## El sismo del 15 de agosto de 2007 en la Margen Izquierda del Río Rímac (Lima)

Jérémy Robert\*

Robert D'Ercole\*\*

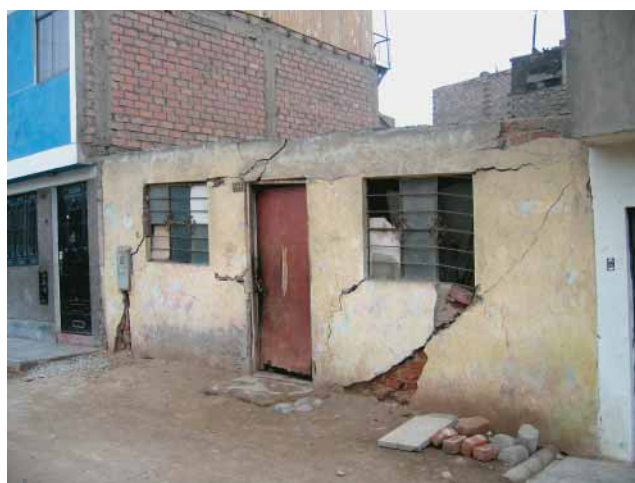
**Figura 1 – Casa muy dañada en el barrio 1° de Mayo**

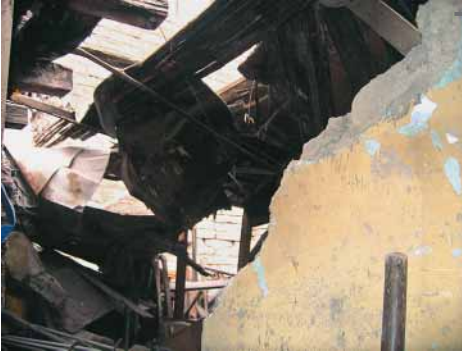
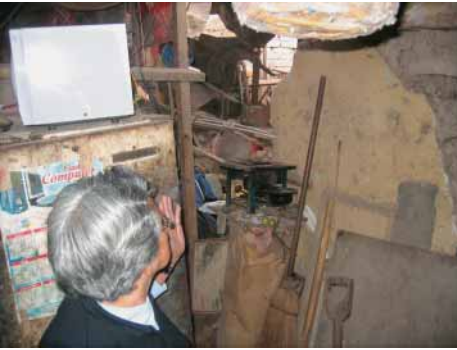
**Figuras 2 y 3 – Habitante del barrio 1° de Mayo mostrando los daños en su vivienda y en particular el techo destruido. Un mes después del sismo, esta persona continuaba ocupando su vivienda durante el día. En la noche, unos vecinos la albergaban**

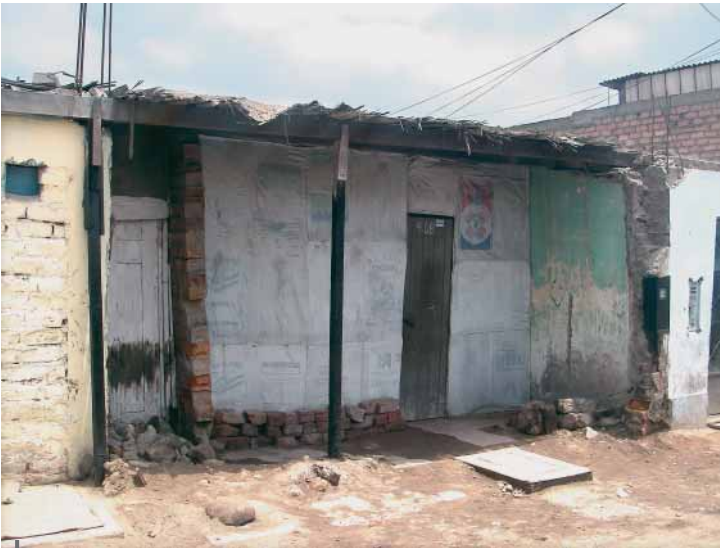
**Figura 4 – Casa dañada en el barrio de Villa María del Perpetuo Socorro: la pared de la fachada, actualmente hecha de bolsas de yute, se desplomó tras el sismo de 2007**

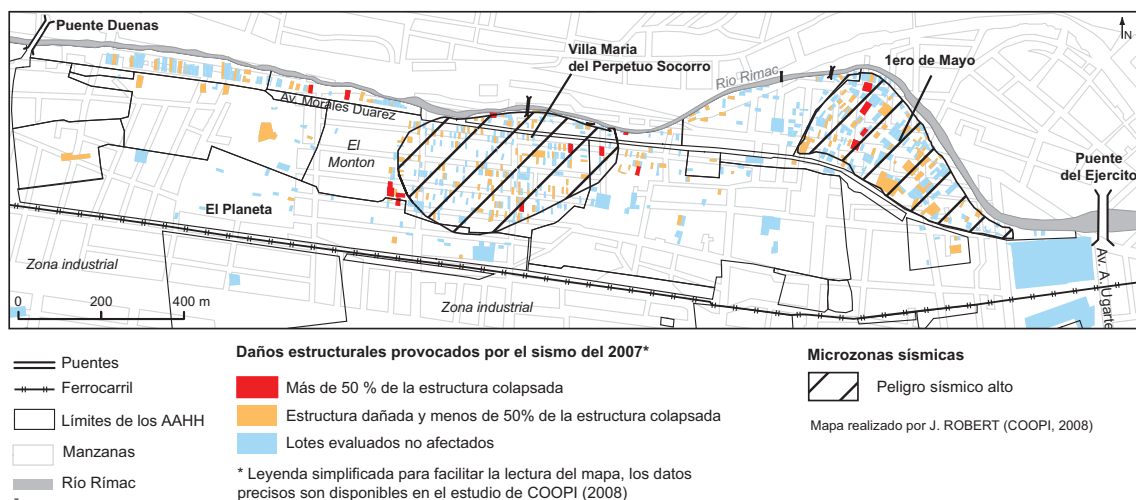
Figura 5 – Localización de los daños causados por el sismo de 2007 y microzonificación sísmica en la MIRR

Sobre un total de 795 casas y edificios públicos evaluados por la ONG Coopi, un tercio (o sea 258) muestra huellas de daños; de ellos 22 viviendas presentan más del 50 % de su estructura derrumbada (figs. 1-4). Los edificios dañados están representados en la figura 5.

La distribución de los daños evidencia con claridad 2 zonas particularmente afectadas. Estas corresponden a los barrios 1° de Mayo y Villa María del Perpetuo Socorro. Estos barrios situados sobre antiguas zonas de relleno sanitario, aparecen menos consolidados en relación con los barrios vecinos. Las calles no están asfaltadas y las casas son precarias, igual que el acceso a los servicios públicos, tal como es el caso de la red de agua potable y de desagüe. Se observan también

La microzonificación sísmica (Bernal & Tavera, 2008) realizada por el Instituto Geofísico del Perú (IGP) dentro del marco del proyecto Dipecho, ha permitido identificar dos zonas susceptibles de amplificar las aceleraciones sísmicas (fig. 5). Estas coinciden mucho con las zonas más fuertemente dañadas por el sismo. Se destaca la existencia de formaciones superficiales inestables, ligadas a la presencia de rellenos más o menos compactados y se explica por los procesos históricos de ocupación del sector.
