DESLIZAMIENTOS DE TIERRA, INUNDACIONES Y FLUJOS DE LODO EN ESMERALDAS

**Diagnóstico general de la situación actual de la ciudad
Misión de expertos**

**Instituto Francés de Investigación Científica para el Desarrollo en Cooperación
ORSTOM
Embajada de Francia en Ecuador**

Mayo 1998

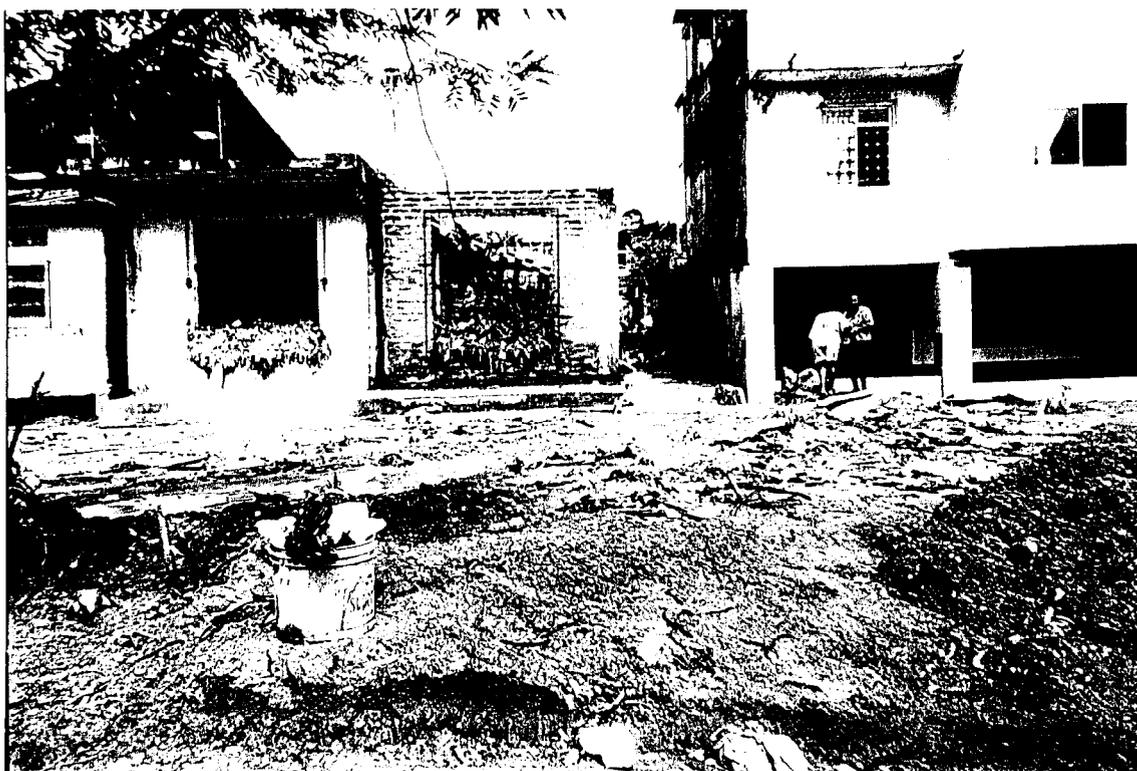
De todos modos este fenómeno ha destruido, total o parcialmente, varias casas y ha depositado en las calles adyacentes una capa de algunas decenas de centímetros de lodo (Foto. 1). El relleno de las quebradas y la construcción de casas sobre los cauces impiden el drenaje natural de las crecidas que deben necesariamente atravesar el tejido urbano.

Foto. 1: Destrucción de varias casas por un flujo de lodo

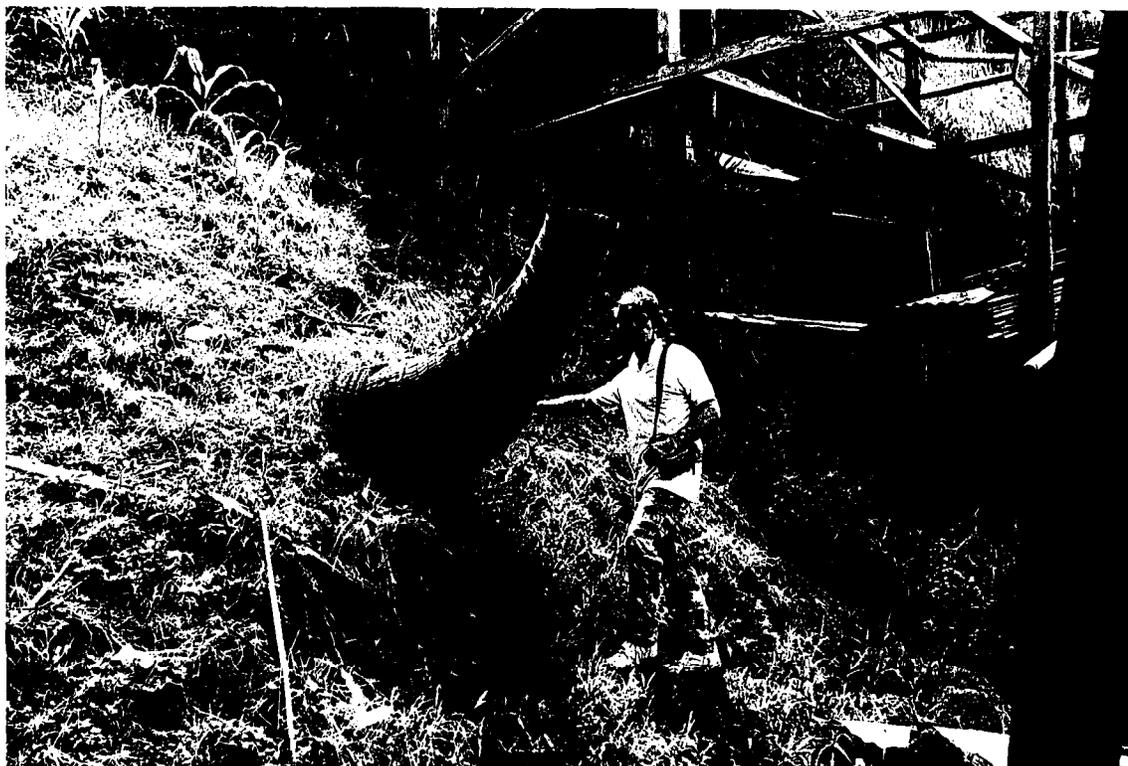
Fenómenos de reptación (movimientos muy lentos de algunos milímetros por año) se han evidenciado en las zonas con pendiente que se elevan sobre la ciudad. Estos movimientos hacen que la vegetación (particularmente los árboles) corrija permanentemente su verticalidad (geotropismo) y provoquen torsiones en los troncos (Foto. 2).

Foto. 2: Ejemplo de geotropismo debido a la reptación de los suelos

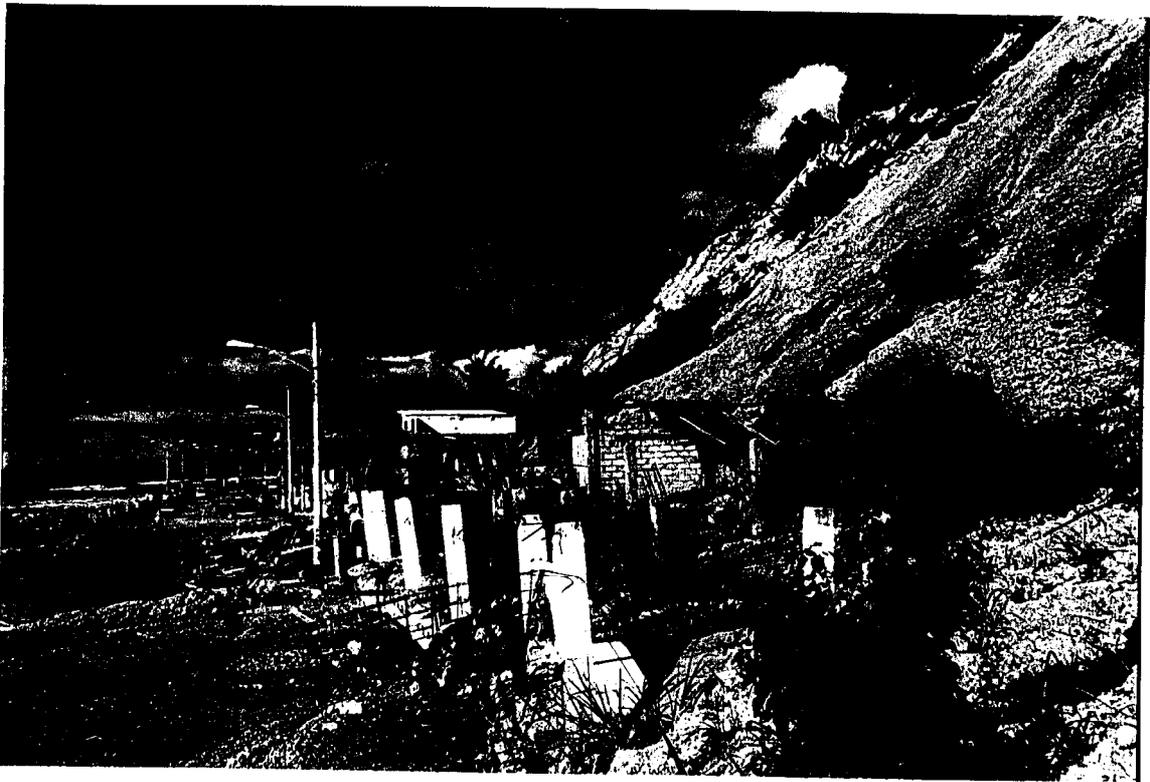
Los deslizamientos planos han afectado particularmente a las zonas situadas frente al mar. Están ligados directamente a la supresión del soporte (cortes del terreno hecho al pie del talud para construir bares y discotecas), han destruido y recubierto totalmente las infraestructuras del sector (Fig.1 y Foto. 3).

Foto. 3: Sector del Malecón totalmente destruido

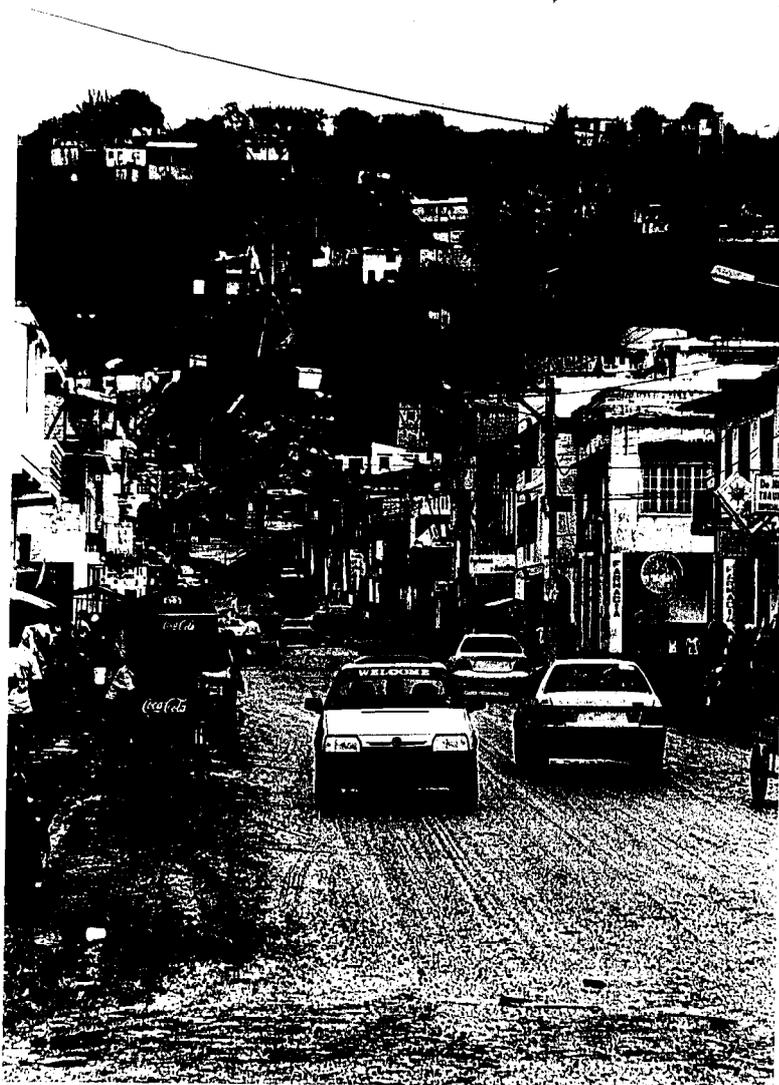
En la parte alta del desprendimiento, el declive principal (altura de 7m y pendiente media de 65°) está caracterizado por una forma arqueada típica. Bien visible desde la parte baja de la ciudad, este declive de más de 100 m de largo es ciertamente uno de los más impresionantes en el sector urbano (Foto. 8).

Al igual que en el sector de Las Palmas, algunas casas todavía en pie se inclinan peligrosamente sobre las áreas inferiores (Foto. 8) y deberán ser derrocadas lo más pronto.

Foto. 8: Vista general del sector de la 10 de Agosto - Escarpe principal del deslizamiento

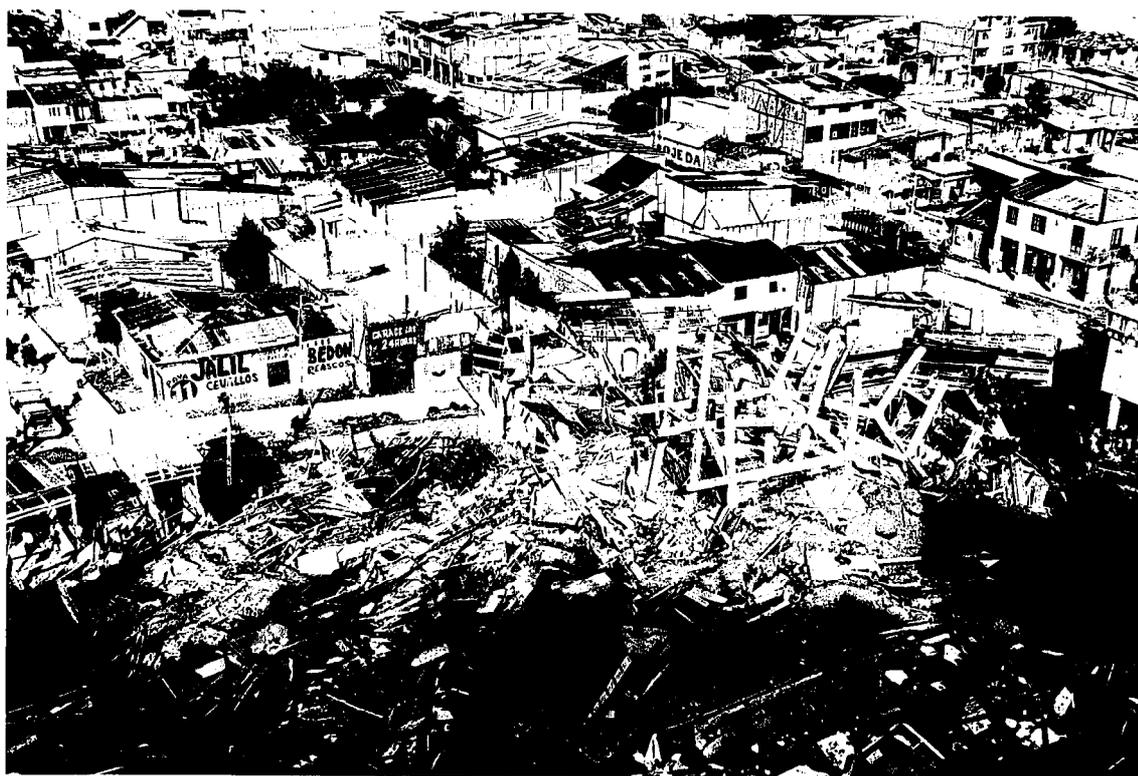
La parte baja ya no es más que un amontonamiento de casas destruidas, bosques de andamios y estructuras de hormigón (Foto. 9). Las pocas casas que todavía permanecen en pie deben ser destruidas imperativamente y se debe suspender las reparaciones que efectúan los pocos habitantes que todavía viven allí.

Foto. 9: Casas destruidas en la parte baja del deslizamiento de la 10 de Agosto

Se trata todavía de un sector altamente inestable y será prudente evacuar con rapidez a los habitantes que viven en uno y otro lado del deslizamiento, sobre sectores de alta pendiente y que están debilitados por los movimientos de tierra.

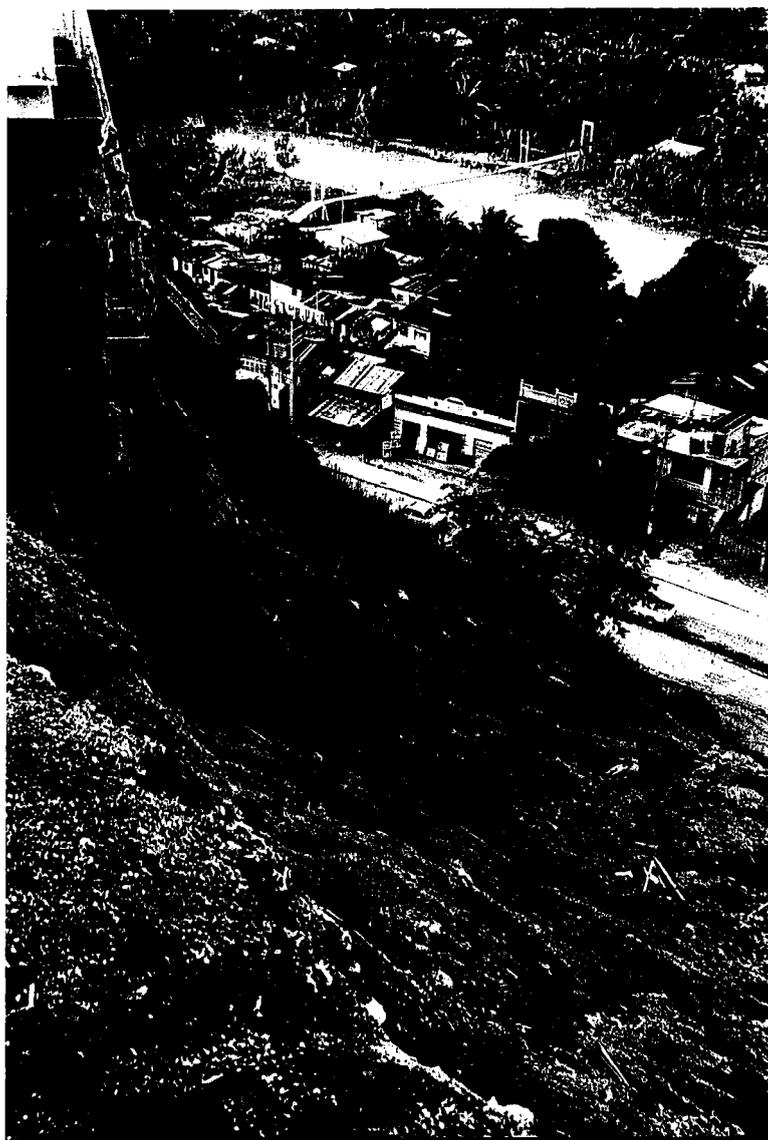
Este gran deslizamiento de tierra, visible desde la carretera que ingresa a la ciudad de Esmeraldas, difiere bastante de lo sucedido en Las Palmas o la 10 de Agosto. En efecto, situado en una zona de muy alta pendiente, este deslizamiento se caracteriza por un escarpe principal de unos treinta metros de alto. Se trata de un deslizamiento rotacional, sin embargo aún no se ha podido observar ningún movimiento secundario. Toda la vertiente parece haberse deslizado en masa, sobre la vía de acceso a la ciudad situada unos 60 metros hacia abajo. Los barrios situados sobre la parte alta del talud han sido muy poco afectados. La base de las formaciones arcillosas está constituida por sedimentos fluviales más arenosos que aseguran una precaria estabilidad a este conjunto. Las casas construidas Allí, una vez más, será necesario destruir rápidamente las pocas viviendas que quedan, verdaderamente suspendidas en el vacío (Foto. 10).

Foto. 10: Vista general del deslizamiento de Aire Libre - Casas colgadas sobre la vía de acceso a Esmeraldas

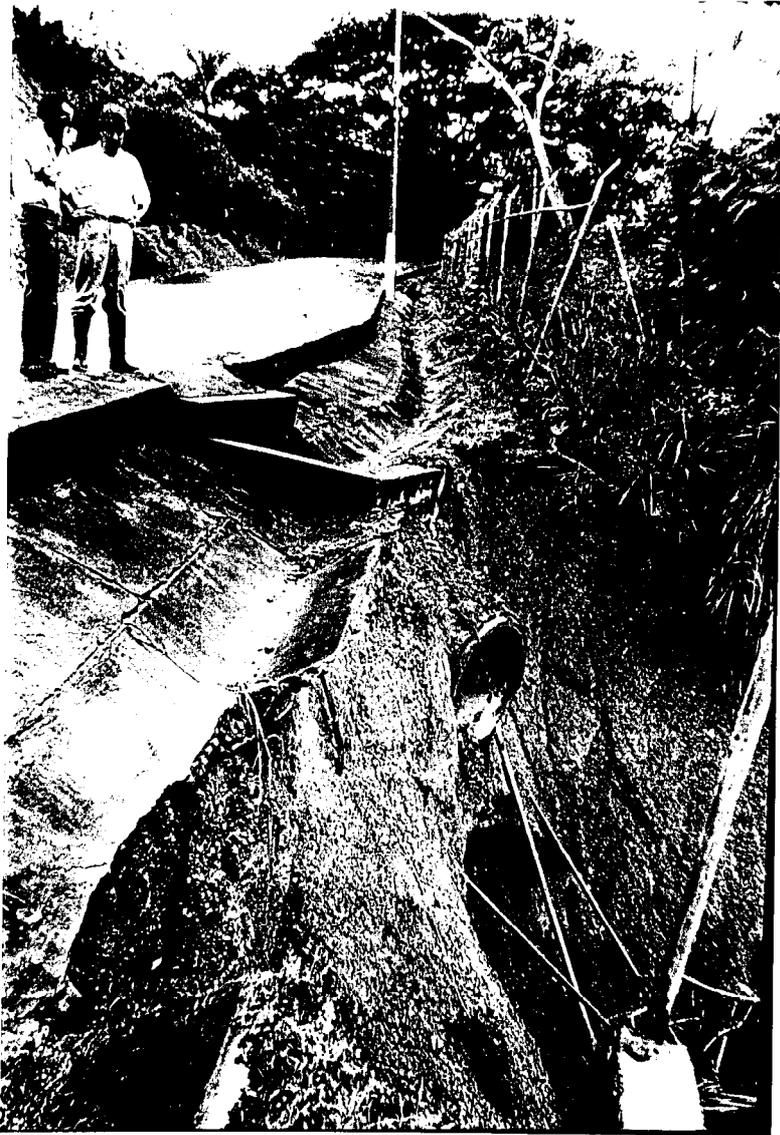
- La vía principal de acceso a la ciudad de Esmeraldas (desde Quito) ha sido fuertemente afectada por deslizamientos de tierra y fenómenos de erosión regresiva (socavamiento y hundimiento de la calzada y su base). Importantes trabajos están en curso con el fin de reparar con urgencia y mantener esta única vía de circulación. Sin embargo, grandes trabajos de canalización también deberán ser llevados a cabo para facilitar la evacuación de las aguas lluvias hacia el río Esmeraldas, cuidando de no afectar a los barrios situados hacia abajo de la carretera (como sucede actualmente en el caso del barrio Aire Libre). La segunda vía situada en zonas altas y que pasa a través de los cerros está cortada en varios tramos por impresionantes deslizamientos de tierra. Tomando en cuenta los volúmenes de tierra desplazados y la geomorfología general del sector, la rehabilitación de esta carretera necesitará de grandes inversiones para la construcción de obras importantes.

Foto. 11: Erosión regresiva en el talud de una carretera

Rehabilitar el sistema de drenaje de la red vial. Inexistente o fuertemente deteriorado por los fenómenos de escurrimiento, el sistema de drenaje de la red vial debe ser reparado. Un esfuerzo particular deberá ser realizado para mejorar las obras de desagüe con el fin de evitar la erosión regresiva en los taludes de las carreteras.

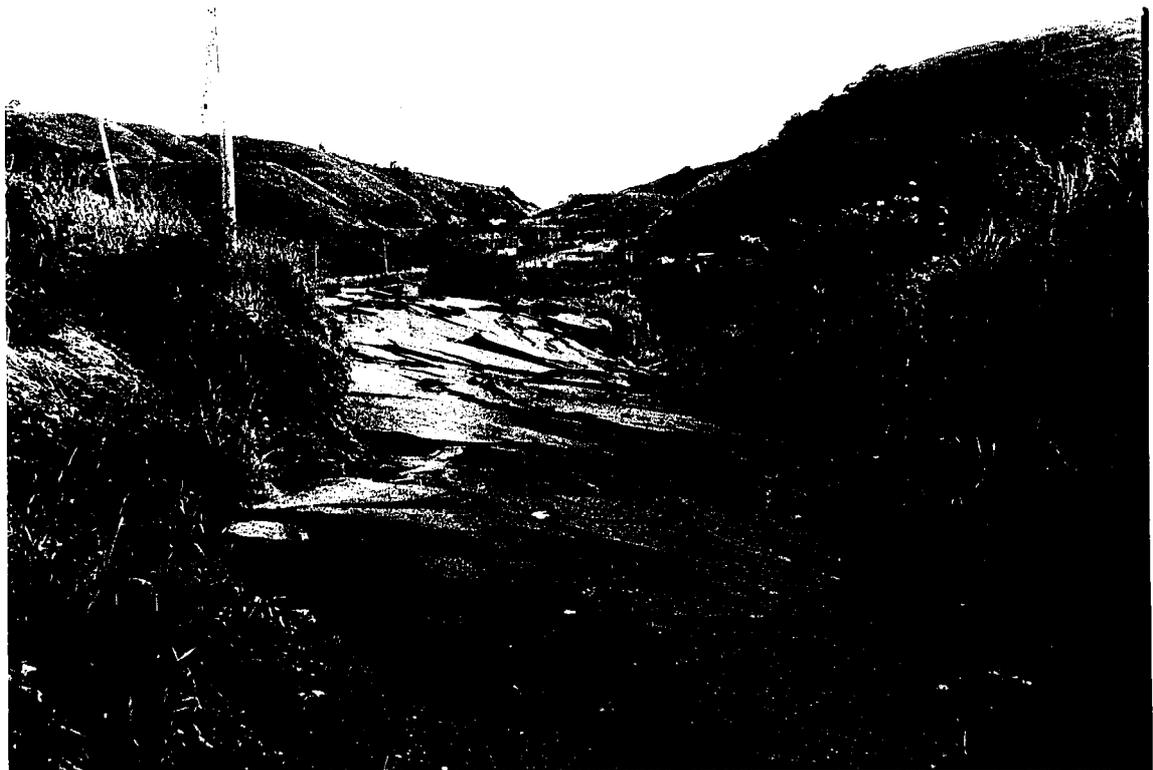
Foto. 12: Vía de acceso a la ciudad totalmente destruida por un deslizamiento de tierra

Finalmente, la calle Carlos Concha, que servía de entrada a la ciudad desde esta vía, está totalmente destruida y probablemente no podrá ser rehabilitada (Foto. 12). En consecuencia, la calle Río Sucio que puede servir como vía alterna deberá ser preparada por el efecto.

A pesar de los problemas técnicos vinculados con su rehabilitación, es urgente reabrir esta segunda vía de acceso a la ciudad, ya que la única vía actualmente utilizable puede ser gravemente deteriorada por nuevos deslizamientos o hundimientos (ligados en particular al intenso tráfico de vehículos pesados). Además, en caso de catástrofes mayores (inundaciones o sismos), resulta inconcebible que una ciudad de esta importancia disponga solamente de una vía de acceso y evacuación.
