2èmes RENCONTRES INTERNATIONALES  
POUR LA PROTECTION DU PATRIMOINE CULTUREL  
5, 6 et 7 novembre 1986

LES RISQUES NATURELS DANS LES PAYS TROPICAUX  
L'EXEMPLE DU MUSEE DE TAHITI ET DES ILES

par Anne LAVONDES, ethnologue  
Ingénieur de recherche à l'ORSTOM  
Institut de recherche scientifique  
pour le développement en coopération  
Directeur et conservateur du Musée de Tahiti  
et des Iles de 1976 à 1983

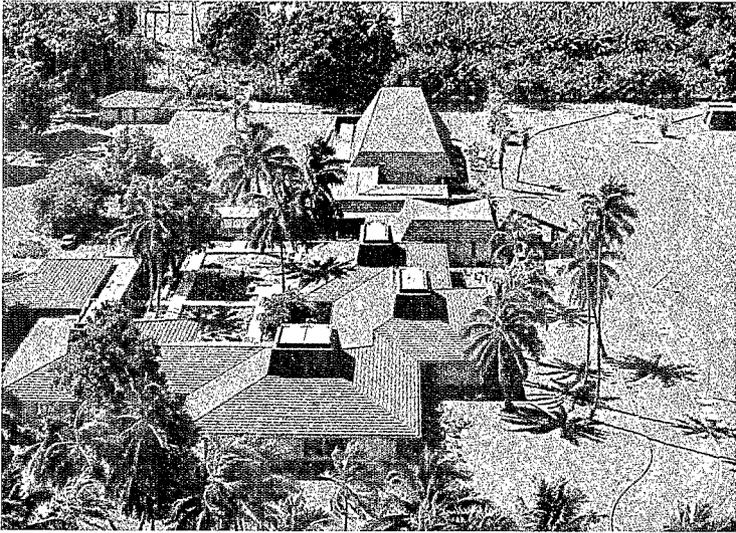
Le Musée de Tahiti et des Îles avant le cyclone de 1983.

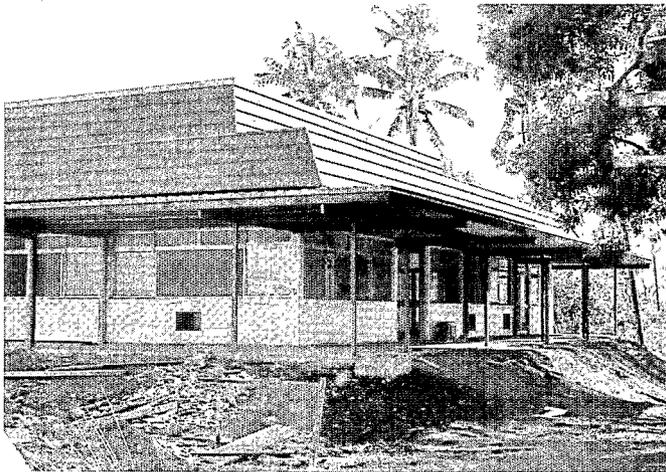
Musée de Tahiti et des Îles  
Construction du bâtiment technique de conservation  
en 1983.
