**ESTACIONES HIDROLOGICAS  
CUENCA DEL RIO GUAYAS  
SUBCUENCA DEL RIO BABAHOYO**

-Serie INSEQ N° 13 -

**PARTICIPACION A LA ELABORACION DE ESTE DOCUMENTO**

Junio de 1996  
QUITO-ECUADOR

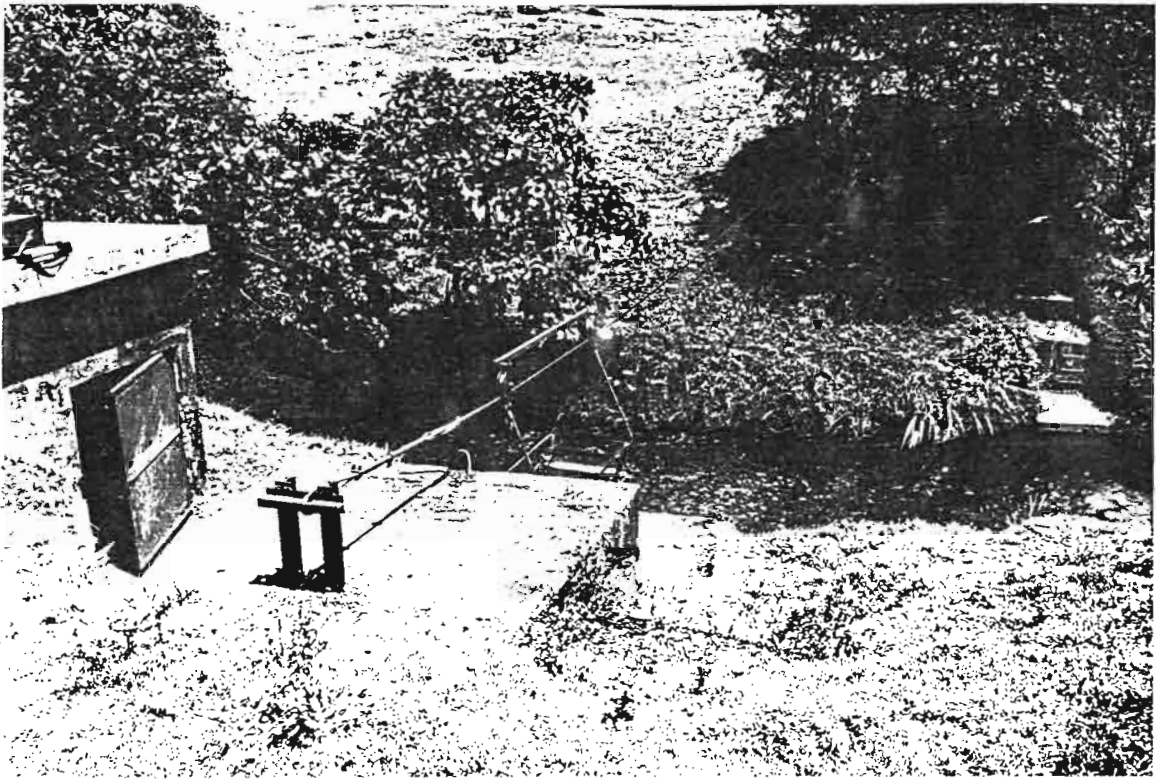
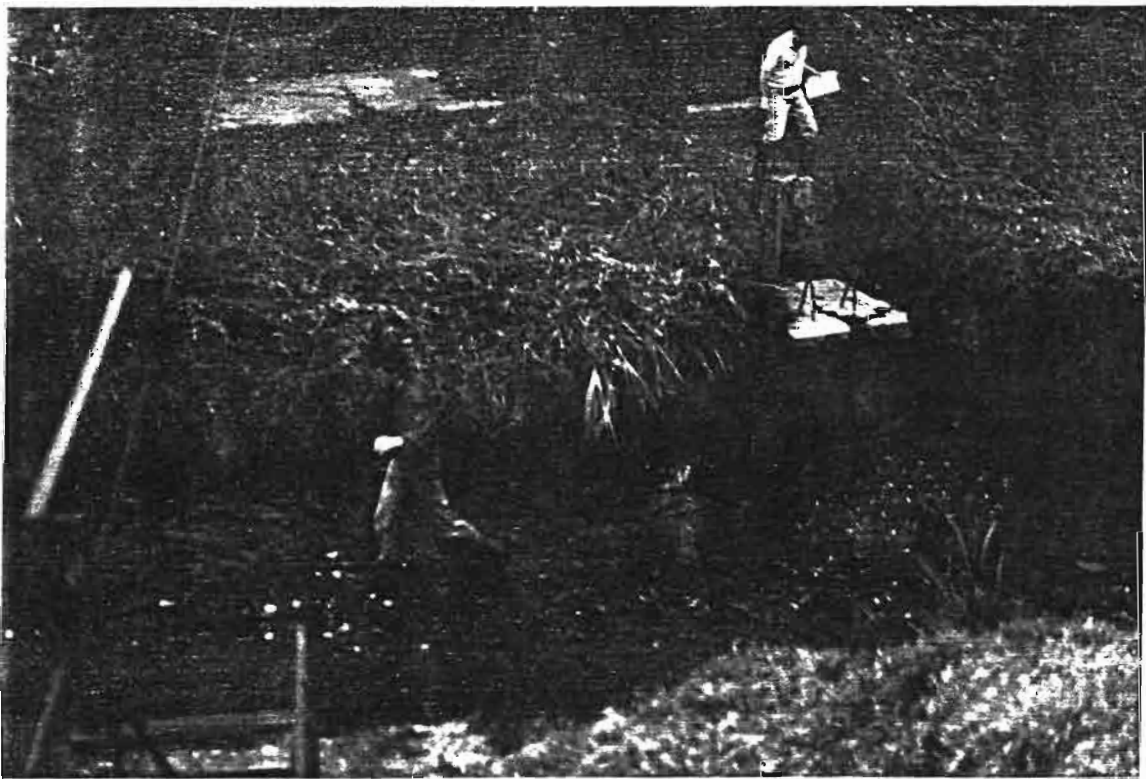
Comportamiento hidráulico del río, criterios de cuidado: *Para aguas altas los aforos no deben ser de buena calidad.*

Funcionamiento del limnógrafo: *El reloj detenido por falta de cuerda, tiene 2 metros de caída que equivale aproximadamente a 3 meses de cuerda.*

*La estación está en buen estado y el Observador realiza correctamente las lecturas; se cuenta con una buena cantidad de información limnimétrica-limnigráfica. Las visitas de operación y mantenimiento deben ser más frecuentes.*

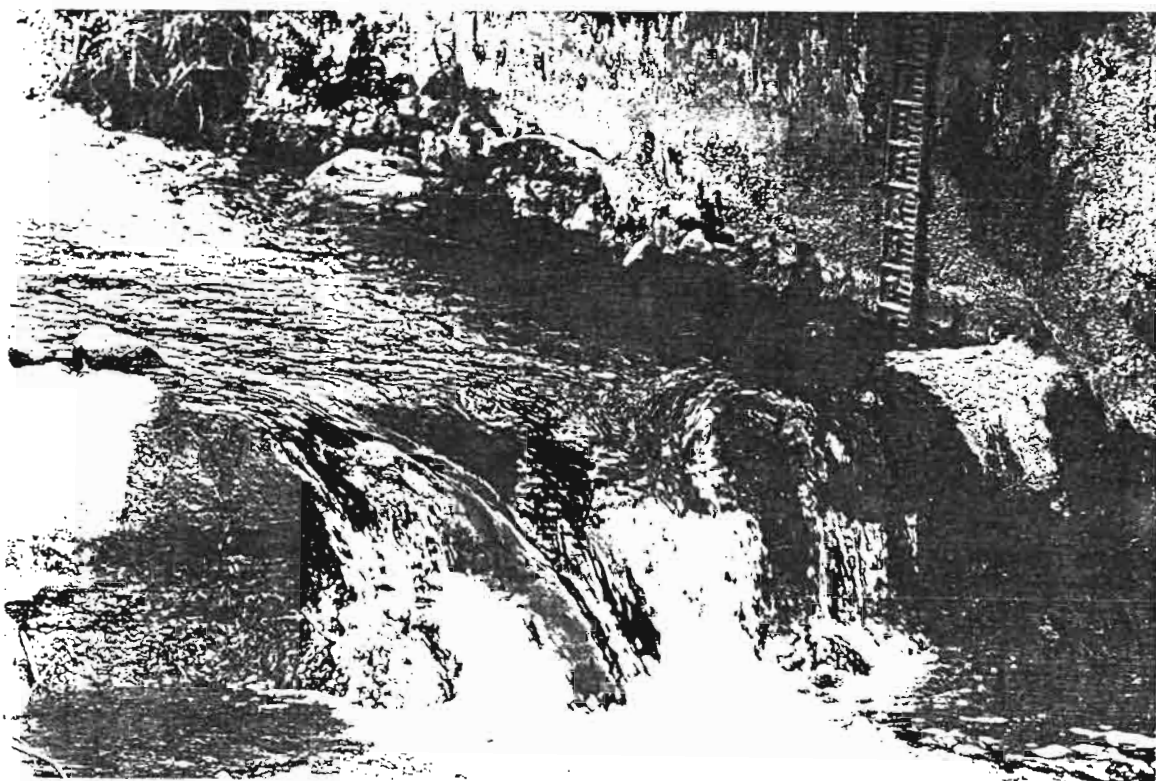
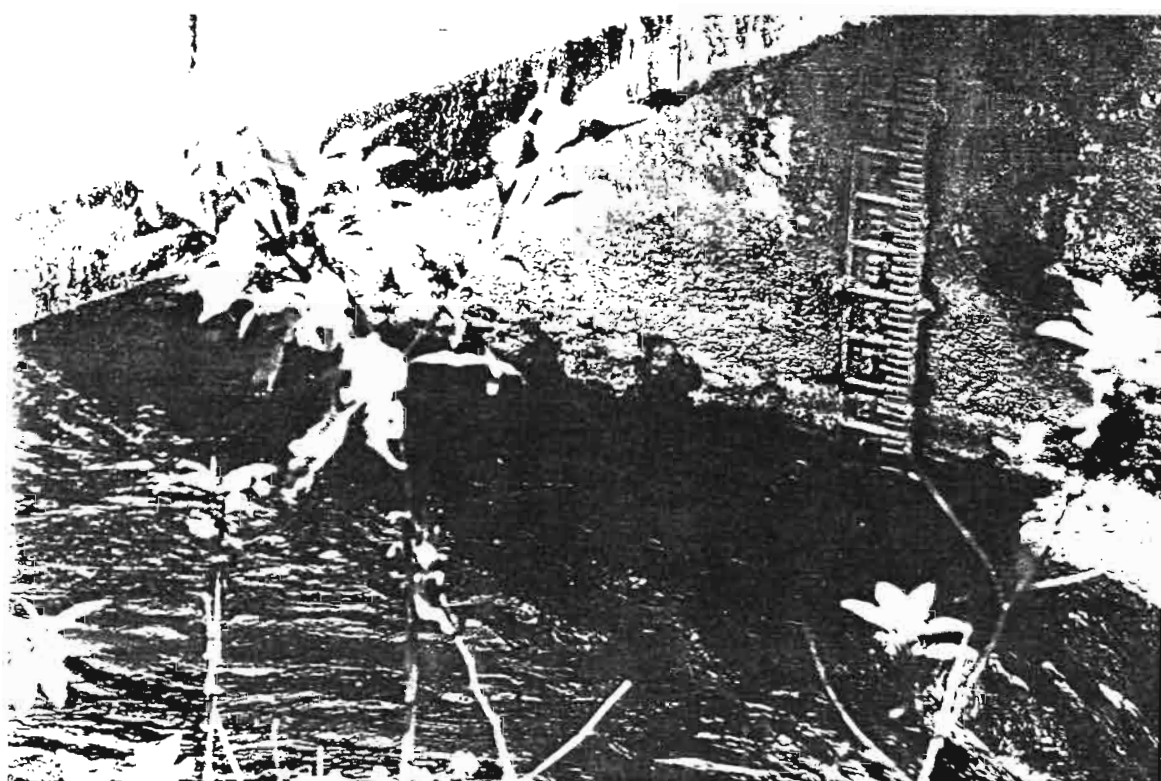
Estado y accesibilidad de las escalas limnimétricas: *Una escala en mal estado, ubicada al margen izquierdo.*

Huellas de crecidas, indicación de los habitantes: *Hasta un metro hay huellas de crecida, con el consecuente desbordamiento por las dos orillas.*

*La estación está levantada, no hay información desde el año de 1991, por referencia de los moradores en el año de 1973 una crecida destruye en parte la estación. Por disponer de suficiente información y la necesidad de seguir contando con ésta, es necesario rehabilitar la estación.*

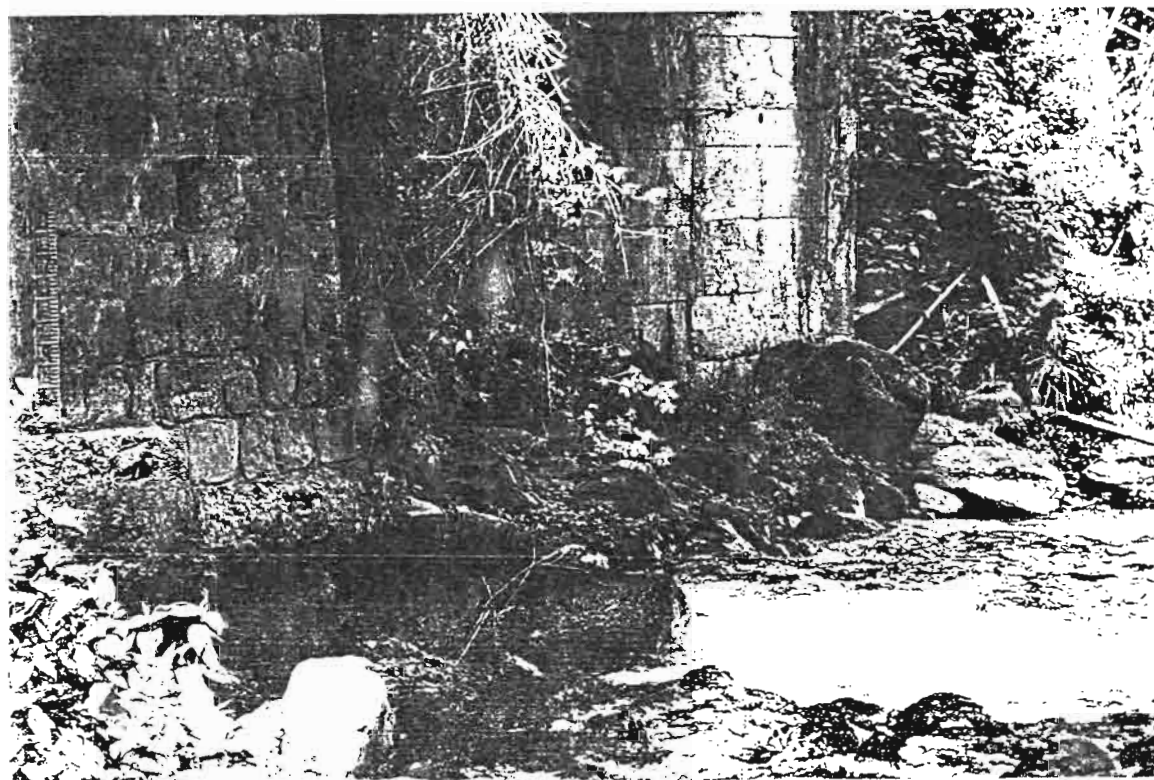
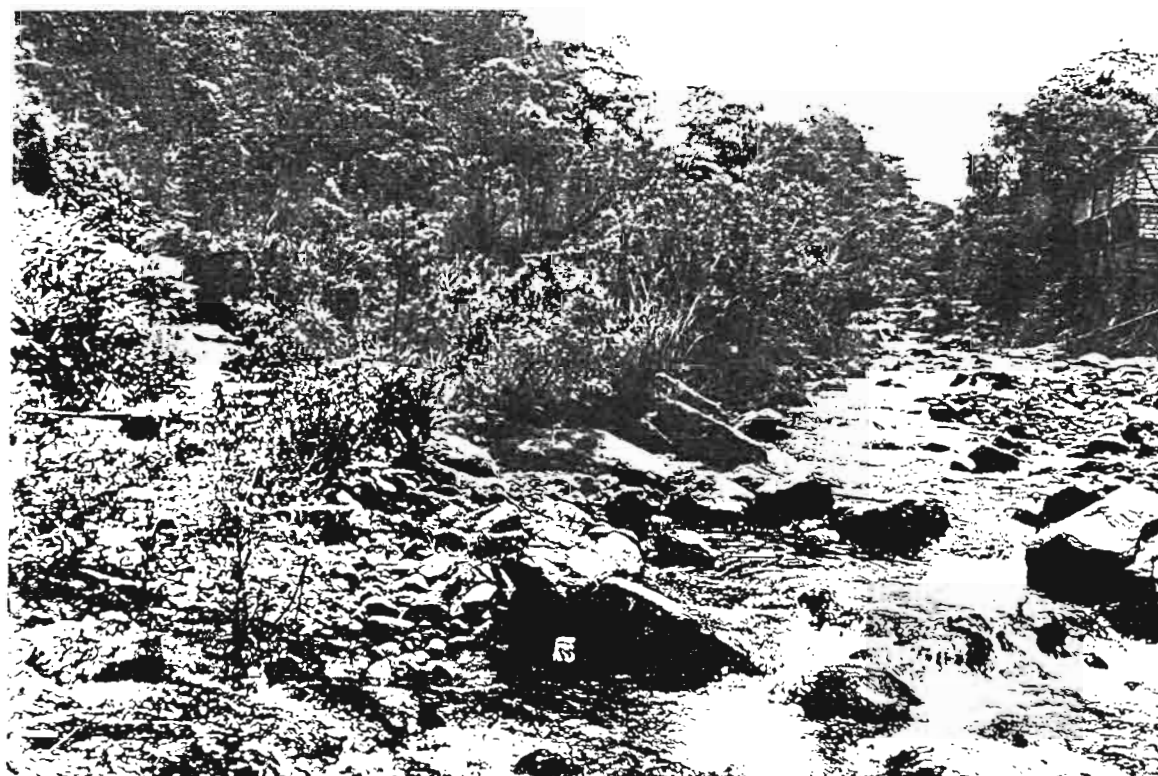
Estabilidad del cauce, determinar huellas de socavamiento o arenamiento recientes: *Cauce no estable*

*La estación es destruida en febrero de 1987, y antes en el año de 1973, según su historial también fue desbastado todo este sector desde la parte alta de los Ríos Changuil, De Chima, Cristal, San Jorge y otros, por lo que han cambiado su curso, destruyendo sembríos, y causando muerte, desolación y pérdidas económicas; como recomendación se debería construir una estación adicional en este río, entre Montalvo y Balzapamba*

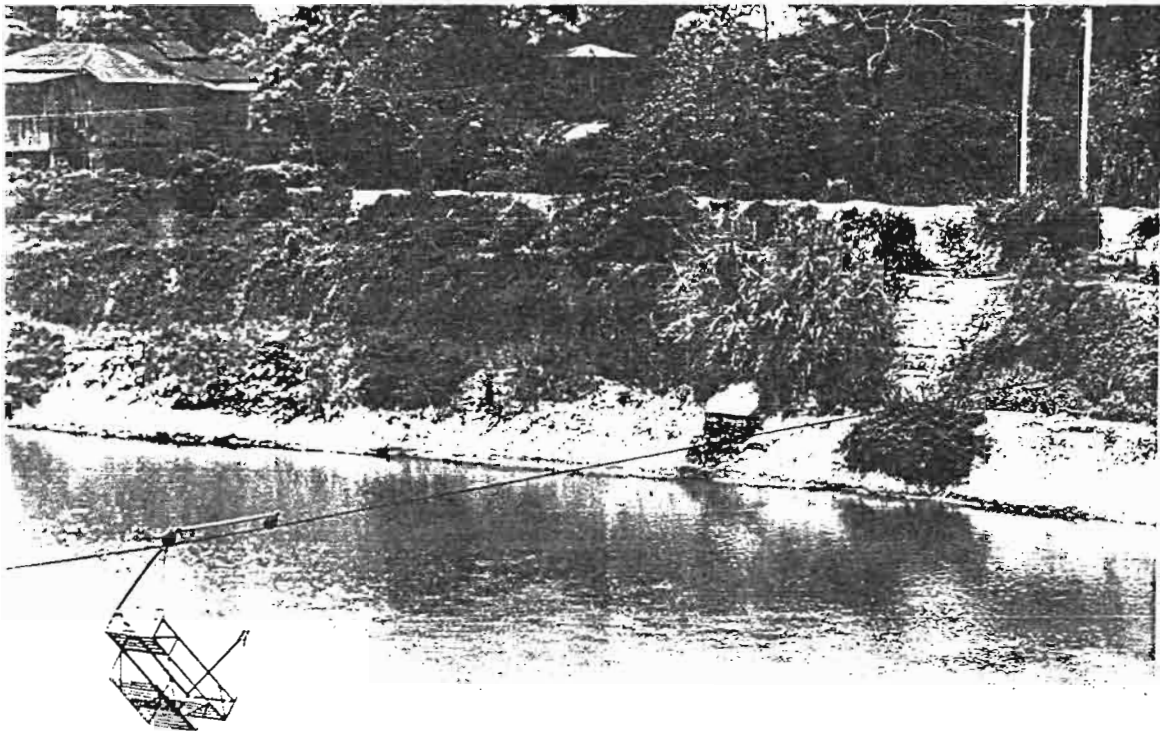
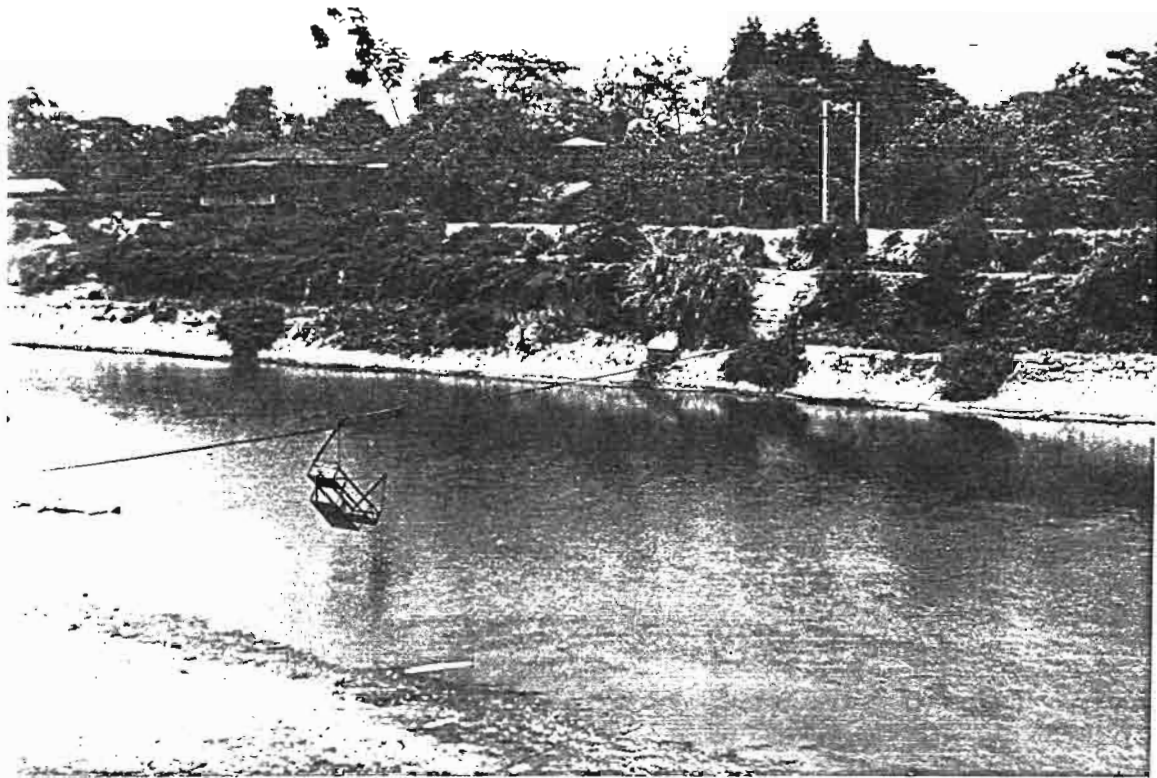
Deteriorada: *El carro de aforo se encuentra colgado sobre una de las poleas en la mitad del río, al parecer se ha roto una de las vinchas de soporte.*

Estabilidad del cauce, determinar huellas de socavamiento o arenamiento recientes: *Hay socavación al margen izquierdo del río.*

*La estación, si bien es del INAMHI, la opera CEDEGE, no se pudo abrir el candado por no contar con las llaves, falta de mantenimiento y el estado de las planchas limnimétricas así como del carro de aforo se encuentran en mal estado, y el limnógrafo al parecer estaba sin funcionamiento. Por tener un buen registro de datos, de gran utilidad para el estudio, es conveniente mantenerla y con mayor frecuencia en su operación y mantenimiento.*

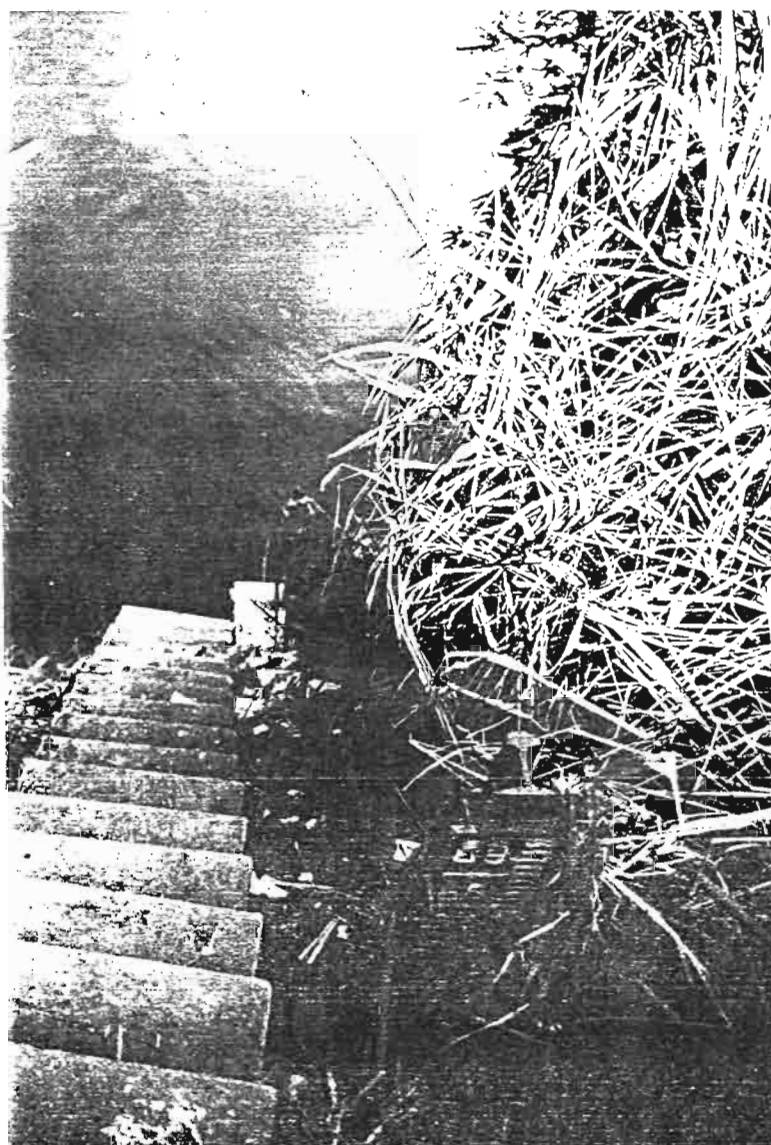
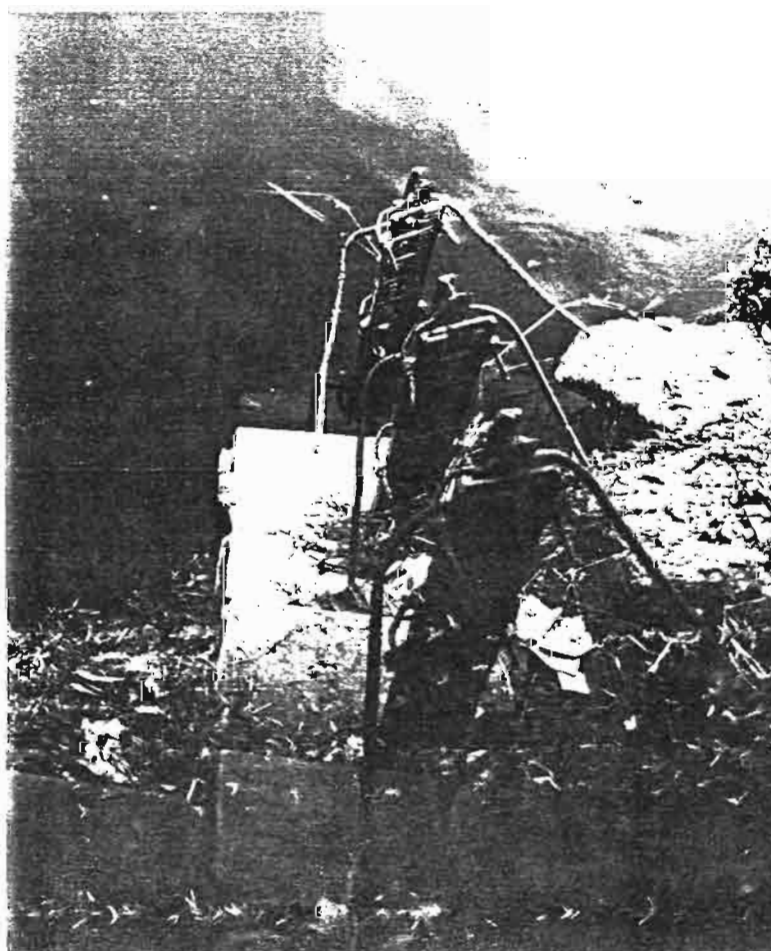
Estado y accesibilidad de las escalas limnimétricas: *En estado regular e incómodo para realizar lecturas. Funcionamiento del limnógrafo: Reloj detenido, fallas en el estilete (lápiz).*

*Para el estudio de la cuenca del Río Babahoyo, la información y ubicación de esta estación valiosa; hace falta mantenimiento y operación más continua y la rehabilitación de la DCP.*

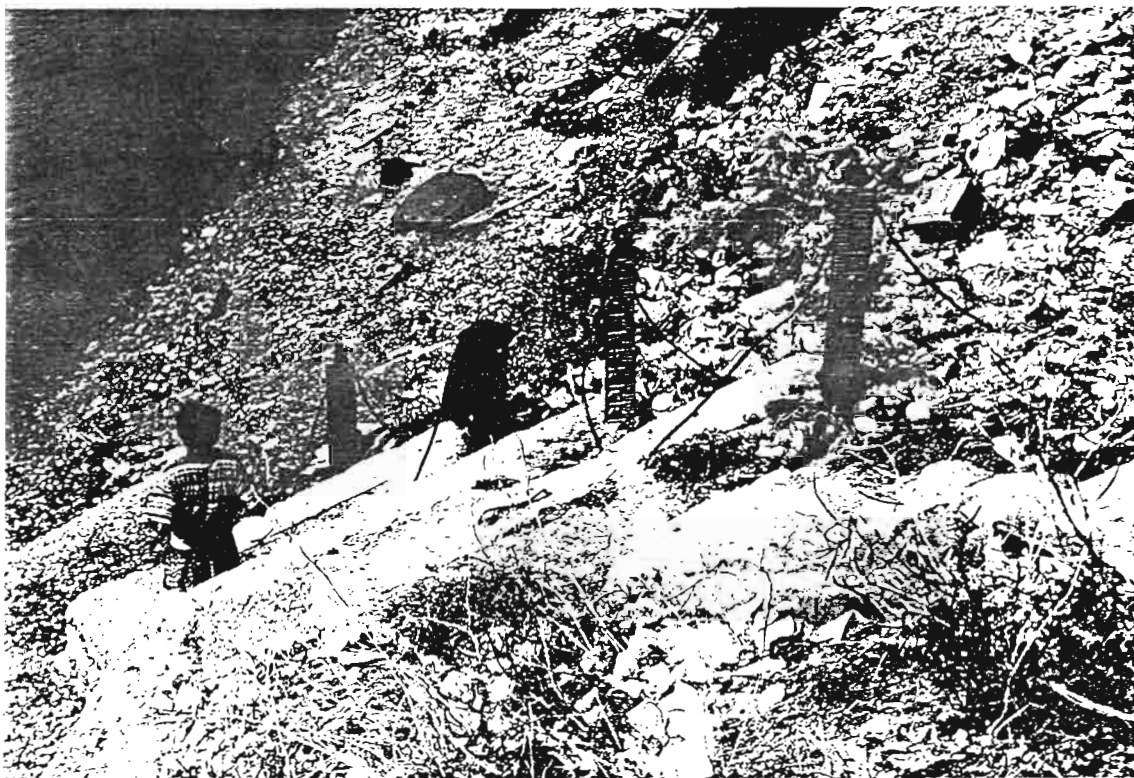
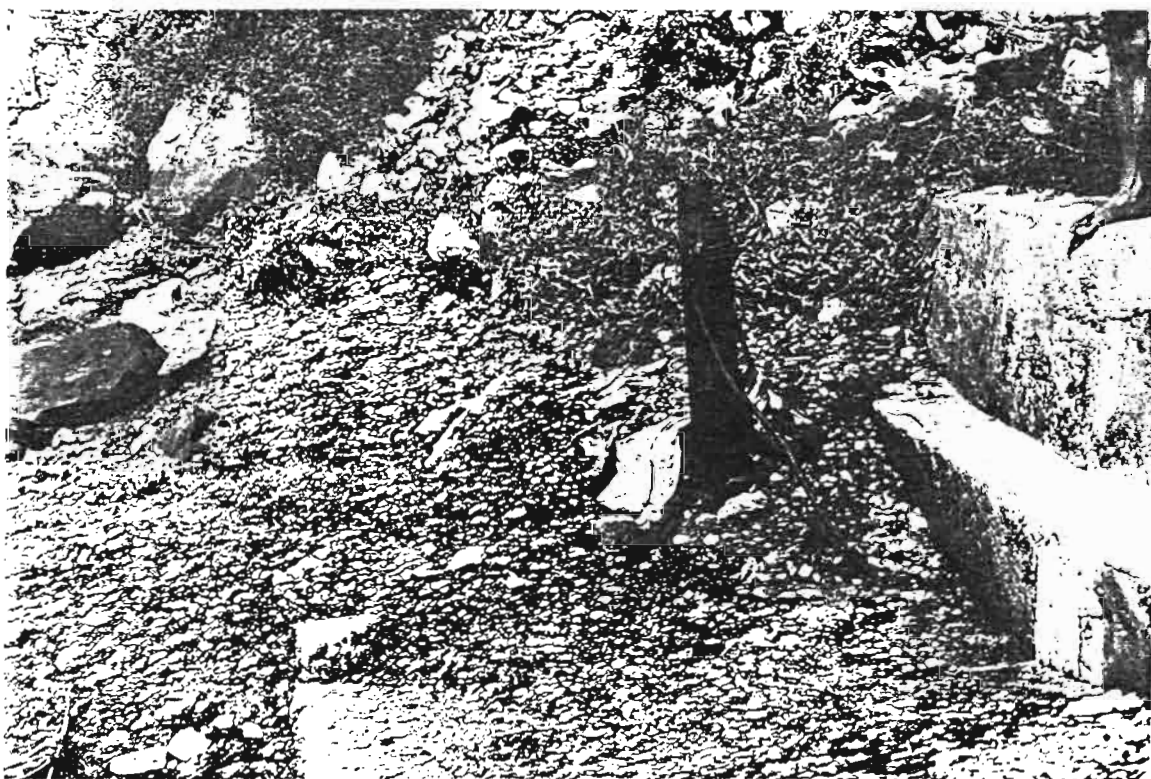
Deteriorada: *Sí, las dos primeras planchas.*

Estabilidad del cauce, determinar huellas de socavamiento o arenamiento recientes: *Presencia de bancos de arenas y limos.*

*Estación que pertenece a la cuenca del río Daule, en pésimo estado, falta de mantenimiento, no existen las dos primeras planchas limnimétricas; según su historial por arenamiento las dos primeras planchas siempre estuvieron sepultadas.*

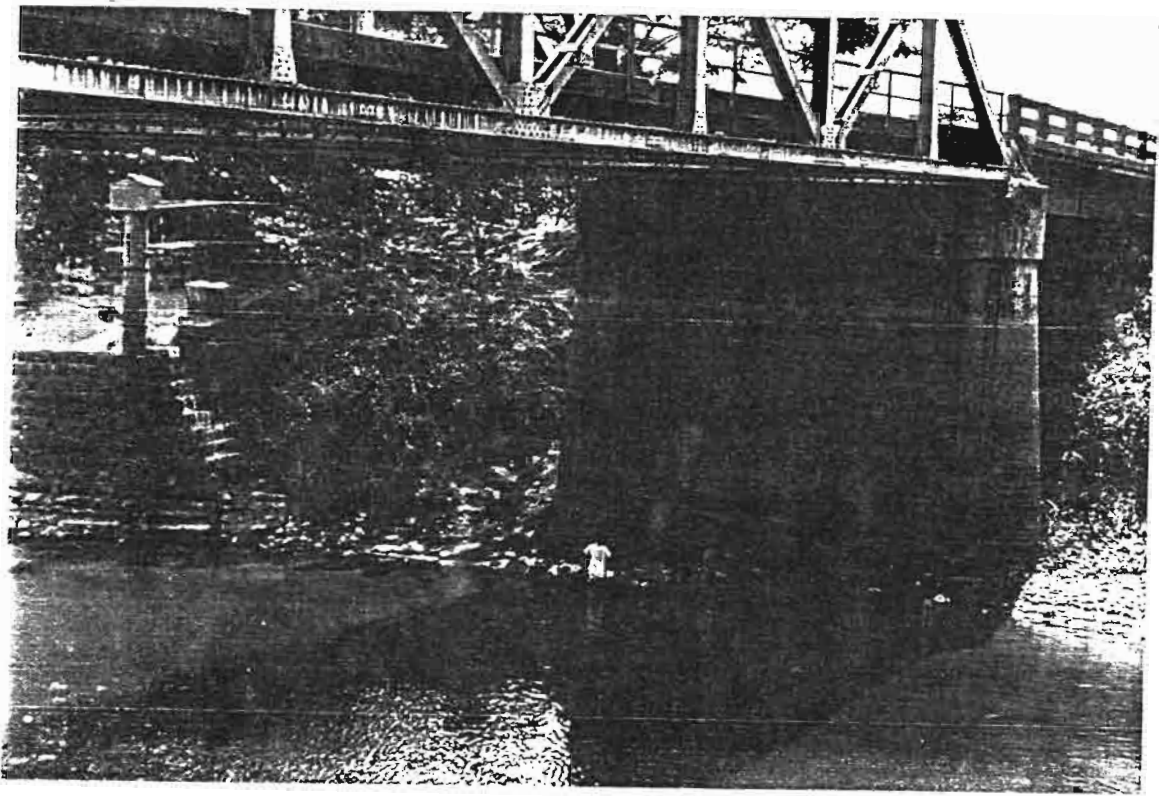
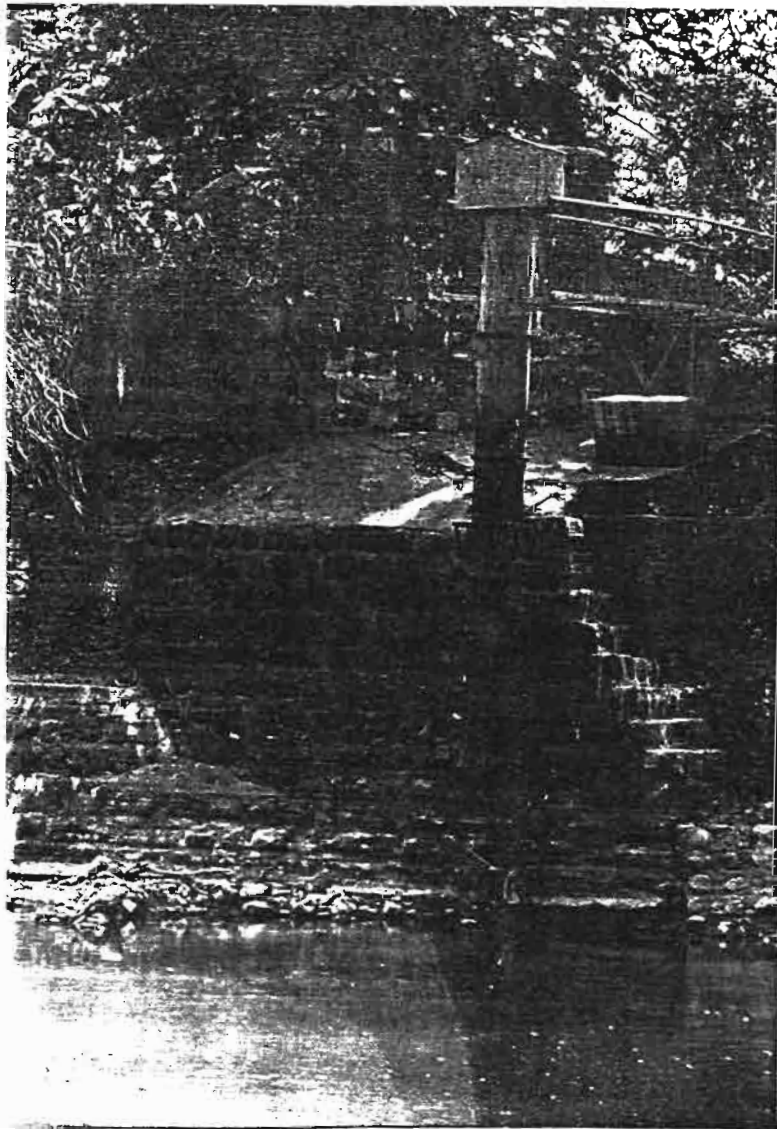
Estabilidad del cauce, determinar huellas de socavamiento o arenamiento recientes: *Hay socavación en la sección limnigráfica.*

*Se debería reconstruir la sección limnigráfica, la estación pertenece a CEDEGE, por lo que se debe procurar la transferencia de información al INAMHI. Se debe incrementar la frecuencia en la operación y mantenimiento*
