**ESTACIONES HIDROLOGICAS
CUENCA DEL RIO GUAYAS
SUBCUENCA DEL RIO CHIMBO**

-Serie INSEQ N° 15 -

ESTACIONES HIDROLOGICAS
CUENCA DEL RIO GUAYAS
SUBCUENCA DEL RIO CHIMBO

Junio de 1996
QUITO-ECUADOR

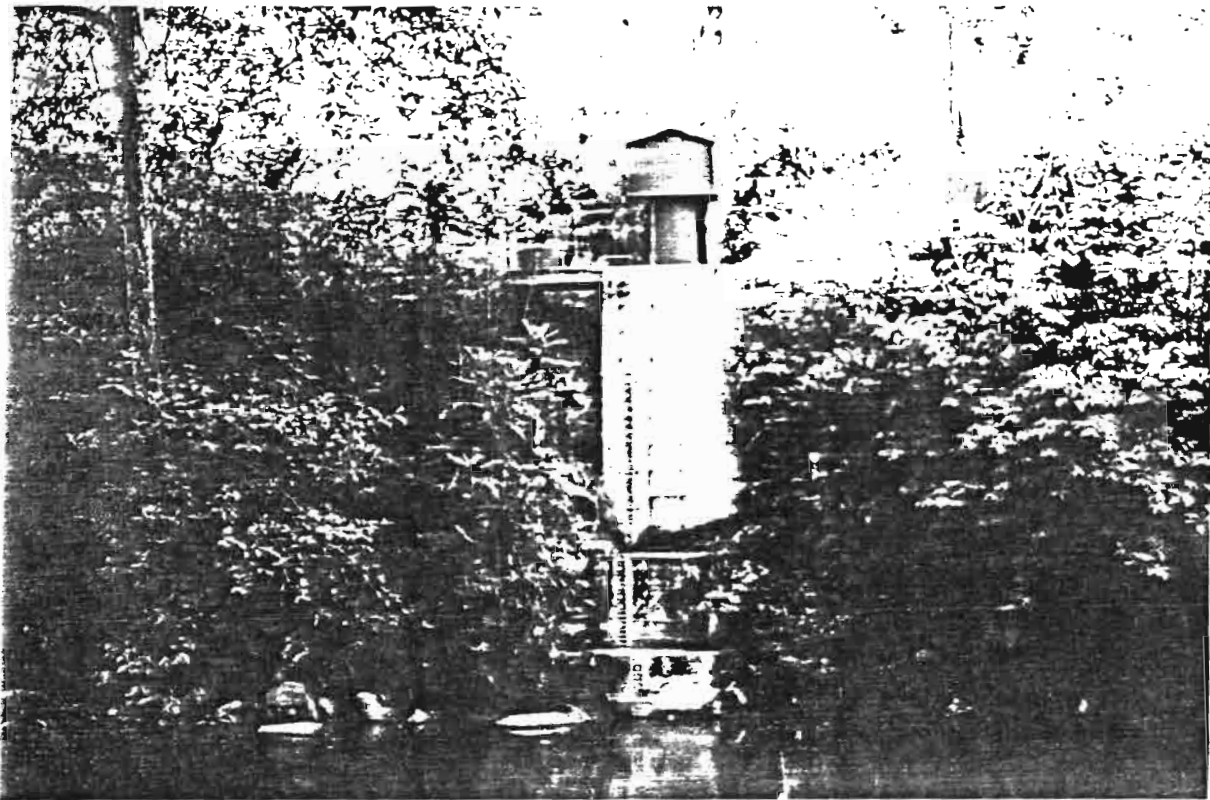
Estabilidad del cauce: *Por su constitución física puede variar.*

Tubos comunicantes: *Tapados*

Estado y accesibilidad de las escalas limnimétricas: *No se divisó bien la parte baja de la primera plancha limnimétrica.*

Reloj detenido, se cambió de rollo limnigráfico, se encontró que el estilete había marcado únicamente 16 días contados a partir del 31 de Octubre de 1994, fecha de la última inspección.

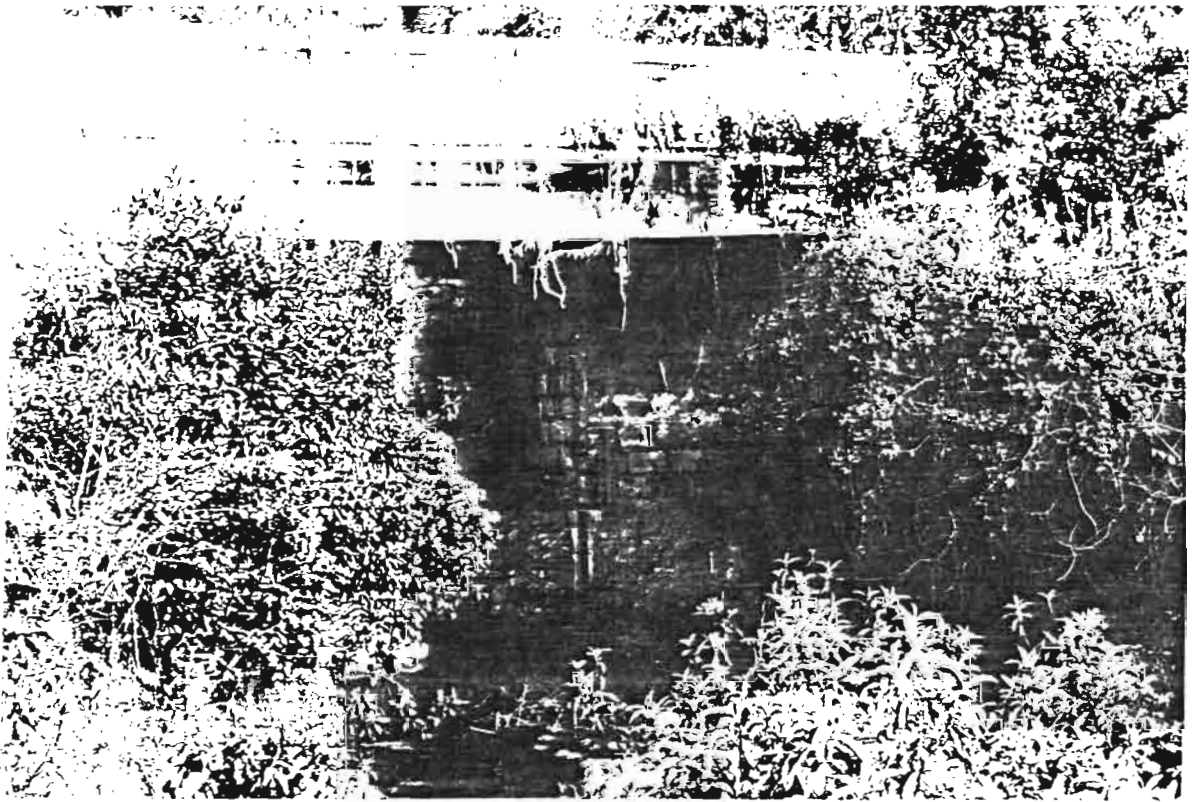
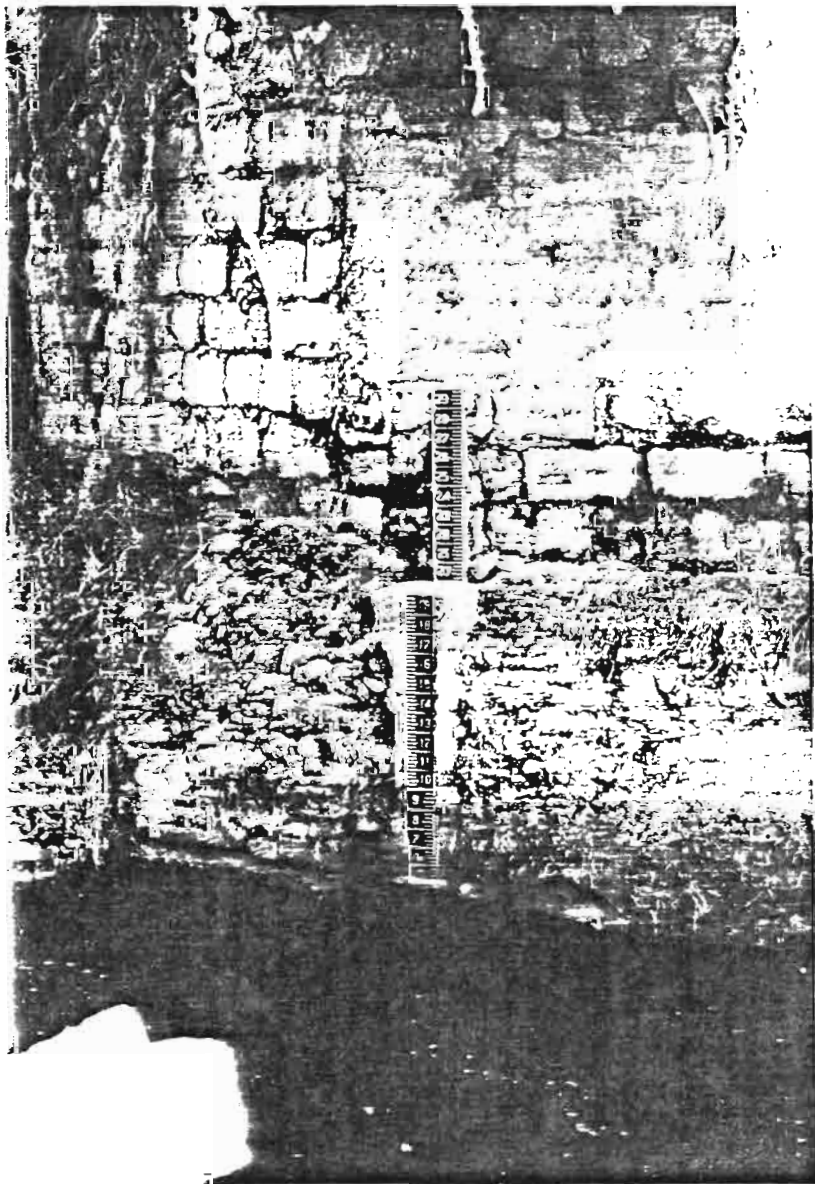
Estabilidad del cauce: *Estable*

Estado y accesibilidad de las escalas limnimétricas: *Bueno*

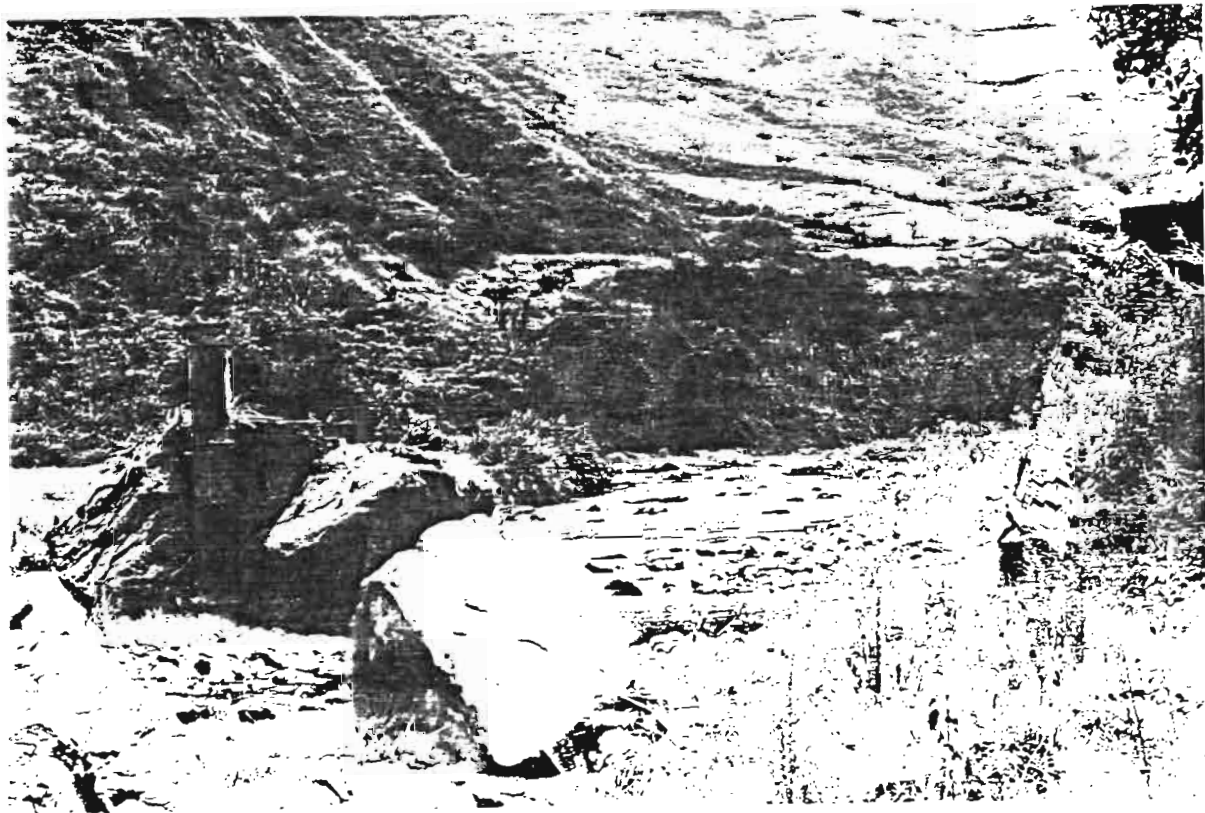
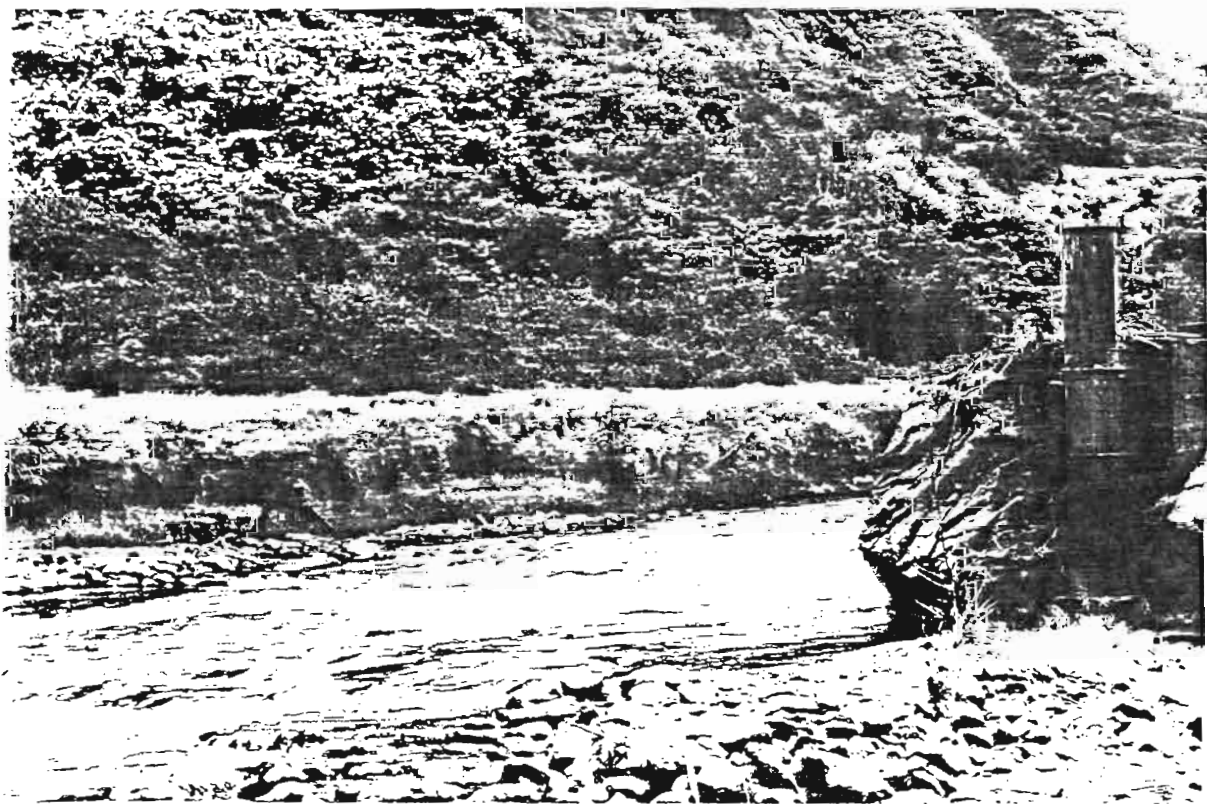
Estabilidad del cauce: *Inestable*

Pozo tranquilizante: *Destruído*

Lavado de tanque: *Destruído*

Estación totalmente destruida, pertenecía al INECCEL, tubos limnigráficos en medio del río, el cable está en poder del Observador, el carro de aforo fue robado, levantada según el historial de estaciones en Junio de 1988.

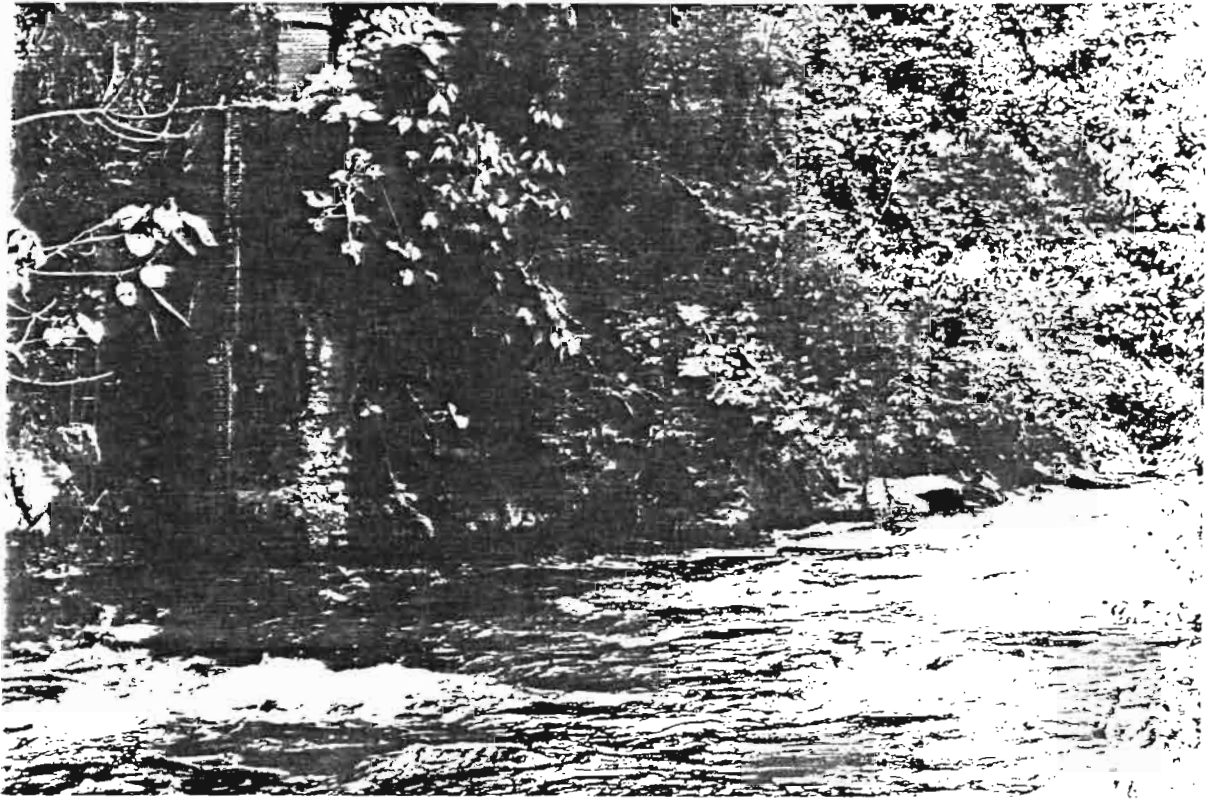
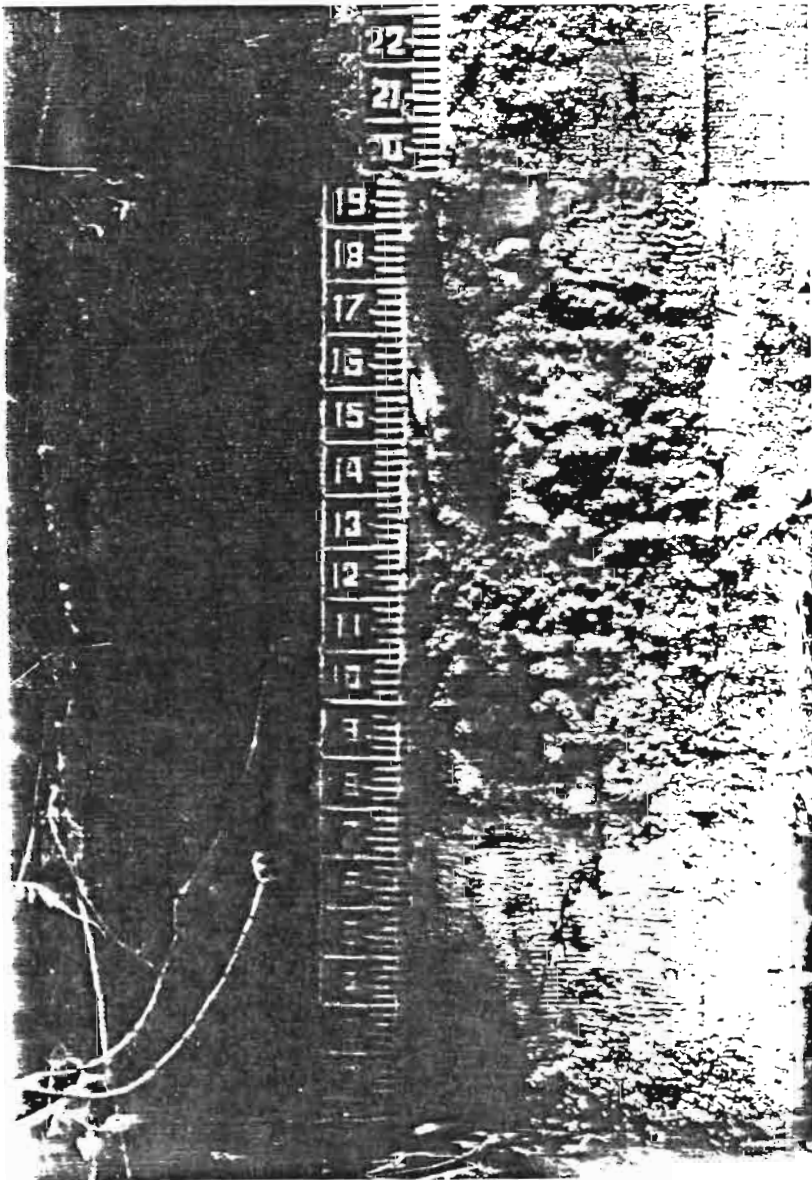
Estabilidad del cauce: *Presencia de rocas de considerable tamaño que podrían deslizarse y no mantener la estabilidad del cauce.*

Estado y accesibilidad de las escalas limnimétricas: *Estado regular; falta mantenimiento*

Lugar de difícil acceso; falta de mantenimiento a la estación, se destapó los tubos comunicantes.

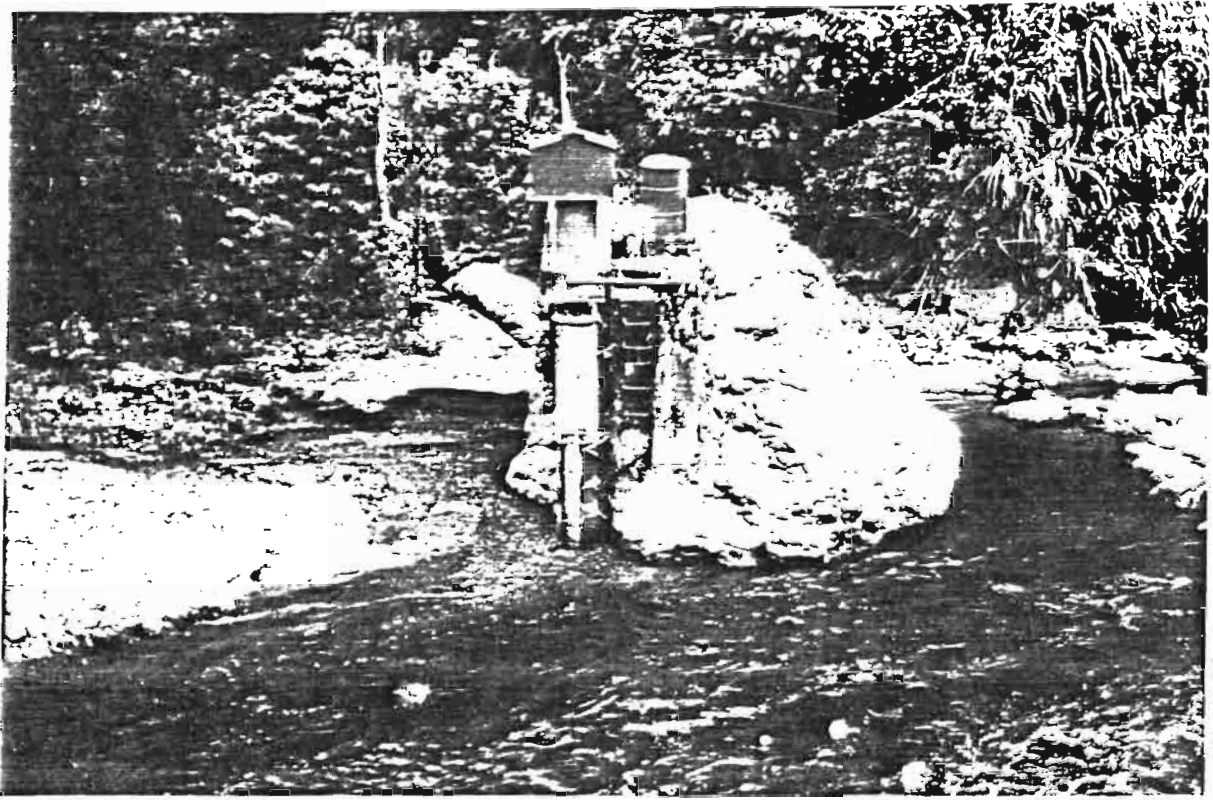
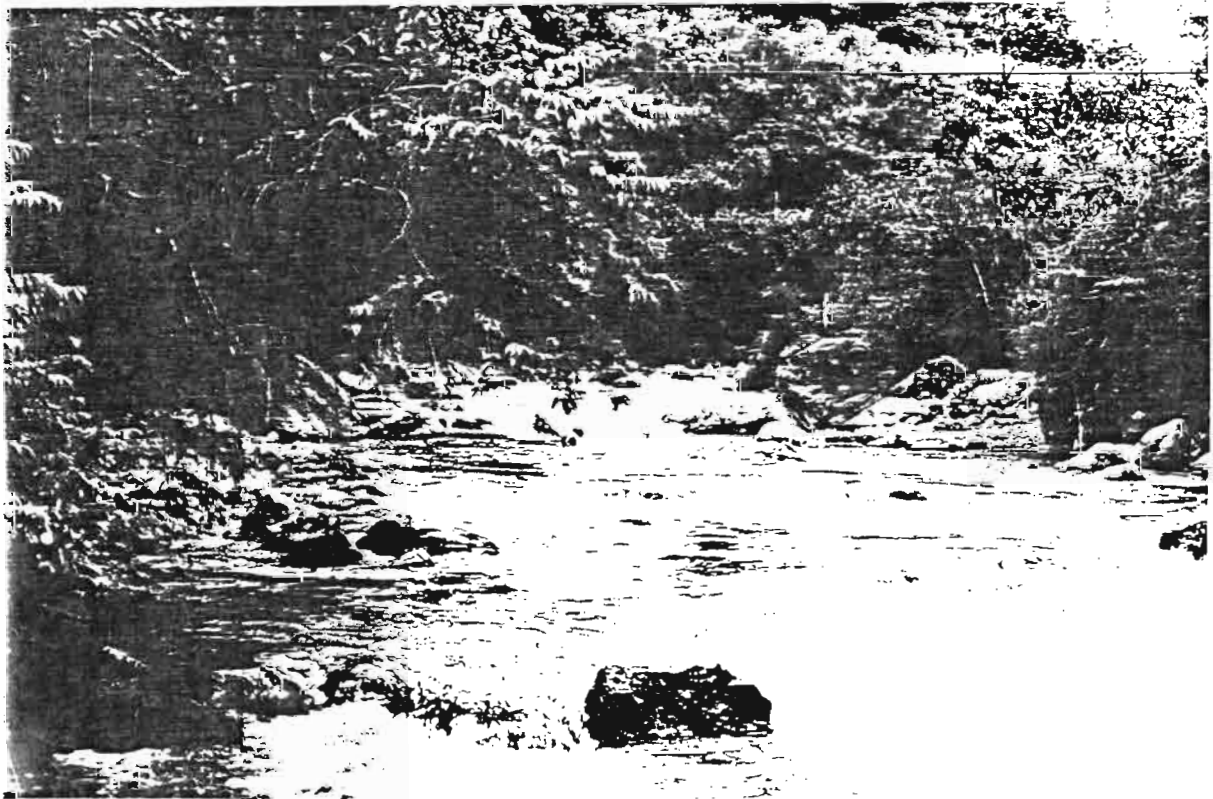
Estabilidad del cauce: *Existe un curso de agua pequeño que estaba socavando la sección limnigráfica; se lo desvía para corregir esta situación*
