**ESTACIONES HIDROLOGICAS**  
**CUENCA DEL RIO QUEVEDO Y CATARAM**

**ESTACIONES HIDROLOGICAS**  
**CUENCA DEL RIO QUEVEDO Y CATARAMA**

Junio de 1996  
QUITO-ECUADOR

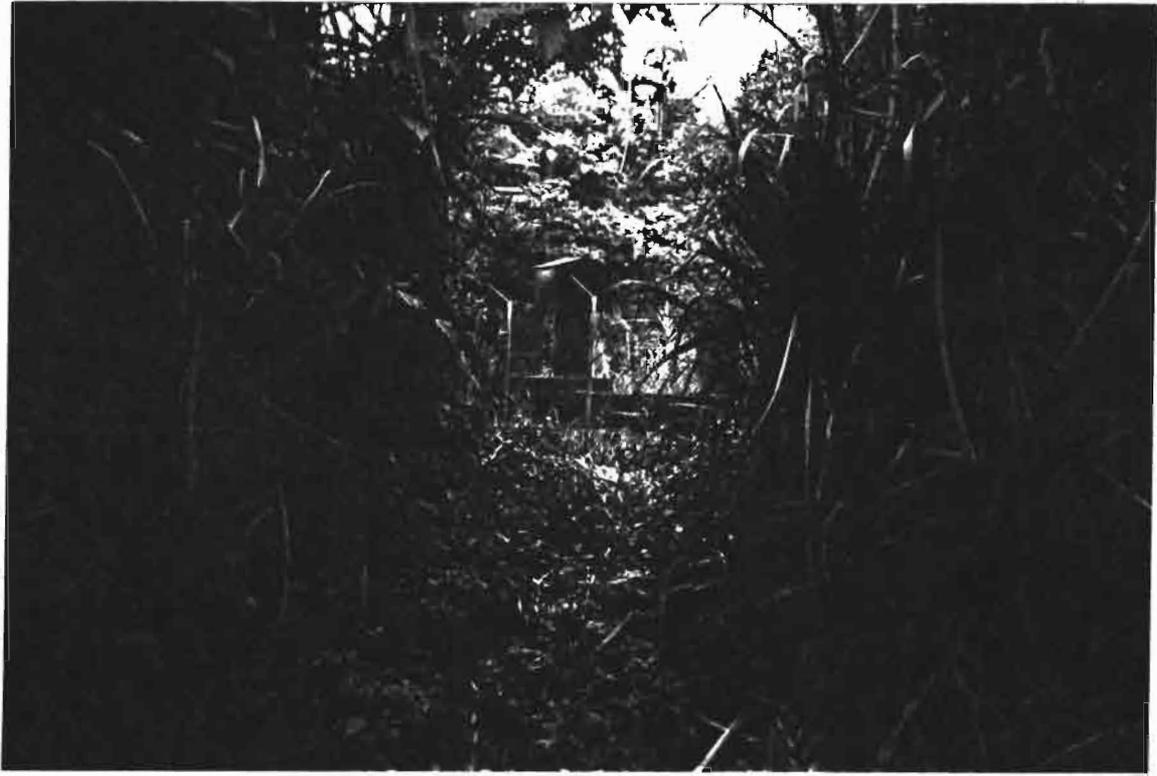
# BABA D.J. TOACHI

- \* Estabilidad del cauce, determinar huellas de socavamiento o arenamiento recientes :  
Inestable. Reglas limnimétricas sedimentadas
- \* Pozo tranquilizante: Si, pero no en funcionamiento.
- \* Tubos comunicantes: 2, el inferior sedimentado
- \* Peligro de sedimentación: Si
- \* Estado y accesibilidad de las escalas limnimétricas :  
Bueno y fácil acceso
- \* Huellas de crecidas; indicación de los habitantes :  
Hasta más de 4.0 m. (sobrepasa las reglas limnimétricas)

*Estación recientemente rehabilitada. En buen estado. Falta tensar el cable y periódico desbroce de la maleza.*

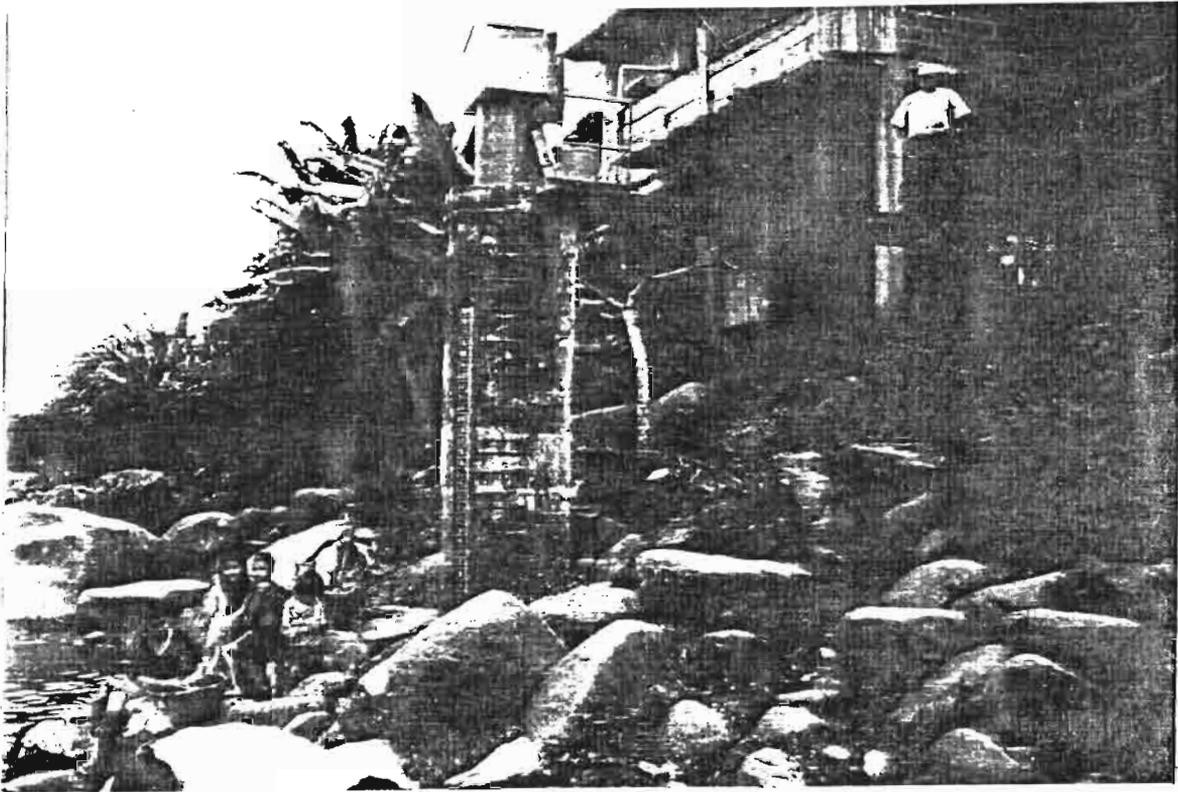
# ECHEANDIA EN ECHEANDIA

- \* Estabilidad del cauce, determinar huellas de socavamiento o arenamiento recientes :  
Socavado en aproximadamente 0.80 m.
- \* Pozo tranquilizante: No
- \* Tubos comunicantes: 2,
- \* Lavado de tanque: Mal, cambiar
- \* Peligro de sedimentación: Si
- \* Estado y accesibilidad de las escalas limnimétricas :  
Bueno y difícil acceso
- \* Huellas de crecidas; indicación de los habitantes :  
Sobrepasa los 4.0 m.

*Estación en regular estado. Necesita mantenimiento: cambio del tanque de lavado, carro de aforo en mal estado y cable. Sedimentada.*

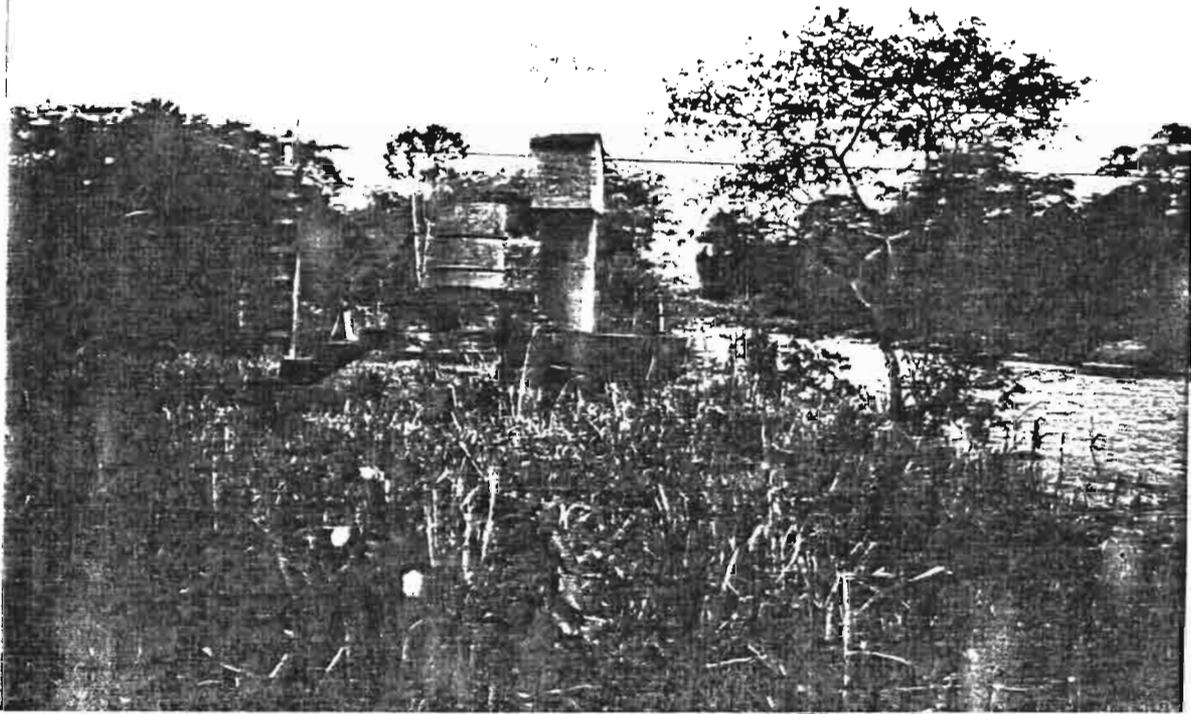
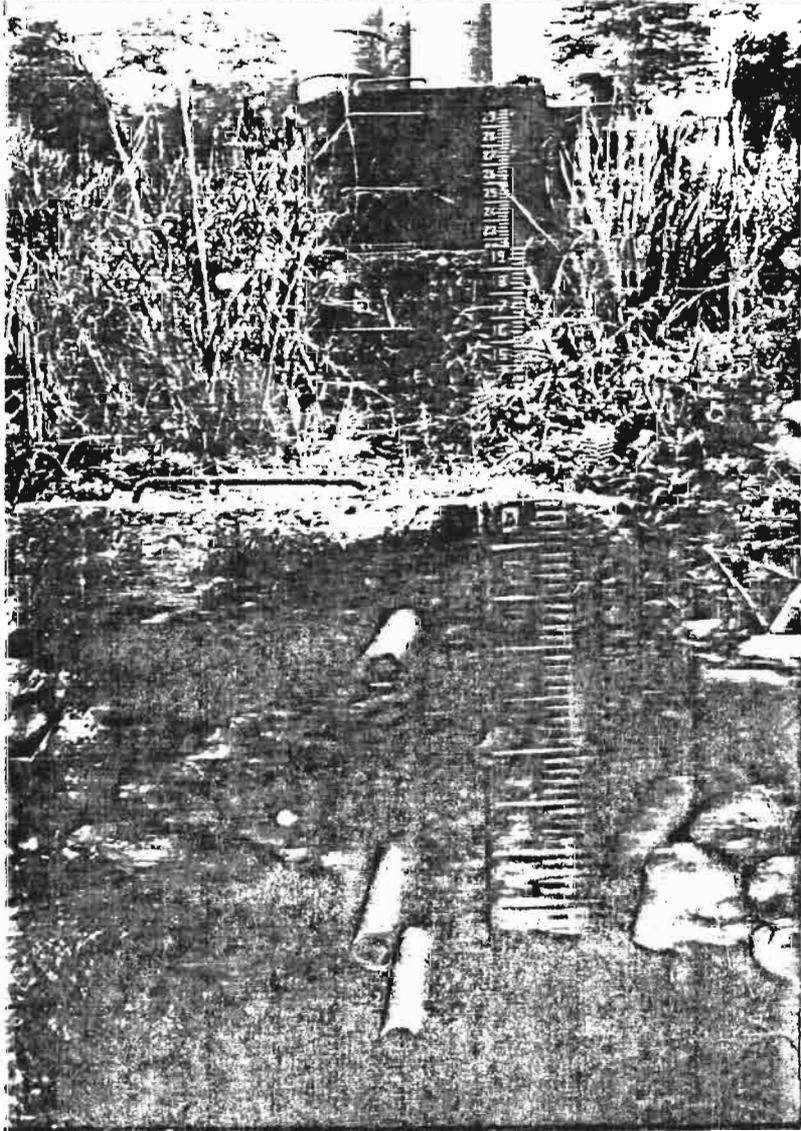
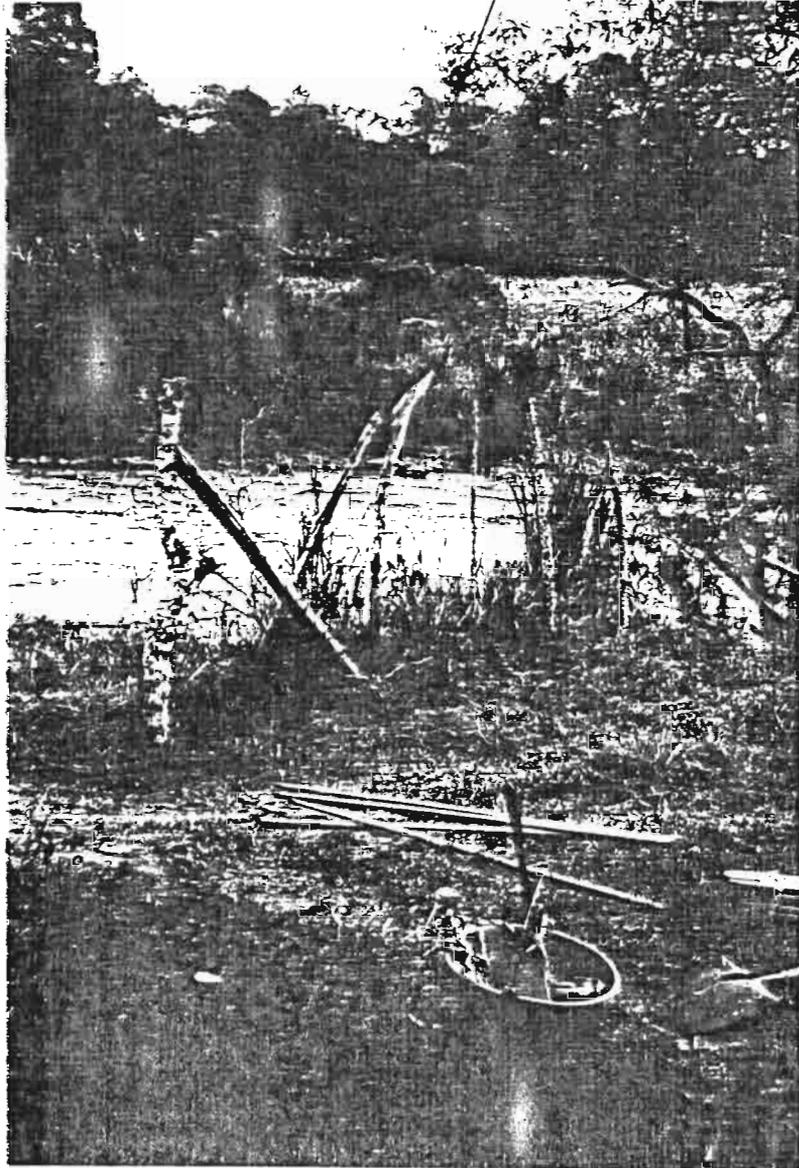
# UMBE EN QUINZALOMA

Rotulo indicativo : No  
Mantenimiento : Abandonada  
Revisión de la ficha: No.  
Lectura limnimétrica al momento de la inspección : 0.13 m.  
Lectura limnigráfica al momento de la inspección: No se pudo acceder al limnigrafo.

*Estación abandonada . Es necesario bajar las planchas limnimétricas.*

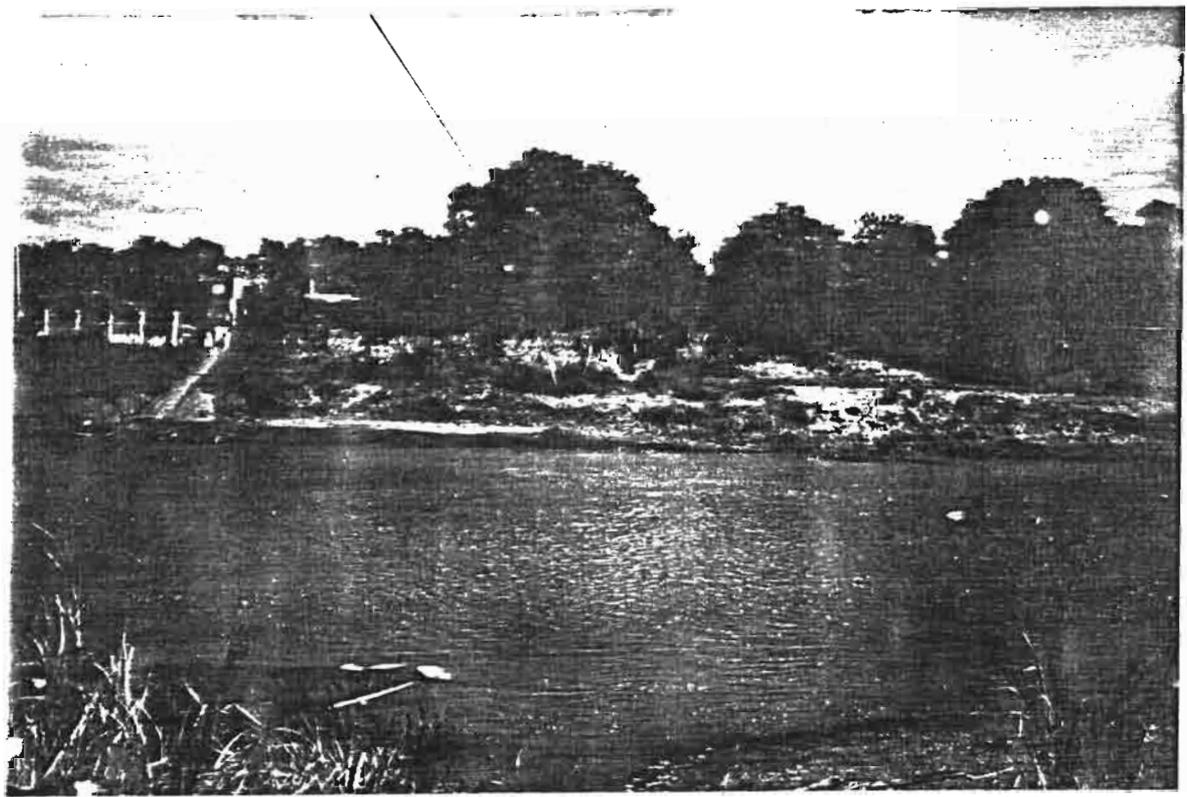
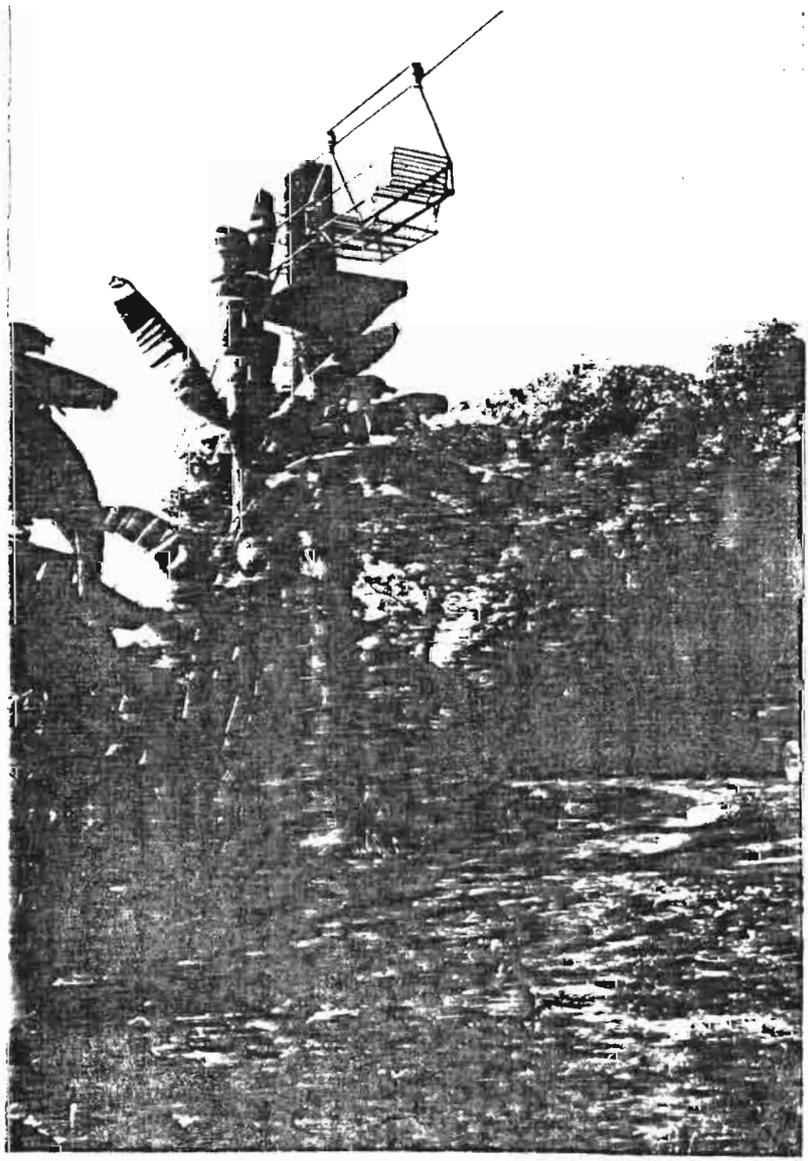
# ZAPOTAL EN LECHUGAL

- \* Estabilidad del cauce, determinar huellas de socavamiento o arenamiento recientes :  
Sedimentada en aproximadamente 1.0 m.
- \* Pozo tranquilizante: No
- \* Tubos comunicantes: 2,
- \* Lavado de tanque: Bien, 2 tanques
- \* Peligro de sedimentación: No
- \* Estado y accesibilidad de las escalas limnimétricas :  
Bueno y fácil acceso
- \* Huellas de crecidas; indicación de los habitantes :  
Sobrepasa los 6.0 m.

*Estación en buen estado. Tensar el cable. Cruzar el río en canoa para acceder a la sección limnigráfica-limnimétrica.*

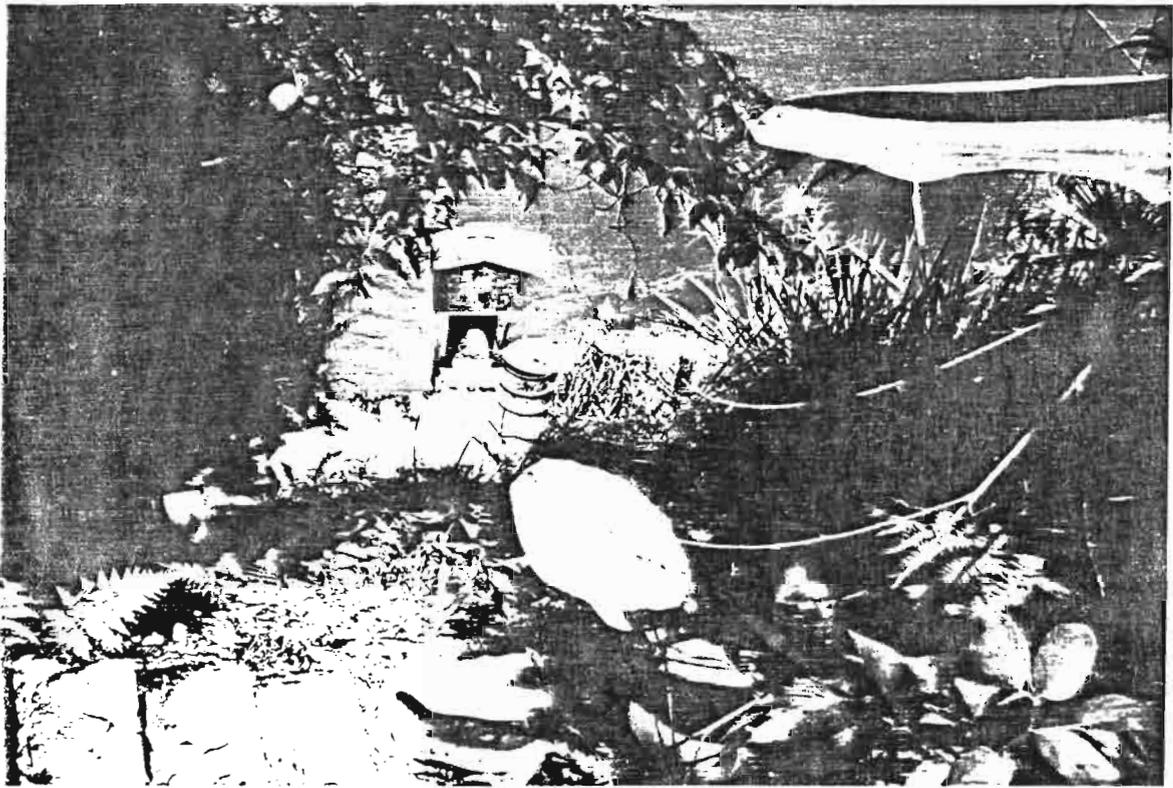
# QUEVEDO EN QUEVEDO

- \* Estabilidad del cauce, determinar huellas de socavamiento o arenamiento recientes :  
Socavada en crecidas y sedimentación en estiaje
- \* Pozo tranquilizante: No
- \* Tubos comunicantes: 2,
- \* Lavado de tanque: Bien
- \* Peligro de sedimentación: Si
- \* Estado y accesibilidad de las escalas limnimétricas :  
Bueno y fácil acceso
- \* Huellas de crecidas; indicación de los habitantes :  
Sobrepasa los 6.0 m.

*Estación en buen estado. Recientemente rehabilitada.*

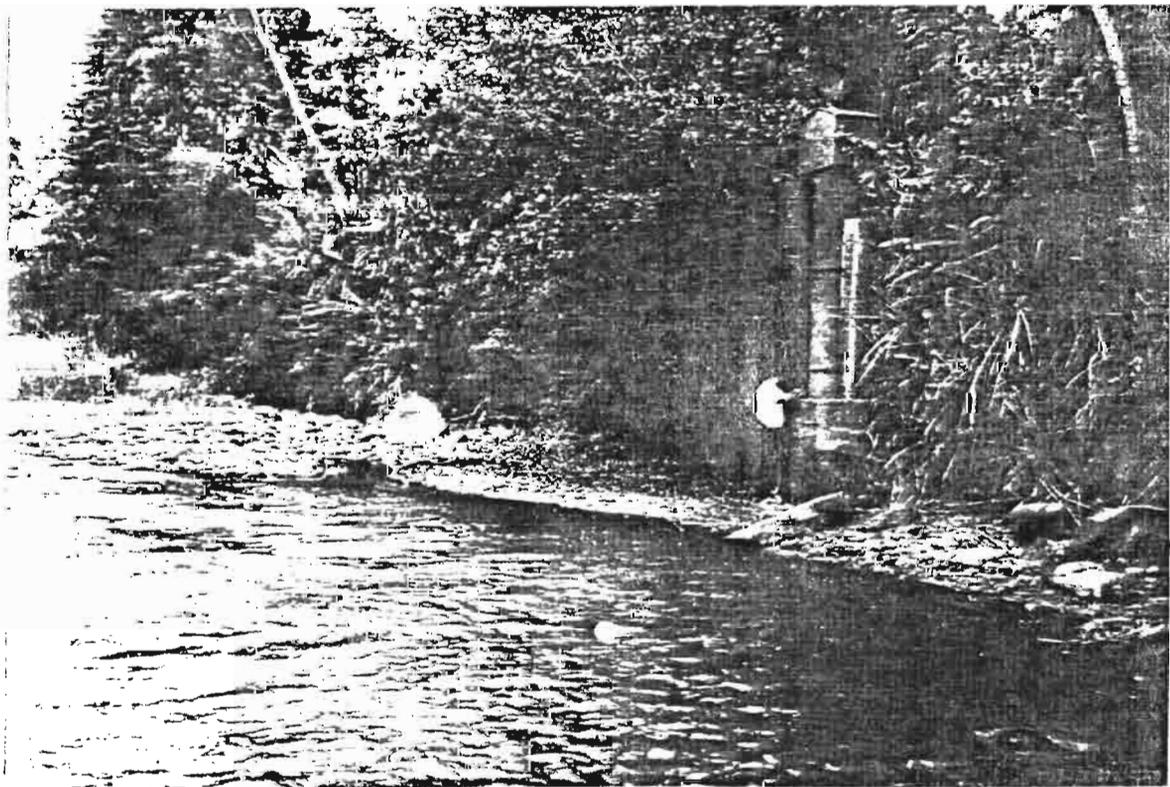
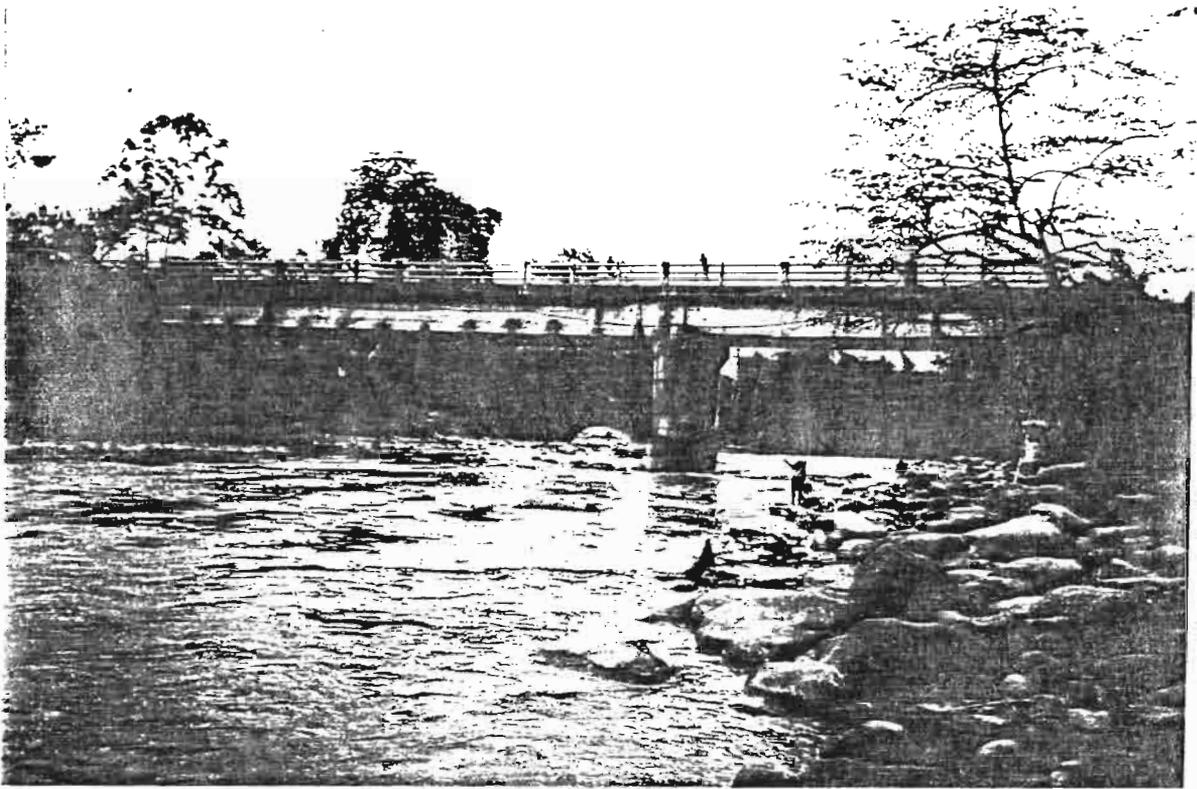
**LAS JUNTAS D. J. SINDE**  
**SEMIDESTRUIDA - ABANDONADA**

Rotulo indicativo : No  
Mantenimiento : Semidestruida y abandonada  
Revisión de la ficha: No.  
Lectura limnimétrica al momento de la inspección : Asolvada  
Lectura limnigráfica al momento de la inspección: No existe limnigrafo en la caseta limnigráfica.

- \* Estabilidad del cauce, determinar huellas de socavamiento o arenamiento recientes :  
Socavado en aproximadamente 1.40 m.
- \* Pozo tranquilizante: No
- \* Tubos comunicantes: 2.
- \* Lavado de tanque: En mal estado
- \* Peligro de sedimentación: No
- \* Estado y accesibilidad de las escalas limnimétricas :  
Malo, difícil acceso
- \* Huellas de crecidas; indicación de los habitantes :  
Sobrepasa los 4.0 m.

*Estación semidestruida y bandonada desde hace varios años. La estación hace varios años se la conocía como Umbe en Quinzaloma.*

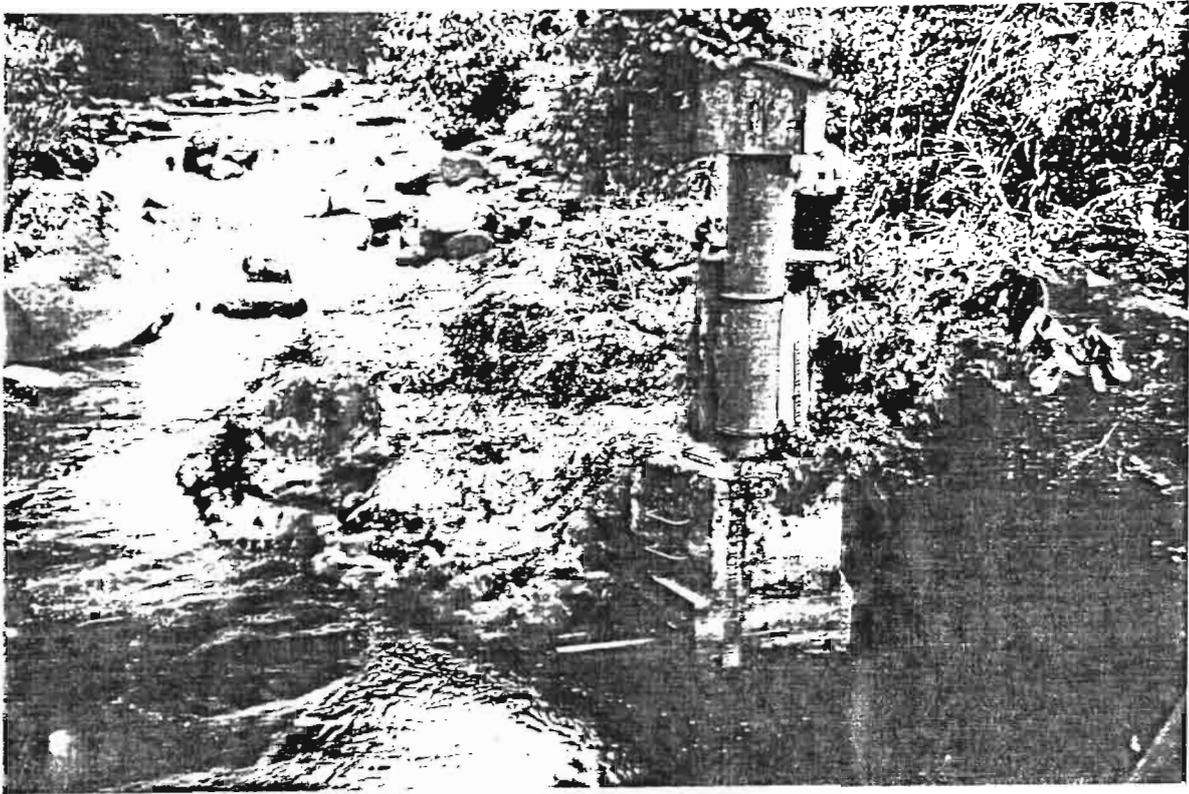
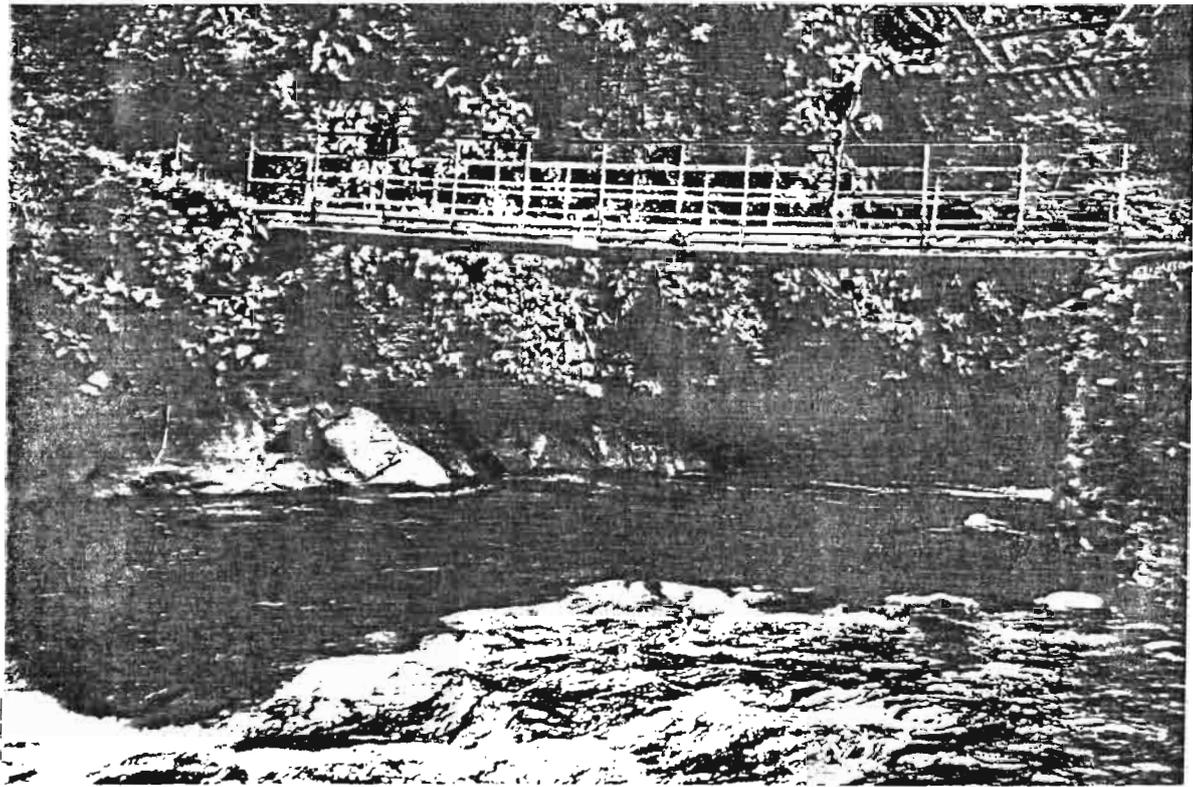
# ANGAMARCA EN PIHUAPUNGO

- \* Estabilidad del cauce, determinar huellas de socavamiento o arenamiento recientes :  
Inestable. Tiende a socavarse
- \* Pozo tranquilizante: No.
- \* Tubos comunicantes: 2
- \* Peligro de sedimentación: No
- \* Estado y accesibilidad de las escalas limnimétricas :  
Malo difícil acceso
- \* Huellas de crecidas; indicación de los habitantes :  
Hasta más de 3.0 m.

*Estación que se podría rehabilitar.*

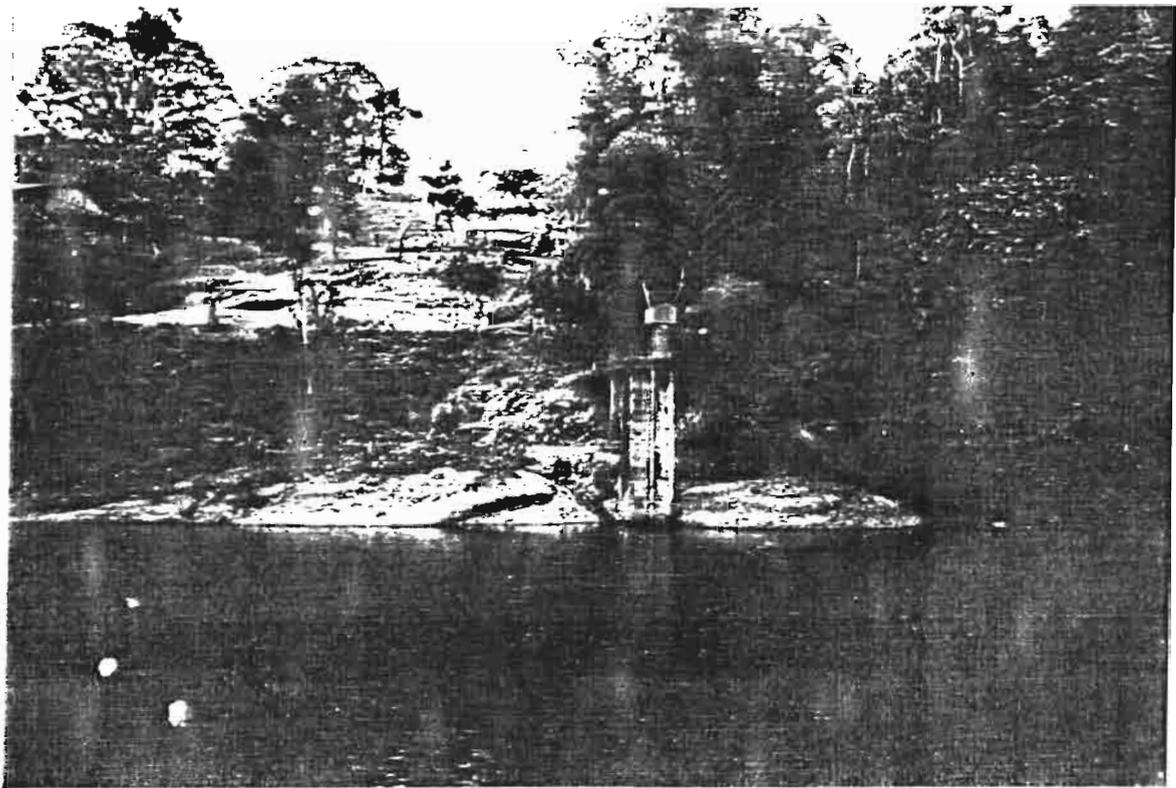
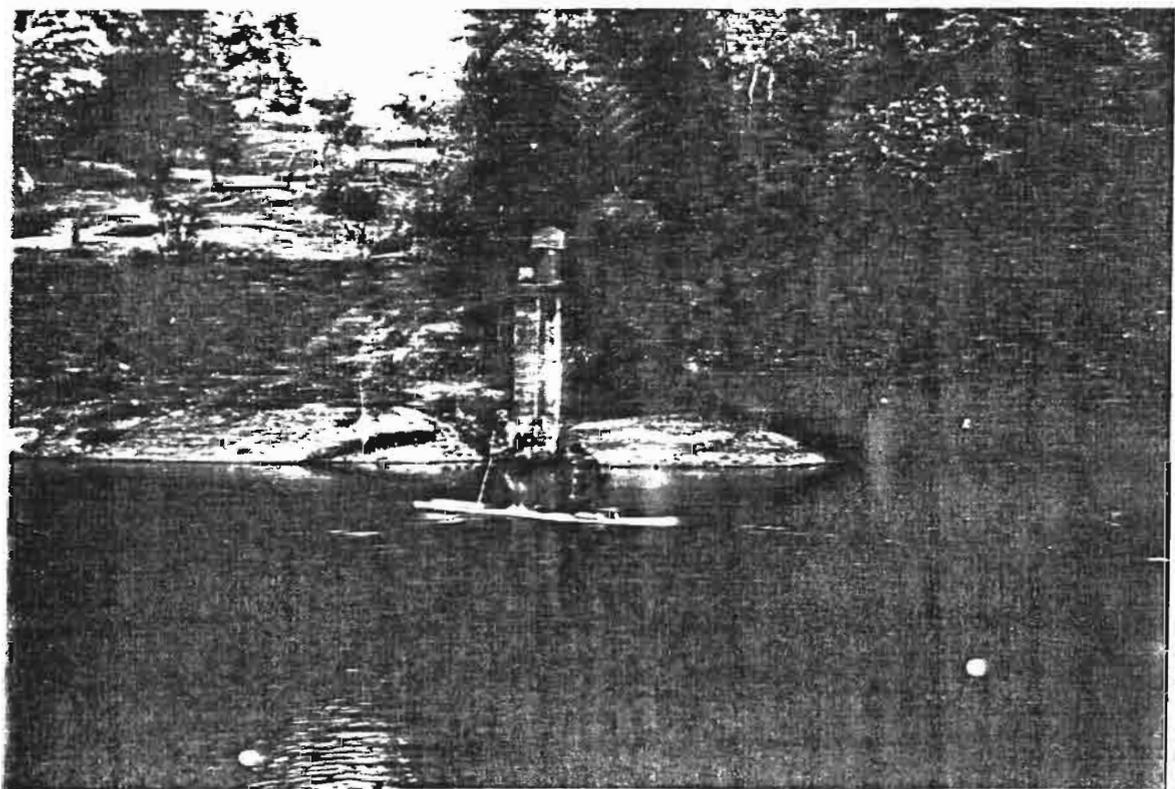
# TOACHI A.J. BABA

*Estación en mal estado. Necesita mantenimiento: cambio de caseta limnigráfica, tubo limnigráfico superior, tanque de lavado; colocar pasamano; tensar el cable; cambiar de poleas al carro de aforo*

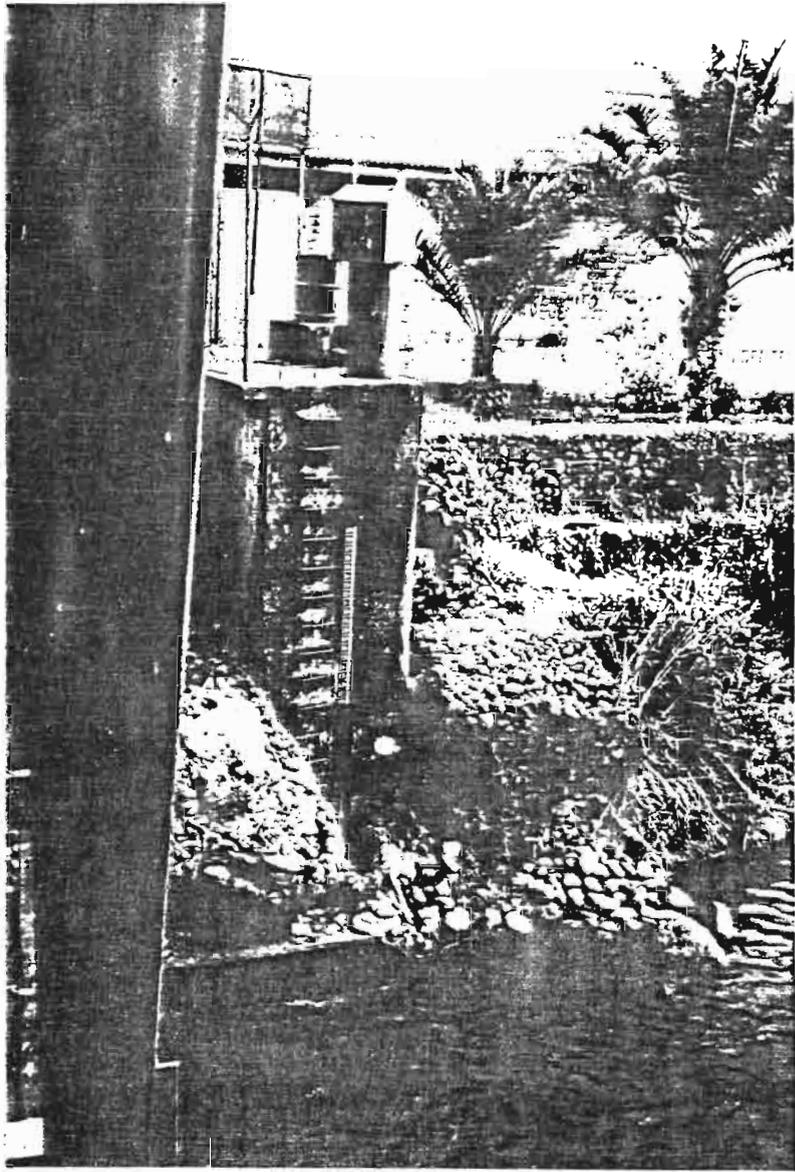
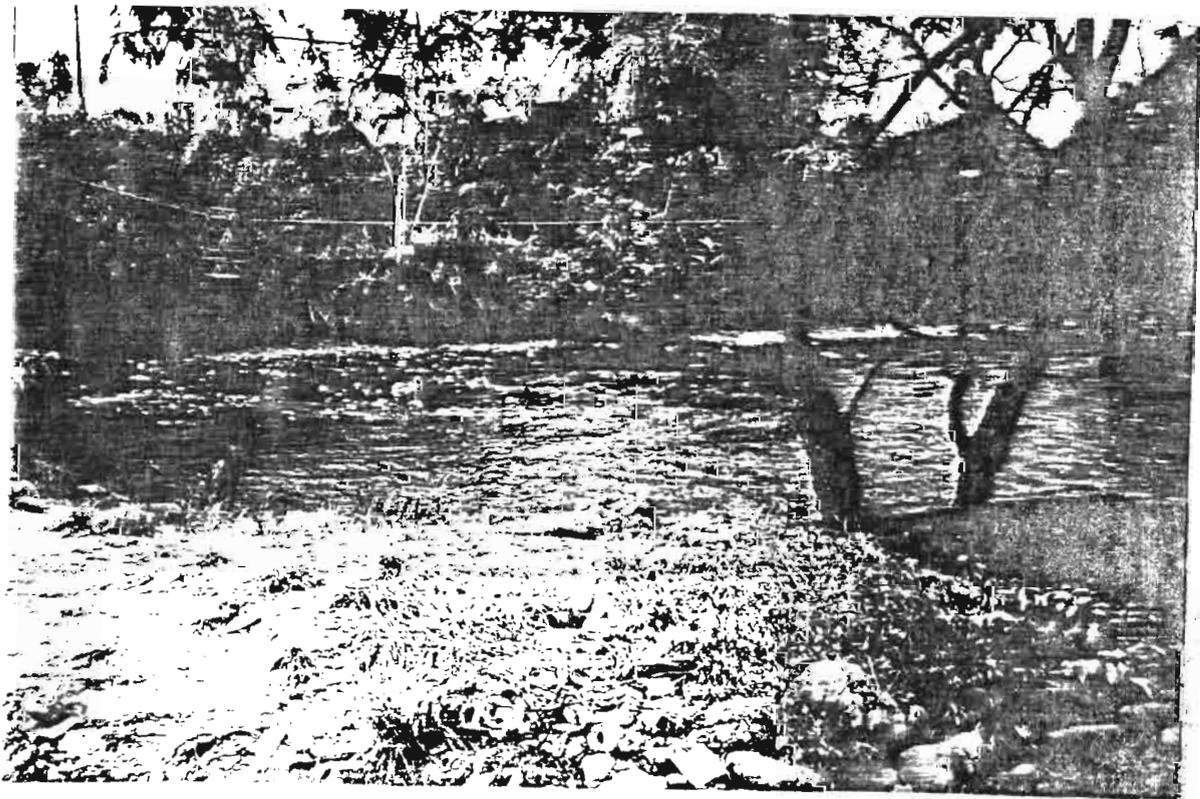
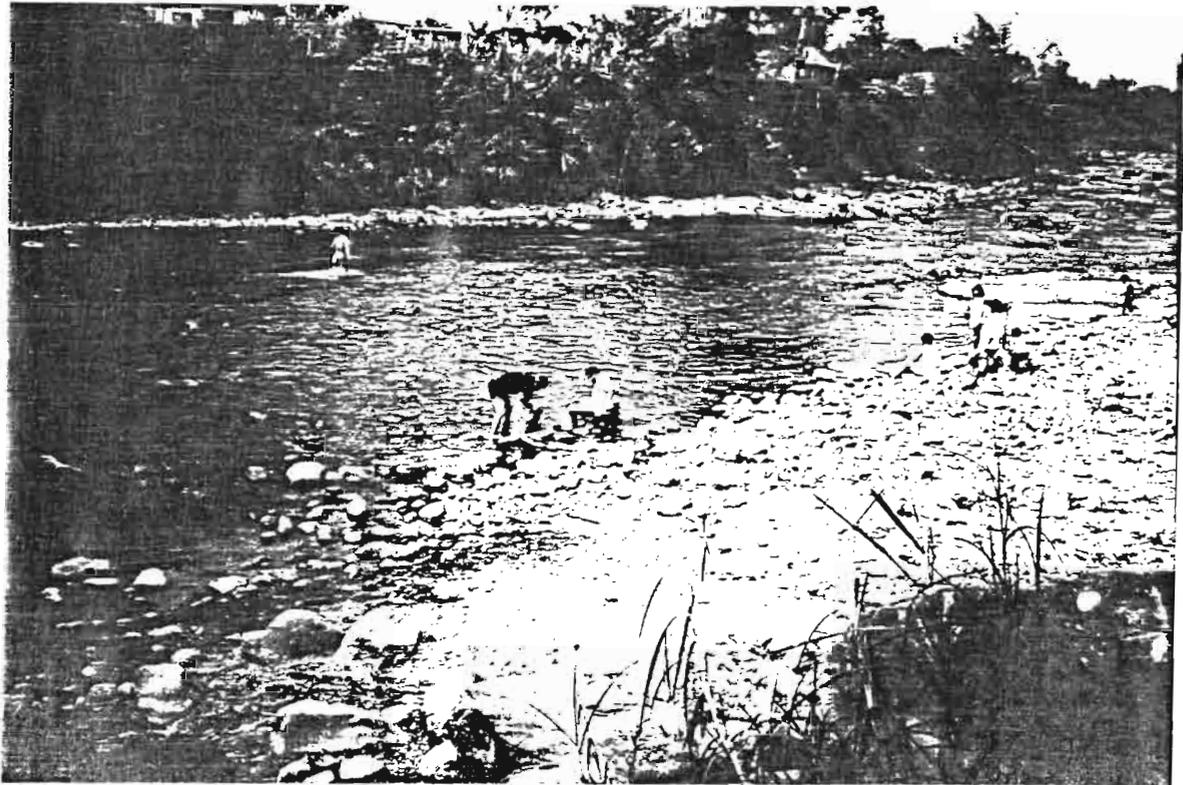
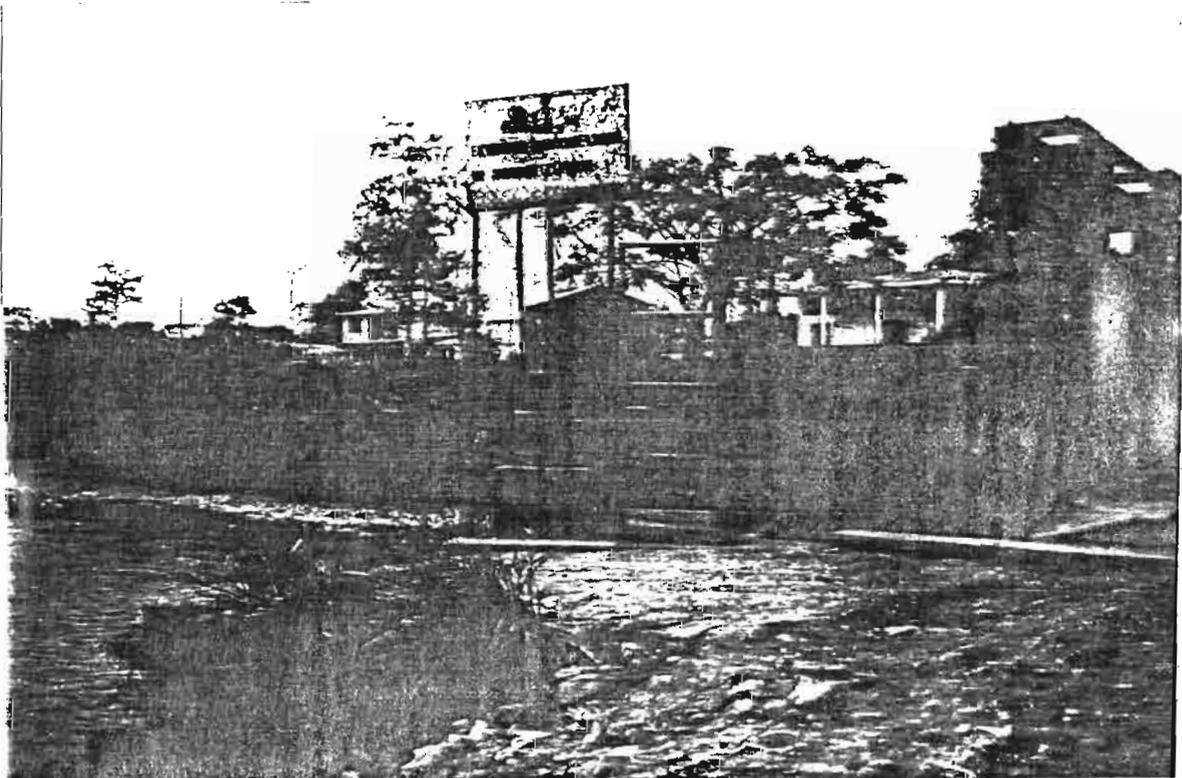
# SAN PABLO EN LA MANA

- \* Estabilidad del cauce, determinar huellas de socavamiento o arenamiento recientes :  
Socavado en aproximadamente 0.80 m.
- \* Pozo tranquilizante: No
- \* Tubos comunicantes: 2,
- \* Lavado de tanque: Si, bien
- \* Peligro de sedimentación: No
- \* Estado y accesibilidad de las escalas limnimétricas :  
Malo, difícil acceso
- \* Huellas de crecidas; indicación de los habitantes :  
Sobrepasa los 4.0 m.

*Estación en operación pero no se la visita hace varios meses. Es necesario bajar las planchas limnimétricas.*

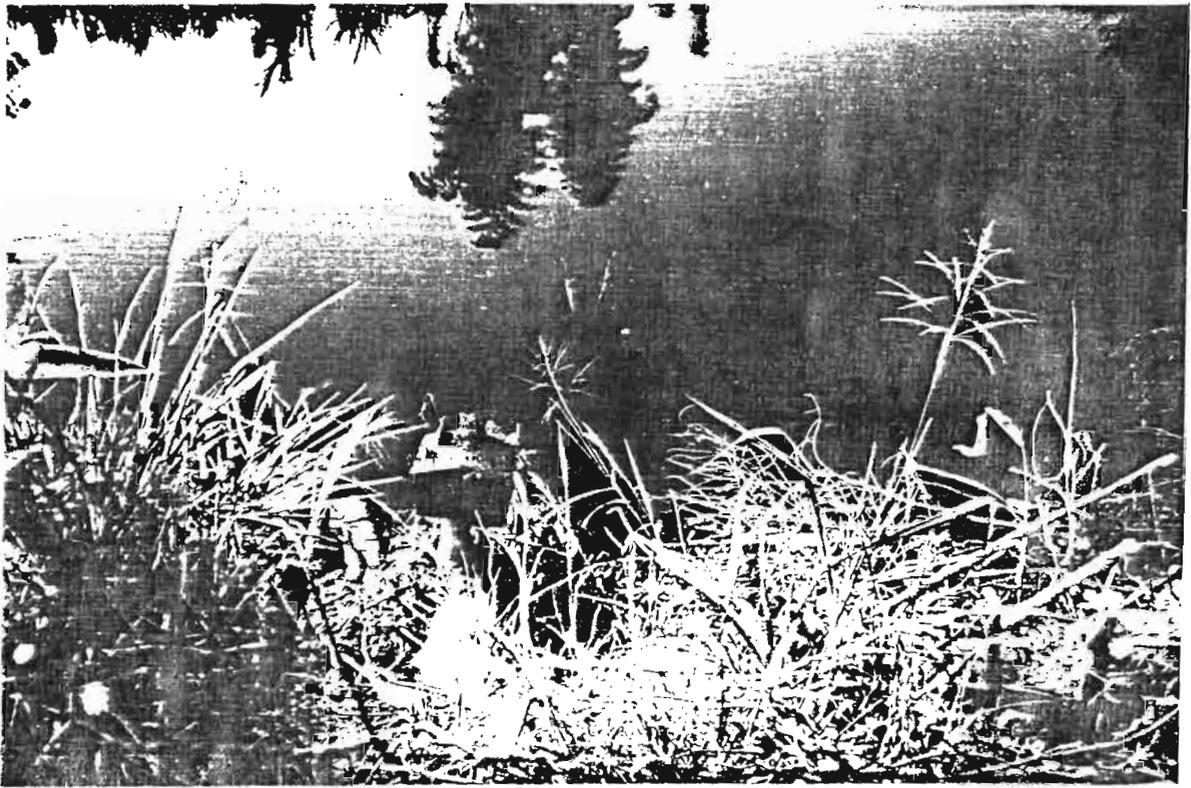
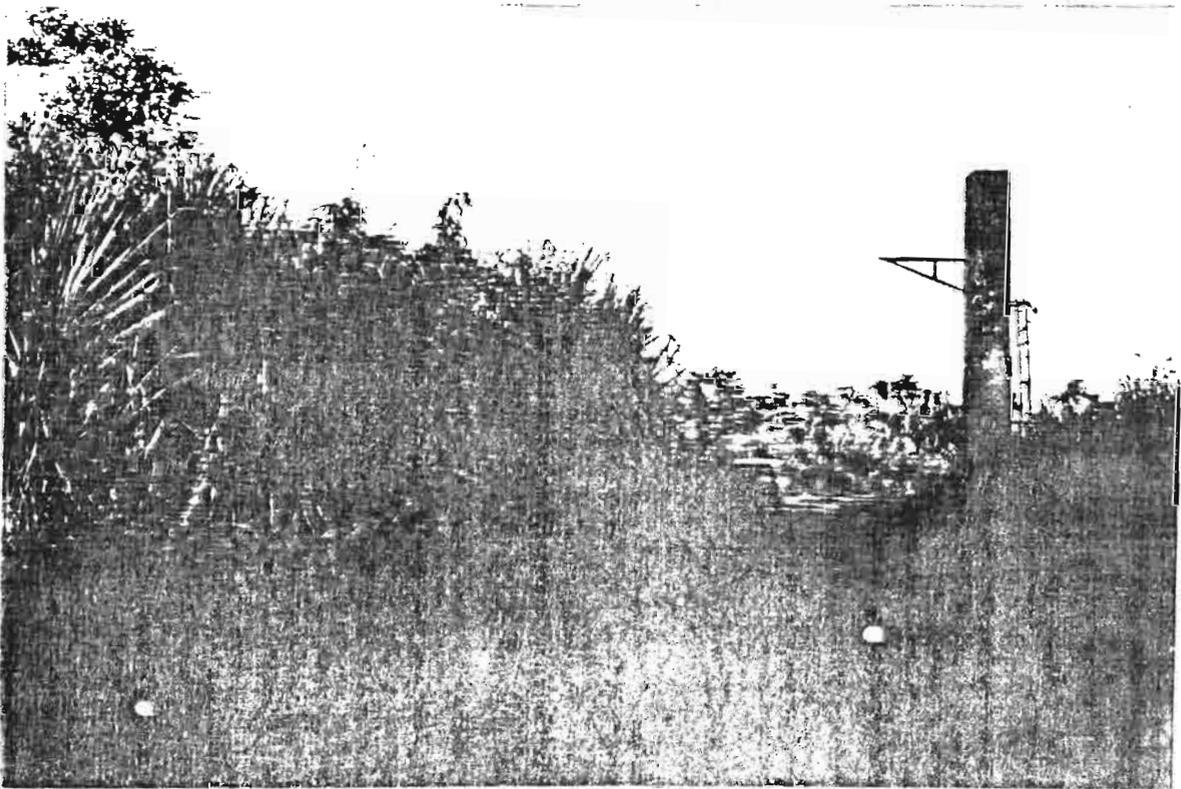
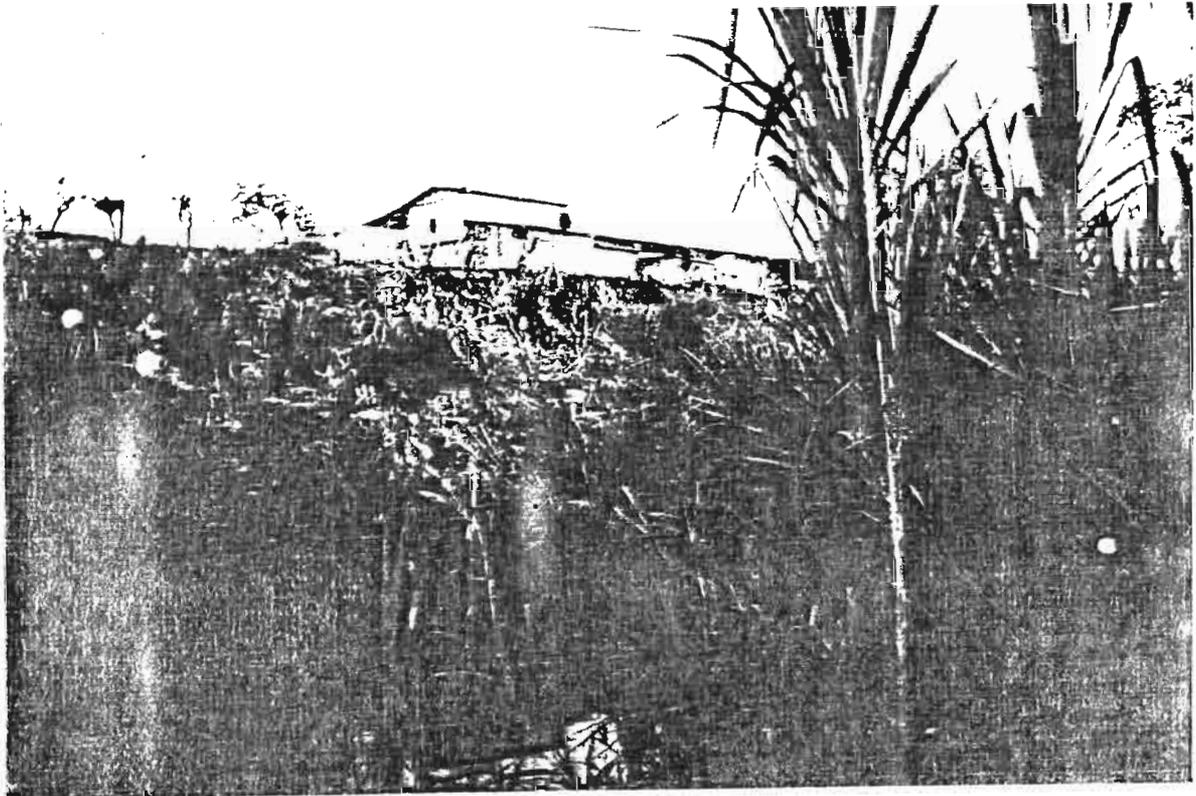
# LULU A.J. CHILA

*Estación destruída y bandonada desde hace unos 5 años aproximadamente. Imposible rehabilitarla.*

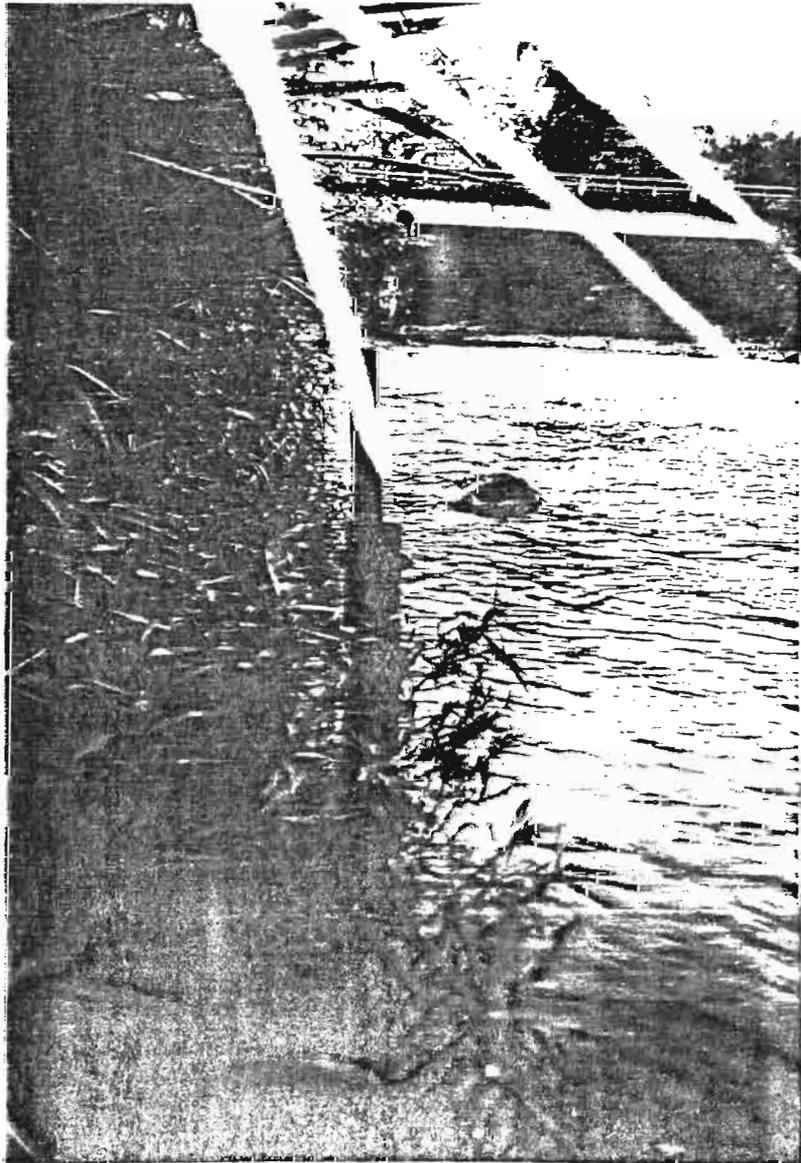
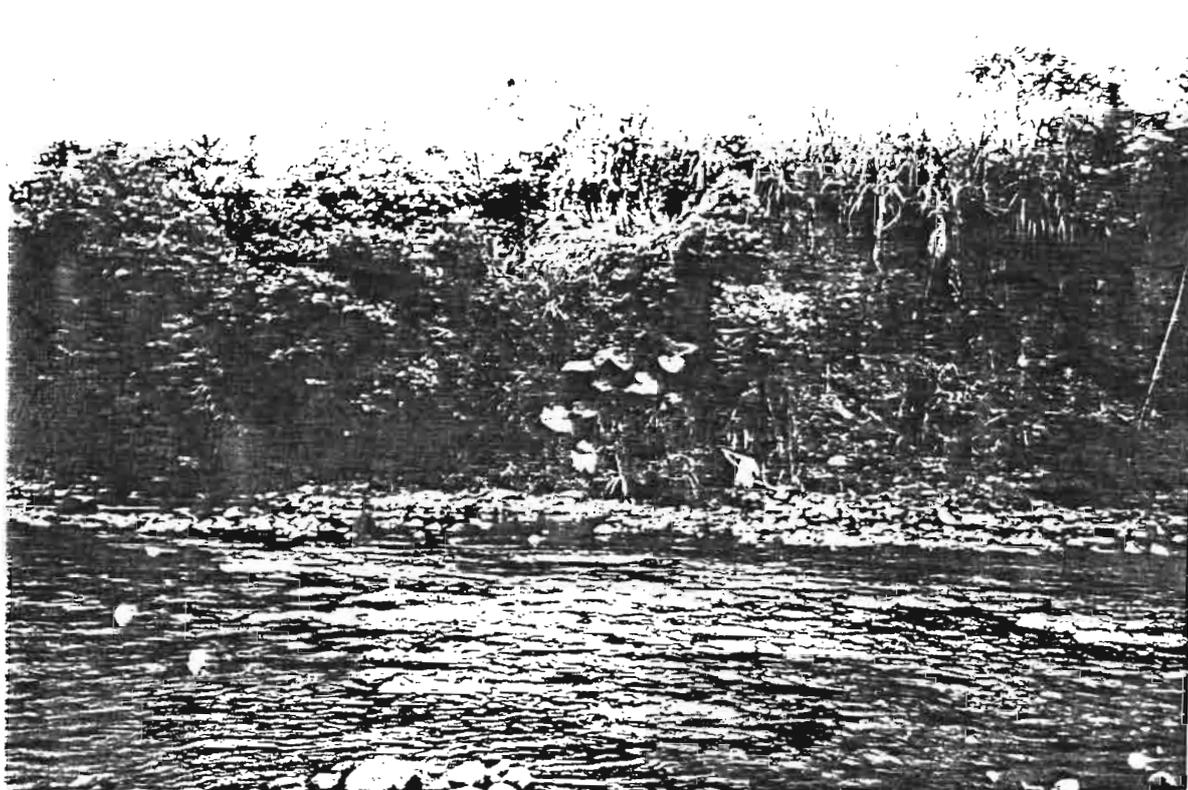
# SUQUIBI A.J. NAVES

- \* Estabilidad del cauce, determinar huellas de socavamiento o arenamiento recientes :  
Socavado en aproximadamente 1.20 m.
- \* Pozo tranquilizante: No
- \* Tubos comunicantes: 2,
- \* Lavado de tanque: Destruído
- \* Peligro de sedimentación: No
- \* Estado y accesibilidad de las escalas limnimétricas :  
Malo, difícil acceso
- \* Huellas de crecidas; indicación de los habitantes :  
Sobrepasa los 4.0 m.
