RAPPORTS DE MISSIONS
SCIENCES DE LA TERRE
GÉOLOGIE-GÉOPHYSIQUE

Rapport sur la crise sismique de mars 1993
à Futuna, (TOM des îles Wallis et Futuna)

Michel MONZIER
Marc REGNIER
Roger DECOURT

Nouméa : ORSTOM. Juillet 1993. 23 p.

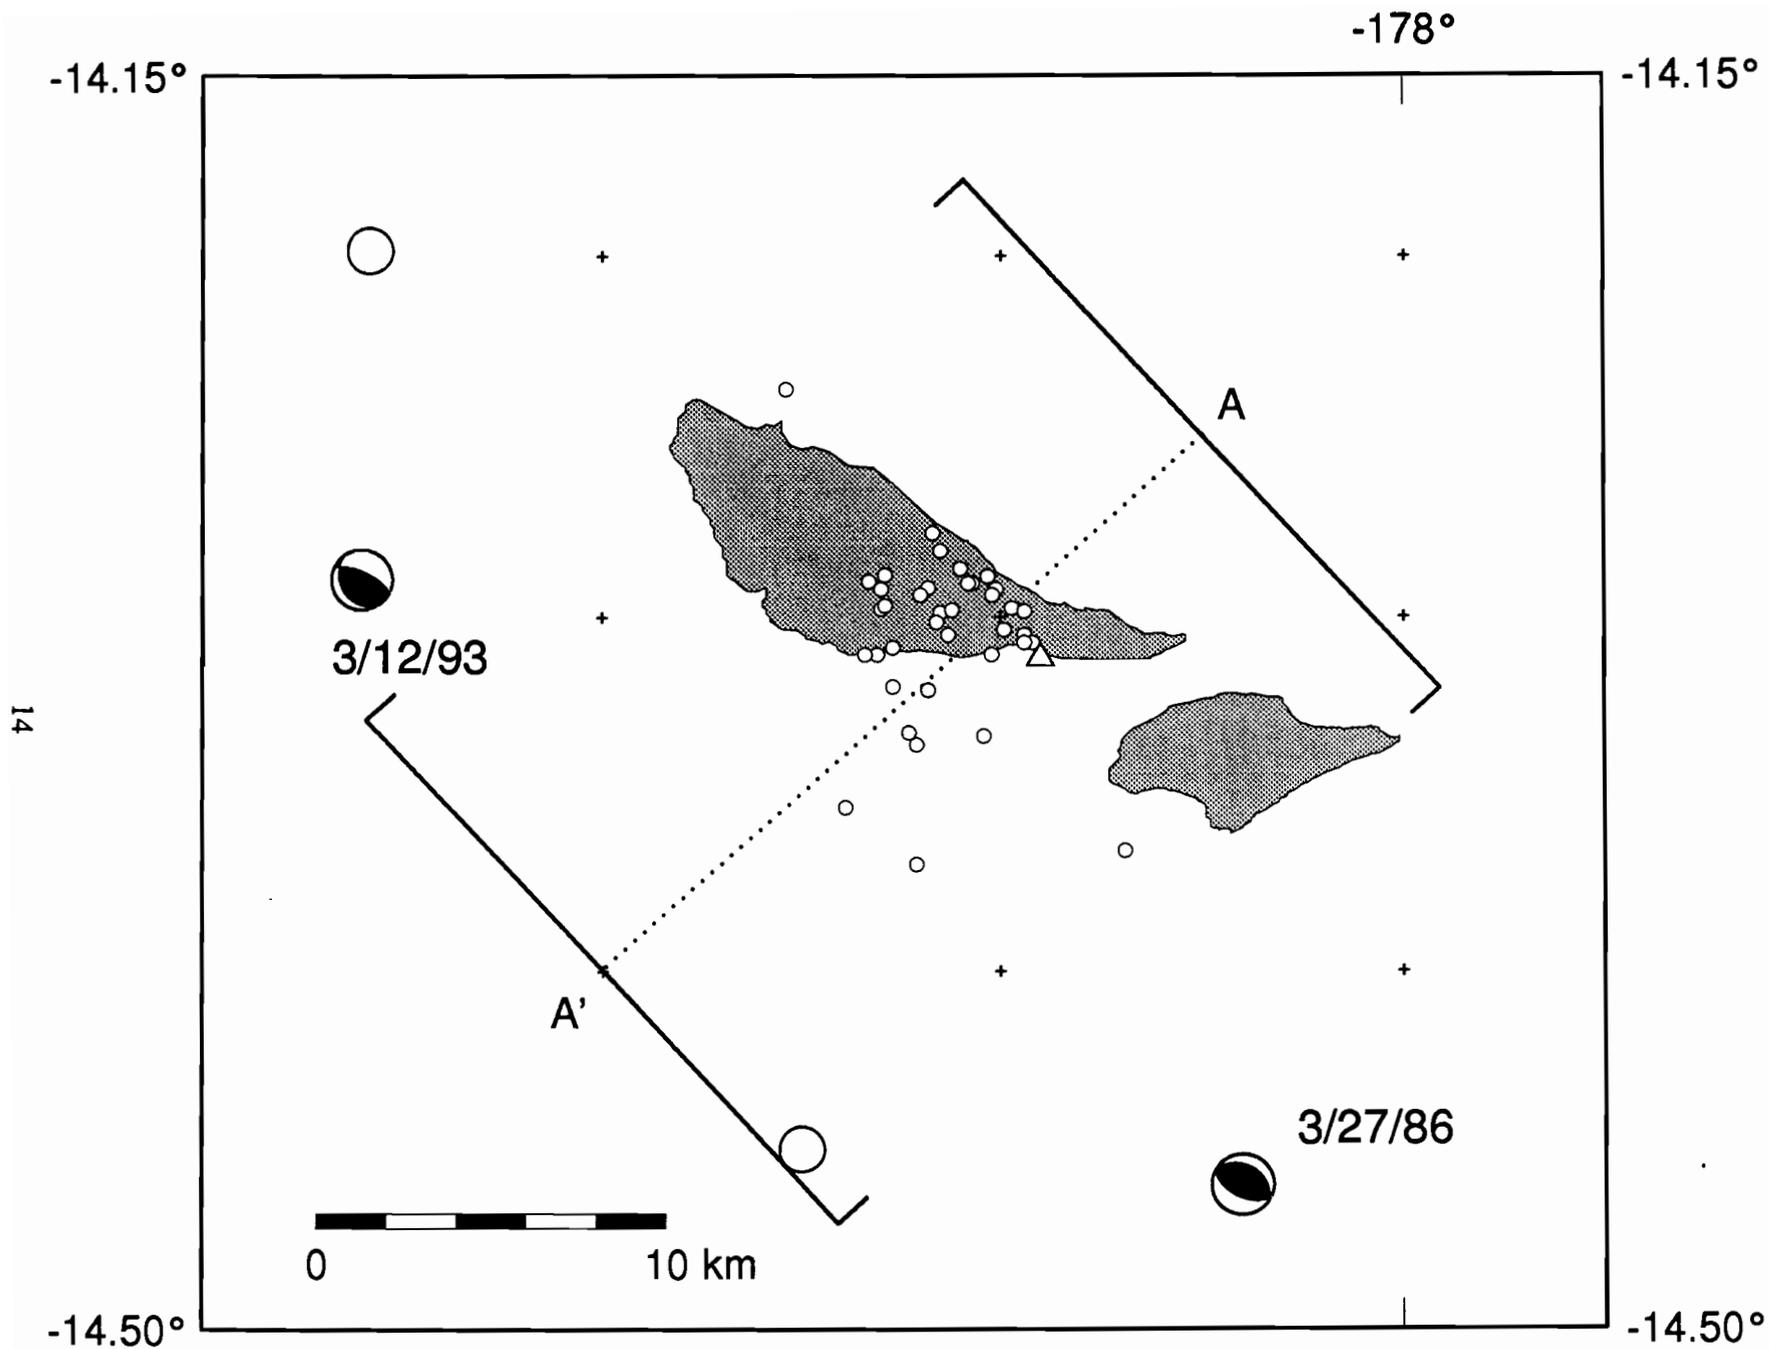
Figure 2

La figure 2 montre la totalité de nos données de sismicité instrumentale dans la région de Futuna-Alofi. La sismicité historique non instrumentale n'est pas représentée. Les séismes de mars 86 et mars 93 sont représentés par leur mécanisme au foyer et les deux grands cercles vides représentent les deux répliques principale du séisme de mars 93. Elles sont naturellement mal localisées, étant intervenues avant le déploiement de notre station.

Les mécanismes indiquent le fonctionnement de la faille qui a joué. Les deux séismes majeurs de cette zone ont un mécanisme de chevauchement indiquant un mouvement de glissement vers le nord-est de la croûte océanique sous la plate-forme des îles de Horn. Dans les deux cas l'orientation de la faille est autour de N300°E laissant supposer que les deux séismes sont liés a des segments différents d'une même faille. La position de leurs épicentres est données par l'USGS avec une précision de plus ou moins 6 km en longitude et latitude.

Les petits cercles indiquent la position des épicentres des répliques du séisme du 13 mars 1993 enregistrées par notre station sur Futuna (représentée par un triangle sur la figure 2).

L'erreur sur ces positions est de 3 km environ. Il est très probable que le séisme de mars 93 soit très proche de la zone de répliques et que sa position réelle soit environ 15 km plus à l'est. On constate alors que la faille principale borde l'île voire même se situe franchement sous l'île comme l'indique l'alignement organisé des répliques les plus proches de la station.

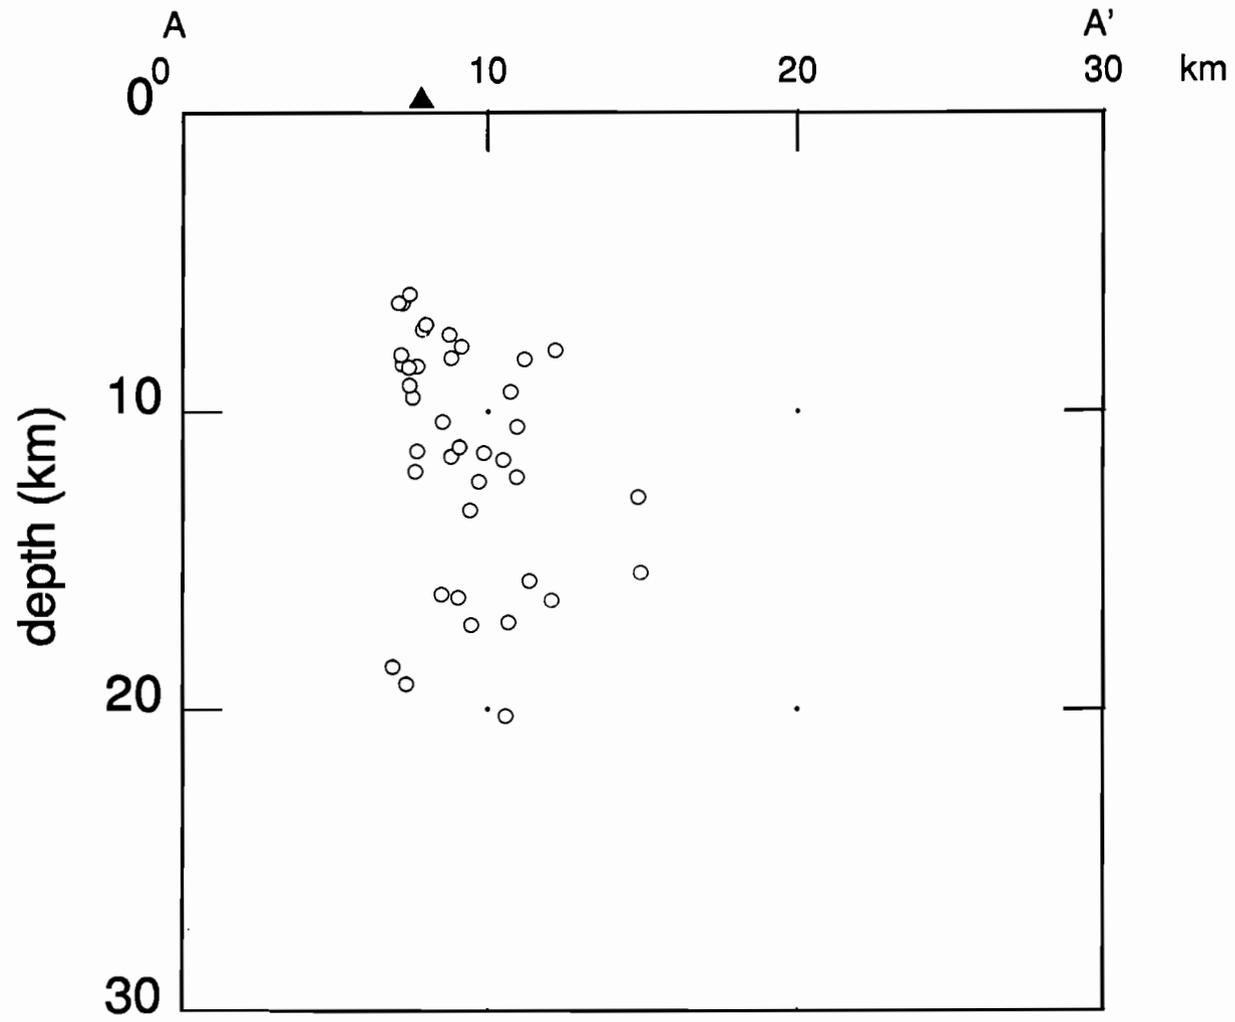
Figure 3

La figure 3 présente une coupe de la région épacentrale dont l'orientation est indiquée sur la figure 2. Les foyers sont distribués entre 7 et 20 km de profondeur principalement sous l'île. La carte de sismicité et la coupe (figures 2 & 3) suggèrent que l'île est bordée par deux failles, une le long de la cote nord-est de Futuna a pendage quasi-vertical, la seconde, orientée N300°E plongeant sous Futuna et Alofi avec un pendage de 60° concordant avec la valeur de pendage donnée pour le mécanisme du séisme. La différence de pendage du plan de faille entre les deux séismes de mars 86 et 93 indique que le système de failles bordant la plate-forme de Horn est complexe et que le milieu est certainement très fracturé. Cette caractéristique se retrouve tout le long de la zone de fracture de Fidji à laquelle sont reliées les failles de Futuna et Alofi.

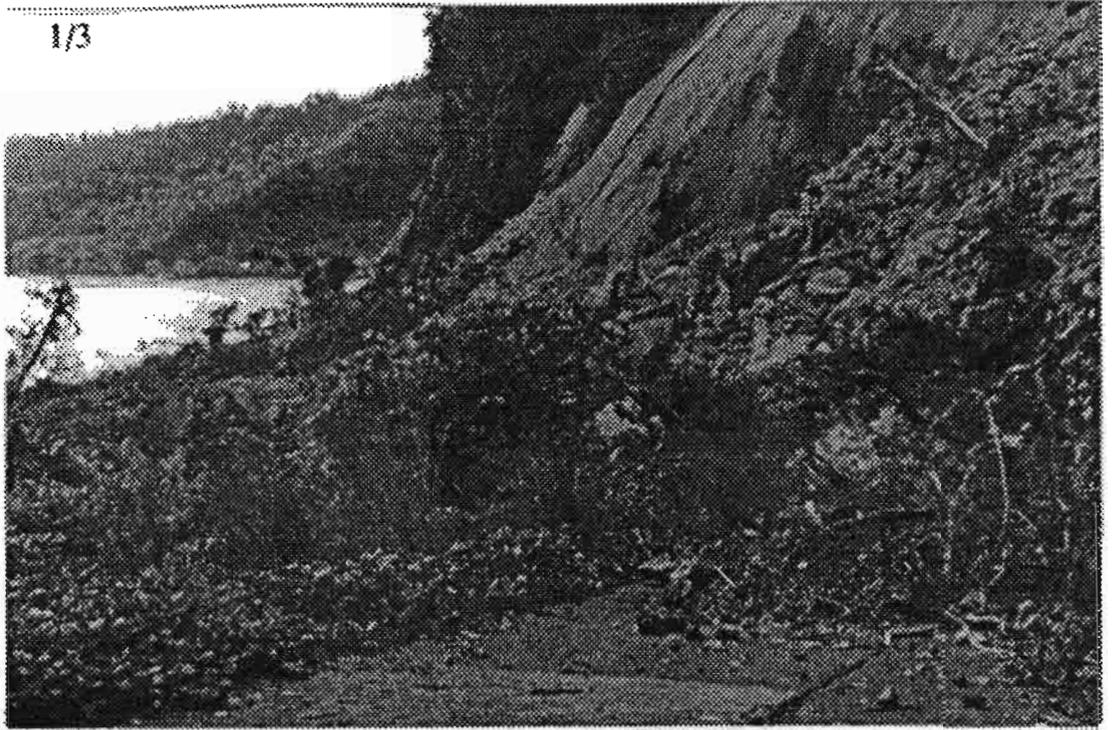
1/3

- 1/3** Le grand éboulement à l'est de Kolia, coupant la route vers l'aéroport; en fait, il ne s'agit que de matériaux superficiels, la route elle même n'ayant pas été emportée.

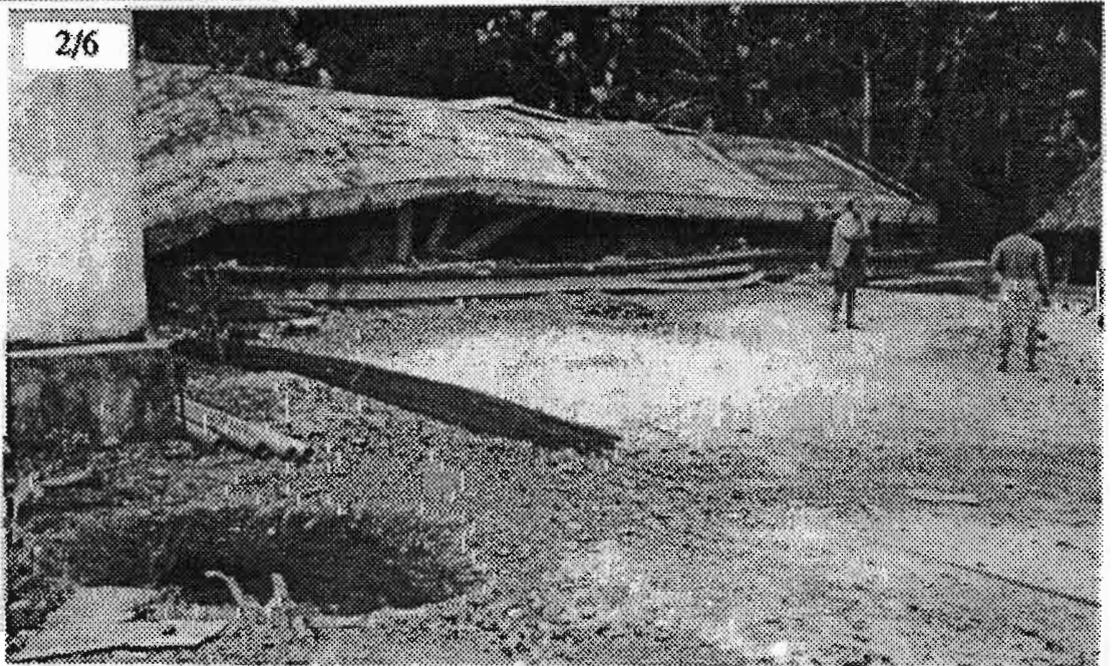
2/6

- 2/6** Leava, à côté de l'embouchure de la Leava: autre maison sur pilotis, cette fois totalement effondrée, la dalle de toit étant trop lourde (un enfant a été extrait de cette ruine sans une égratignure...); noter au premier plan les cavitations, très fréquentes dans cette zone de sables et cailloutis gorgés d'eau, et atteignant parfois 2 à 3 m de profondeur (les formations sous-jacentes ont été éjectées verticalement durant le séisme, à quelques mètres de hauteur, ce qui a beaucoup impressionné les habitants du lieu: par la suite, ces cavités béantes, à côté ou sous leurs maisons ou fales leur ont fait craindre une possible descente vers l'enfer...).
