**ESTACIONES HIDROLOGICAS
CUENCA DEL RIO PAUTE**

-Serie INSEQ N° 11 -

ESTACIONES HIDROLOGICAS

Abril de 1995

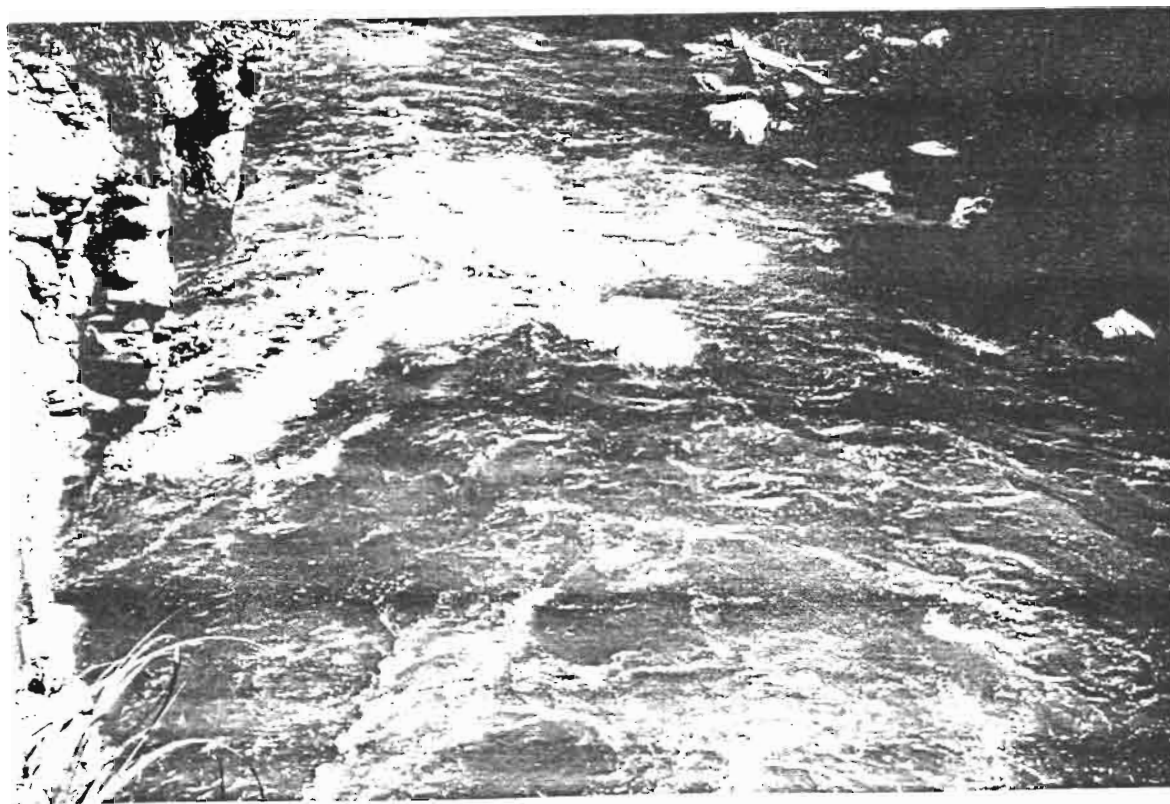
SECCION DE AFORO

Estabilidad del cauce : *sección semiencajonada, socavamiento de 0.5 m. aproximadamente*

Estado y accesibilidad de las escalas limnimétricas : *fácil acceso, falta pintura a la primera plancha*

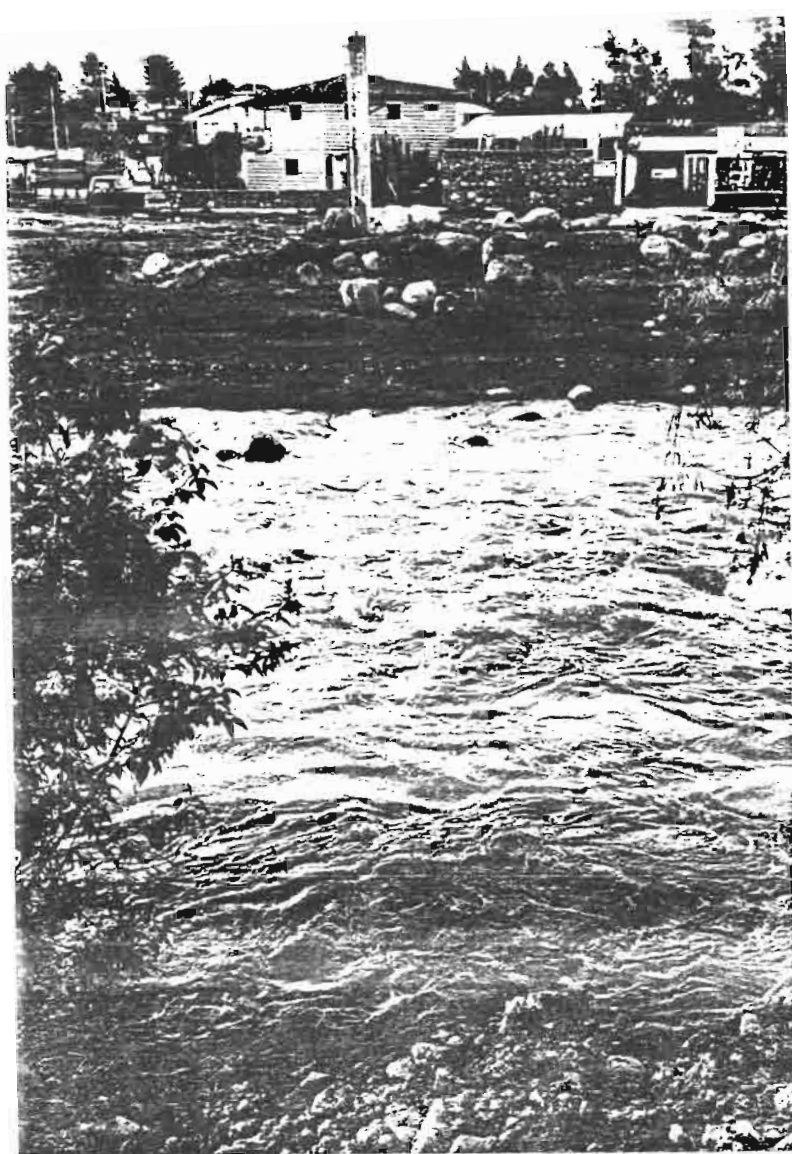
SECCION DE AFORO DESTRUIDA

Fue destruida por la construcción de una nueva calle que sigue la orilla derecha del río, las escalas están enterradas en parte, las estructuras de aforo (cable y carro) fueron destruidas

Sería conveniente reinstalar esta estación adicionando un limnígrafo.

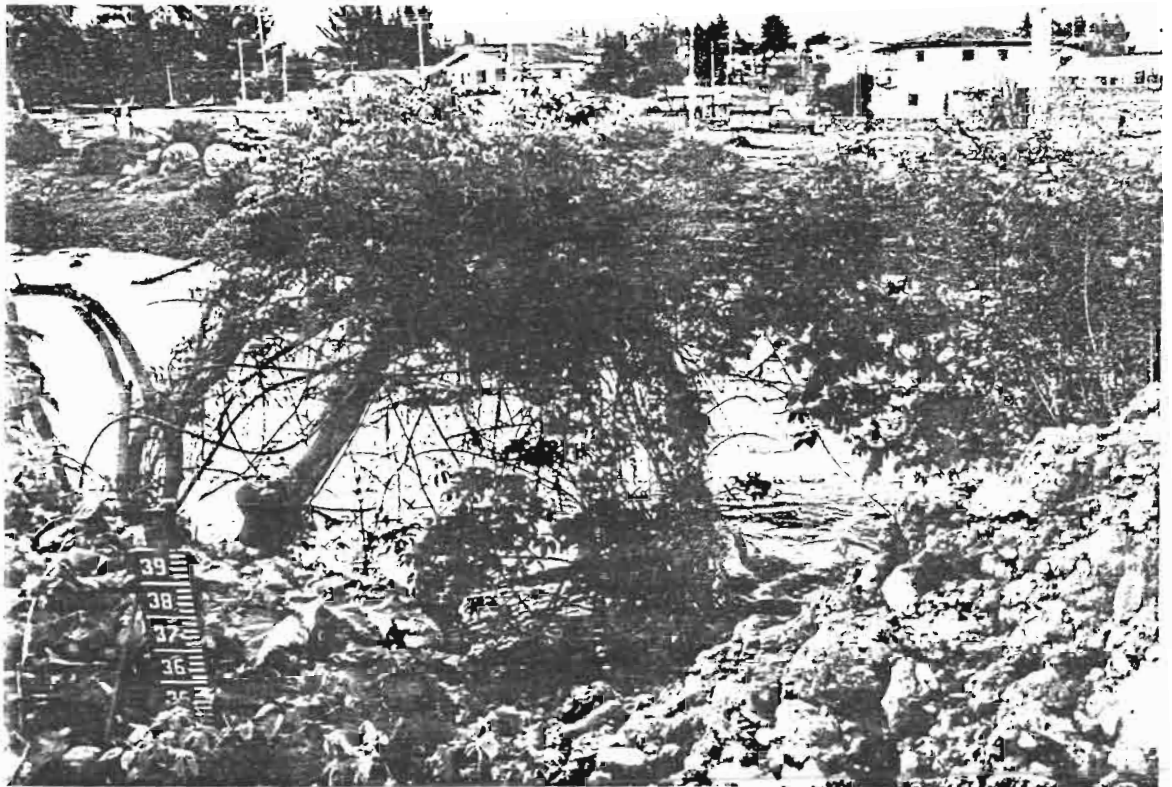
SECCION LIMNIMETRICA SEMI-ENTERRADA

Estado y accesibilidad de las escalas limnimétricas : *escalas enterradas parcialmente*

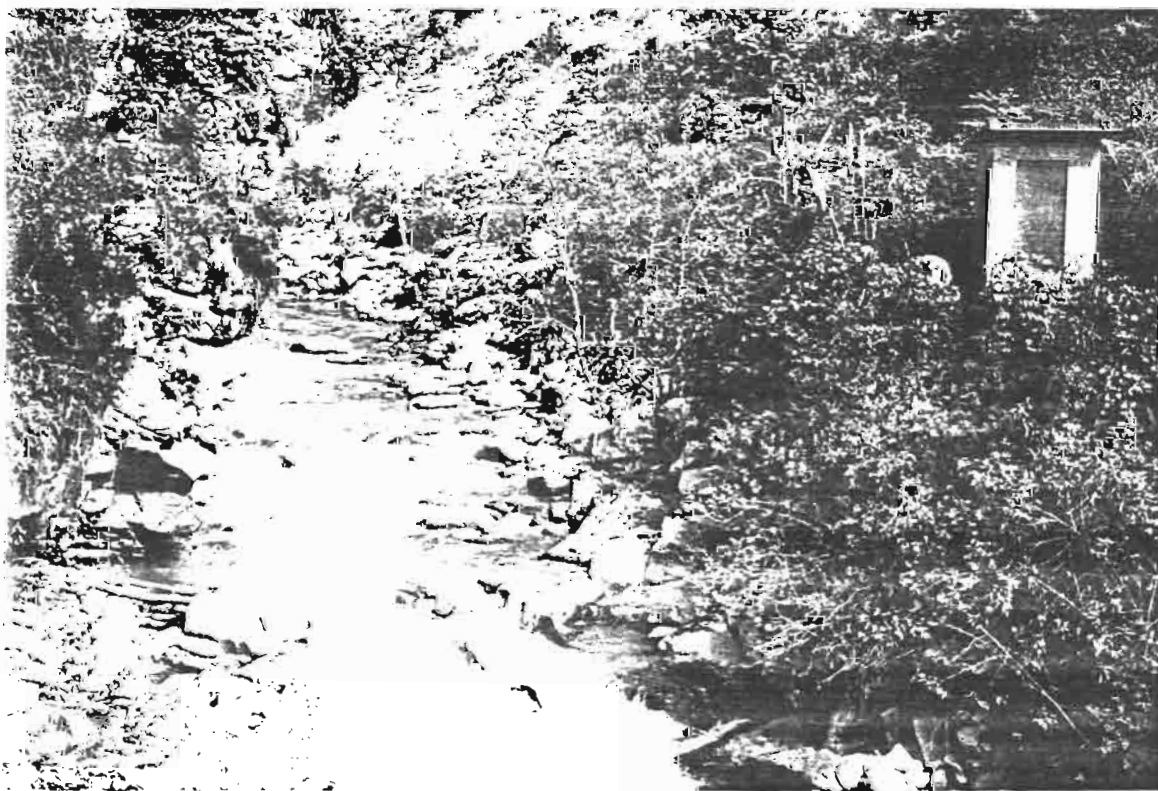
SECCION LIMNIMETRICA TURBULENTA

Sección limnimétrica y limnigráfica con flujo fuerte muy turbulento.

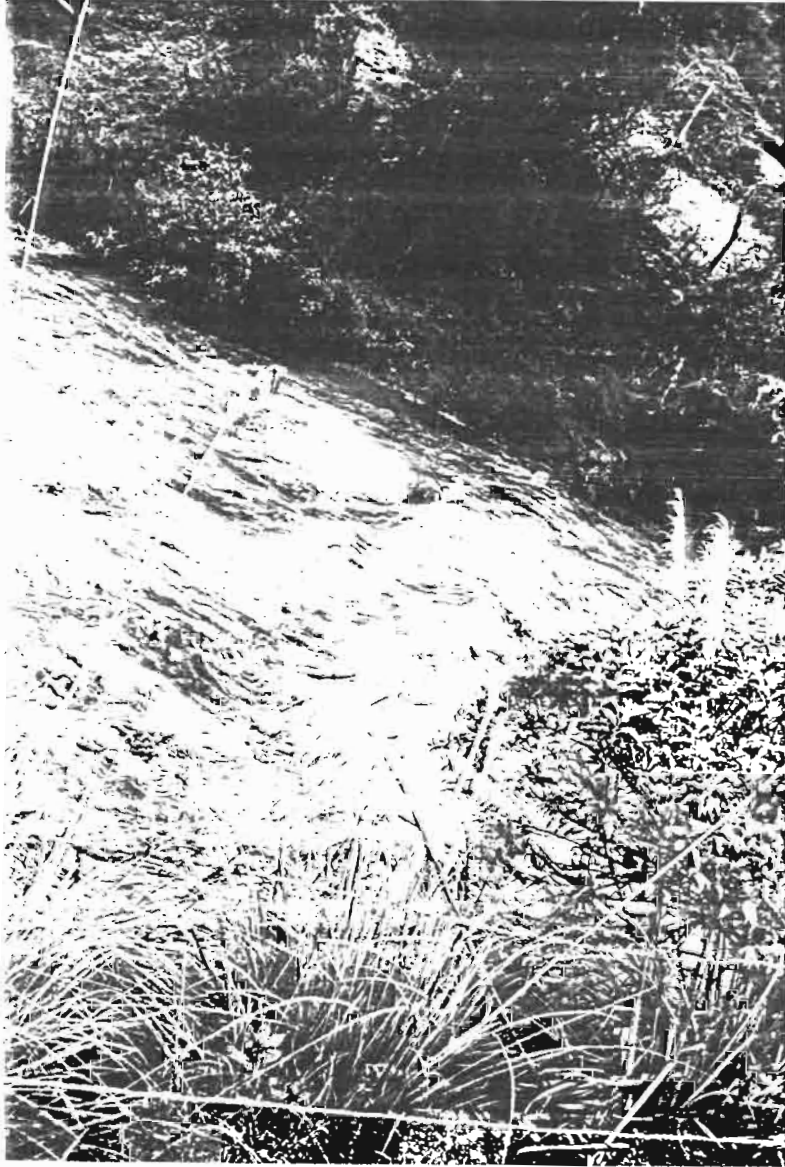
SECCION LIMNIMETRICA.
LAS PLANCHAS ESTAN CUBIERTAS DE VEGETACION

Buena estación para ser reinstalada, adicionar cable y carro de aforo y limnígrafo.

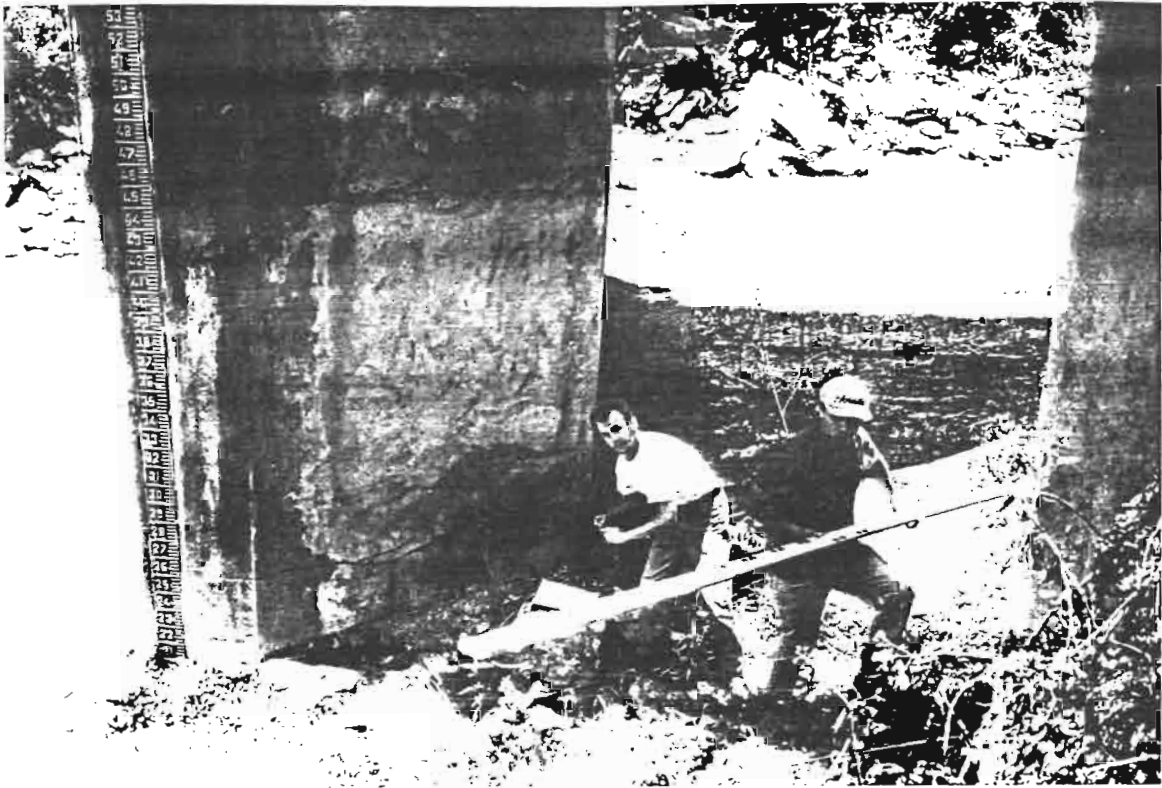
TORRE LIMNIGRAFICA FISURADA

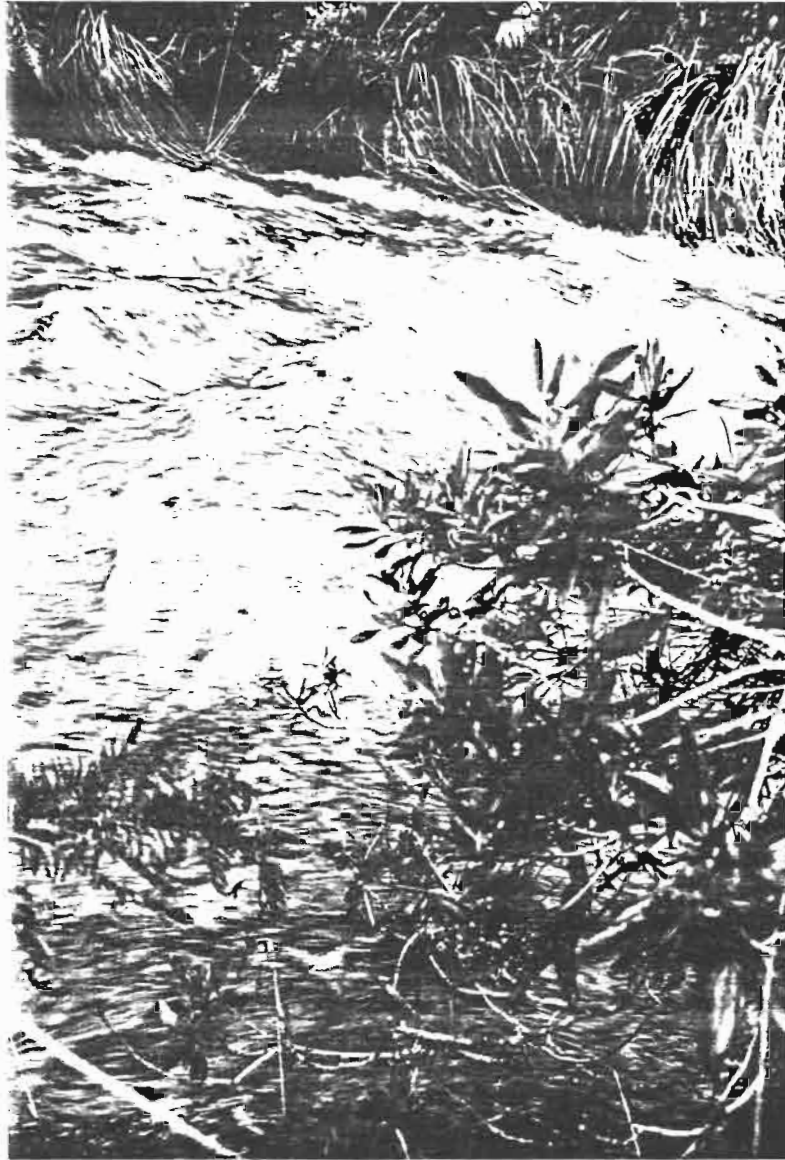
SECCION LIMNIMETRICA CUBIERTA DE VEGETACION

***Puede ser reinstalada aquí, hay que cortar toda la vegetación.
Es una buena estación para estimar el aporte del río chulco.***

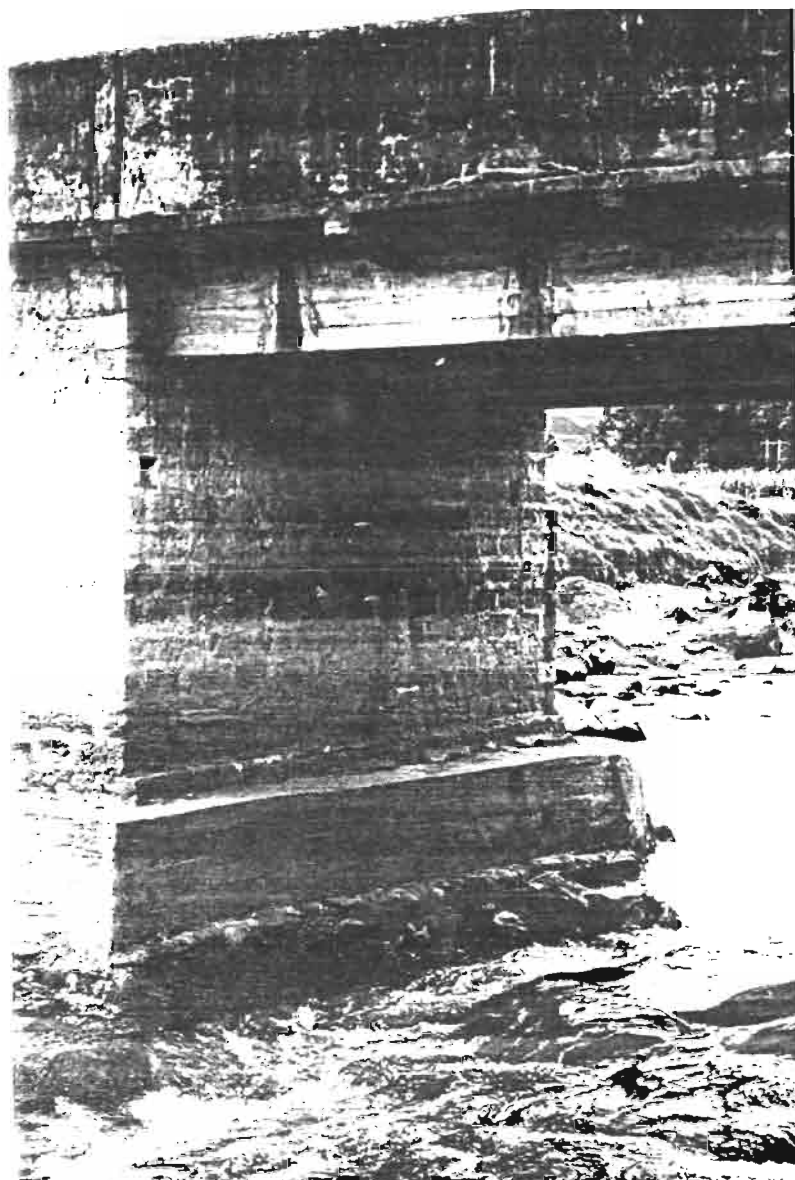
PRIMERA PLANCHA CUBIERTA DE HORMIGON

No es una buena sección, hay bastante socavamiento, la primera escala está cubierta por hormigón.

La sección unos 50m aguas abajo es mucho más adecuada.

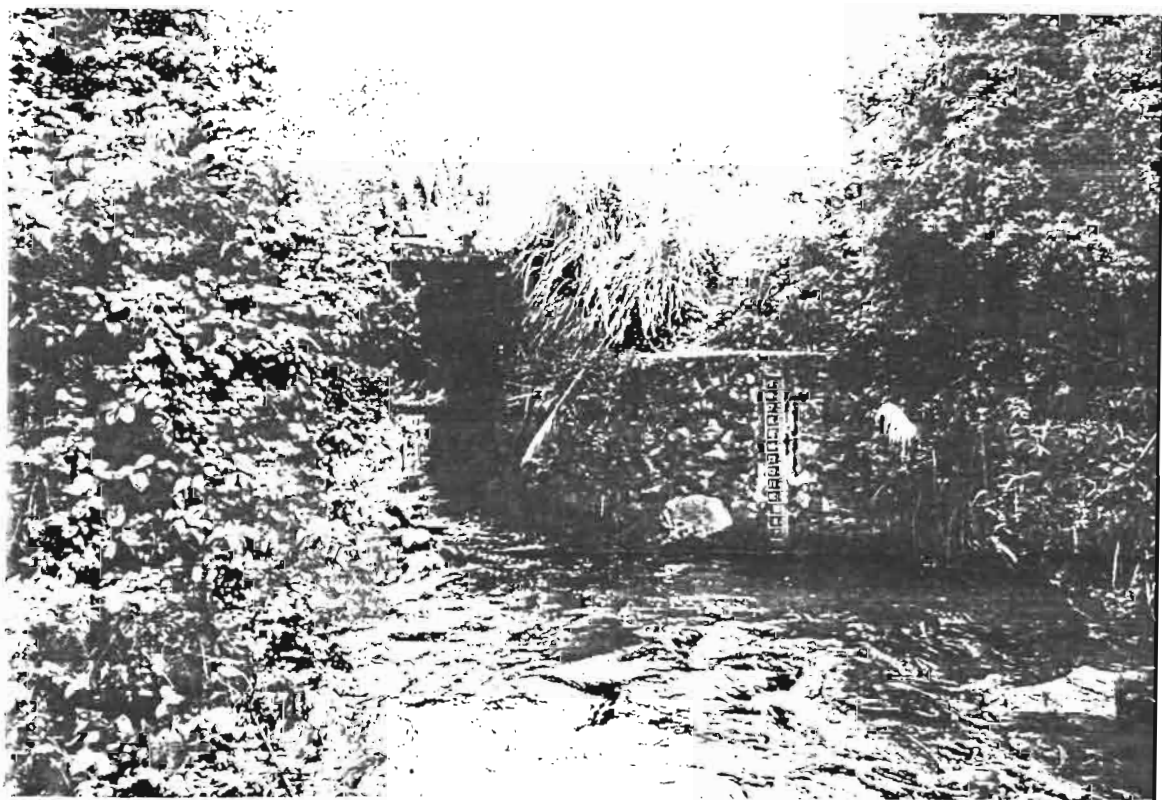
PLANCHAS LIMNIMETRICAS, ARENAMIENTO

Levantada por sedimentación.

El puente puede servir para hacer los aforos en aguas medias y altas de la nueva estación.

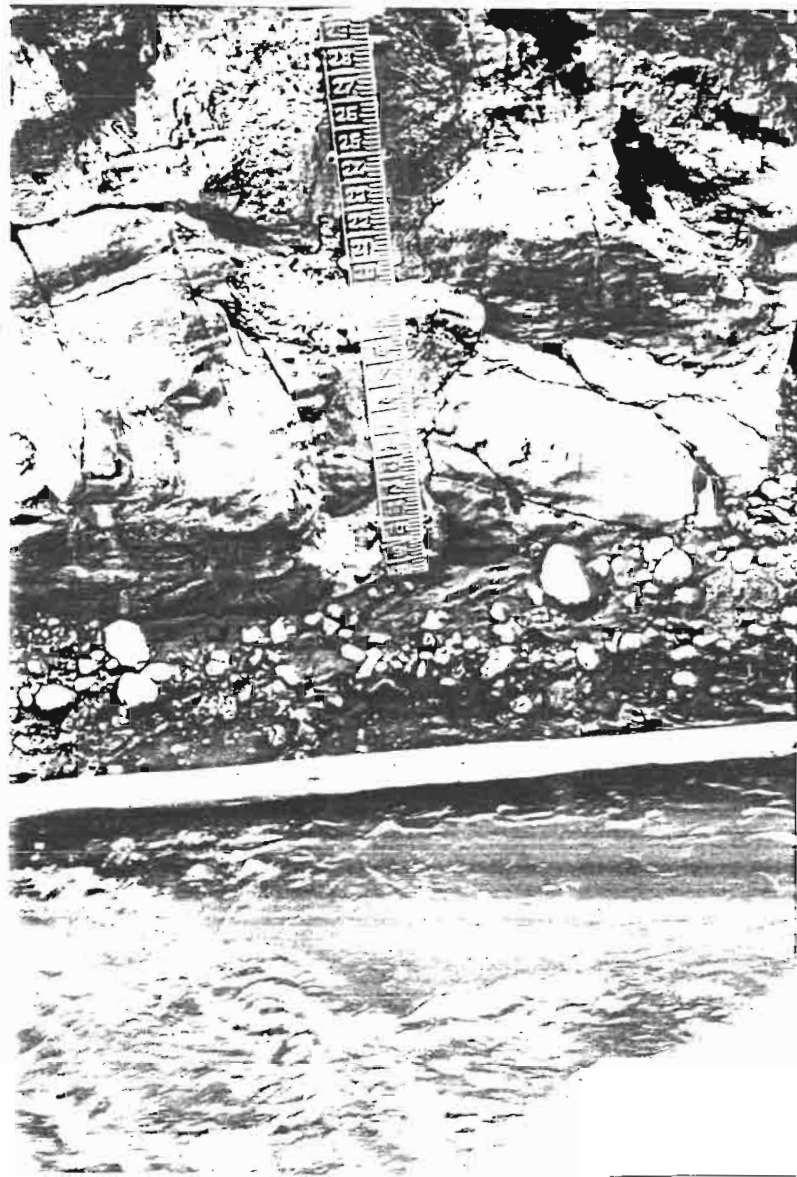
SECCION LIMNIMETRICA. ARENAMIENTO

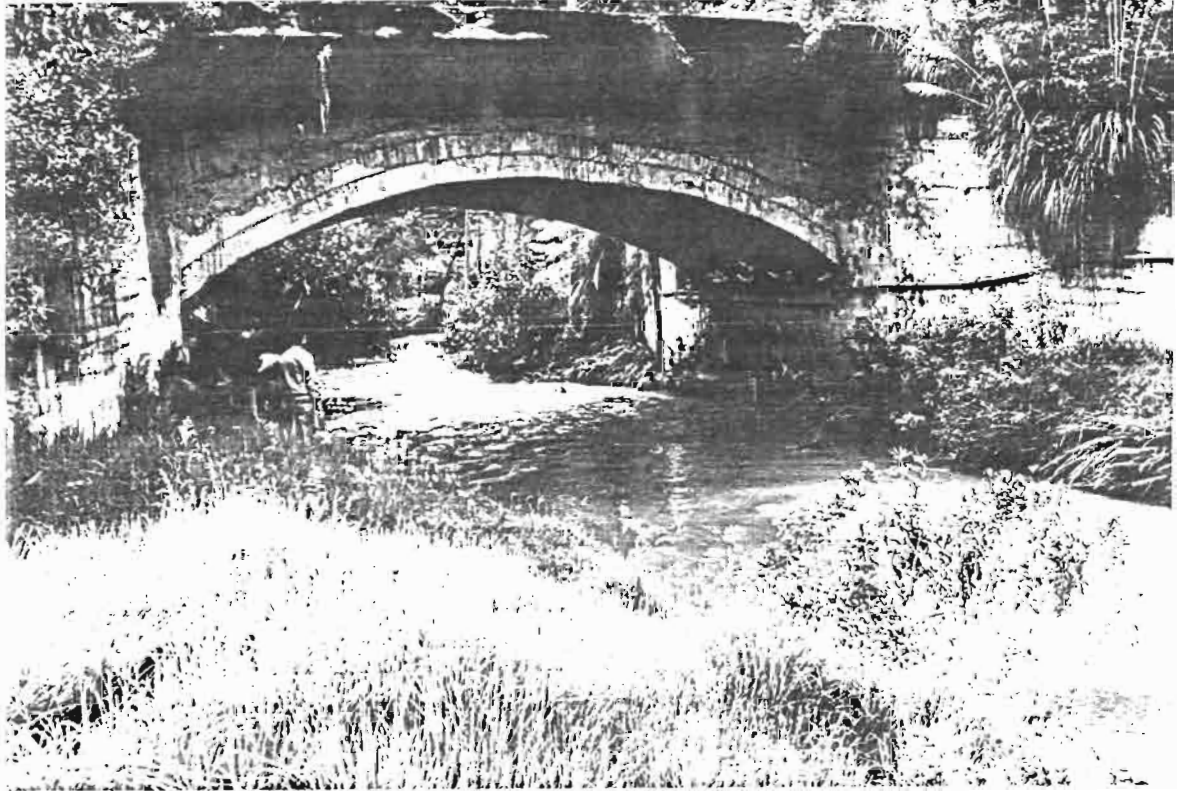
EL 28 DE MAYO EL RIO SUBIO HASTA LA MANGUERA QUE SE VE EN LA PILA DERECHA ENCIMA DE LAS PLANCHAS LIMNIMETRICAS

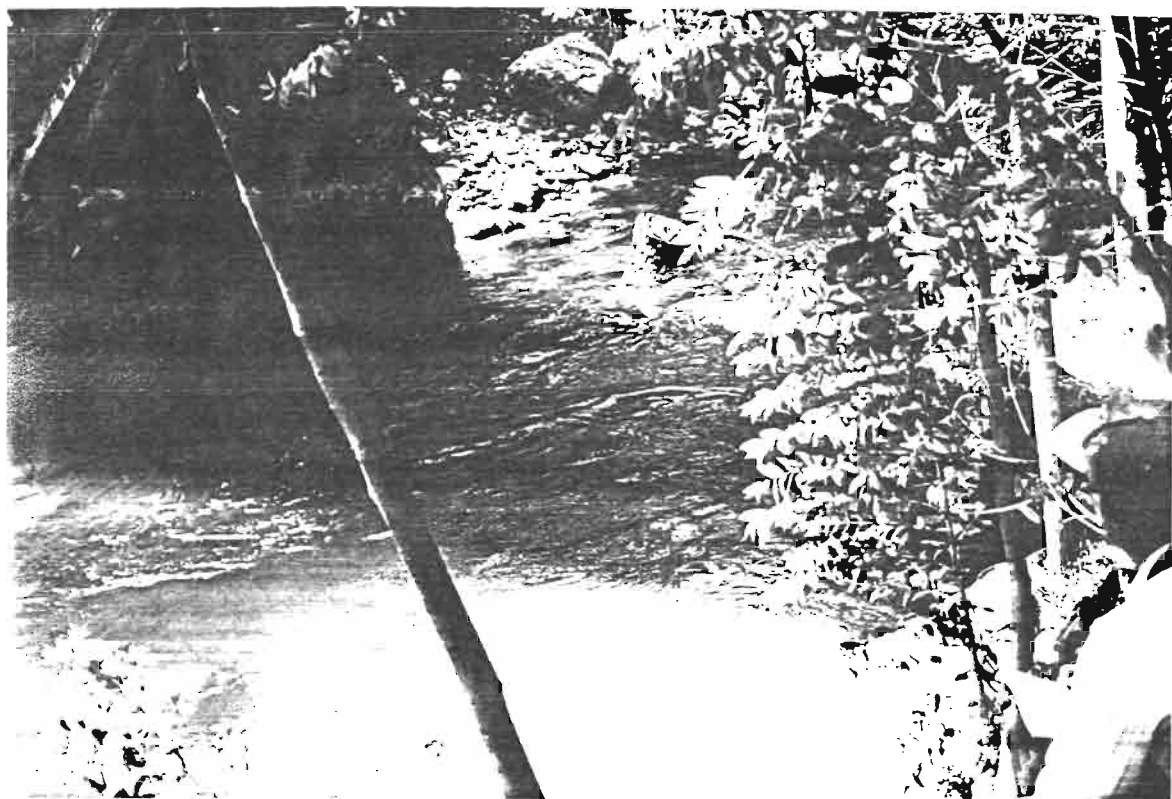
FALTA LA PRIMERA PLANCHA
