MISSION SUR MATTHEW : 27-30 décembre 1986

Alain GRZESZYK et Michel LARDY

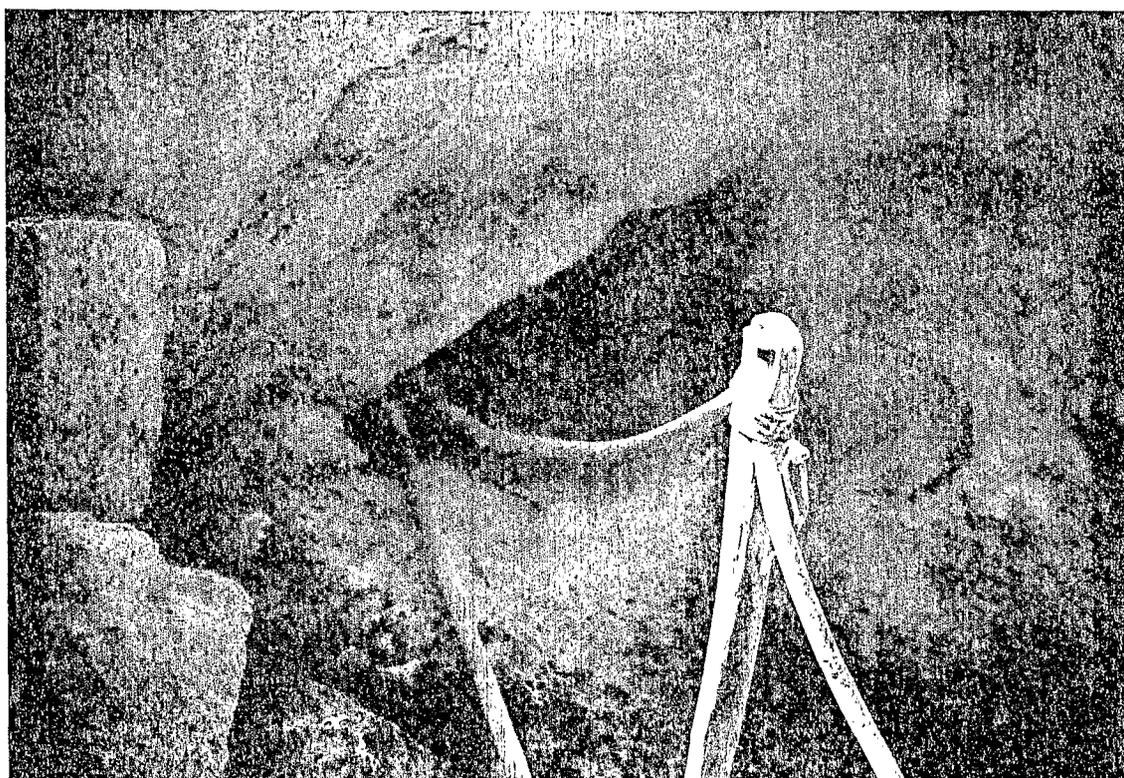
L'ensemble des câbles aériens autour du point C est en bon état. L'aspect de la fumerolle C est donné par la photo ci-dessous et on ne

constate pas de grands changements apparents par rapport à la fin septembre. Nous avons prélevé un morceau de chacun des échantillons de câbles laissés depuis trois mois pour tests de résistance aux gaz. Après examen à Nouméa, nous avons remarqué que le câble PTT ACOME et le câble téflon Habia ont bien résisté et qu'il n'y a pas d'oxydation apparente sur les fils du câble en téflon.

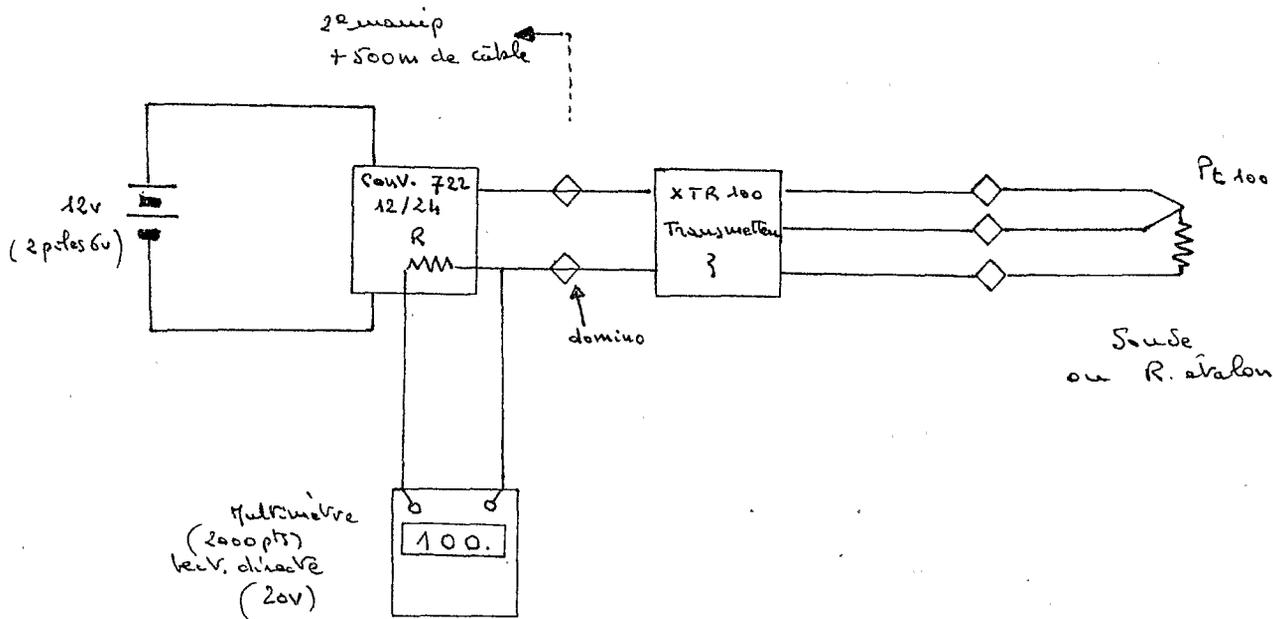
- vérification de la résistance de la ligne  $\sim 32 \Omega$  : bonne
- déconnexion de la sortie du transmetteur à la ligne A et branchement piles, convertisseur et multimètre, comme indiqué sur la figure ci-dessous :

- La lecture donnait toujours 255, ce qui indiquait une coupure entre la sonde Pt 100 et le transmetteur; le remplacement du capteur par une résistance étalon a donné une bonne indication. Il nous restait alors à

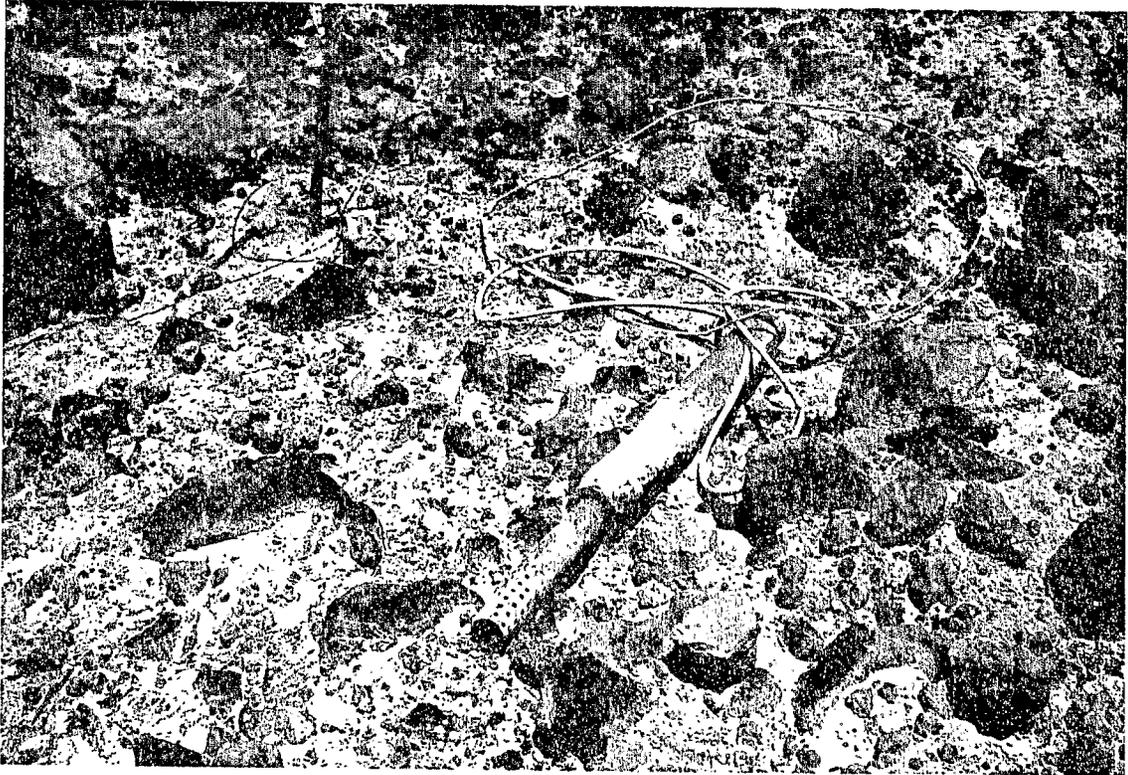
remplacer la sonde abimée (photo ci-dessous; à noter que cette sonde était une des sondes neuves installées en septembre 86) par celle sans
