note n° 90190

RAPPORT D'EXPERTISE

ECHOUAGE DU MINERALIER "MANYLAD U" ET DEVERSEMENT DE MINERAI EN MER

Complément au rapport d'expertise

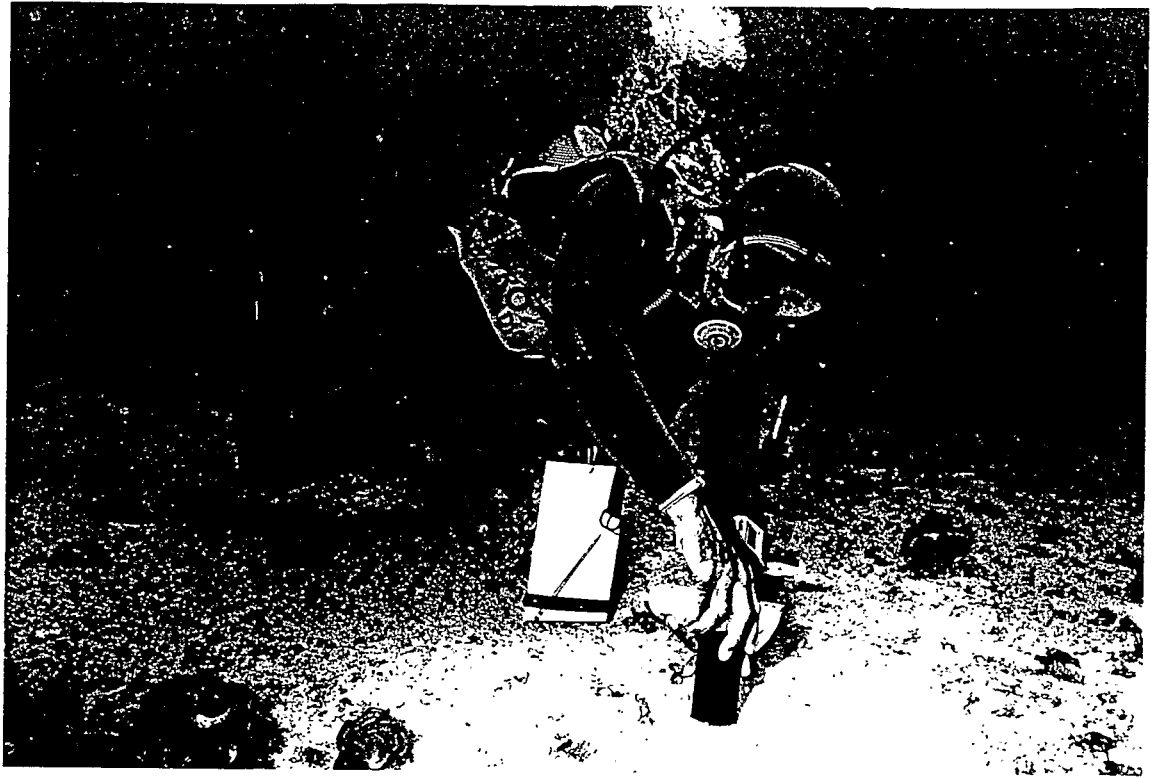
Figure 2.- Réserve Merlet. Echantillonnage en plongée. Les fonds apparaissent intact à l'observation macroscopique.
Photo ORSTOM - G. Bargibant & J.L. Menou.

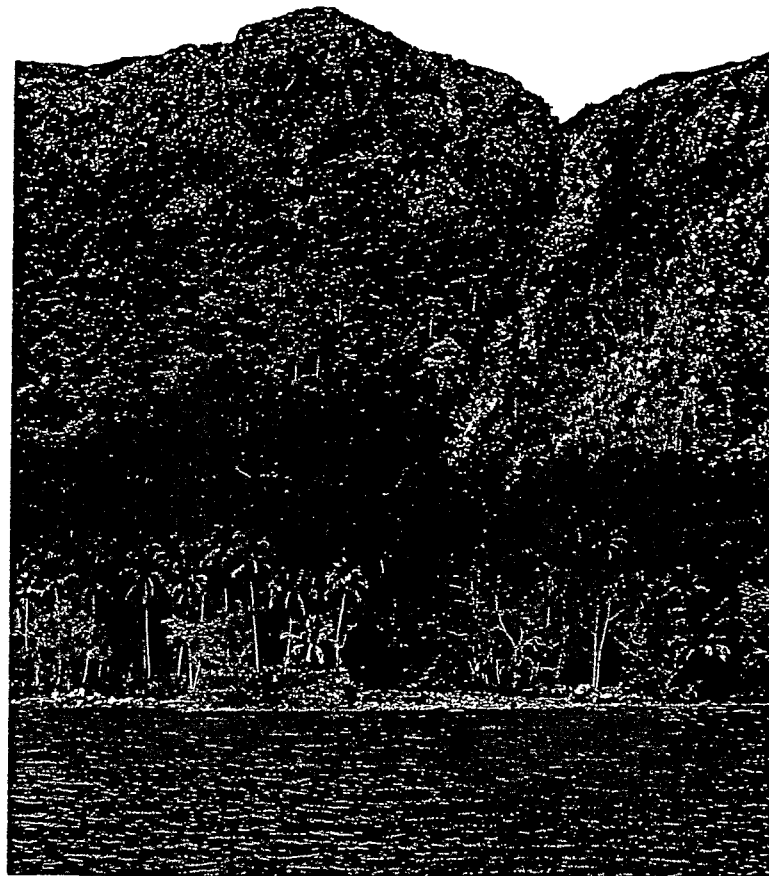
Figure 3. Port de Goro. Mise en évidence des apports au lagon en latérites nickelifères par les eaux de ruissellement

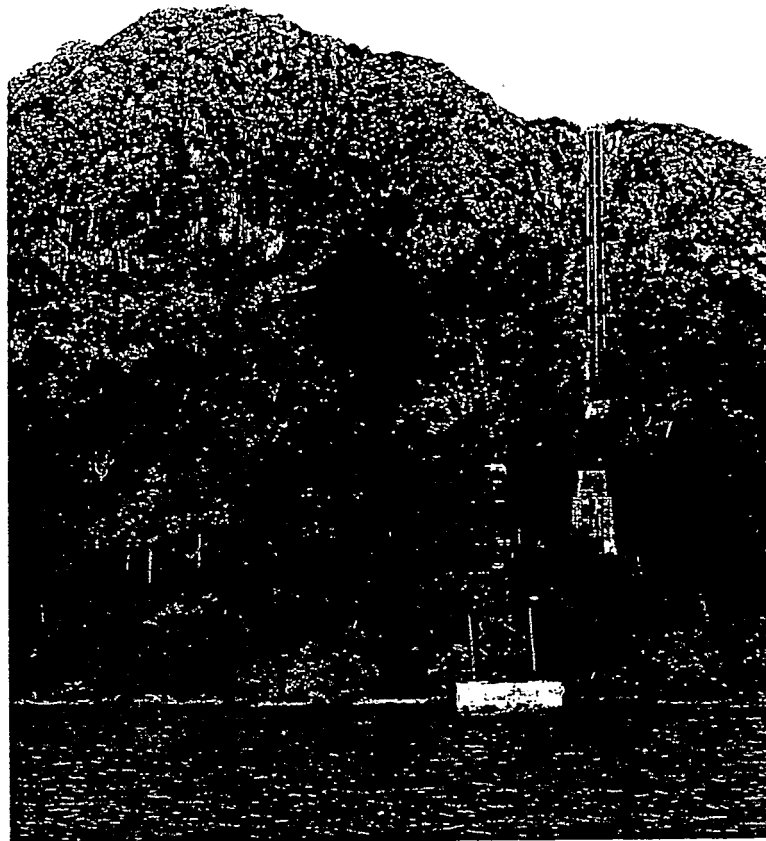
Figure 4.- Même légende que figure précédente. *Photo ORSTOM - G. Bargibant & J.L. Menou*

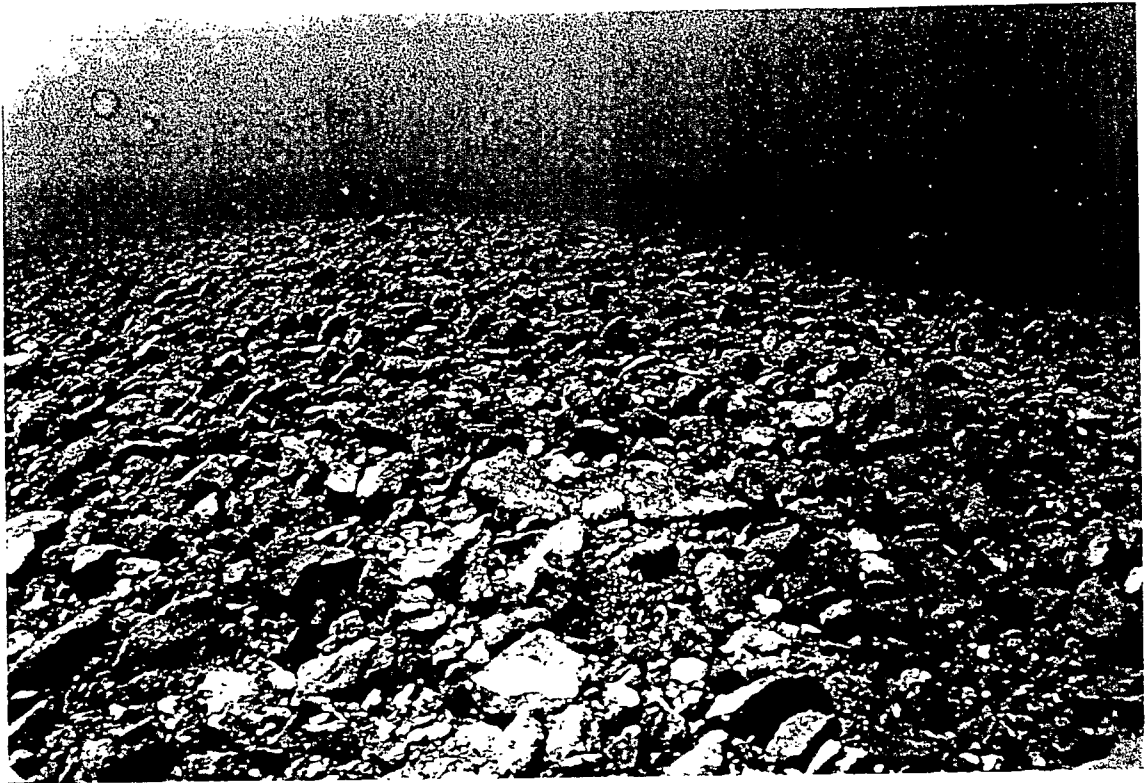
Remarque : en se rapportant à un cône parfait de 15 m de rayon et de 1.5 m de hauteur, le volume des dômes de cailloutis peut-être évalué à environ 350 m³, soit un total pour les cinq dômes de 1750 m³. En se basant sur une densité de 1.4 (chiffre communiqué par le Service des Mines), ce volume représente une masse d'environ 2450 tonnes, soit plus de la moitié du chargement déversé. Ces chiffres très approximatifs (qui ne tiennent pas compte des vides interstitiels dans les tas, des irrégularités de la surface du fond et qui sont basés sur une densité moyenne) concordent cependant relativement bien avec l'analyse granulométrique d'un échantillon du minerai qui a été réalisée au préalable : cette analyse a en effet montrée que le chargement était constitué à 47% de fractions fines ; la quantité de matériel grossier rejetée en mer peut-être estimée à 53% du déchargement, soit 2120 tonnes. Il est donc possible de conclure que la totalité des particules à faible capacité de déplacement (sables, graviers, galets et blocs) a bien été retrouvée sur le site même du déversement.

Figuer 6.- Banc Vandégou. Vue d'ensemble de l'un des 5 dômes de cailloutis, galers et blocs résultant du déversement.
Photo ORSTOM - G. Bargibant & J.L. Menou

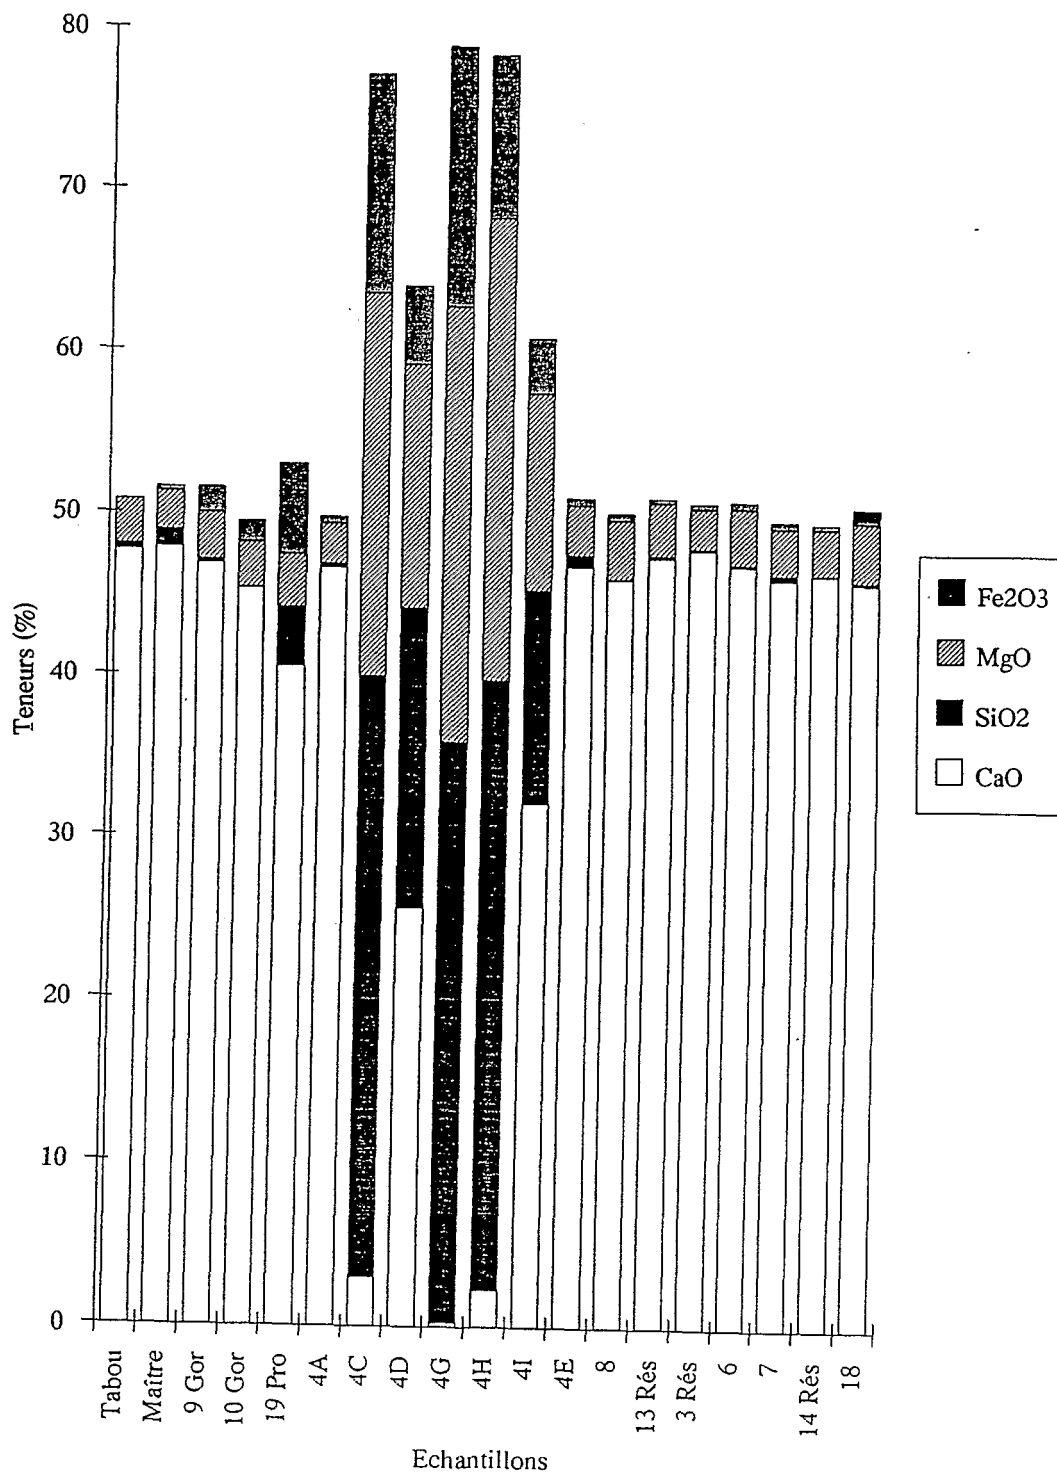
FIGURE 1.

les lieux même du déversement. Cet impact se traduit sur le sédiment *in situ* - et en ce qui concerne les éléments majeurs - par un fort déficit en CaO accompagné d'un excès de silice, de magnésium et d'oxydes de fer (Figure 1 & Tableau 1). Le CaO ne représente en effet que 12.7% en moyenne sur ces 5 échantillons et peut chuter jusqu'à 0.3% alors que la teneur normale est rarement inférieure à 40% pour les sédiments lagonaires biogènes. Les teneurs en silice sont comprises entre 13.2 et 37.5% alors que cet élément ne se trouve en général qu'à l'état de traces (< 0.5 %). Le magnésium titre 12.1 à 23.6% contre des valeurs toujours inférieure à 4% à l'état naturel et les oxydes de fer sont compris entre 3.43 et 16.16% tandis qu'à l'état naturel ils sont rarement supérieures à 1%.

Composition géochimique des prélèvements de sédiment (élt. majeurs)

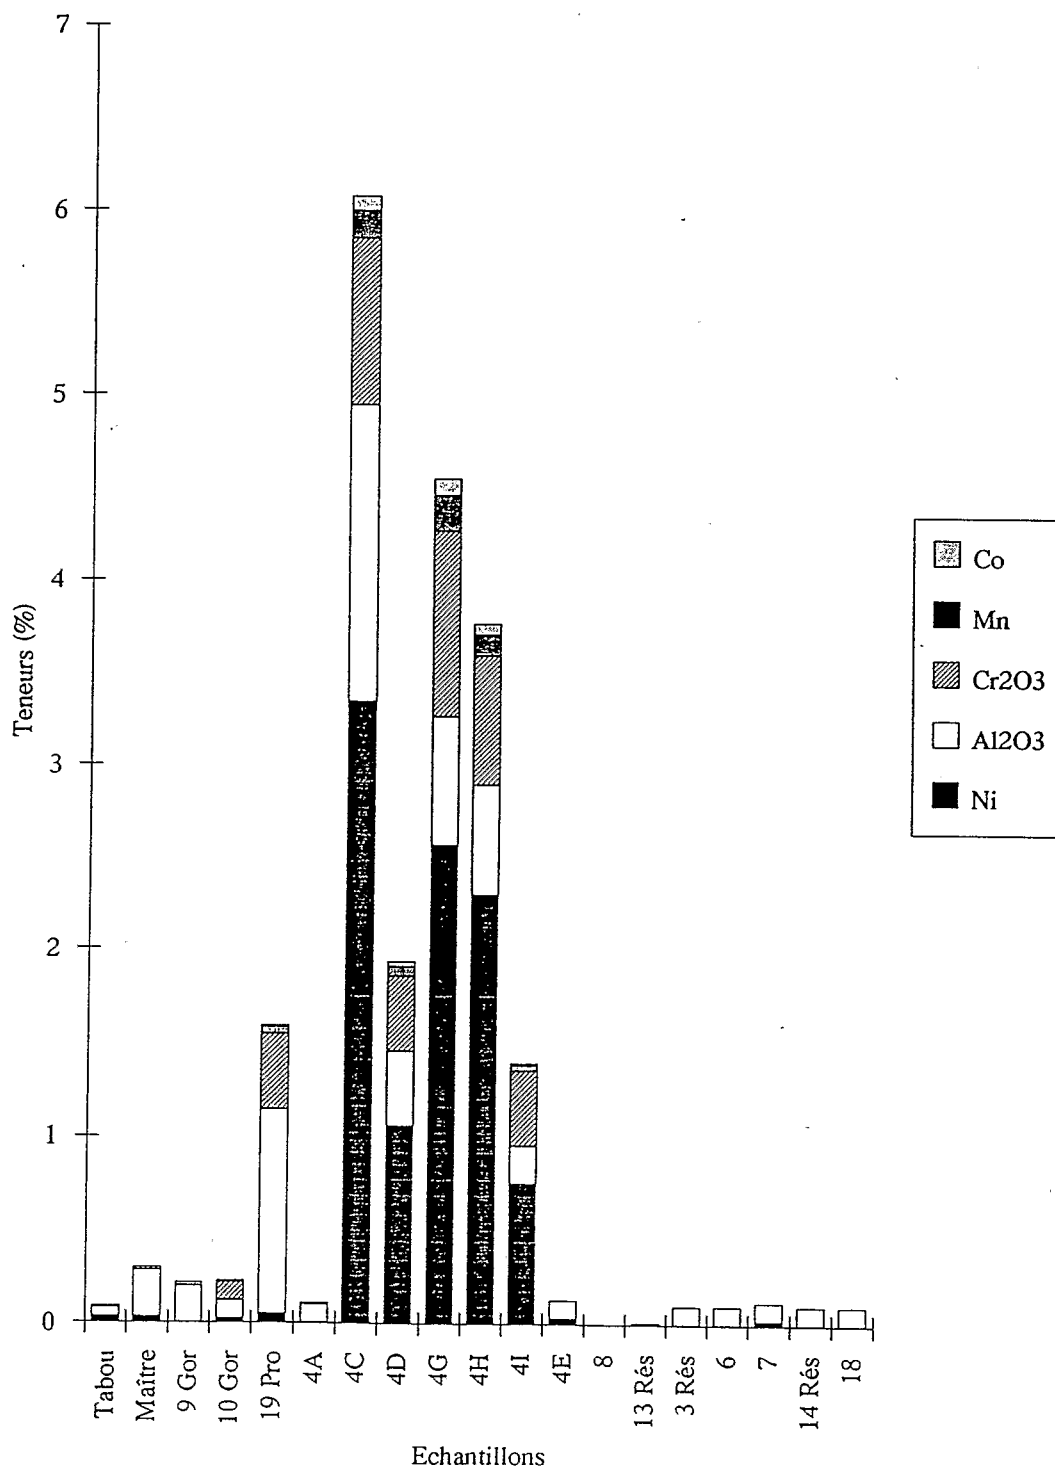
FIGURE 2.

En ce qui concerne les éléments mineurs (Figure 2 & Tableau 1), le déversement a eu pour conséquences l'apparition de quantité anormales de nickel (0.76 à 3.35%), d'alumine (0.2 à 1.6%), d'oxydes de chrome (0.4 à 1%), de manganèse (0.03 à 0.15%) et de cobalt (0.01 à 0.09%). Ces éléments sont quasiment inexistant à l'état naturel ou alors en très faible quantité.

Composition géochimique des prélèvements de sédiment (élt. mineurs)
