Accidentes Climáticos y Gestión de las Quebradas de Quito.

Análisis del "aluvión" de La Raya del 23 de Enero de 1986

B. y G. de Noni
M. A. Fernández
P. Peltre

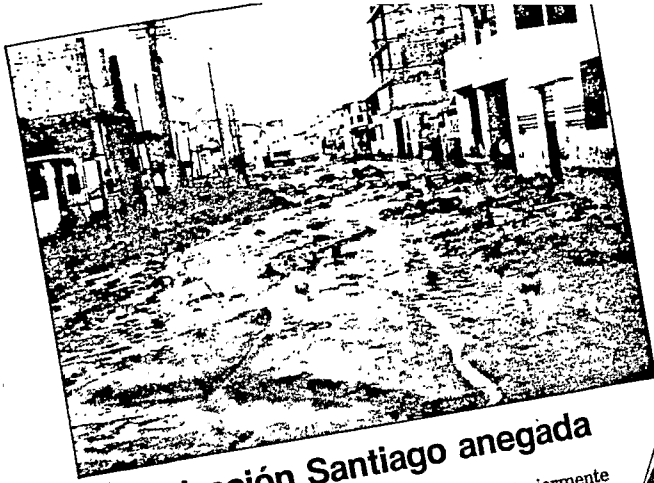
Este es el aspecto de la Urbanización Santiago, ubicada al suroriente de Quito, luego de sufrir estragos el jueves, debido a las fuertes lluvias, que provocaron el estallido de un muro de contención de la represa situada en la zona de Langui. Según denuncian

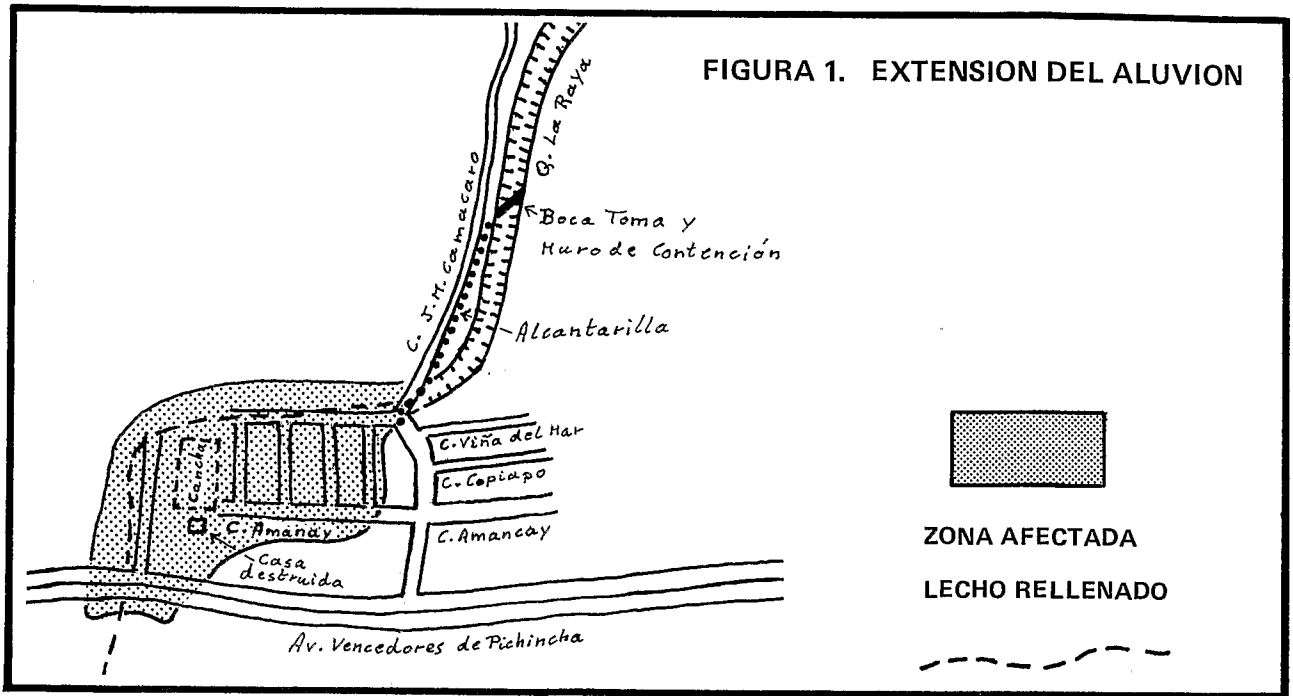
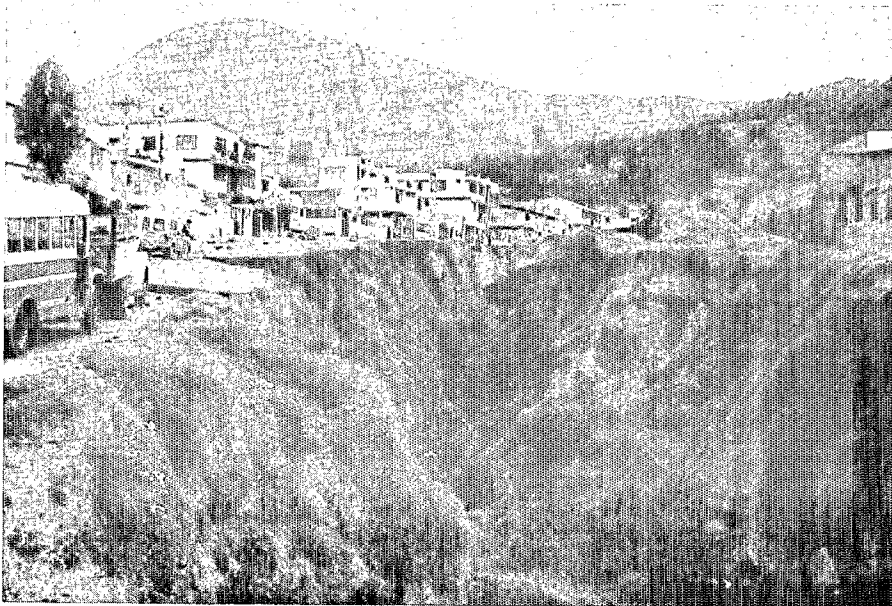
FOTO 1.
Hundimiento de vastas dimensiones del 1-2-1984 en la Avenida de los Libertadores. La quebrada Navarro ha reabierto su curso natural, probablemente por los fenómenos de erosión interna en el relleno debido a dos inviernos especialmente lluviosos. Al fondo, la vertiente Este de la Loma Ungüi, sobre la cual se sitúa la cuenca-vertiente de la quebrada La Raya (Foto H. Godard).

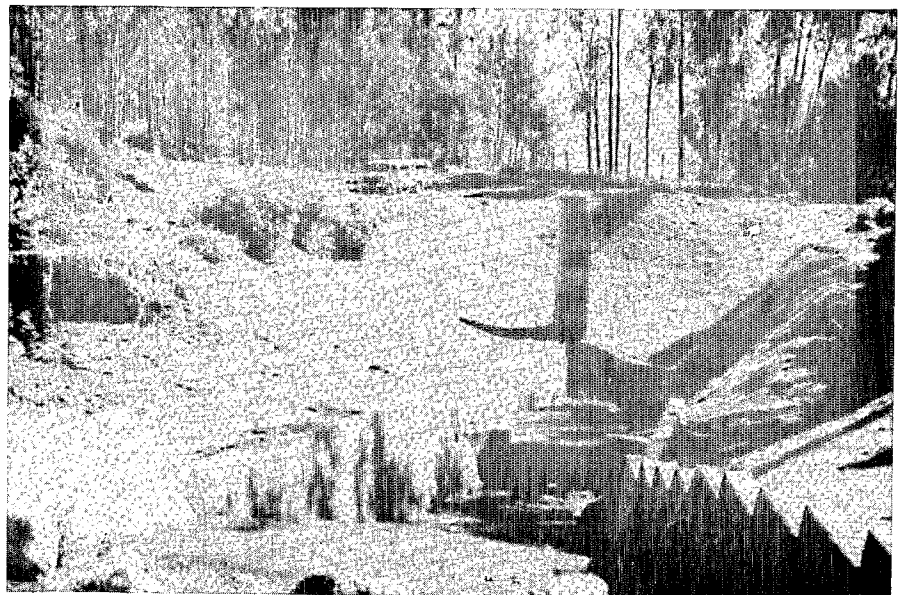
FOTO 2.
Arreglo en "tanque de revisión" de la quebrada Rumiurcu, que permite depositar las puntas de creciente. Las aberturas en lo alto que se distinguen en la torre permiten un escurrimiento en el caso de que la bocatoma fuera obstruida por los sedimentos (Foto P. Peltre).

Las soluciones aplicadas por el EMA Quito para aliviar la capacidad insuficiente de evacuación consisten en arreglar un "tanque de revisión" alrededor de la bocatoma para detener el excedente de la creciente durante 20 a 30 minutos, tiempo generalmente suficiente para evacuar las tempestades muy intensas (foto 2). Otra solución consiste en desviar el caudal de tres quebradas mal drenadas hacia abajo (La Esperanza, Las Delicias, Yacupugru) con dirección a una cuarta (Runachanga), disponiendo de mejores capacidades de evacuación y de depósito.

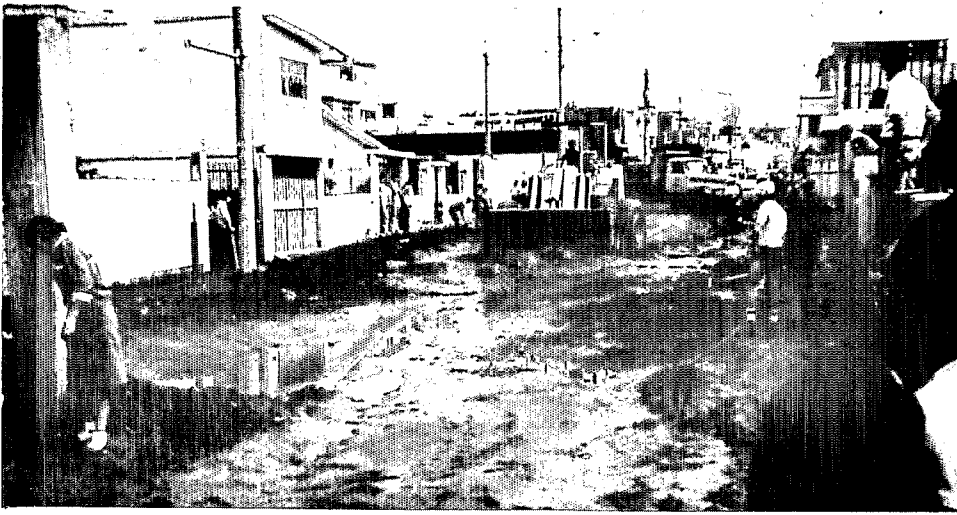
FOTOS 3 Y 4.
Aspecto de la calle Amancay al día siguiente del aluvión, a las 9h30. Las máquinas del EMAP Quito proceden a la limpieza (Fotos P. Peltre).

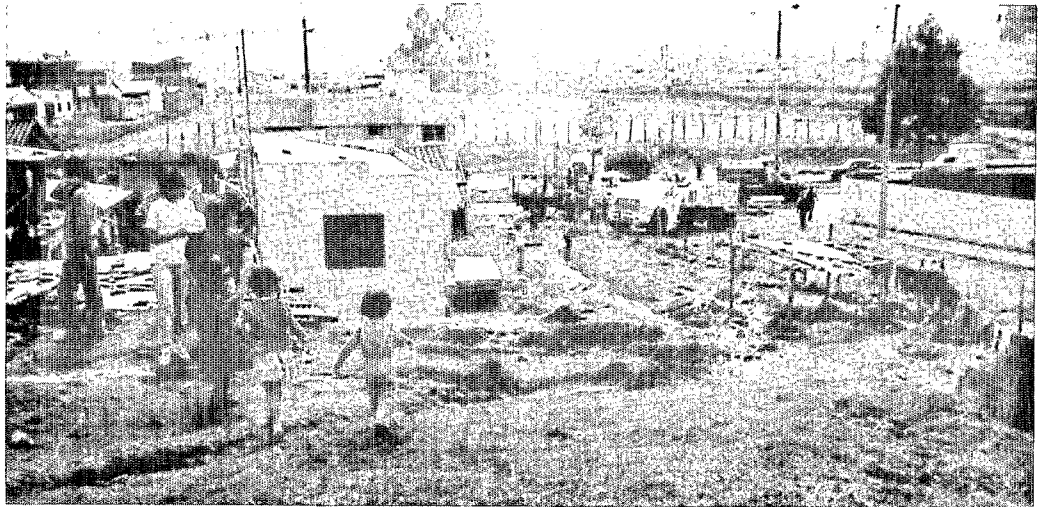
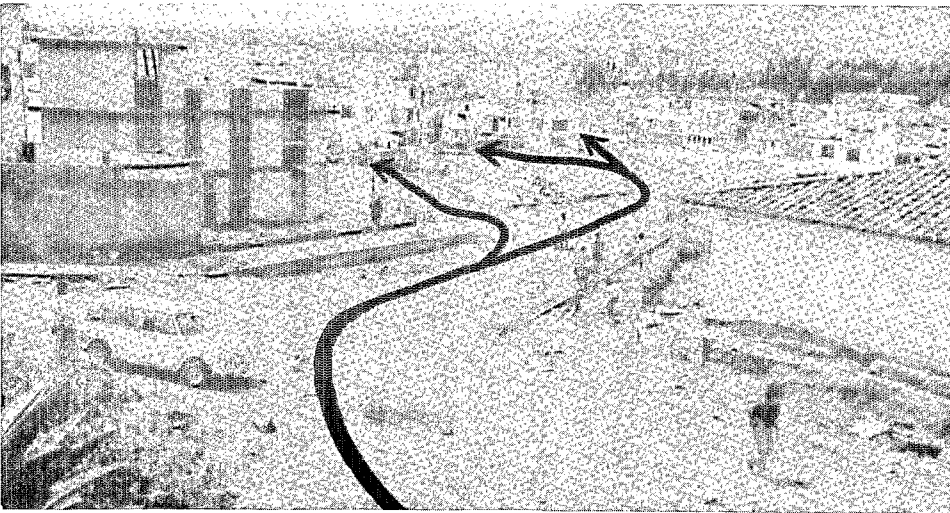
FOTO 5.
Recorrido del aluvión en la urbanización Santiago; vista tomada desde la desembocadura de la quebrada. El flujo de lodo ha tomado la calle de la derecha, luego se ha dividido en función del trazado y de la pendiente de las calles, para detenerse en la Avenida Vencedores (cf. Fig. 1) (Foto P. Peltre).

- La colada de lodo se extendió en la desembocadura de la quebrada, siguiendo aproximadamente su antiguo lecho, en el trazo en forma de bayoneta que domina la Avenida Vencedores de Pichincha, actualmente arreglada y urbanizada (figura 1 y fotos 3 a 6).

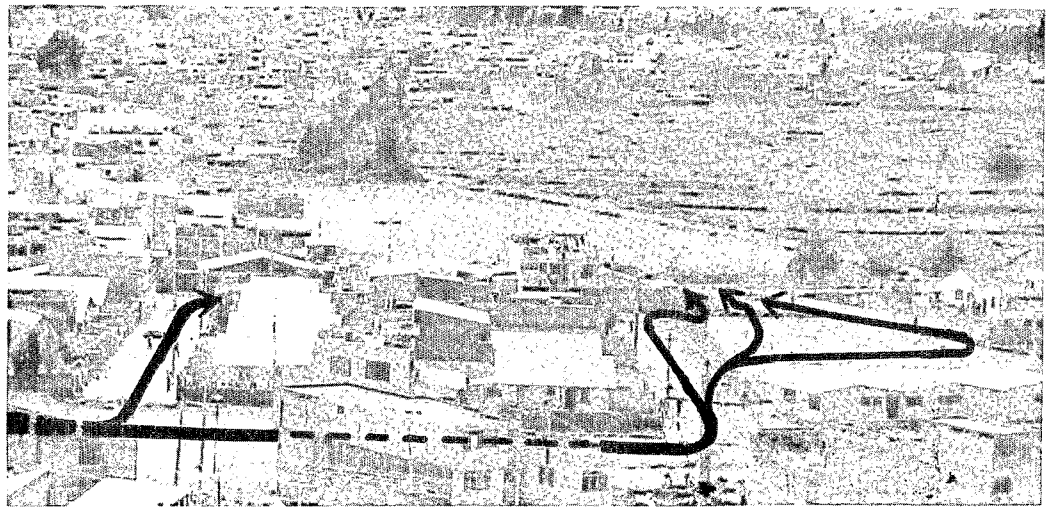
FOTO 6.
Trazo del aluvión en la parte sur de la urbanización Santiago (Foto P. Peltre).

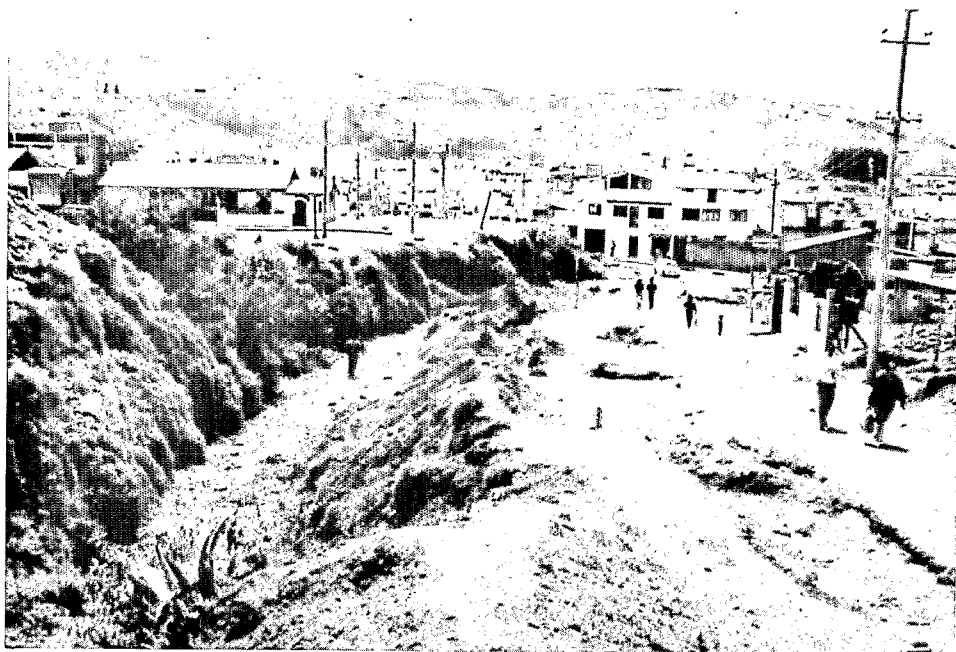
FOTO 7.

- En la zona urbanizada, la quebrada está reemplazada por un desagüe de sección 1,60 x 1,20 m., con trabajos de reparación en el día del accidente. El trazo de este desagüe, parcialmente hundido, era visible en el camino que bordea la quebrada a la orilla derecha, por un amontonamiento de 20 cm. por 1,50 de ancho, de unos veinte metros de longitud (cf. foto 7).

Desembocadura de la quebrada en la urbanización Santiago, vista tomada desde la bocanoma del desagüe. Se nota en el camino, en el primer plano, el trazo del hundimiento de este último (Foto P. Peltre).

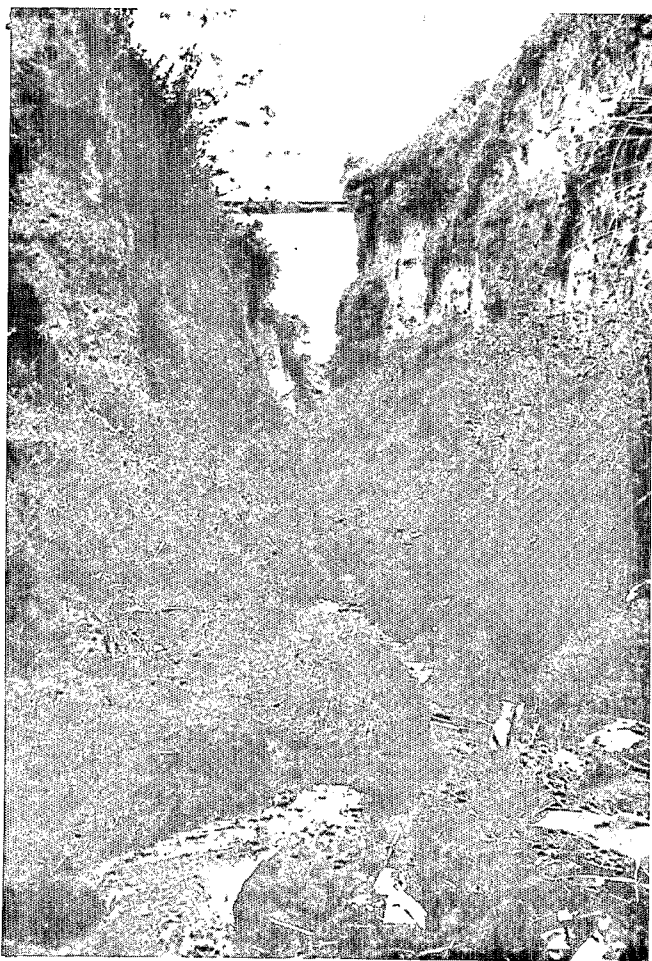
FOTO 8.

- A nivel de la bocatoma, el lecho de la quebrada tiene una clara incisión en la cangahua, a una profundidad de 10 metros aproximadamente y otro tanto de ancho. A 500 metros hacia arriba de la bocatoma (altitud de 2.870 m.), la quebrada tiene unos 20 m. de profundidad sobre 12 de ancho (foto 8).

Aspecto de la quebrada a 500 metros hacia arriba de la bocanoma (alt. 2.870 m). Se notará la profundidad de la incisión (20 m. aproximadamente) (Foto P. Peltre).

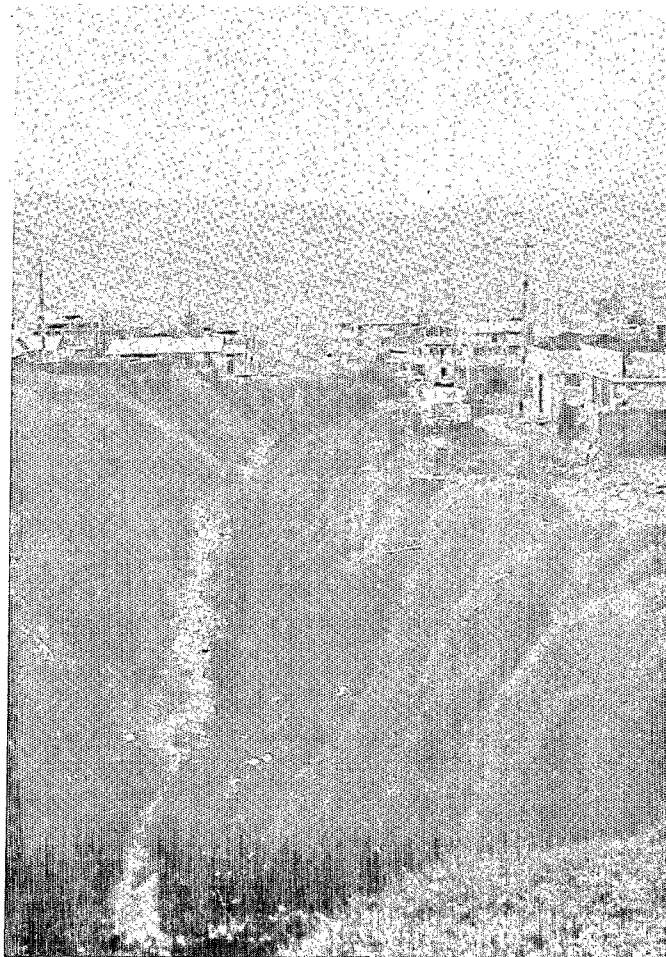
FOTO 9.

Vista hacia abajo de la desembocadura de la quebrada, al día siguiente del accidente. La bocanoma, en los trabajos de reparación, se sitúa al nivel de los obreros; el muro de derivación ha desaparecido del lecho de la quebrada. Se notará la disminución de la profundidad de la incisión hacia abajo (Foto P. Peltre).

muro cumplía el mismo papel a nivel de la desembocadura del lecho hacia la calle (figura 1 y foto 9, testimonio de uno de los obreros del equipo de reparación). No subsiste huella alguna de estos muros después del accidente.

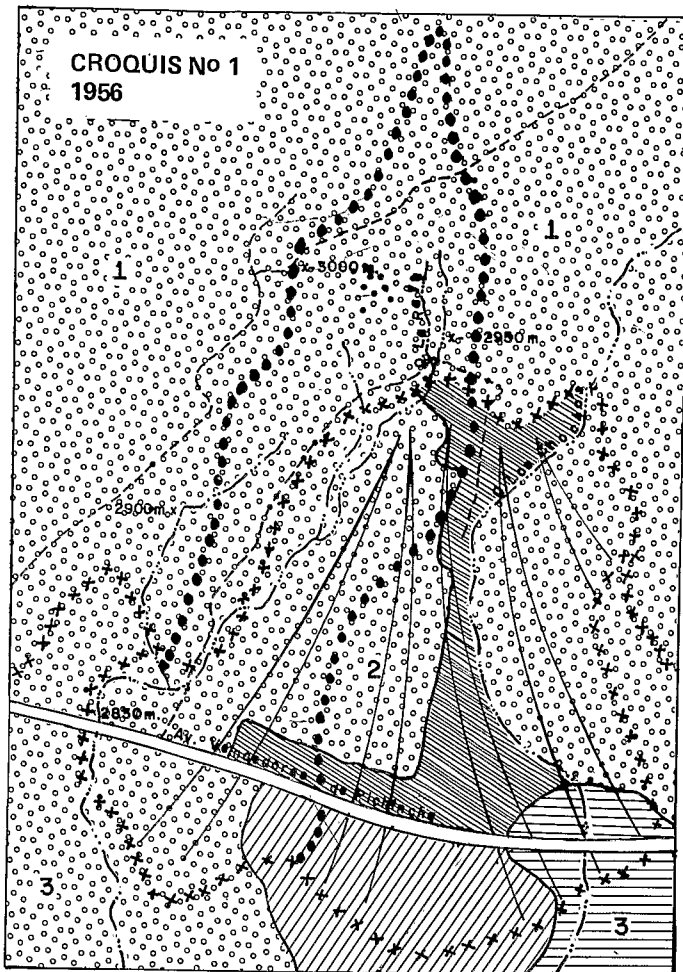
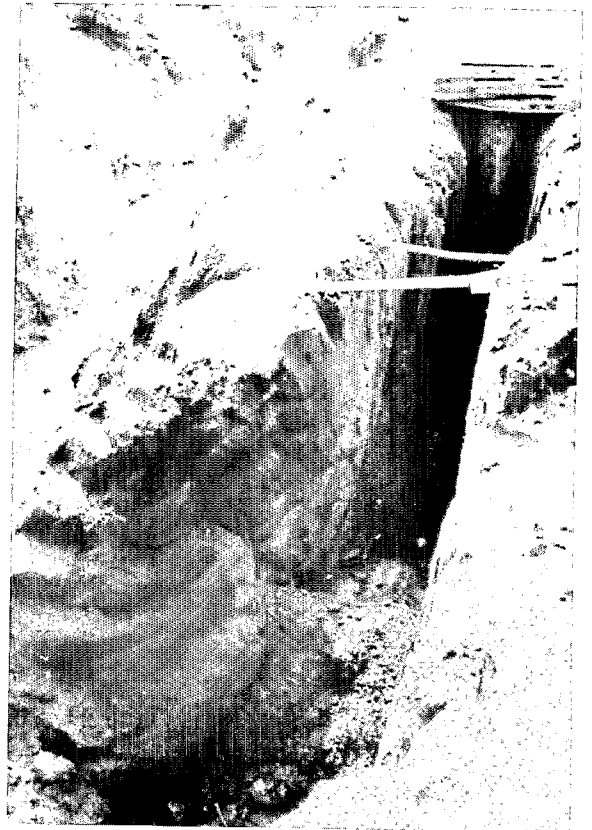
FOTO 10.
Detalle de la obra de reparación del desagüe en la bocanoma; en este lugar la profundidad del desagüe es de unos 8 m.; notar la talla del obrero (Foto P. Peltre).

Una segunda visita el 28 de Enero de 1984, permite comprobar el retorno a la normalidad en el barrio. No hay prácticamente ninguna señal visible del aluvión, y el equipo de reparación del desagüe está en pleno trabajo (foto 10).

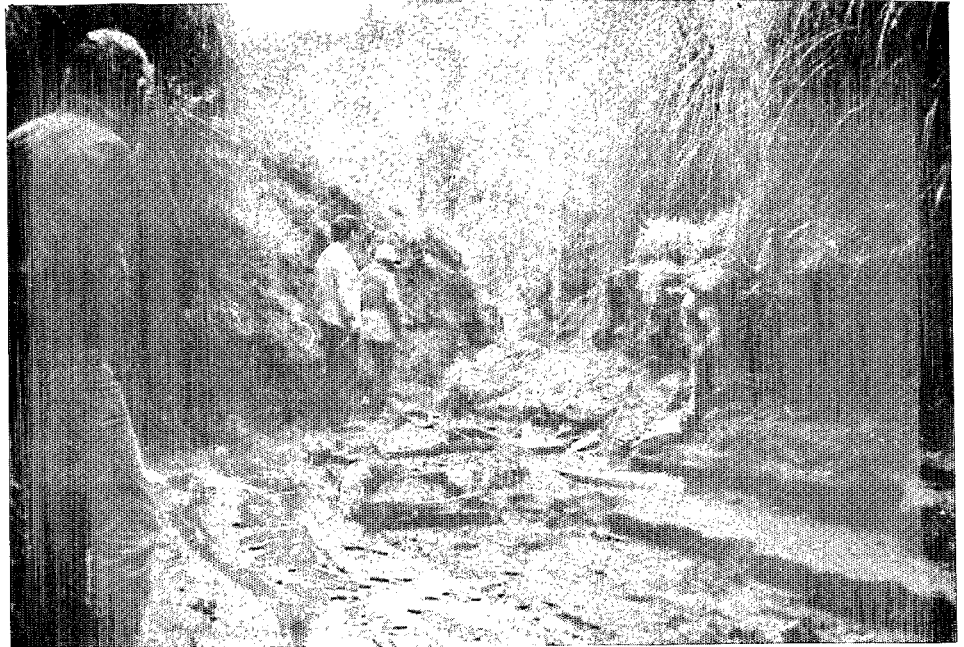
FOTO 14

- El corte está enteramente inscrito en una cangahua de bolas muy claras, de 15 a 20 cm. de diámetro. A 30 metros hacia arriba del pasamano, se ha desmoronado un importante bloque de cangahua en el lecho de la quebrada, cuyo volumen puede estimarse entre 500 y 100 m³; este derrumbe es debido al hundimiento de un pedazo de cañería cavado en la orilla izquierda, paralelamente al corte, a menos de cinco metros del reborde (foto 14).

Aspecto del derrumbe que ha provocado el estrangulamiento del lecho y la carga del escurrimiento (Foto P. Peltre).

Un cierto número de fisuras a lo largo del reborde del corte preparaba visiblemente nuevos bloques de canghua, listos a desprenderse; la estrechez del corte permite pensar que el ensanchamiento natural de este último ha debido ser lento o muy lento en el pasado, pero que los trabajos recientes de urbanización aceleran considerablemente la velocidad de esta evolución.

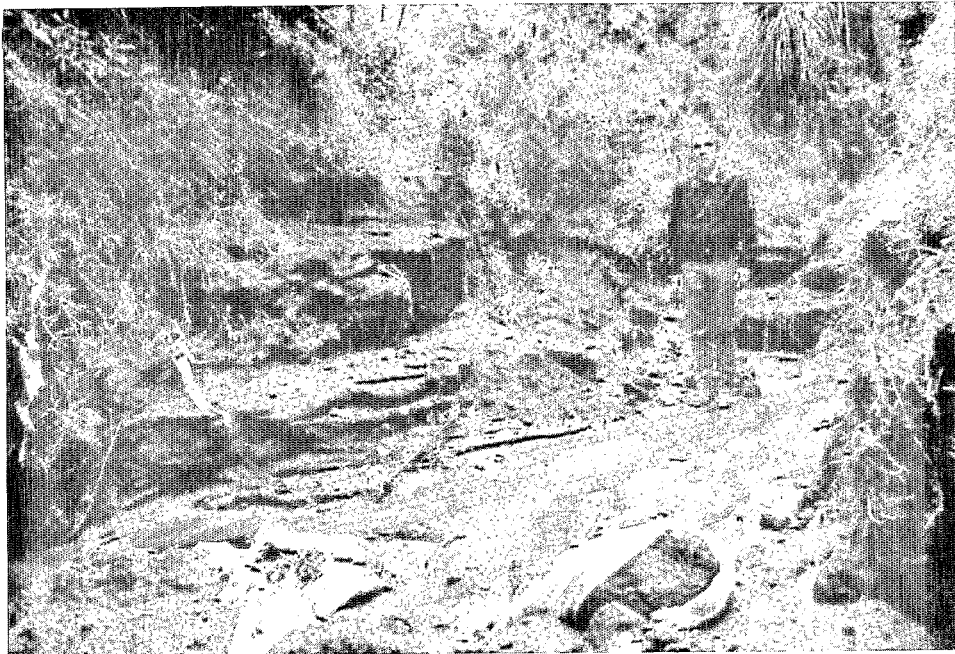
FOTO 15

El estrangulamiento determinado así en el lecho ha hecho en forma manifiesta el papel de un obstáculo natural, como demuestran los depósitos arenosos estratificados que alcanzan a 1,5 m. de altura inmediatamente hacia arriba del repliegue (foto 15). El morador más próximo cuya casa domina prácticamente el lugar del derrumbe, declara, sin embargo, que en la creciente del 23 de enero, no ha comprobado ninguna retención natural de importancia en este lugar, sino un escurrimiento mucho más abundante y más turbulento que el de costumbre.

Depósitos arenosos estratificados hacia abajo del confluente, del derrumbe hacia arriba, debidos a la carga del derrumbe (Foto P. Peltre).

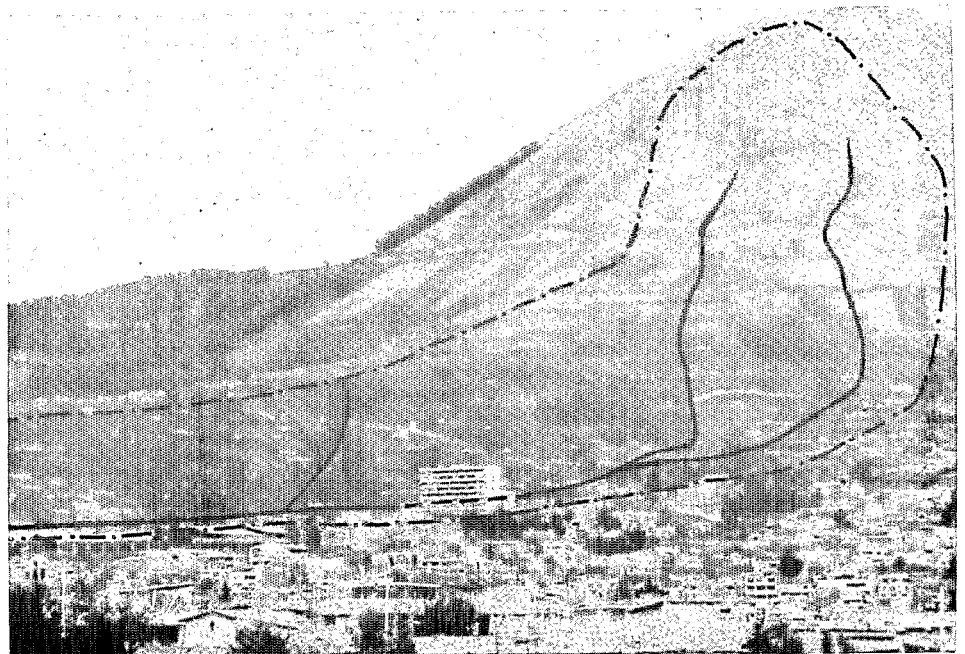
FOTO 16

Vista de conjunto de la Loma Ungüi. La cuenca-vertiente de la quebrada La Raya está trazada en punteados. Al pie de la Cuenca, se ve el nuevo Hospital del Sur, sobre el cono de deyección de la quebrada de Los Chochos (Foto P. Peltre).

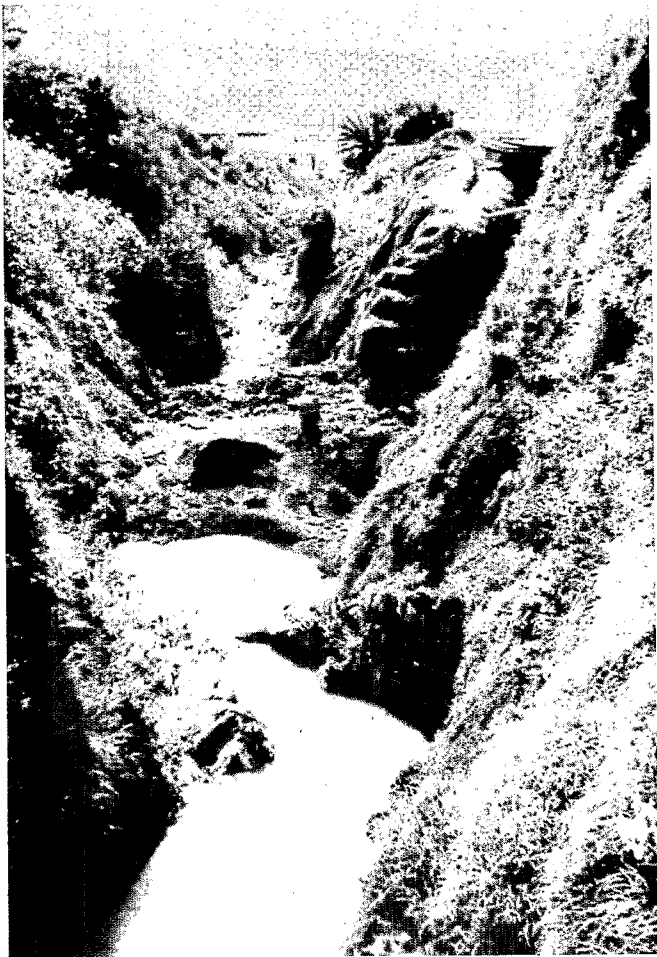
FOTO 11.

Vista hacia abajo de la bocatoma, tres semanas después del accidente; un muro provisional de derivación en tierra ha sido reconstruido para dejar fuera del agua los trabajos del desagüe. Es un muro de adobe localizado en este lugar que ha cedido por el aluvión (Foto P. Peltre).

Una tercera salida de campo, el 18 de Febrero de 1986, destinada a estudiar el conjunto de la cuenca - vertiente de la quebrada, permite comprobar que ha sido reconstruido en la bocatoma un pequeño muro de contención provisional de desviación, de 1,20 m. de alto, apoyado en un talud de tierra (foto 11).

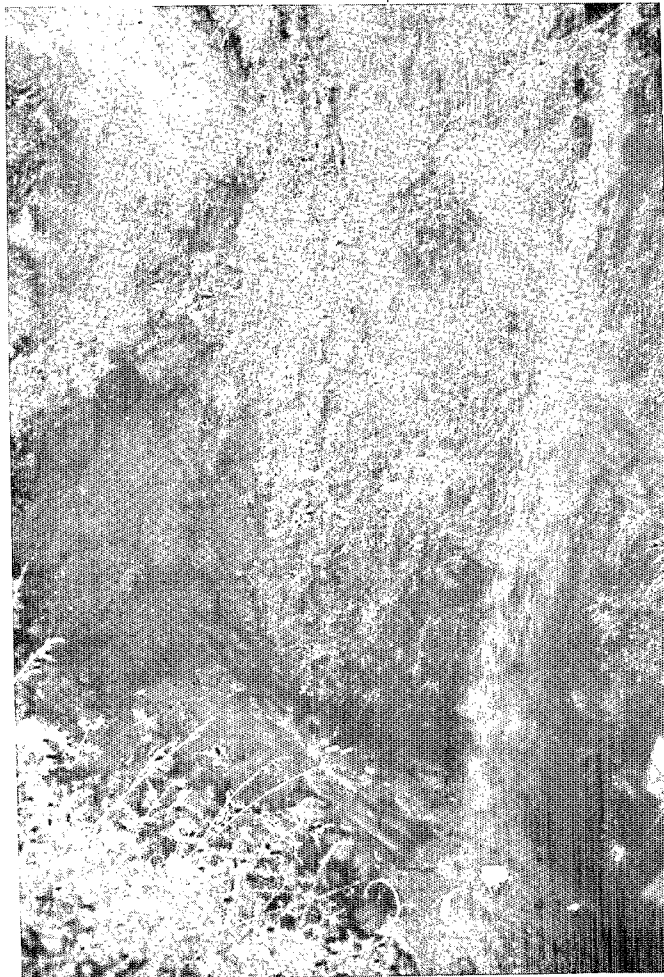
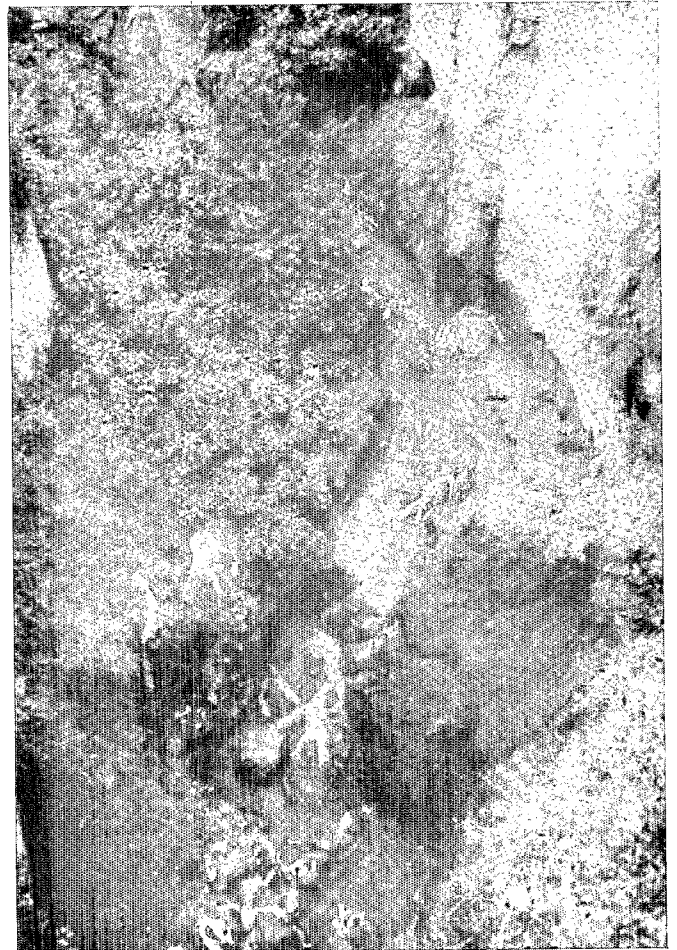
FOTOS 12 Y 13.

- A 500 metros hacia arriba de la bocatoma, a una altura de 2.880 m., la quebrada se subdivide en dos ramales paralelos, igualmente cavados. Cien metros hacia arriba de este confluente un pasamano de madera pasa sobre el corte, que mide en esta parte 12 metros de ancho. Esa mañana, llovía desde hacía una hora, con una intensidad mediana, habiendo habido la semana anterior una lluvia cada dos días. Asistimos al comienzo de un hundimiento en el lecho de la quebrada, mientras que una de las salidas de los desagües que drena el cono de dejección (lotizado y asfaltado), corre ya en abundancia desde unos 20 minutos antes (fotos 12 y 13).

Comienzo de escurrimiento en el curso medio de la quebrada (a 500 m. hacia arriba de la desembocadura) cuando llueve desde hace una hora (intensidad muy mediana). A este nivel de descarga del desagüe de la nueva urbanización corre ya desde hace 20 minutos (Fotos P. Peltre).
