RAPPORTS DE MISSIONS  
SCIENCES DE LA TERRE  
HYDROLOGIE

Contribution à l'évaluation et à la gestion de la  
ressource en eau à Futuna

Joël DANLOUX

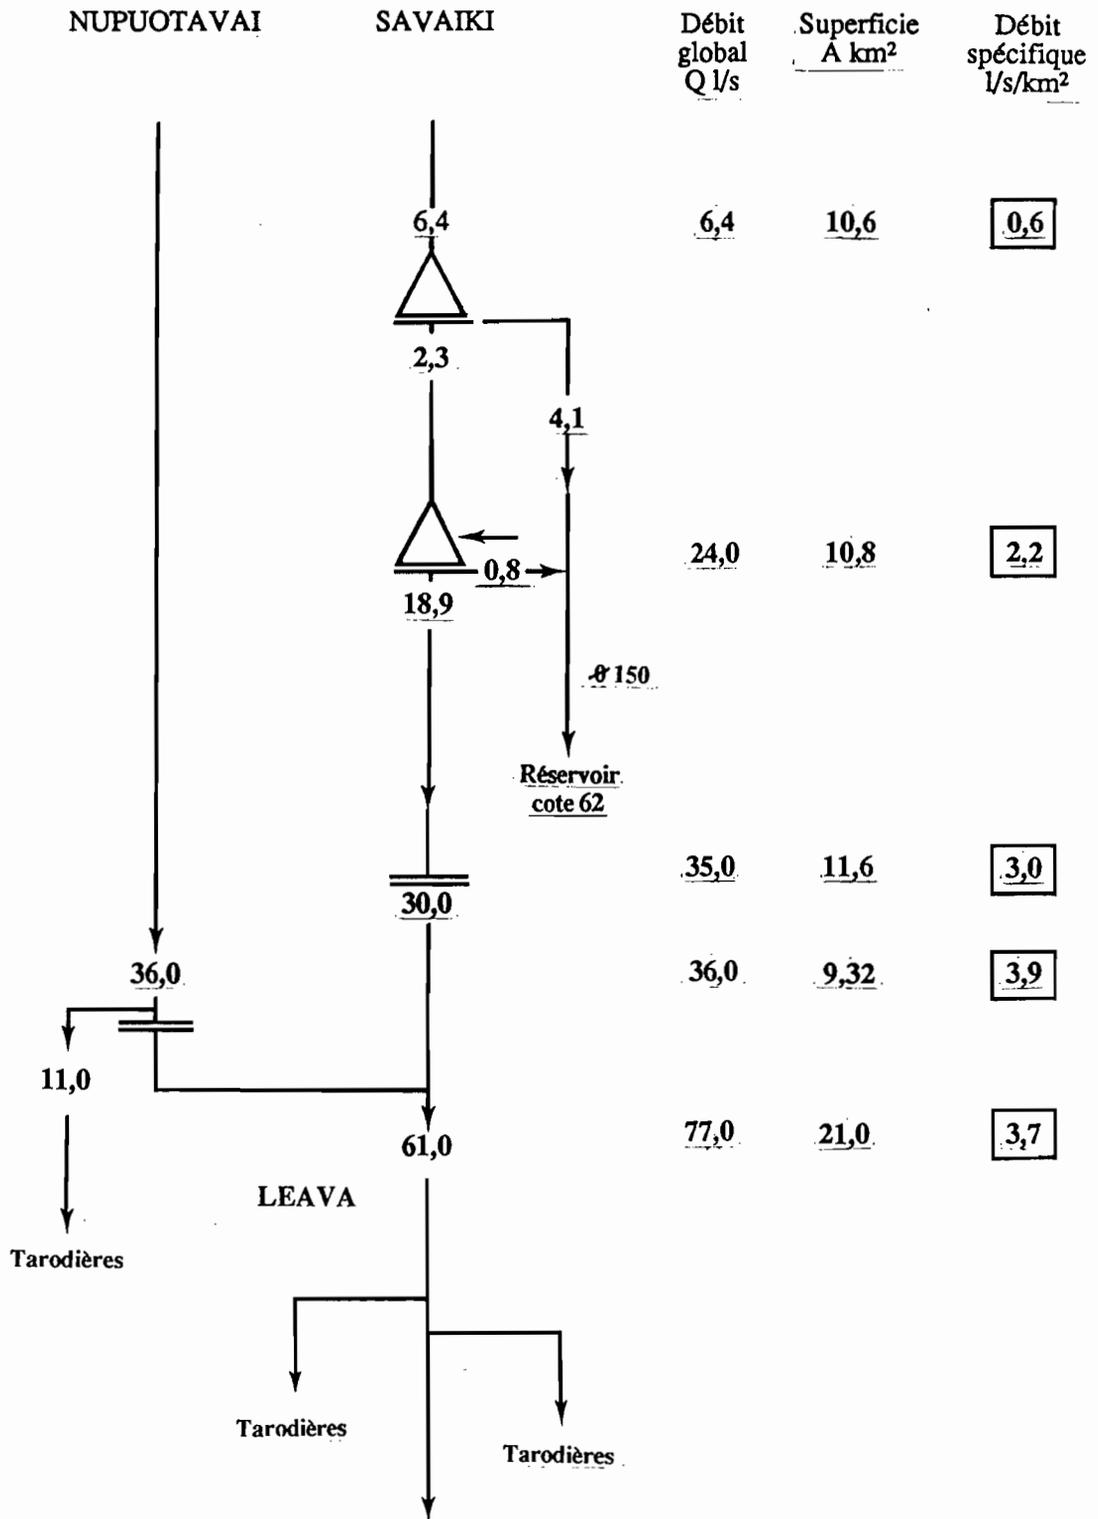
- Débits spécifiques

**- Jaugeages du 20/07/1993**

Code	Station	Débit Q l/s	Observations
<b><u>SAVAIKI branche rive gauche</u></b>			
77420101	Amont captage cote 78	6,4	Jaugeage aval captage vanne fermée
77420102	Aval captage cote 78	2,3	Jaugeage aval captage vanne ouverte
77420103	Niveau captage cote 71	19,7	Jaugeage aval captage vanne fermée
77420104	Aval captage cote 71	18,9	Jaugeage aval captage vanne ouverte
77420105	Aval ancienne prise	30,0	
<b><u>NUPUOTAVAI branche rive droite</u></b>			
77420201	Amont prise tarodières	36,0	
<b><u>Bras des tarodières</u></b>			
77428001	Amont confluence	11,0	
<b><u>LEAVA</u></b>			
77420110	Aval confluence	61,0

Les résultats des jaugeages montrent clairement :

- l'intérêt de procéder à des mesures de basses-eaux en plusieurs points d'une rivière, avant tout captage. Une série de mesures, comme celle du 20/07/1993, aurait permis de mettre en évidence l'importance des apports entre les cotes 78 et 71, et de ne procéder qu'à un seul captage cote 71;
- la faiblesse des débits spécifiques de certaines zones hautes (fortes infiltrations dans les formations basaltiques anciennes ?);
- que l'essentiel des débits n'est restitué par les nappes qu'en pied de massif (à la base des formations basaltiques et andésitiques plus récentes et probablement à la faveur d'accidents).

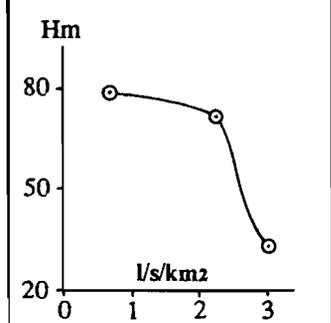
Profils LEAVA et schéma des circulations

Répartition spécifique  
des débits
