Tournée d'évaluation pour l'aménagement de  
petites mares-réservoirs au nord de Gorom-Gorom  
(16 au 19 septembre 1980)

P. CHEVALLIER

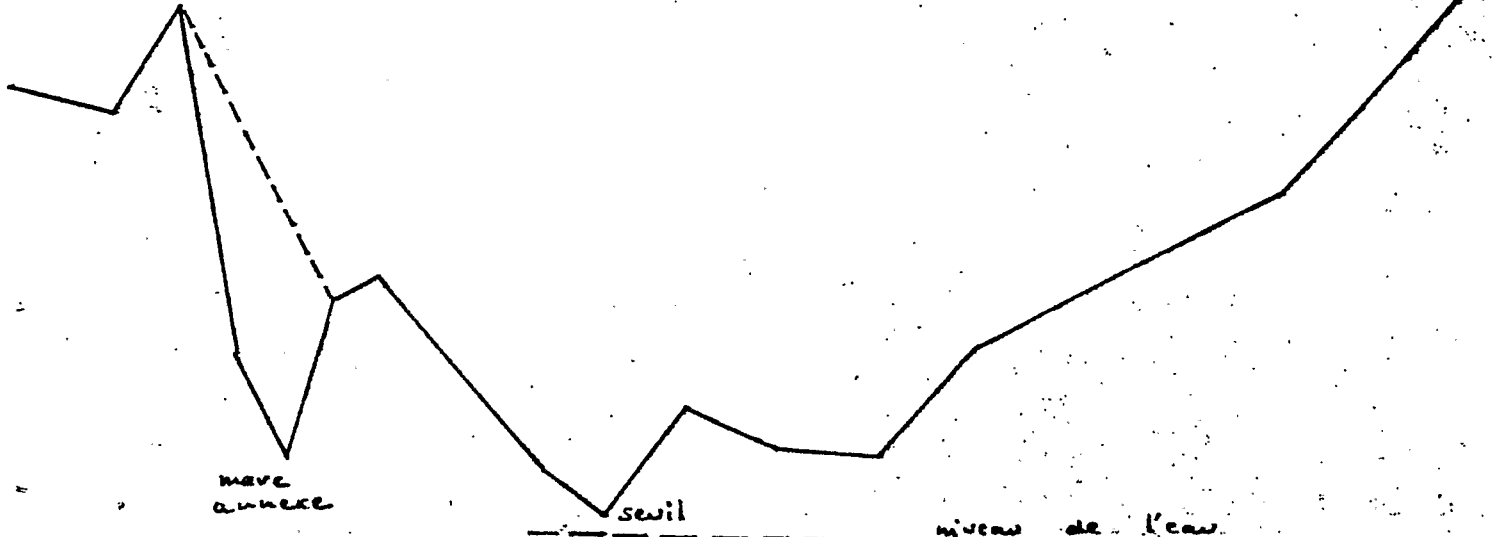
profil en travers du seuil de la mare  
de Tin Tarouloun

Situation : 15 kms au E.N.E. de Markoye en direction du Niger, région de Markoye  
 Forme : assez régulière, allongée  
 Profondeur : supérieure à 1 m  
 Assèchement : en février - mars  
 Alimentation : drain assez important à l'ouest, grand glacis avec ruissellement en nappe au Nord et au Sud  
 Exutoire : au passage de la route (E). Profil en travers en annexe  
 Aménagement : avis favorable
