**APUNTES SOBRE LA CARTOGRAFIA  
DE LAS INUNDACIONES EN LA  
CUENCA DEL GUAYAS  
(INVIERNO 1982-1983)**

\* Ing. Geol. Jorge Acosta T.

\*\* Geog. Alain Winckell

\* Departamento de Geomorfología y Teledetección del PRONAREG-MAG-Quito.

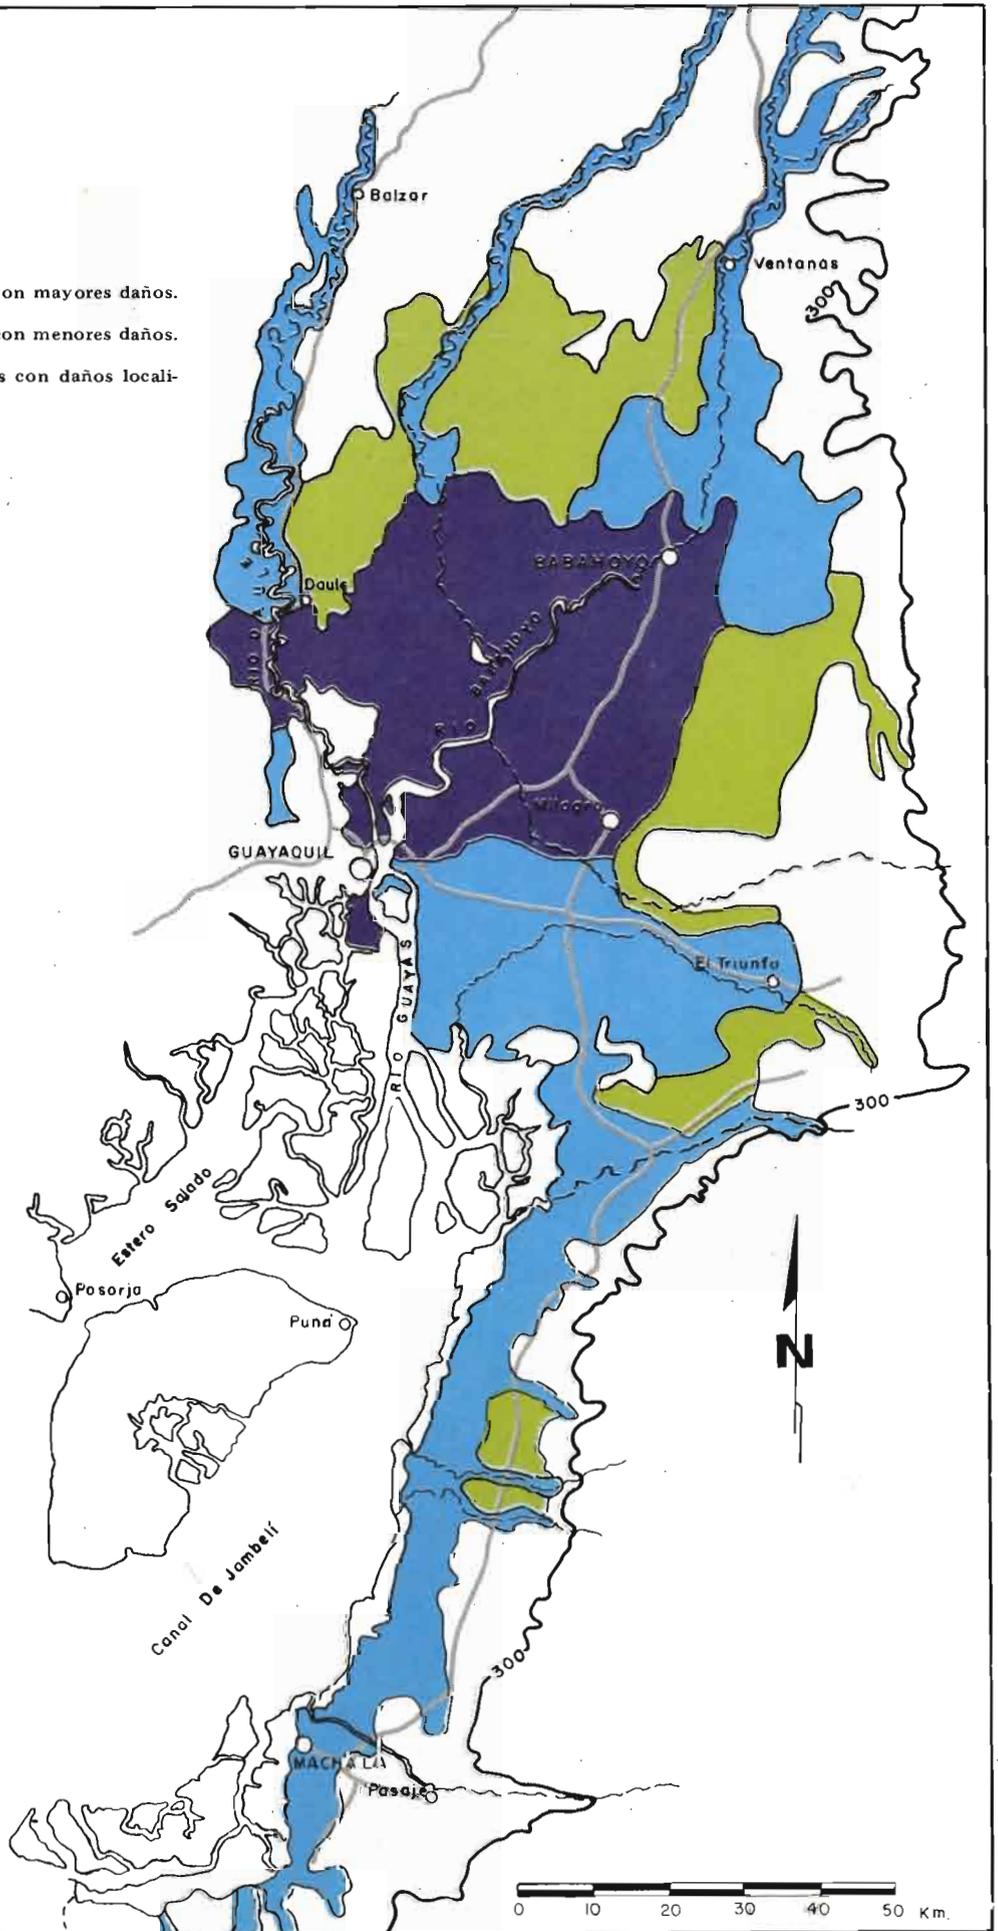
# DIFERENTES ZONAS INUNDADAS

El mapa que adjuntamos en el presente trabajo, constituye una reducción esc. 1:1'000.000 del documento original esc. 1:500.000. Fig. No. 1.

Zonas totalmente inundadas con mayores daños.
-

Zonas totalmente inundadas con menores daños.
-

Zonas parcialmente inundadas con daños localizados.

En función de sus características, las zonas inundadas, han sido divididas en 3 categorías, de acuerdo a las condiciones que presentaban cuando se efectuaron los sobrevuelos.

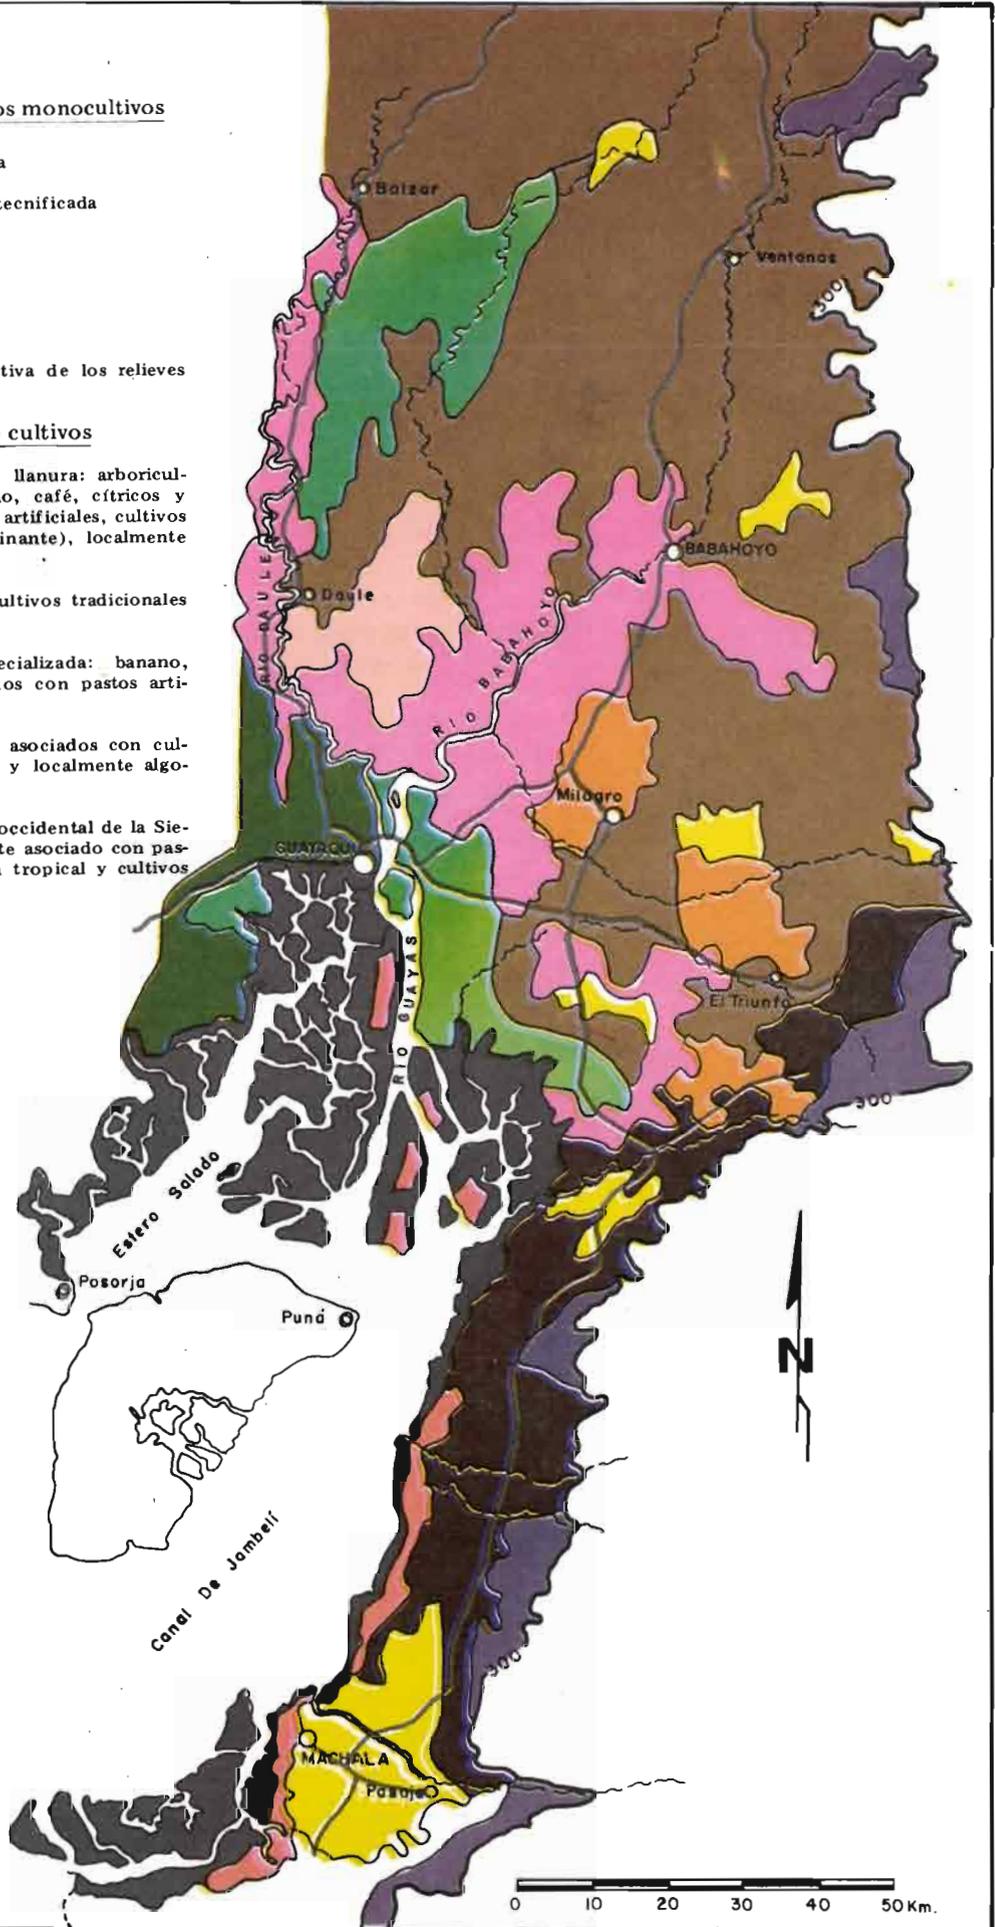
# PRINCIPALES ZONAS DE PRODUCCION AGRICOLA

Para tener una idea de los daños ocurridos, adjuntamos aquí, un mapa de las principales zonas de producción agrícola, de la misma zona y a la misma escala que el mapa de inundaciones.

Cabe mencionar, que éste mapa no constituye un resultado del estudio sobre las inundaciones; es una reducción bastante simplificada de otro documento de inventario: "El mapa de uso actual del suelo y de formaciones vegetales", elaborado también en el curso del inventario cartográfico de la Costa ecuatoriana, realizado en el seno del PRONAREG.

Para fines de comparación entre los dos documentos cartográficos y para permitir una evaluación visual de los daños, hemos adaptado la leyenda para los fines perseguidos.

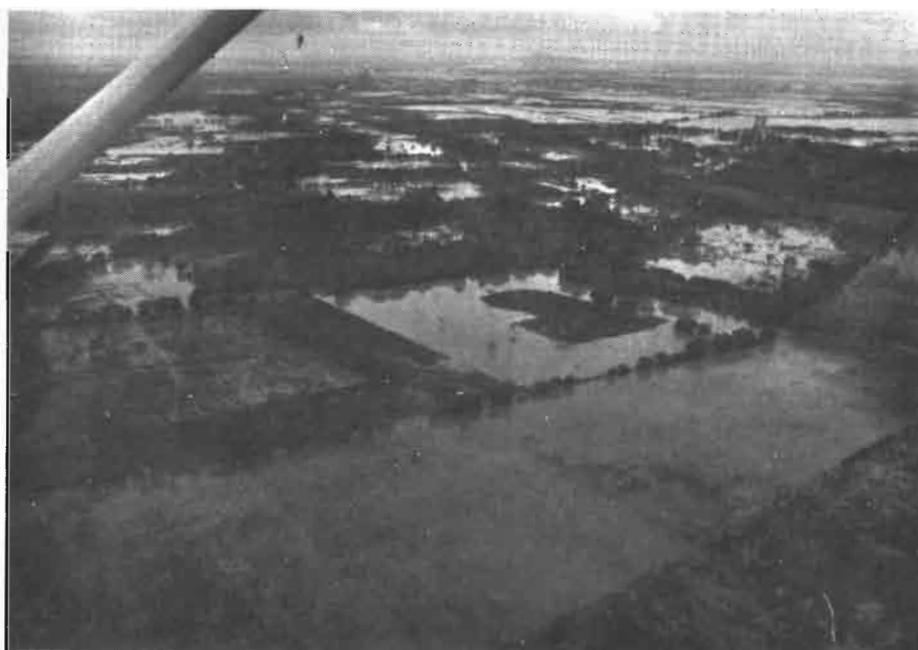
La agricultura es una de las actividades que más sufrió a causa de las inundaciones. Foto No. 1.

**Zonas de producción agrícola afectadas por las inundaciones.**

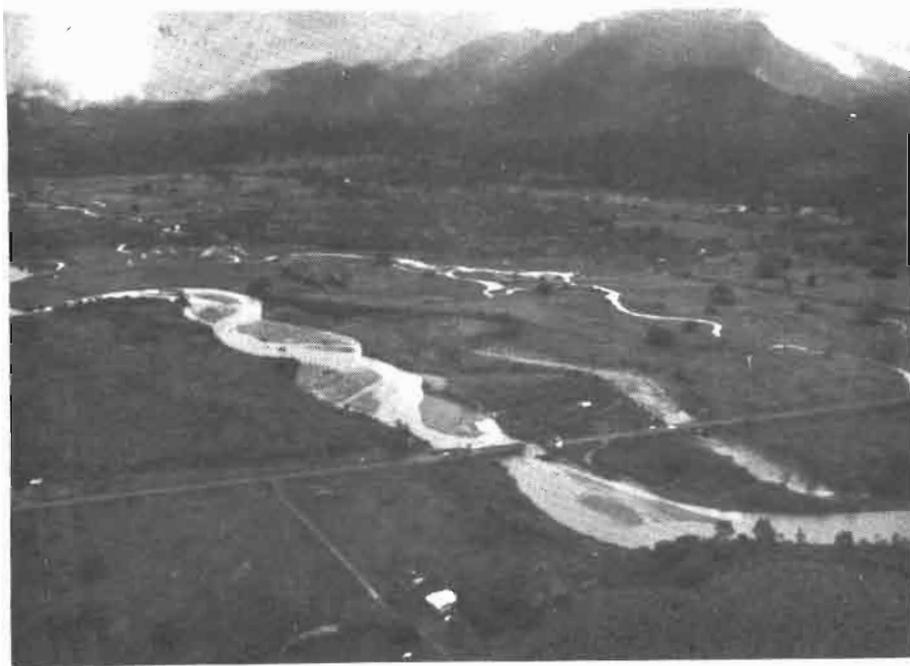
Foto No. 2. Efectos de las inundaciones sobre la infraestructura vial.

para divagar y elaborar cauces anastomosados de gran amplitud, cuyos efectos fueron: cortes en la carretera, destrucción de puentes y destrucción de calzadas, cerca de los torrentes o lejos de éstos, según la nueva trayectoria elaborada en el transcurso de la crecida. Foto No. 2.

Durante el invierno 1982-1983, los ríos con caudales muy superiores a los de "inviernos normales", se caracterizaron

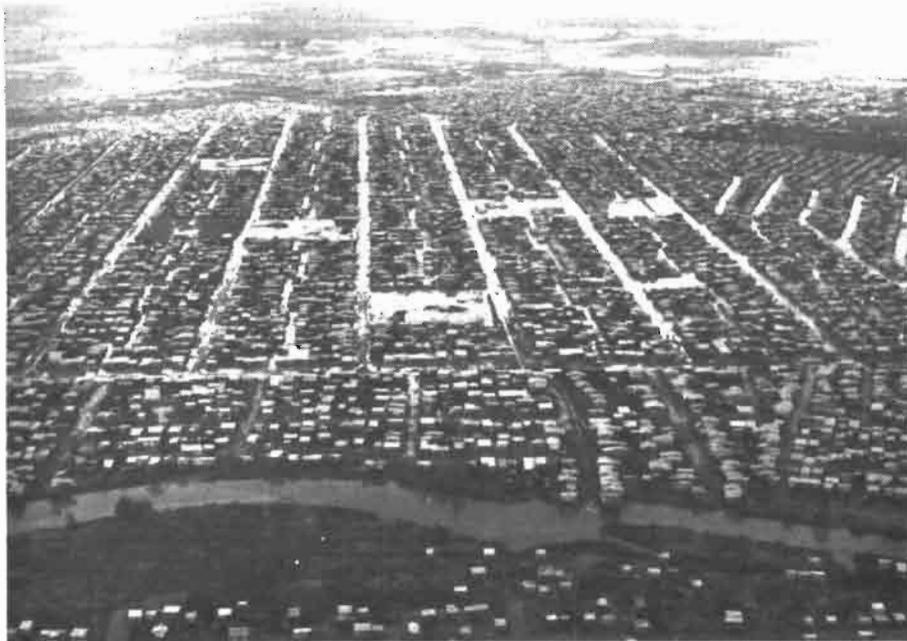
Foto No. 3. Efectos de las inundaciones sobre las urbanizaciones.

Muchas ciudades sufrieron grandes daños, siendo las más afectadas Babahoyo y Guayaquil (barrios del Sur). En estas zonas los efectos fueron considerables, ya que la duración de las inundaciones y el espesor de la capa acuosa eran muy superiores a lo normal.
