Sección 7

Retroceso glaciar e incremento del riesgo de catástrofes

¿EL FIN DE LAS CUMBRES NEVADAS? Glaciares y Cambio Climático en la Comunidad Andina

IS IT THE END OF SNOWY HEIGHTS? Glaciers and Climate Change in the Andean Community

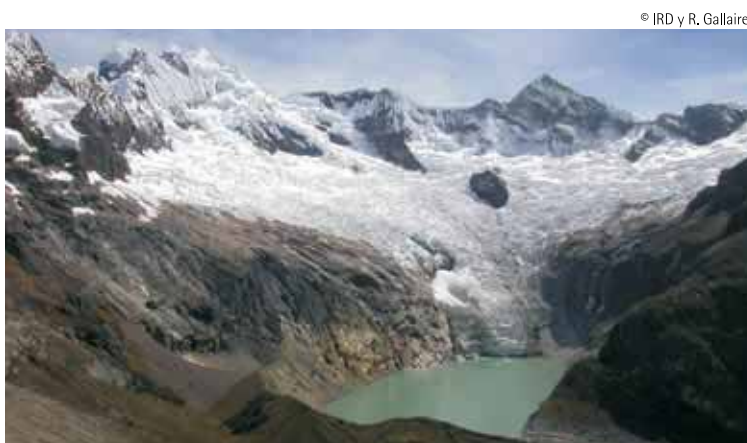
Laguna Arhwaycocha en 2005, con el riesgo de que el glaciar Pucahirca oeste se derrumbe

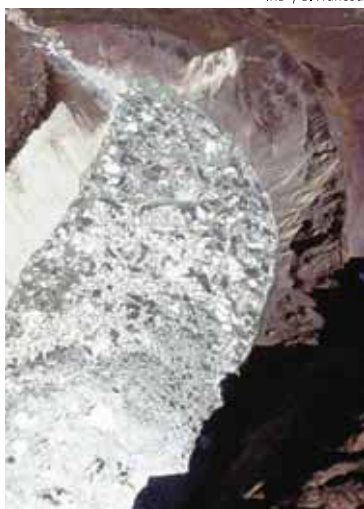
Laguna Arhwaycocha en 2001, cubierta de icebergs después de un hundimiento del glaciar Pucajirca oeste

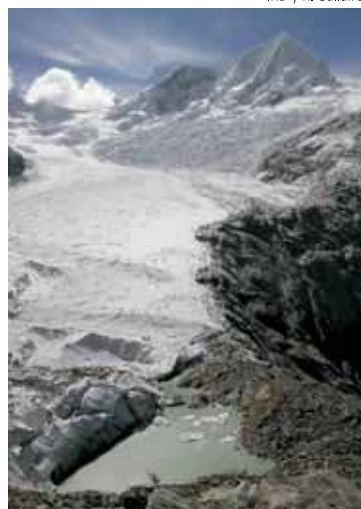
Aparición de nuevas lagunas con el retroceso de los glaciares en Cordillera Blanca: ejemplo del glaciar del Artezoraju en 2005

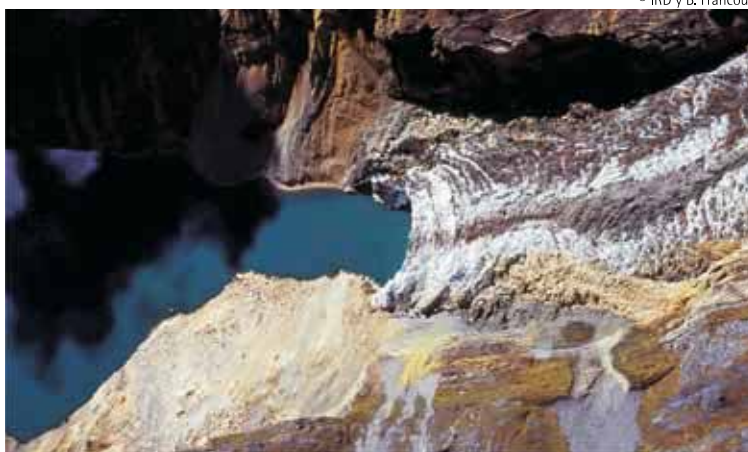
La laguna de Safuna Alta, en el Perú, se sitúa en una región aislada del noreste de la Cordillera Blanca. Un glaciar desemboca a esta laguna por una pared de hielo de 40 m de altura.

Laguna Safuna Alta en 2001

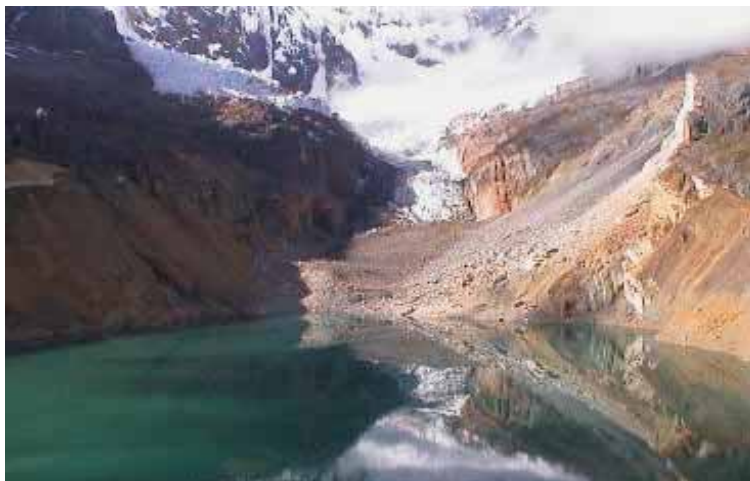
En abril de 2002 se produjo un gran desprendimiento de roca, estimado en 10 millones de metros cúbicos. La masa desmoronada cubrió la zona frontal del glaciar y la parte de la laguna, provocando olas que lograron pasar por encima del dique morrénico.

Safuna Alta después del desprendimiento

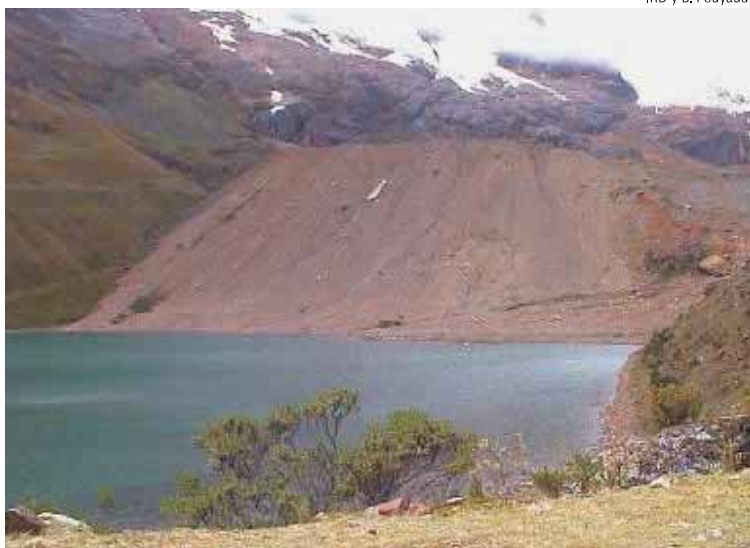
Se estima que como consecuencia, la laguna perdió entre 4 y 5 millones de m^3 . El desbordamiento de la laguna erosionó fuertemente el dique morrénico, pero el flujo de agua fue atenuado por la Laguna Safuna Baja, la cual pudo resistir sin romperse.

Safuna Baja y la morrena de Safuna Alta erosionada por el desbordamiento de la laguna

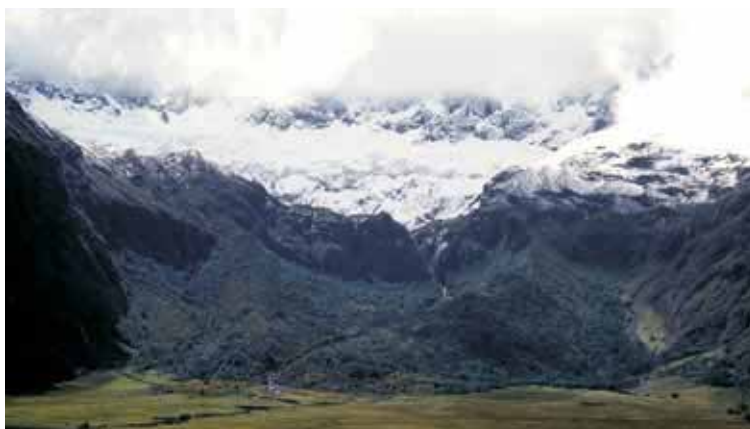
La foto muestra la planicie de Collanes y la morrena de la Pequeña Edad de Hielo del glaciar de la caldera del Altar cubierta de un bosque de Pollepi, en 1999.

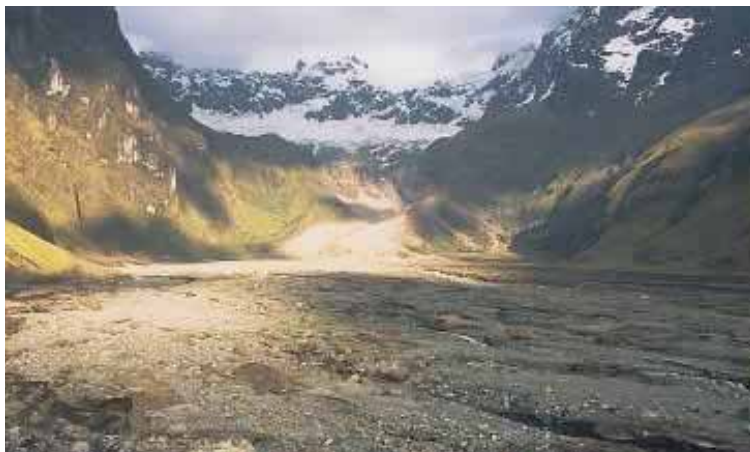
El flujo se extendió hacia una pequeña cuenca situada aguas abajo y se introdujo luego en el valle del río Collanes, provocando una crecida a lo largo de 100 km que dejó sin vida a una decena de personas y provocó cuantiosos daños materiales.

Diciembre 2001: la misma planicie cubierta de escombros con la morrena reventada por el flujo que se derramó de la laguna.

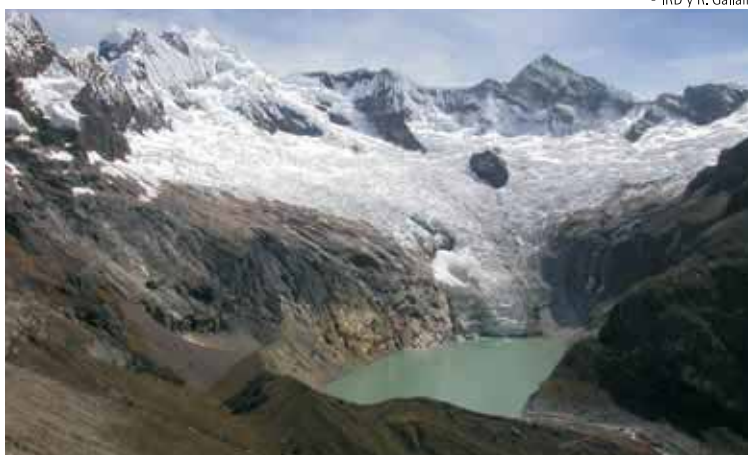
Arhwaycocha lagoon in 2005, with the risk of a landslide of Pucahirca west glacier

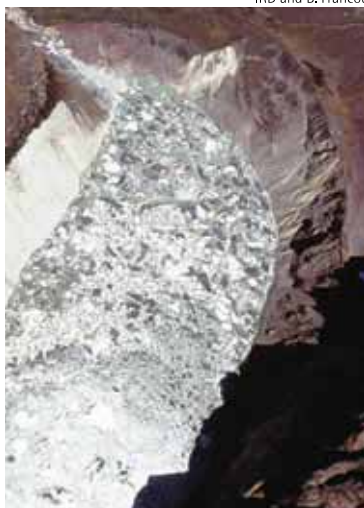
Arhwaycocha lagoon in 2001, covered by icebergs after Pucajirca west glacier sank

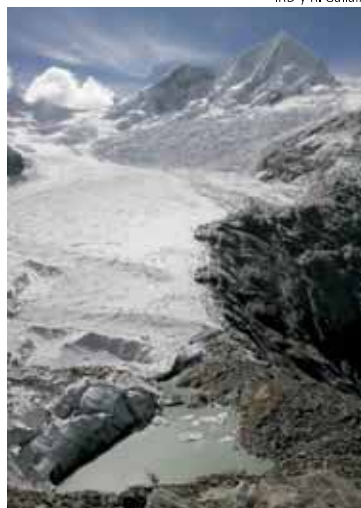
Appearance of new lagoons due to glacier retreat in the Cordillera Blanca: example of Artezonzraju glacier in 2005

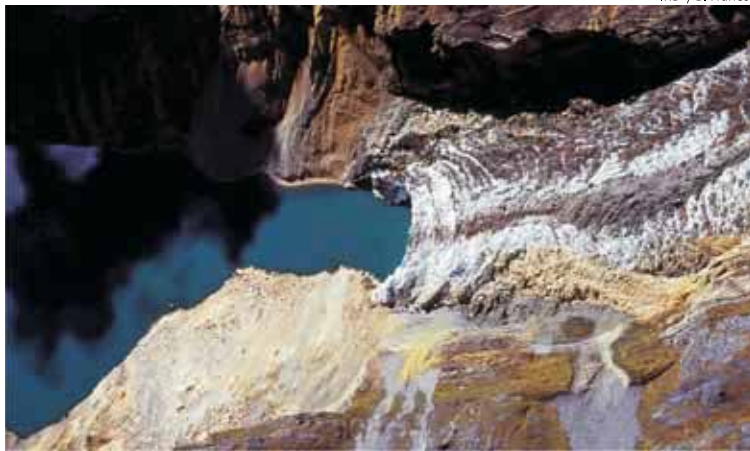
The Safuna Alta lagoon in Peru is located in an isolated region northeast of the Cordillera Blanca. A glacier flows into this lagoon through a 40 meter ice wall.

Safuna Alta lagoon in 2001

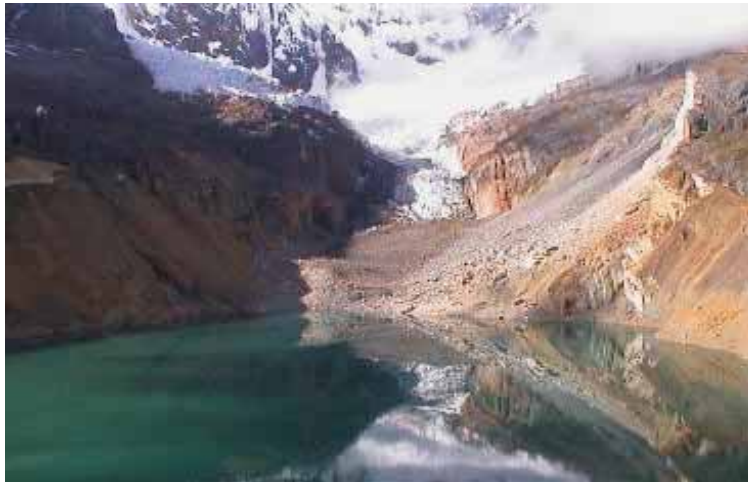
In April 2002 a large rock detachment estimated at 10 million cubic meters occurred . The collapsed mass covered the glacier frontal zone and part of the lake causing waves that went over the moraine dam.

Safuna Alta after detachment

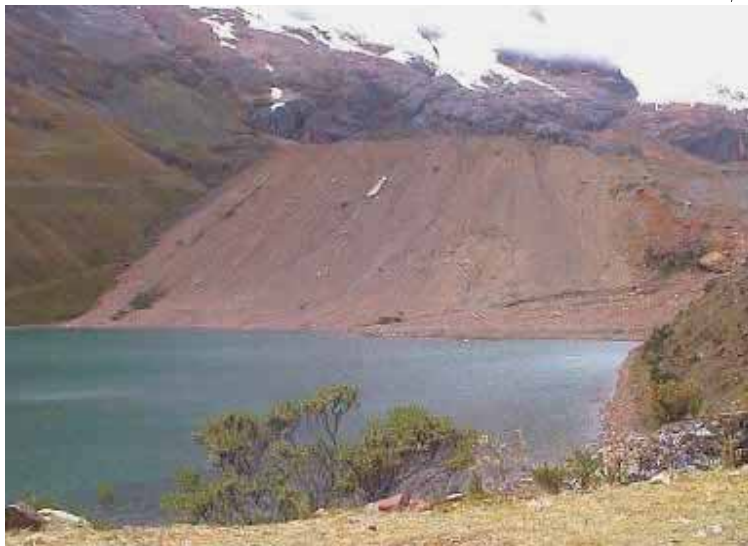
As a consequence, the lake is estimated to have lost between 4 and 5 million m³. The lagoon overflow strongly eroded the moraine dam, but the water flow was attenuated by the Safuna Baja lagoon which did not break

Safuna Baja and Safuna Alta moraine dam eroded by overflow

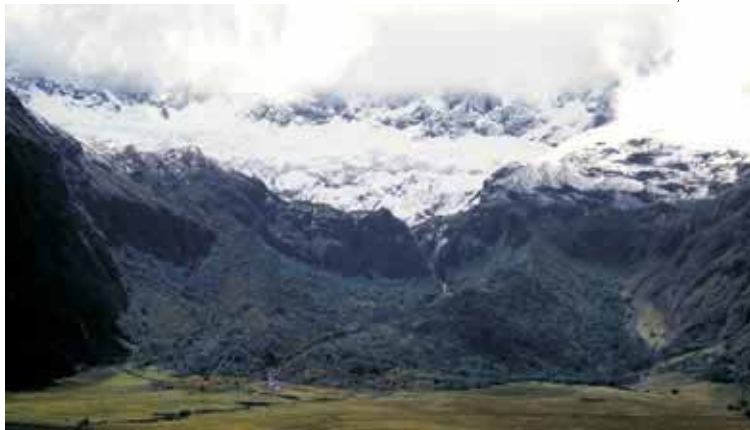
Collanes valley in 1999

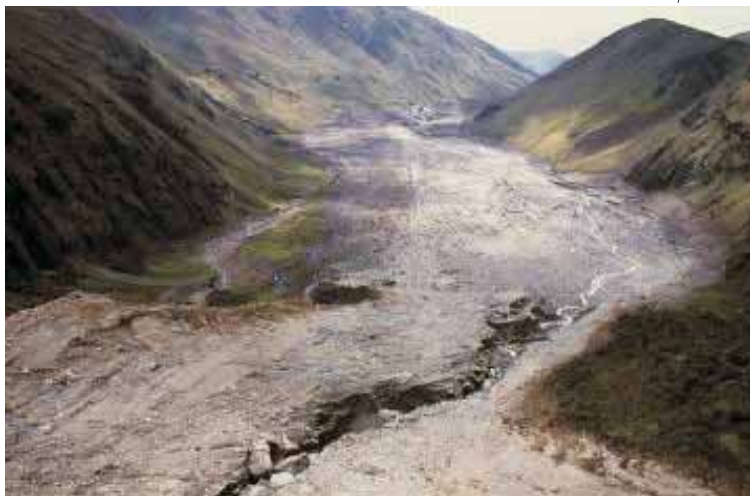
The flow poured over a small basin downstream and then got into the Collanes river valley causing an overflow along 100 km that killed ten people and caused many damages.

The same valley covered by mud in December 2001.
