# Etat des lieux et proposition de restauration des sols sur le Bassin versant de Tondi Kiboro (Niger)

# Lutte antiérosive, réhabilitation des sols tropicaux et protection contre les pluies exceptionnelles

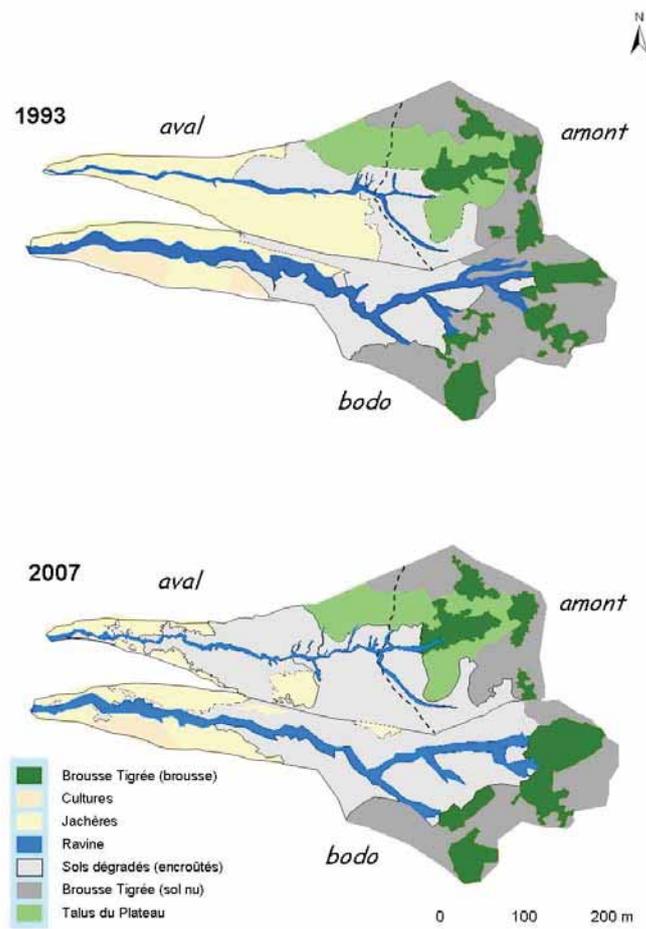
**Figure 2 : évolution de l'occupation des sols sur les bassins de Tondi Kiboro entre 1993 et 2007**

En particulier, on peut constater qu'une importante partie du bassin a vu ses sols se dégrader ; la surface de sols encroûtés est passée de 17 à 40% de la surface du bassin « nord » (aval + amont sur la figure 2).

représenté dans la figure 2, la limite de bassin intermédiaire représentée étant la limite entre les deux parties amont et aval ; dans le tableau ci-dessous, le bassin TK aval englobe TK amont. Le bassin « bodo » est celui situé au sud. La hausse des débits et lames ruisselées est plus faible pour « TK aval » car une grande partie du débit est infiltrée dans les dépôts sableux de fond de talweg entre les deux seuils limnimétriques. Elle s'observe au niveau de la relation pluie/débit par évènement mais pas sur le total annuel. Cela avait déjà été observé par Esteves et Lapetite (2003). On distingue le coefficient de ruissellement global (3<sup>ème</sup> colonne) de celui par évènement donné par l'équation pluie/débit. La dernière colonne montre que si les débits augmentent, le temps pendant lequel ils se produisent s'est sensiblement réduit, traduisant l'accélération des ruissellements et la baisse de la capacité de rétention en eau des sols, dues à l'encroûtement des sols.

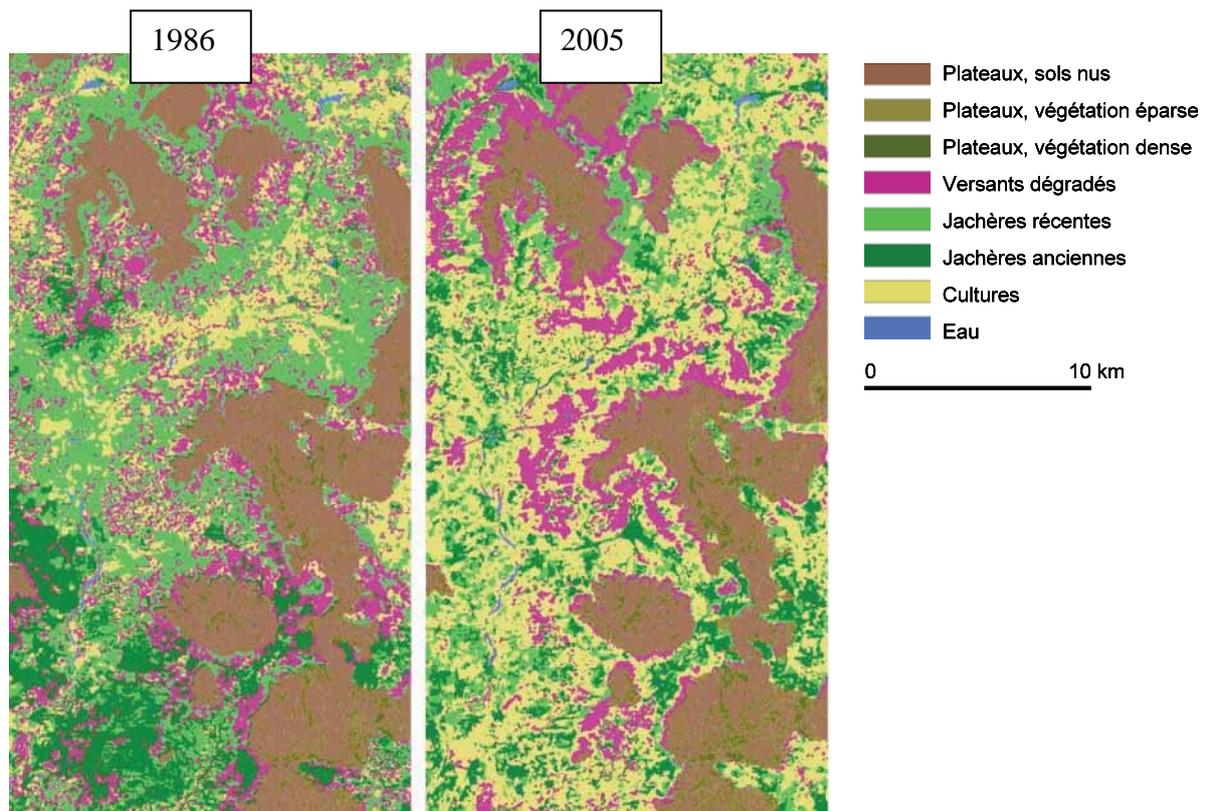
Figure 3 : évolution de l'occupation du sol dans le Fakara entre 1986 et 2005 (d'après Catherine Ottlé, programme AMMA)

A l'échelle un peu plus grande de l'ensemble du Fakara, une région d'environ 15 km sur 40 (figure 3), on peut constater qu'entre 1986 et 2005, c'est-à-dire sur une période récente, on observe une forte progression des cultures et des surfaces dégradées.

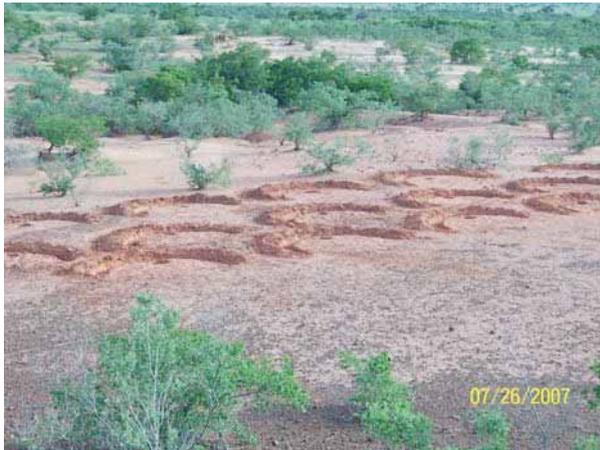
**Figure 4 ci-dessus : demi-lunes sur le versant nord du bassin**

- Les **demi-lunes et autres tranchées** destinées à aider l'infiltration de l'eau et la pousse des arbres, malgré leurs dimensions honorables (40 cm par 40 cm de section), sont presque entièrement colmatées en deux moussons par les eaux de ruissellement ; donc à entretenir régulièrement aussi ;

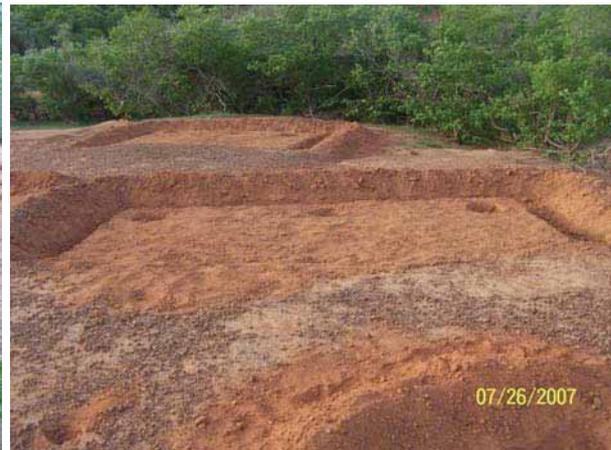
**Figure 5 en haut à droite : grande banquette rectangulaire pouvant accueillir 3 arbres**

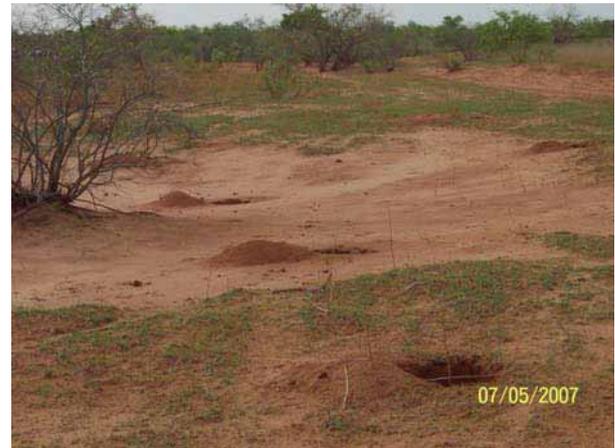
**Figure 6 ci contre : plantation de acacias senegal (gommiers) en poquets (mini-zai) sur le versant sud du bassin**

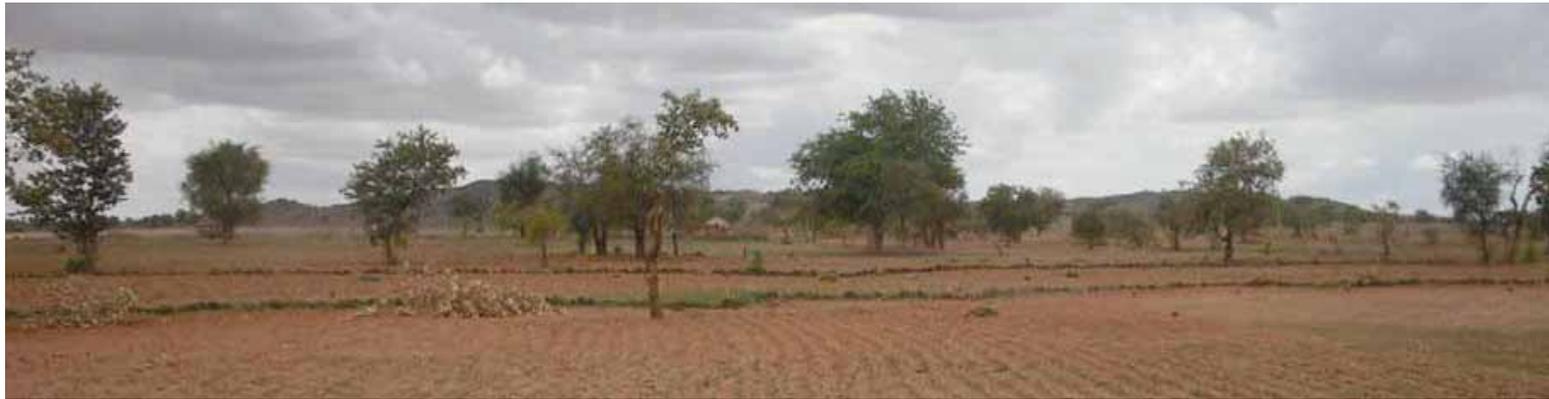
**Figure 7 : exemple de cordons pierreux bien réalisés (ici dans le bassin de la Sirba, au Burkina Faso)**

On montre, figures 7 à 9 quelques exemples de dispositifs LAE dans la sous-région, installés à bon ou a mauvais escient.

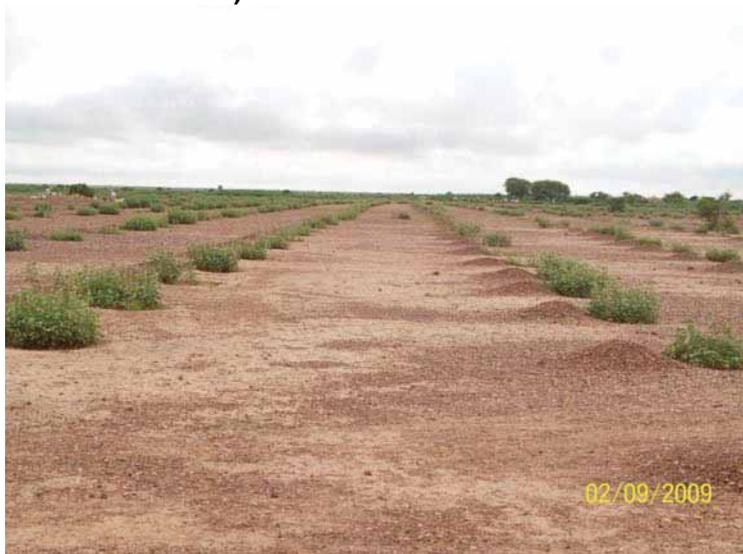
**Figure 8 : exemple de plantation de gommiers en cuvette réussie (Boubon, au nord de Niamey)**

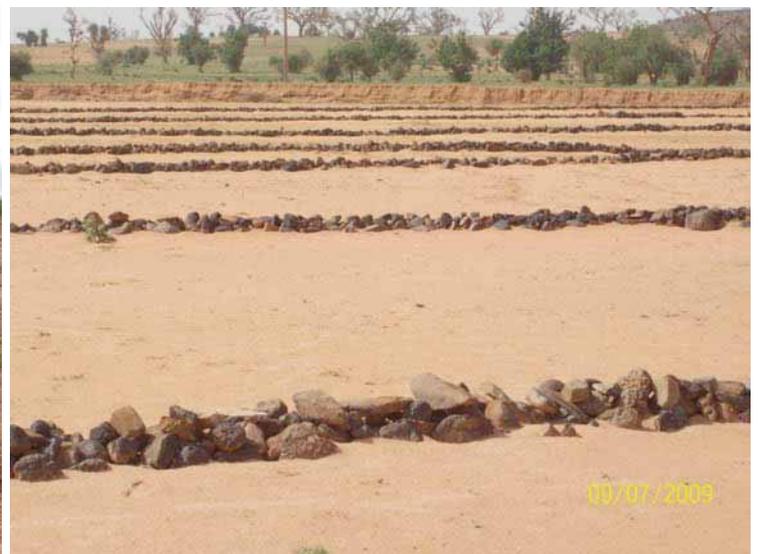
**Figure 9 : cordons pierreux installés inutilement sur un cône de déjection (Boubon)**
