ANÁLISIS CUALITATIVO DE TRES PROCESOS DE EROSIÓN PREDOMINANTES EN LA SIERRA VOLCÁNICA DEL ECUADOR

*Por: Georges De Noni
(Geomorfólogo de la ORSTOM - Ap. 6596 CCI - Quito)*

CENTRO ECUATORIANO DE INVESTIGACION GEOGRAFICA

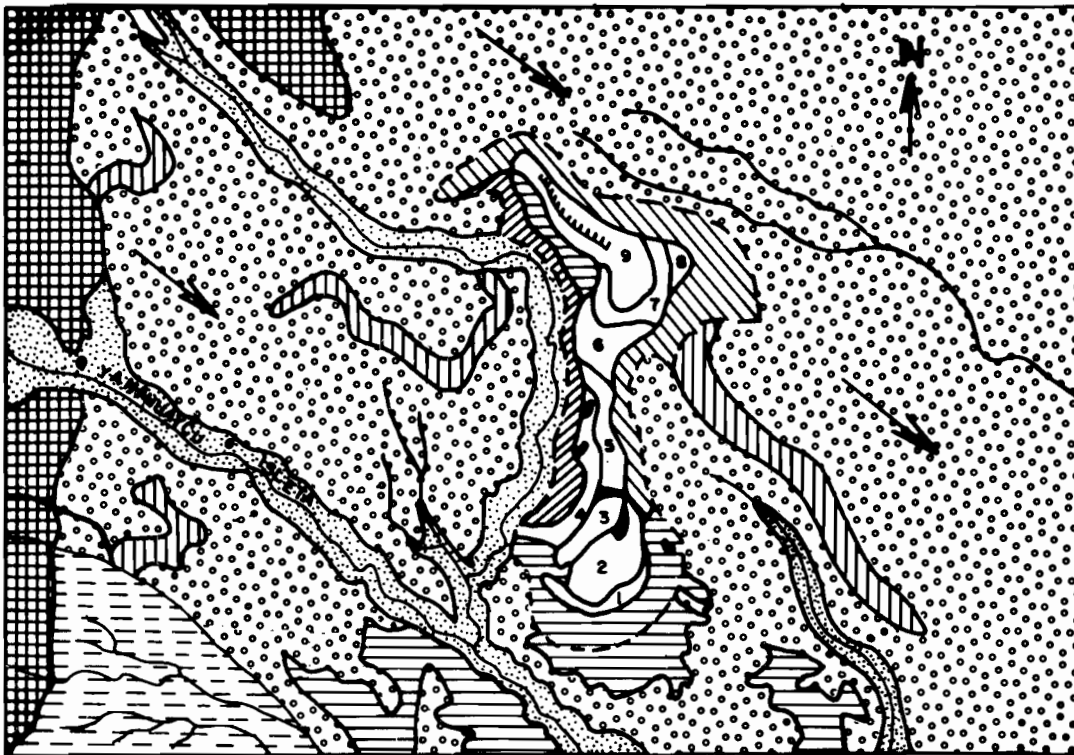
ESCALA ——— 1 : 20.000

Se ha escogido este pequeño interfluvio porque su superficie presenta signos muy claros de erosión. Esta superficie está compuesta de 9 niveles, en forma de gradas (de pendiente suave del 15% al 20%) cuyo perímetro está rodeado por abruptos de erosión con un desnivel relativo que varía de 1 a 3 metros.

Los abruptos, en este lugar, constituyen paredes verticales, con un perfil ligeramente cóncavo, y están colonizadas localmente por la vegetación. En sus bases, se encuentran frecuentemente, bloques subangulares, de 15 a 20 centímetros de espesor, provenientes de los horizontes superiores. También se han observado microderrumbes que tapan localmente, las bases de éstos, y que se forman entre fisuras oblicuas, dando la impresión de pequeños bloques fallados. Unos metros más allá de las paredes abruptas, se encuentran depósitos arenosos, de color gris, de algunos metros cuadrados de superficie y de espesor variable.

En resumen, dos tipos de procesos de erosión se asocian para remodelar este interfluvio, pequeños movimientos de masas en la capa de ceniza suprayacente y, luego arroyada concentrada en la cangagua subyacente. Este tipo de erosión es bien típico de la parte septentrional de la Sierra volcánica, desde casi todo el Valle de Los Chillos hasta la zona de Bolívar-La Paz (provincia del Carchi), incluyendo también las regiones de Cayambe, Otavalo e Ibarra.

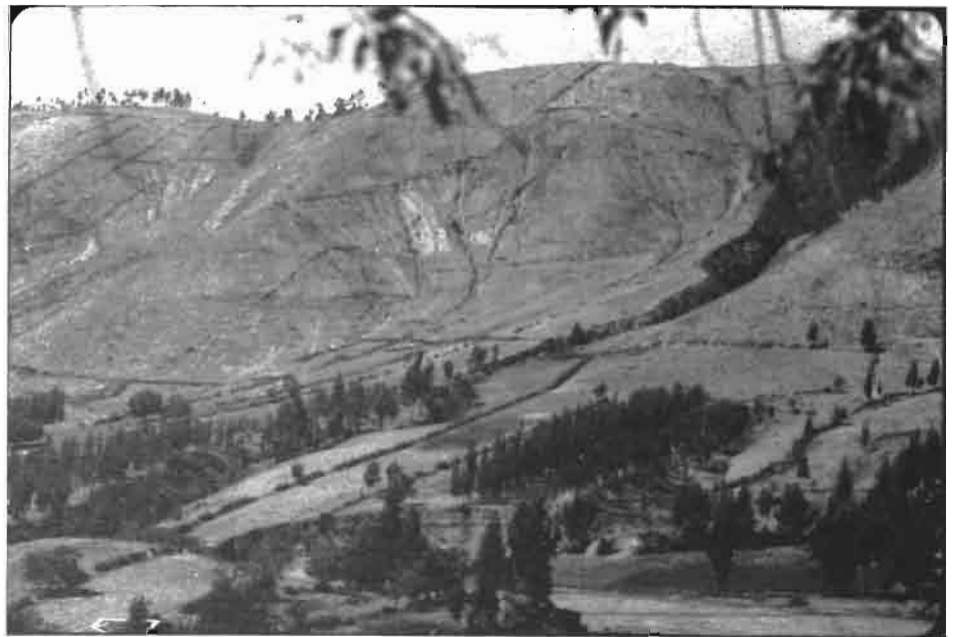
- Arroyada concentrada en la región de Saquisilí

En la cangagua aflorante, se encuentran igualmente las formas de la arroyada concentrada. Se tratan de sitios con pendiente fuerte, o correspondientes a puntos de concentración de las aguas de escurrimiento. La forma de erosión predominante es también de quebradilla. Unas presentan un ancho de 50 centímetros con una profundidad de 20 a 50 centímetros y otras de 50 centímetros a un metro de ancho por 1 a 2 metros de profundidad. Estas quebradillas se caracterizan por su perfil longitudinal en forma de cascadas y un perfil transversal en forma de U.

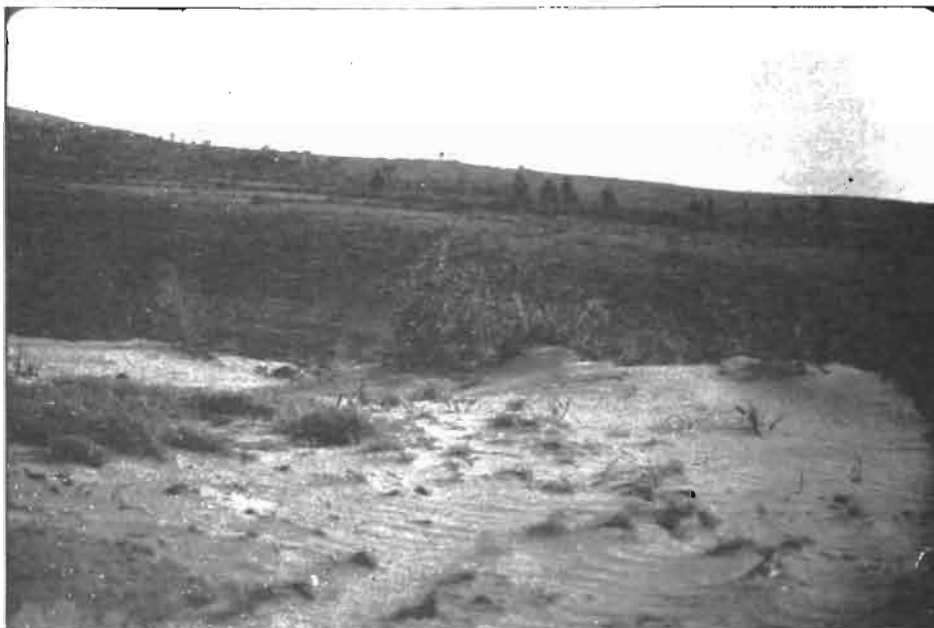
- Pequeñas acumulaciones de arena, contra la vegetación, en la zona de Guayllabamba - Tabacundo.

En esta zona del estudio, la arena migra fácilmente en la superficie del plano inclinado. Sin embargo, cuando existe vegetación la arena es atrapada por esta última. Mientras más desarrollada es la vegetación la acumulación arenosa es más potente. Aquí, la formación de las "Nebkas" (1) está en relación directa con la presencia de los arbustos de tipo "chilca". Alcanzan hasta un metro o más de alto, por 5 a 8 metros de largo.
