RECUPERACIÓN DE AGROSISTEMAS DEGRADADOS EN LA CUENCA DEL LAGO DE CUITZEO (MICHUACÁN, MÉJICO):

II. CONTROL DE CÁRCAVAS

Recuperacion de agrosistemas degradados en la cuenca del lago de Cuitzeo (Michoacan, México) : 2. Control de carcavas.

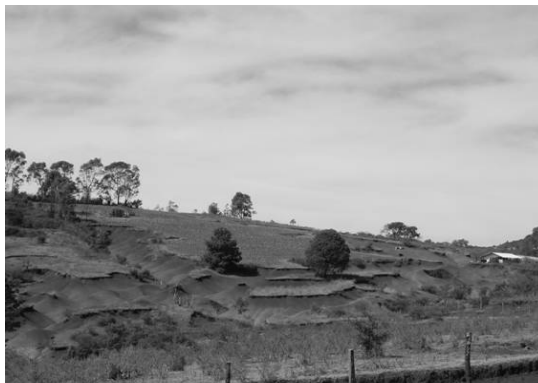
Figura 1. Erosión en cárcavas en áreas de *Acrisoles* en Michoacán (Méjico).

En la cuenca del Lago de Cuitzeo en el estado de Michoacán (Méjico) la superficie afectada por erosión en cárcavas se duplicó durante el periodo 1975-2000 (Mendoza, 2002); potencialmente, el 13 % de la superficie total es susceptible de formar cárcavas (Figura 1),

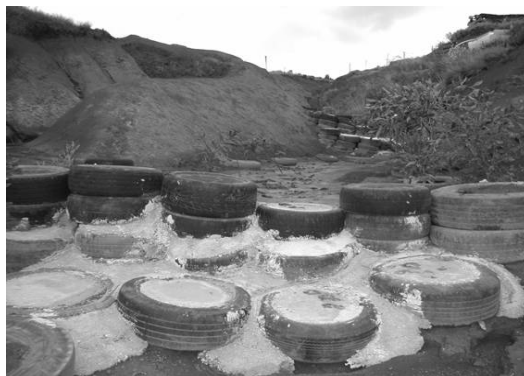
Figura 3. Control y estabilización de taludes de cárcavas (neumáticos encalados en primer plano; ensayos de reinstauración de vegetación al fondo y a la derecha).

En la Figura 3 se hace evidente el desarrollo de las especies (al fondo y a la derecha de la cárcava).
