# **La crue du 19 ou 20 mai 1998 à la station limnimétrique de l'Antizana 15.**

G. Bontron

N.G.T. Equateur  
Publication N° 4  
juin 1998

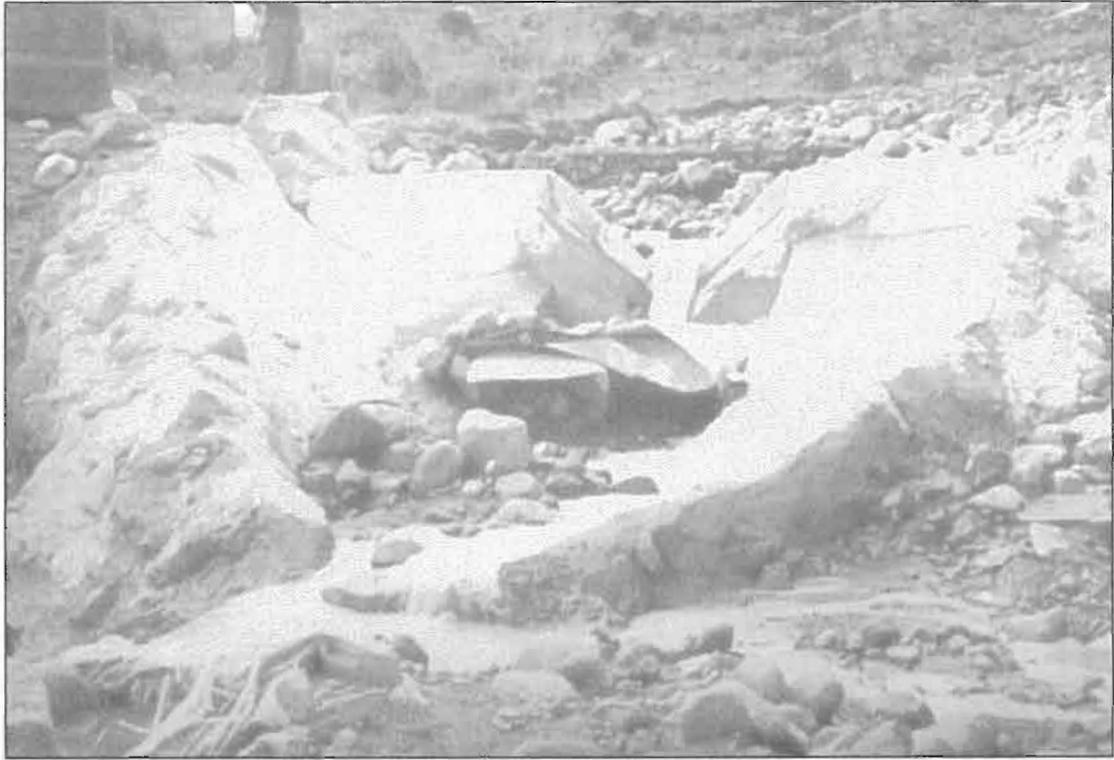
- le bassin de retenue situé en rive gauche de la station, ainsi que le canal lui-même, le plan incliné et la cuve située en aval du canal, étaient entièrement remplis de sédiments et de pierres (jusqu'à 30 cm de diamètre) (photo 1, 2, 3, 4).
- en rive droite du canal, et en rive gauche du bassin, une forte érosion a eu lieu (photo 5). En rive droite du canal, le niveau du sol s'est abaissé de 30 à 40 cm, et un trou s'est creusé sous le plan incliné (photo 6), menaçant l'intégrité de l'ouvrage.
- les marches en métal ont été arrachées (photo 1)

*Photo 1 : vue du plan incliné*

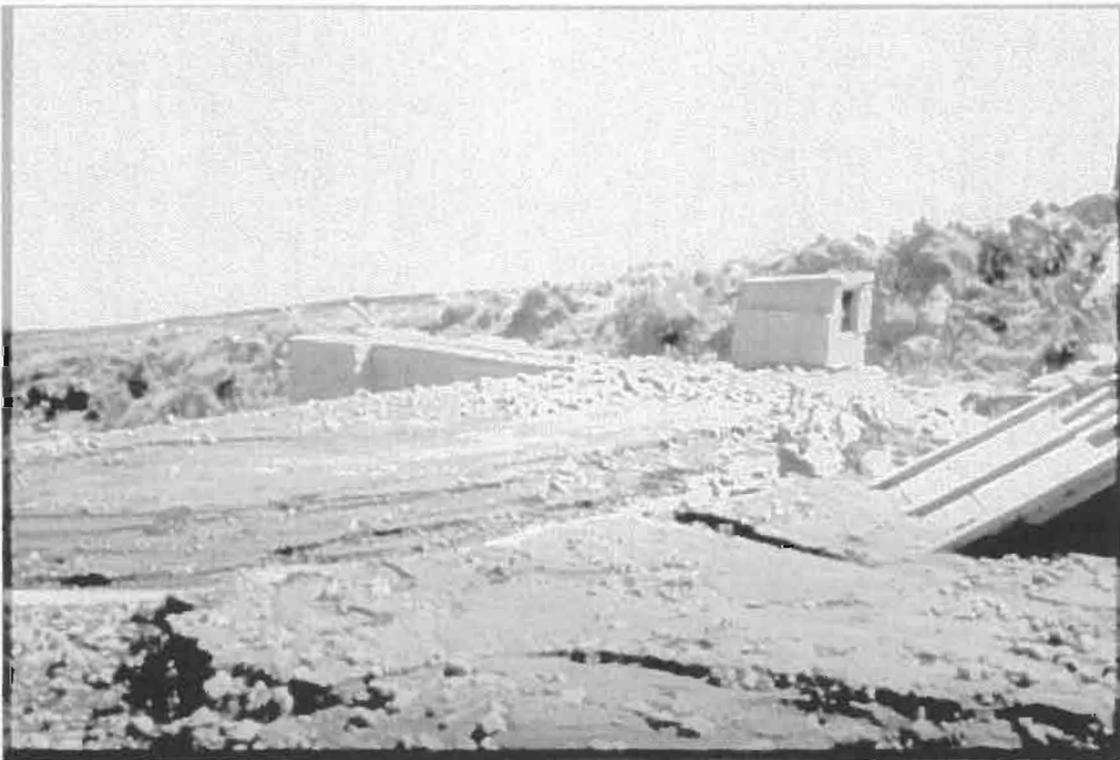
*Photo 2 : vue du bassin de retenue et du canal, depuis l'amont*

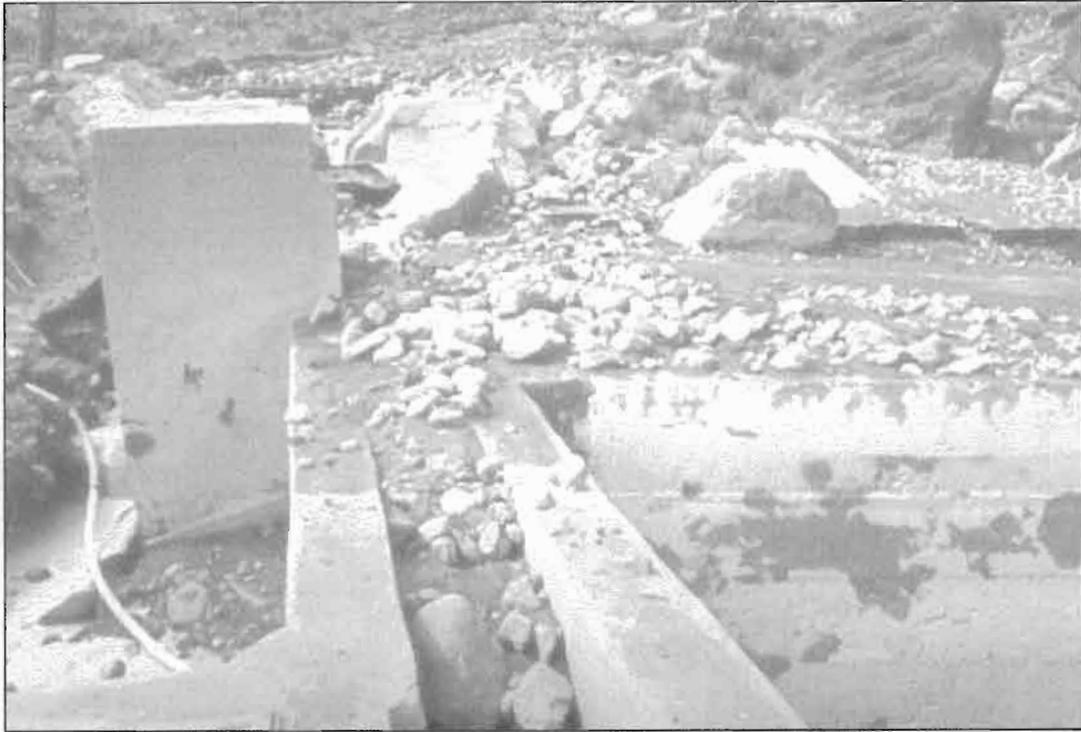
*Photo 3 : vue du canal depuis l'aval*

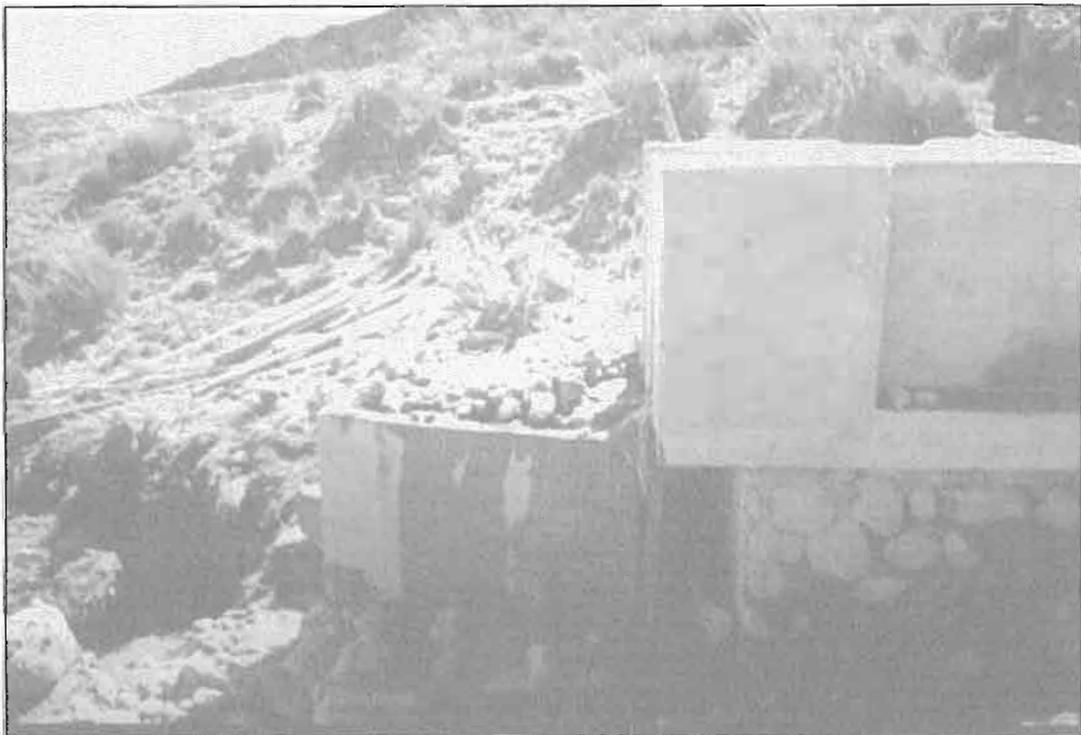
*Photo 4 : vue de la cuve située à l'aval du canal*

Dans la cuve située en aval du canal, on a retrouvé des pierres dont le diamètre allait jusqu'à 25-30 cm. Si ces pierres sont dans la cuve, c'est qu'elles sont passées dans le canal. Or, pour que de telles pierres transitent par le canal, il faut des hauteurs d'eau minimales de 78 et 93 cm d'eau dans le canal, soit des débits de 1,2 à 1,4 m<sup>3</sup>/s (annexe 1). On peut donc considérer que, avant que le canal ne s'obstrue, celui-ci était entièrement rempli d'eau (la profondeur du canal est de 1m), avec un débit de l'ordre de 1,5 m<sup>3</sup>/s, au minimum.

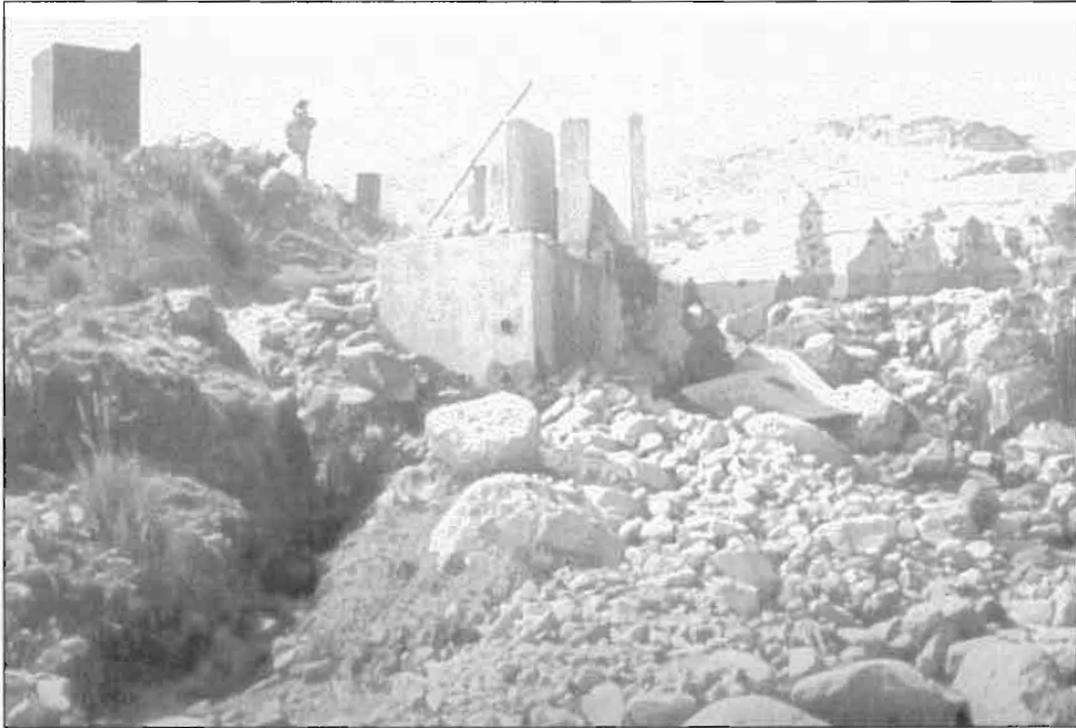
*Photo 5 : vue de l'exutoire du canal depuis l'aval*

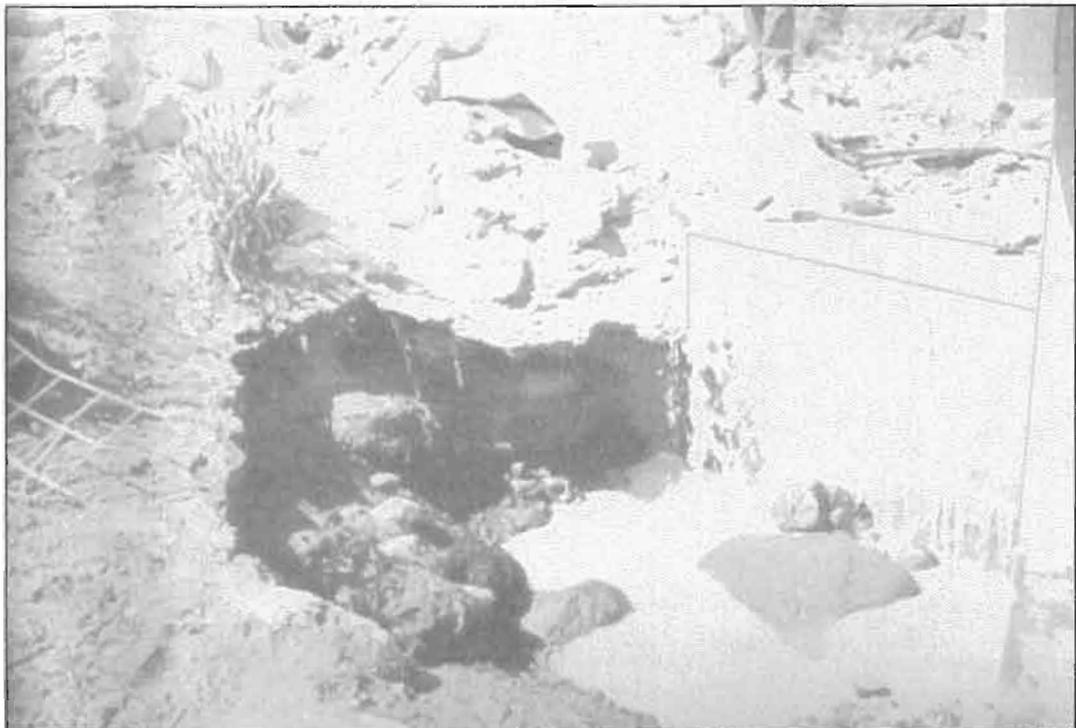
*Photo 6 : vue du trou sous le plan incliné*
