ETUDE HYDROPLUVIOMETRIQUE

RUISSELLEMENT URBAIN

(Secteur YOPOUGON --BANCO NORD)

RAPPORT D'INSTALLATION

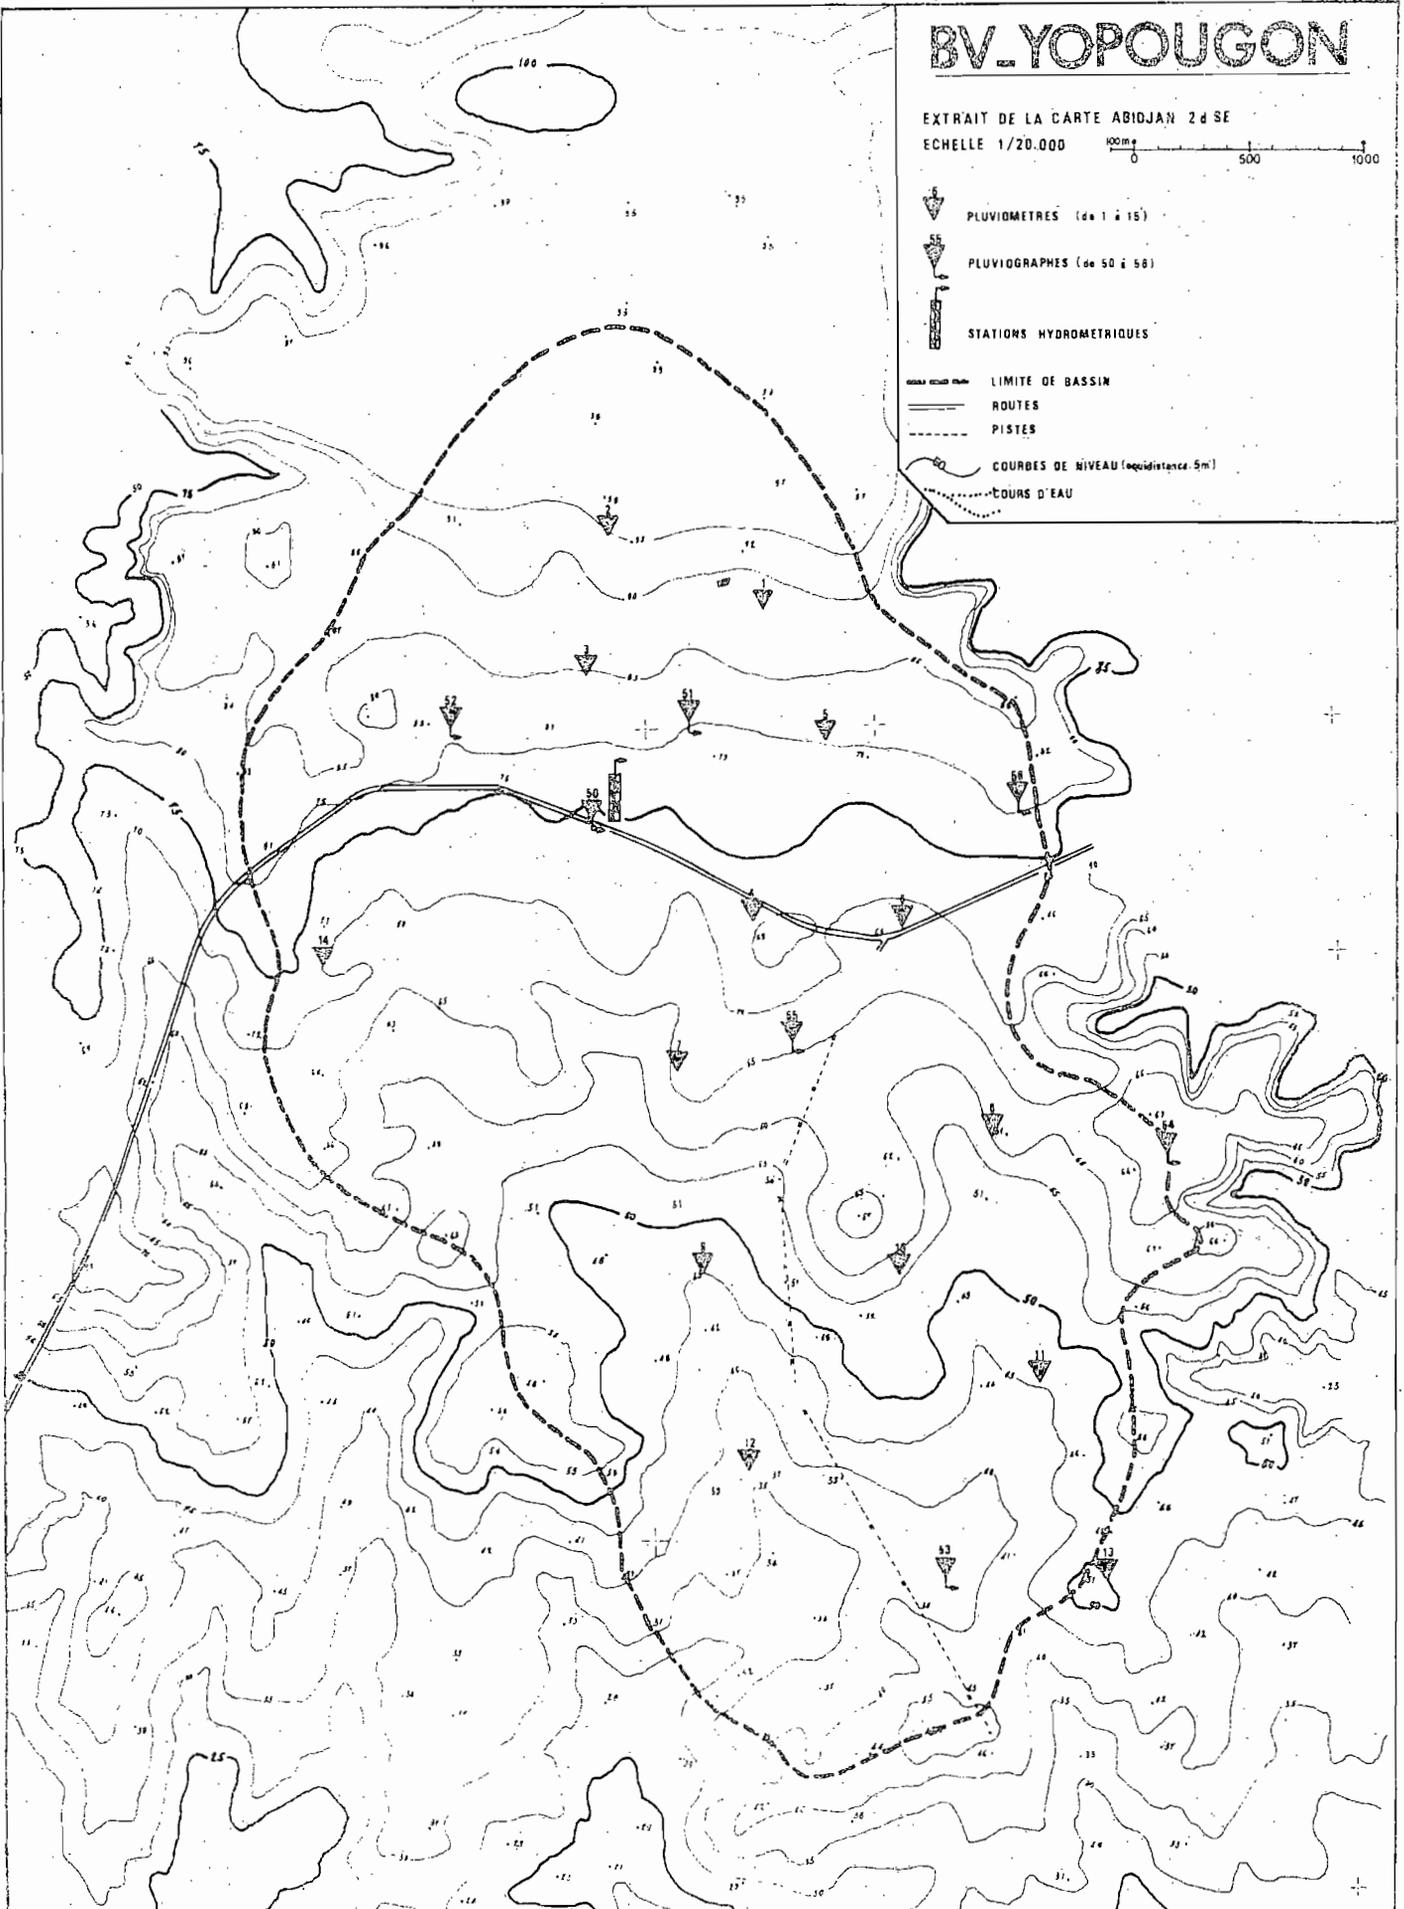
BV_YOPOUGON

EXTRAIT DE LA CARTE ABIDJAN 2 d SE

ECHELLE 1/20.000

PLUVIOMETRES (de 1 à 15)

PLUVIOGRAPHES (de 50 à 58)

STATIONS HYDROMETRIQUES

LIMITE DE BASSIN

(cf. graphique 1 :)

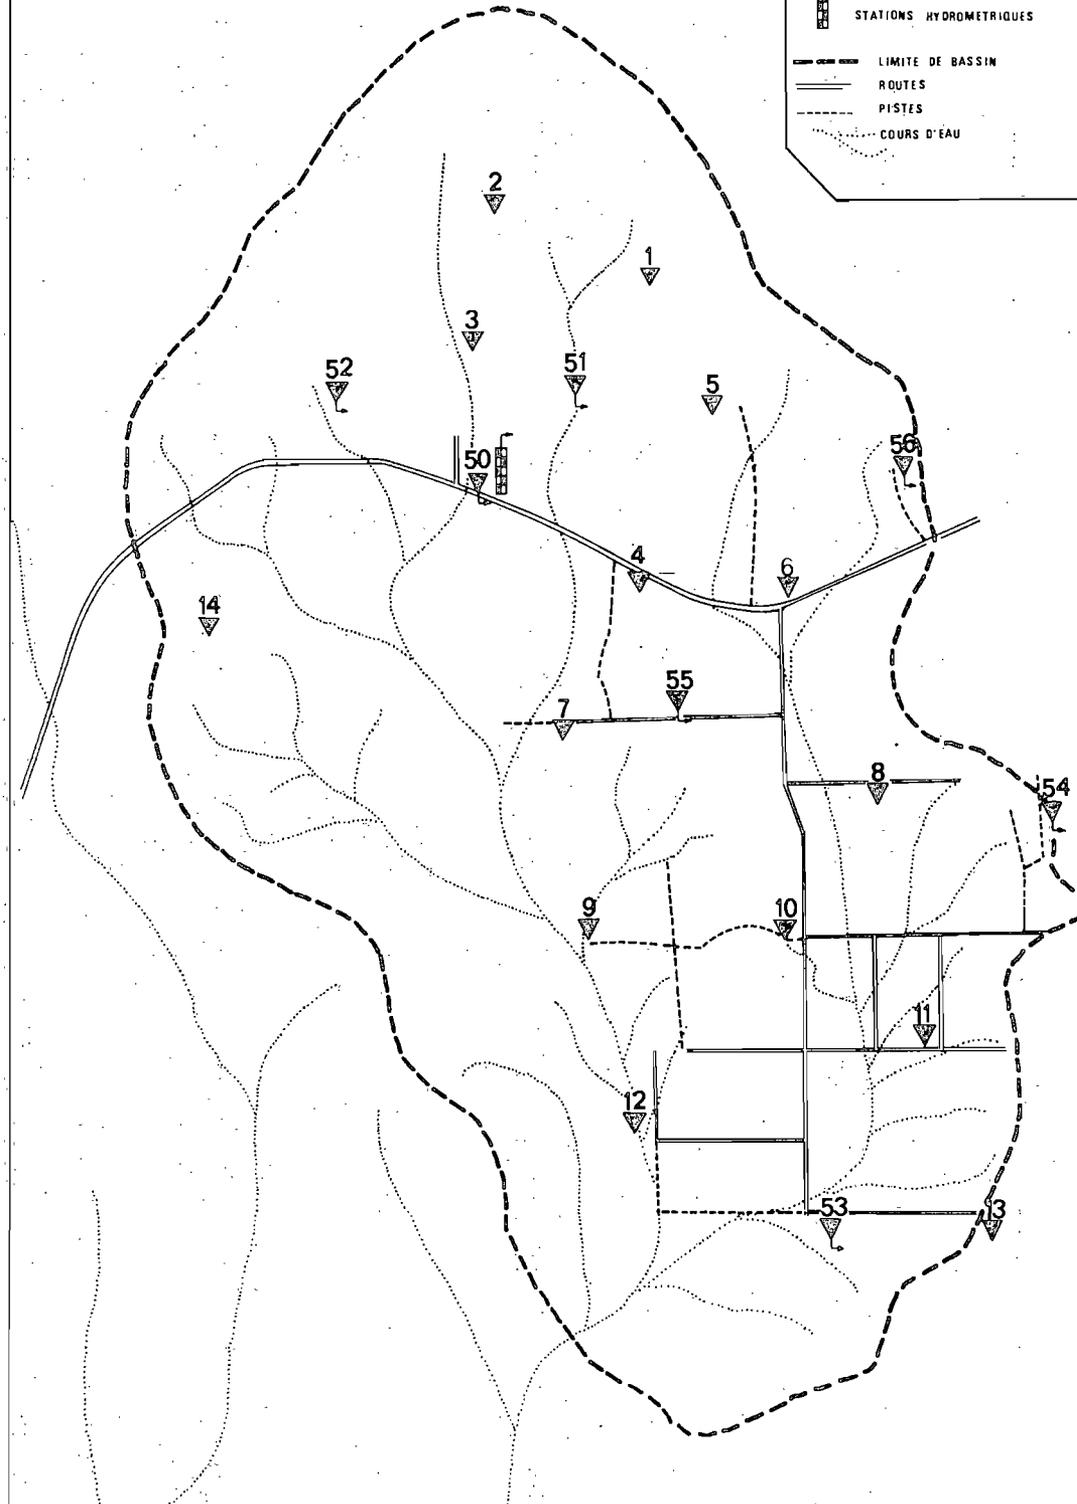
BV_YOPOUGON

EXTRAIT DE LA CARTE ABIDJAN 2 d SE

PLUVIOMETRES (de 1 à 15)

PLUVIOPHAGES (50 à 56)

STATIONS HYDROMETRIQUES

L'Equipement du Bassin, comprend à cette date : (cf. graphique 2)

- 5 pluviographes journaliers, fournis par la SCET-INTER (P50, P51, P52, P54 et P56).

- 5 pluviomètres à lectures directes (P1, P2, P3, P11 et P13)
- 9 Pluviomètres "association" (P4, P5, P7, P8, P9, P10, P12, P14)

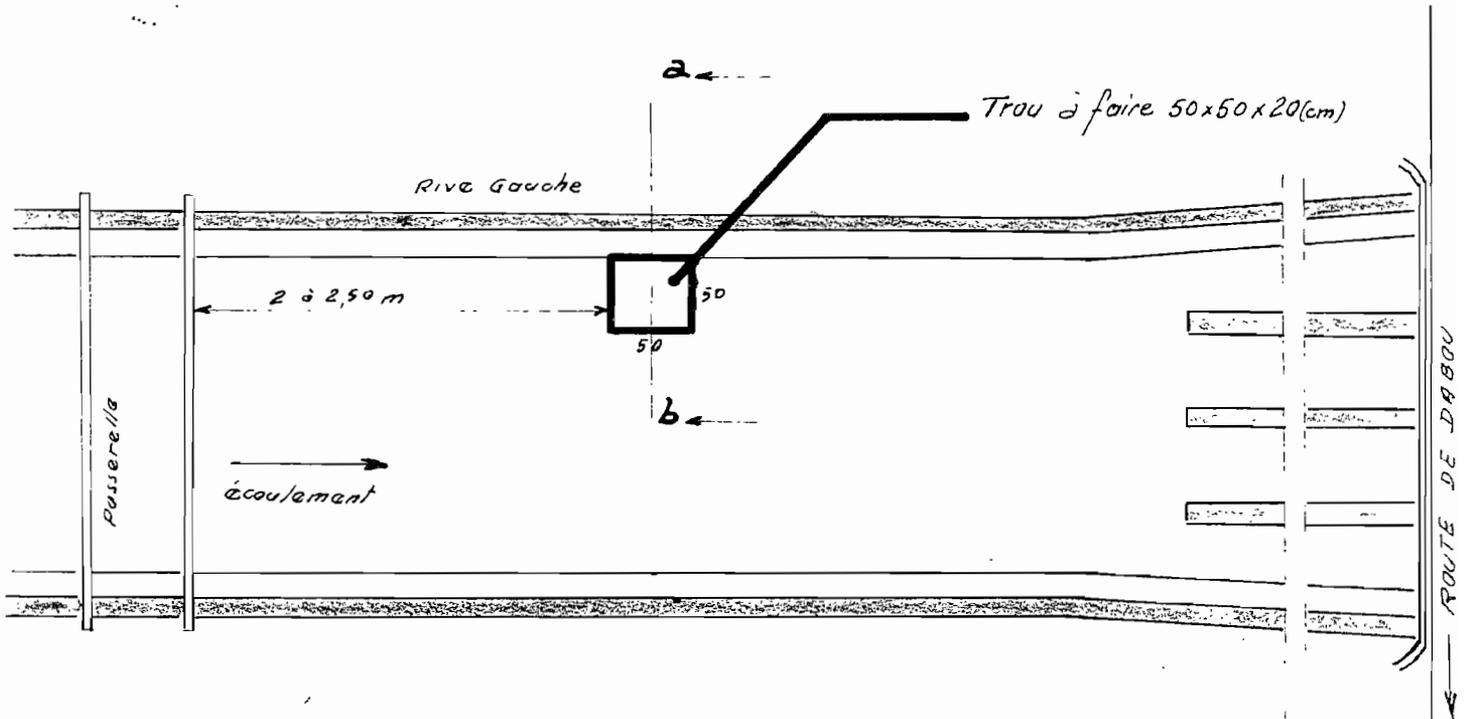
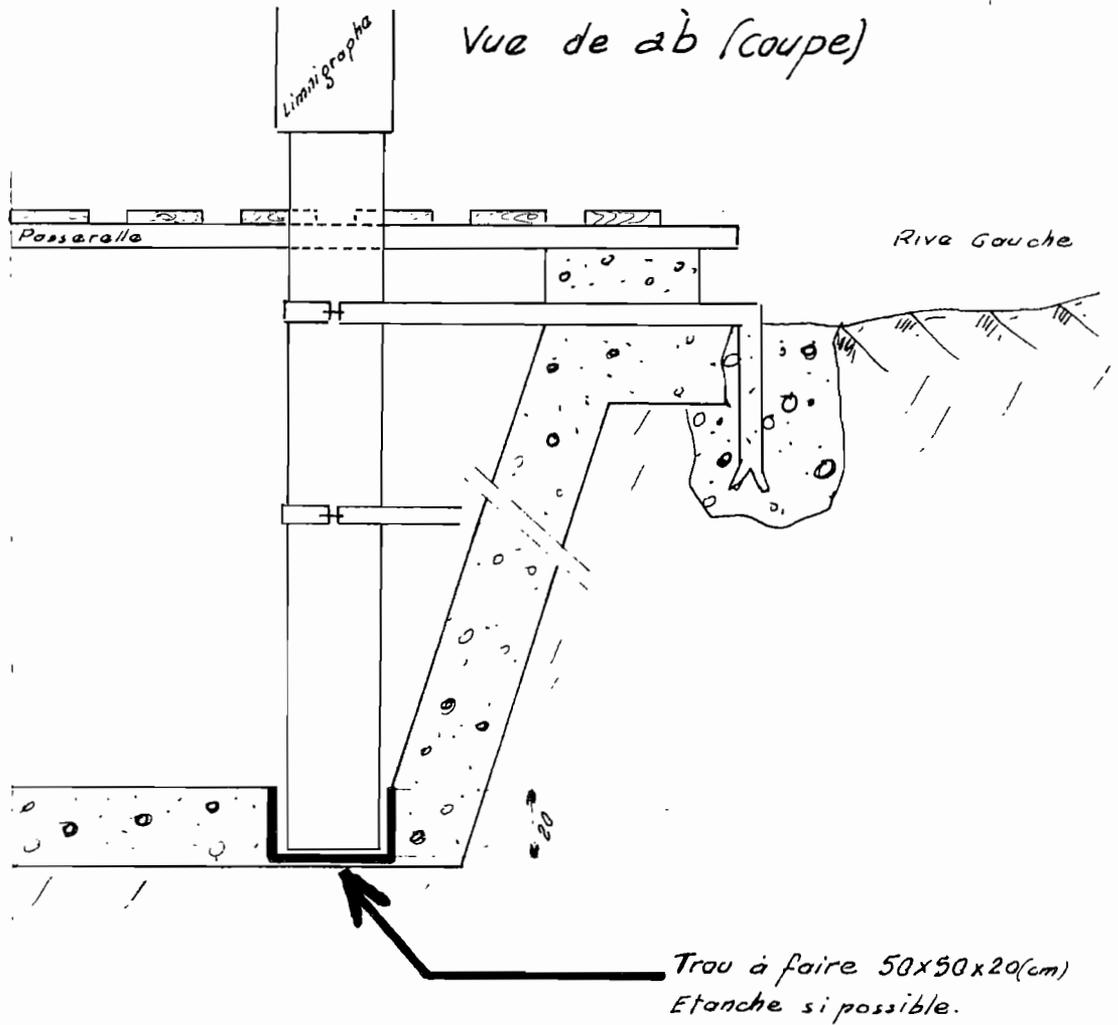
- 2 échelles de crue 0/1 et 1/2 m situées sur la rive gauche du canal
- 1 limnigraphe OTT type XX, à révolution mensuelle, à bande de déroulement (20 mm/heure) situé en rive gauche également).
- 1 passerelle de jaugeage, permettant lors des crues d'effectuer des mesures de débits.

Cette station a été installée les 18 et 19/11/75 et mise en service le 20/11/75 (cf. croquis d'installation fig. 3).

- canal à ciel ouvert.
