NOTE SUR L'UTILISATION DE L'ETANG DIANGA-CONGO POUR L'IRRIGATION
DE LA CANNE A SUCRE

INSTITUT D'ETUDES CENTRAFRICAINES

Service Hydrologique

ETANG DIANGA CONGO: concession SIAN.

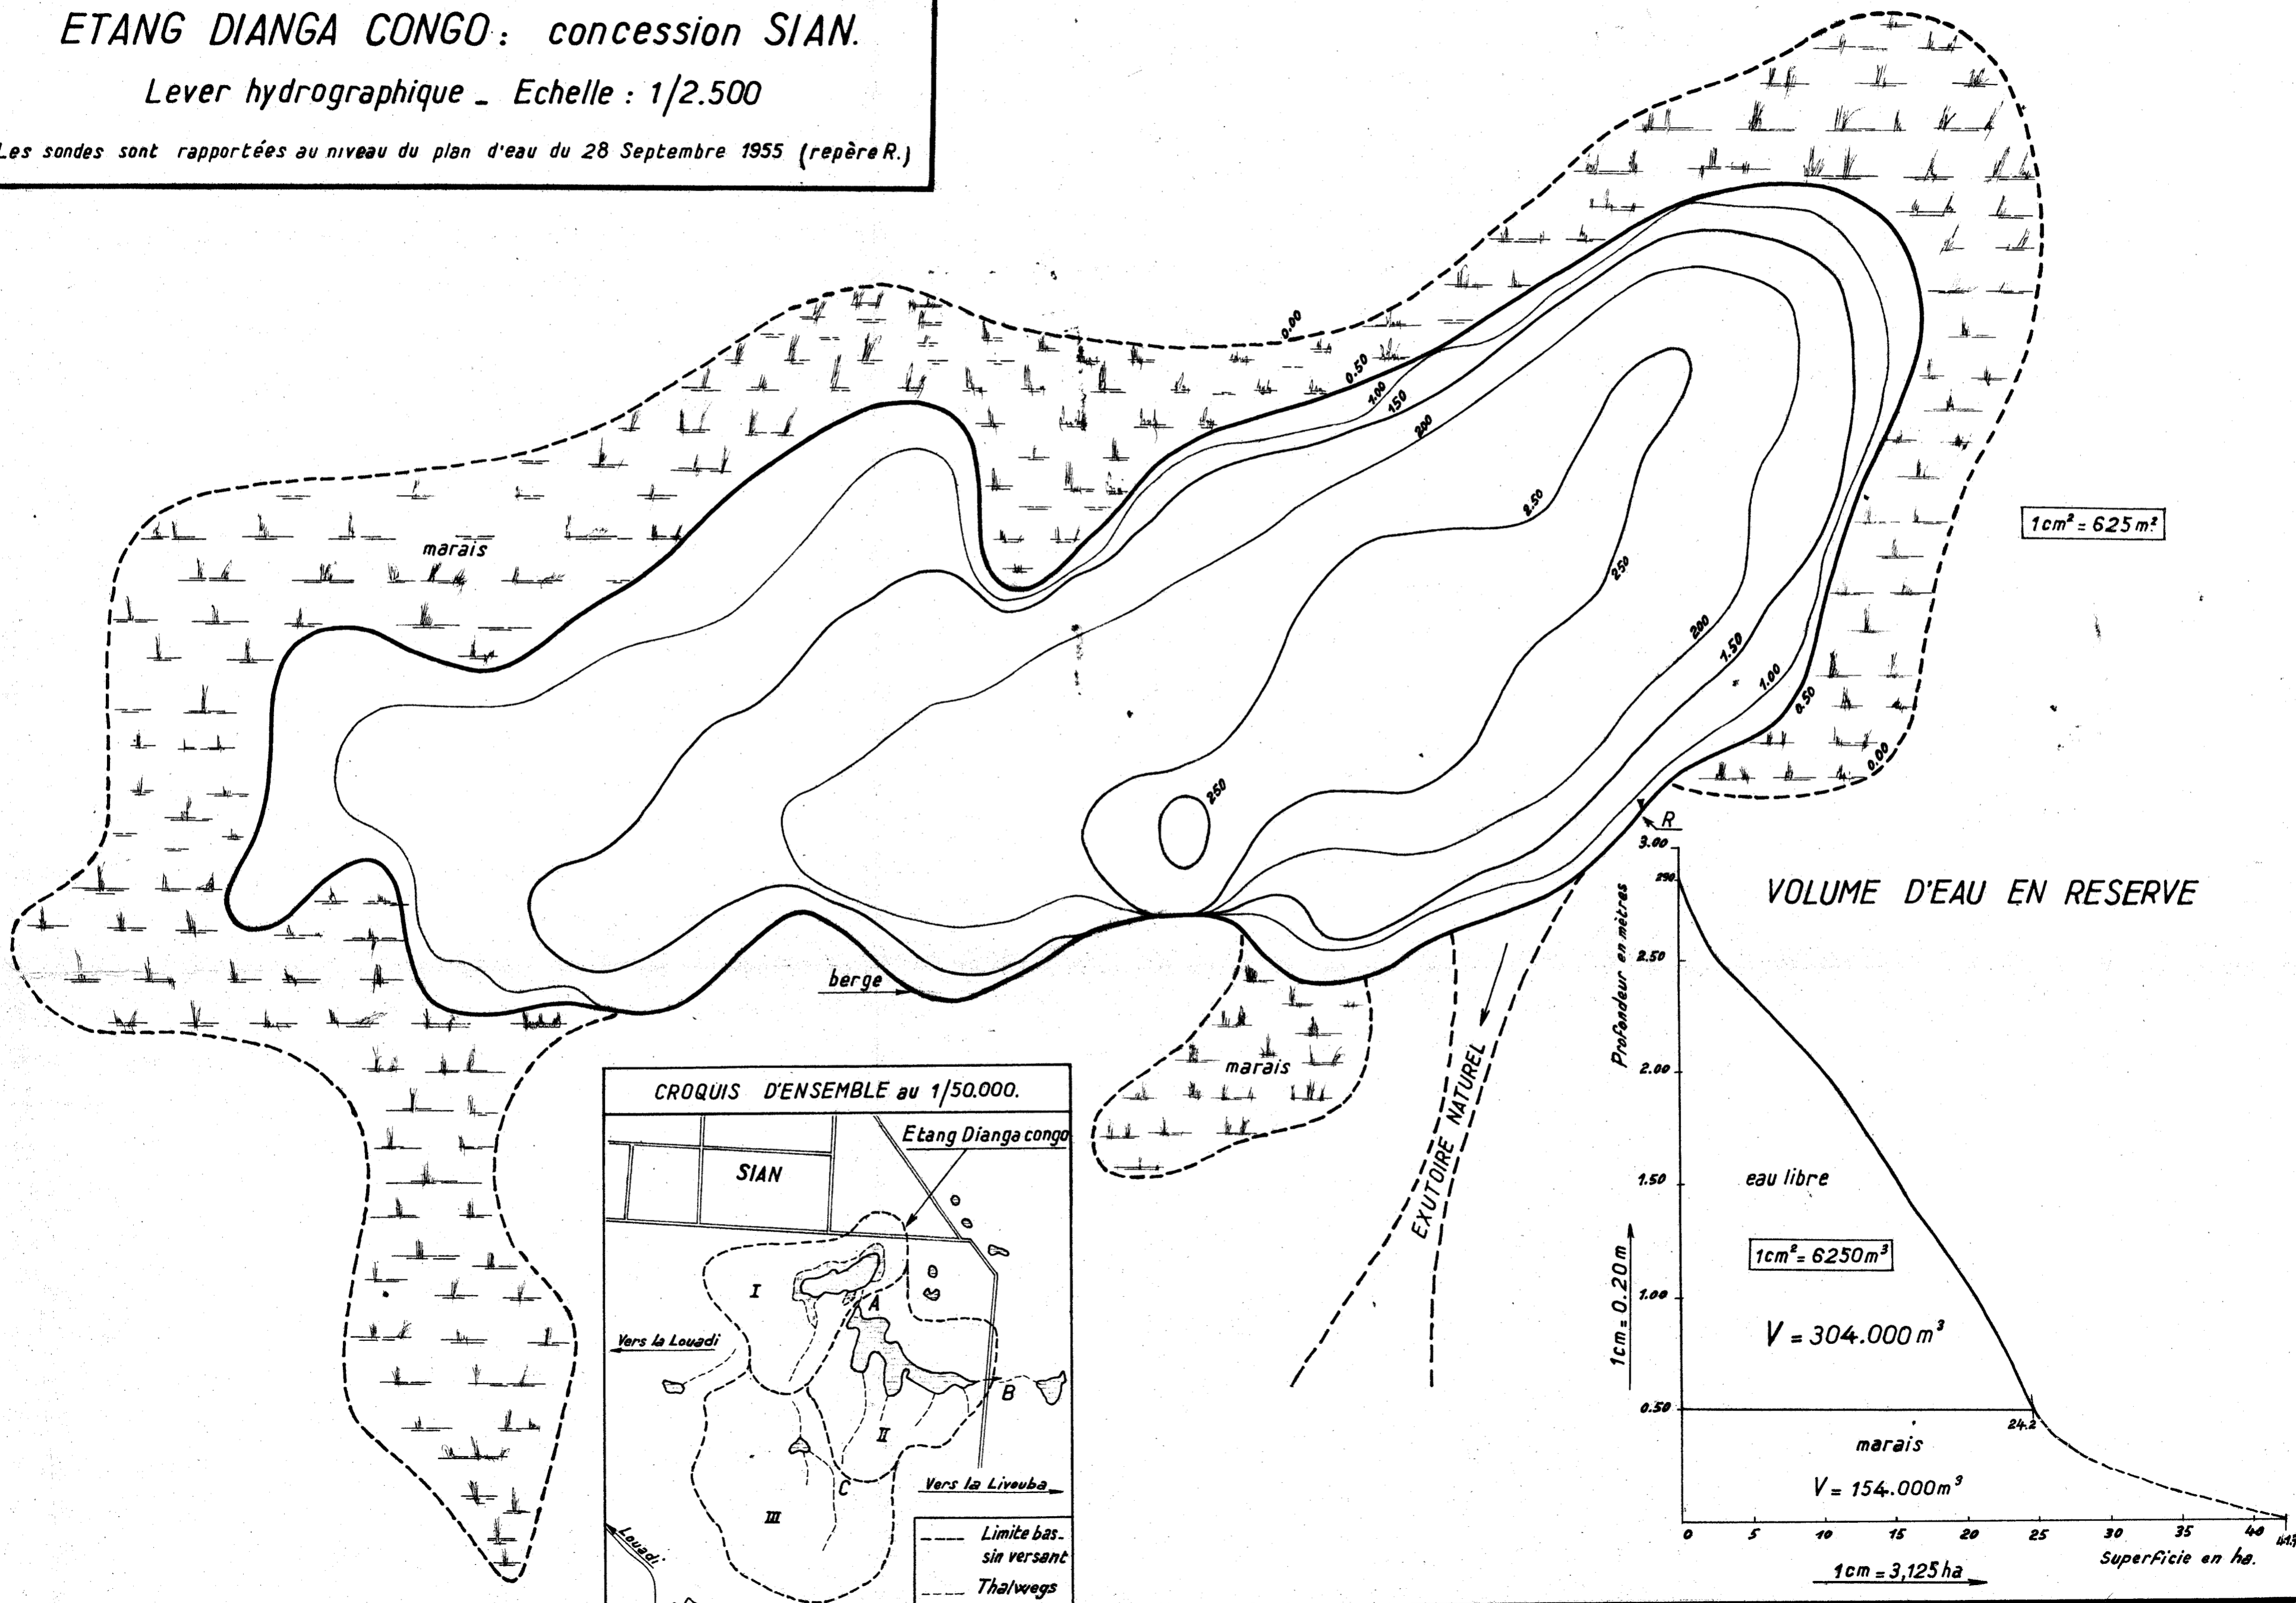
Lever hydrographique - Echelle : 1/2.500

Les sondes sont rapportées au niveau du plan d'eau du 28 Septembre 1955 (repère R.)

Les 27 et 28 Septembre 1955 nous avons effectué, avec l'aide de M. BETILLE, Ingénieur des Travaux Ruraux, le lever hydrographique régulier, dont on trouvera le plan ci-joint (échelle 1.2500)

Le tracé des isobathes et l'évaluation de l'aire de chacune d'elles, nous a permis de cuber avec assez de précision le volume de la réserve (voir le graphique joint au plan où les aires des isobathes ont été portées en fonction des profondeurs). Nous avons distingué entre l'eau libre de l'étang et le marais qui l'entoure.

Nous pensons qu'en réalité l'exutoire a, en saison des pluies, un certain débit souterrain. Il se situe en effet au voisinage d'une zone de grands fonds (2,50 m.) où les isobathes sont très rapprochées et nous serions tentés de croire que lorsque le niveau de l'eau dépasse de 0,50 m. la cote du plan d'eau repérée le 28 Septembre, l'eau se déverse par un trop plein souterrain situé au voisinage de cette zone "chahutée" vers l'étang II.
