**ORSTOM
LABORATOIRE D'HYDROLOGIE**

**BILAN DE FONCTIONNEMENT DU CAPTEUR SPI 2
SUR UNE PERIODE DE 11 MOIS
EN ZONE TROPICALE**

M.GAUTIER

Octobre 1988

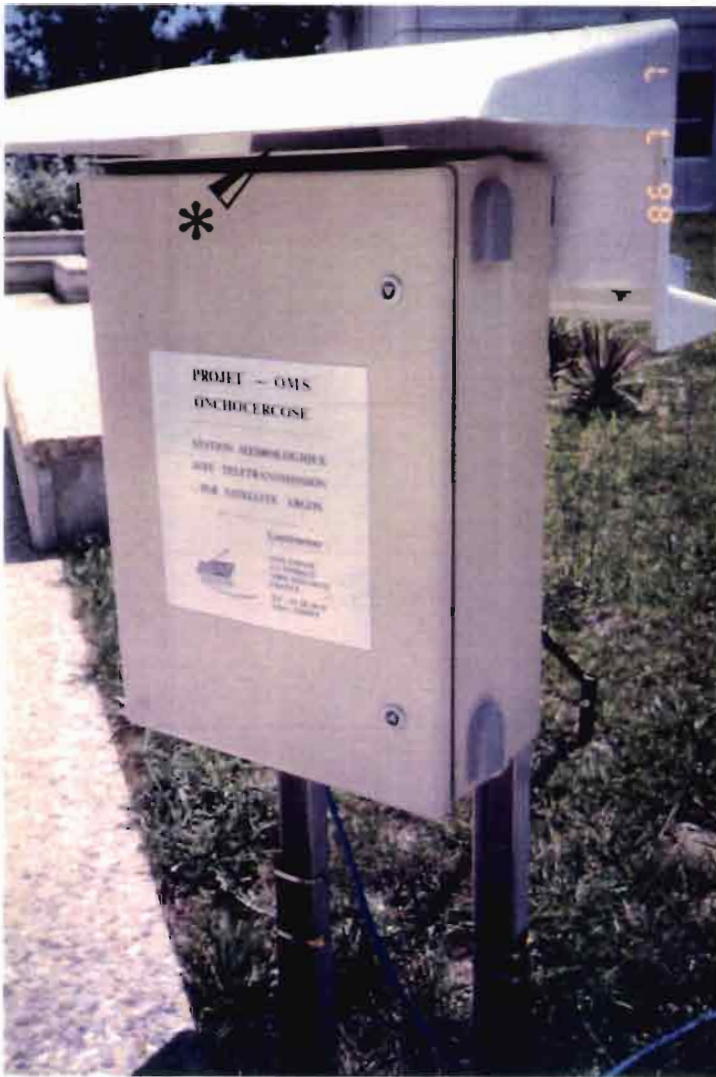
PH11

Vue générale du coffret

L'antenne d'émission ARGOS*

est située sous le auvent

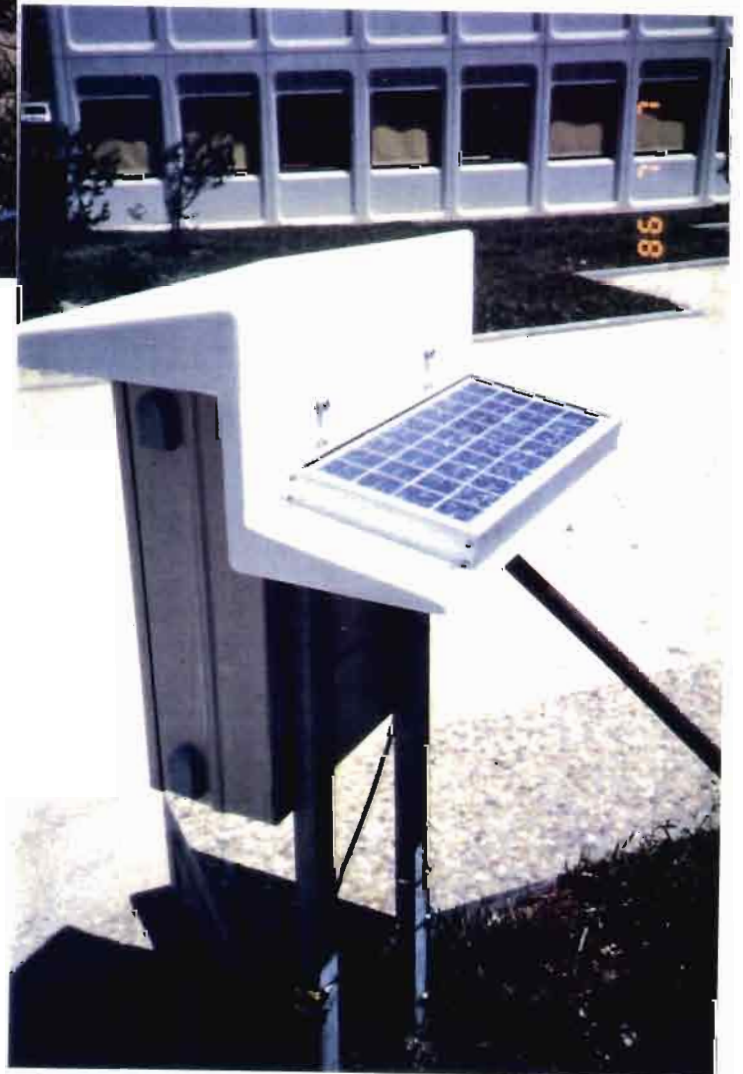
Panneau solaire

PHOTOWATT

intégré au toit

Dimension ABRI

600 x 400 x 220mm

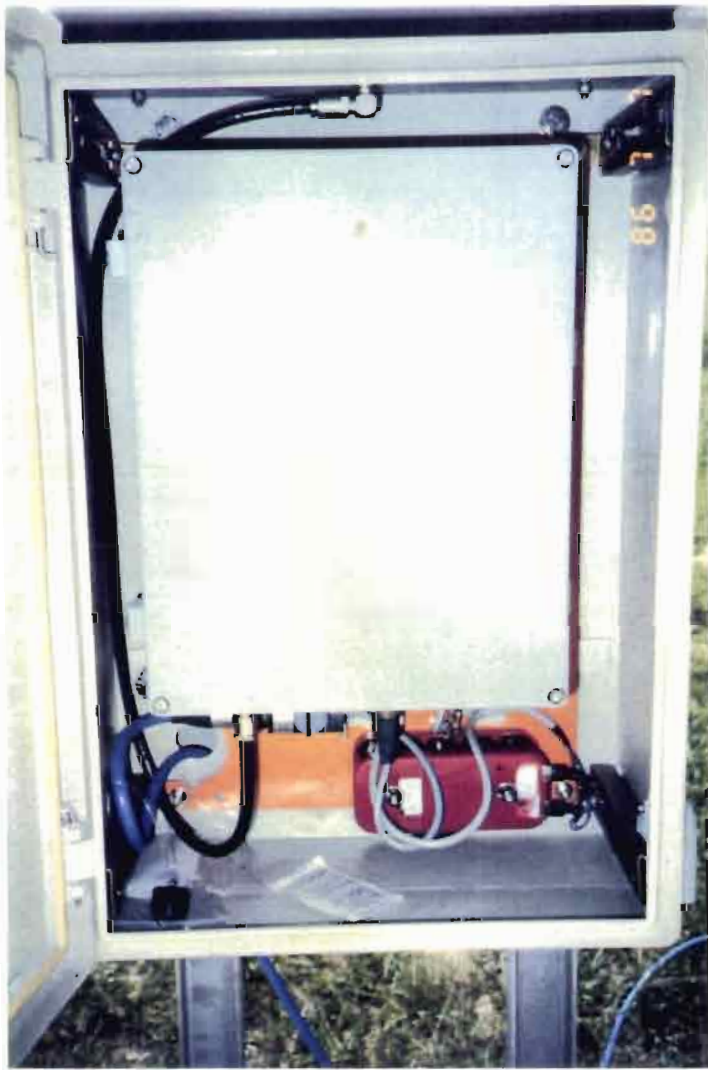
Vue de l'intérieur après ouverture
du premier coffret abri

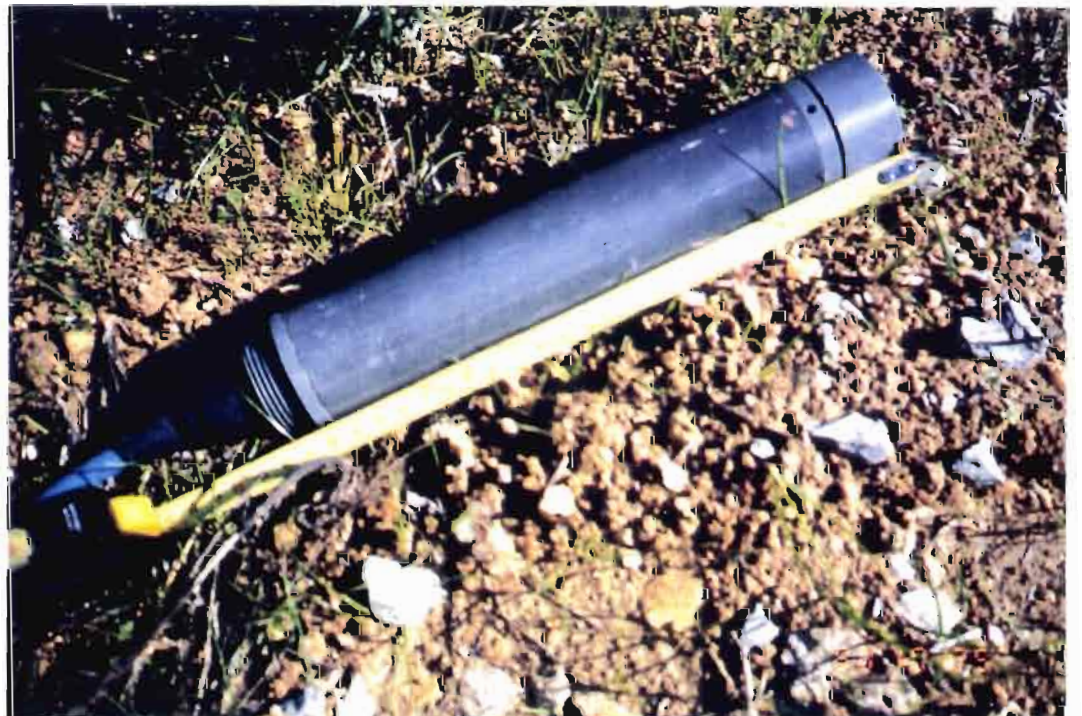
Capteur de pression

SPI 2

L = 30cm

∅ = 5cm

La fonction de mesure du niveau de la hauteur d'eau de ce nouveau limnigraphe est assurée par un capteur de pression dénommé SPI 2 (Sonde Piézorésistive Immergée de deuxième génération). Cette sonde, constituée d'une carte électronique associée à un capteur de pression, est reliée au boîtier du limnigraphe par un câble électrique de longueur indifférente.

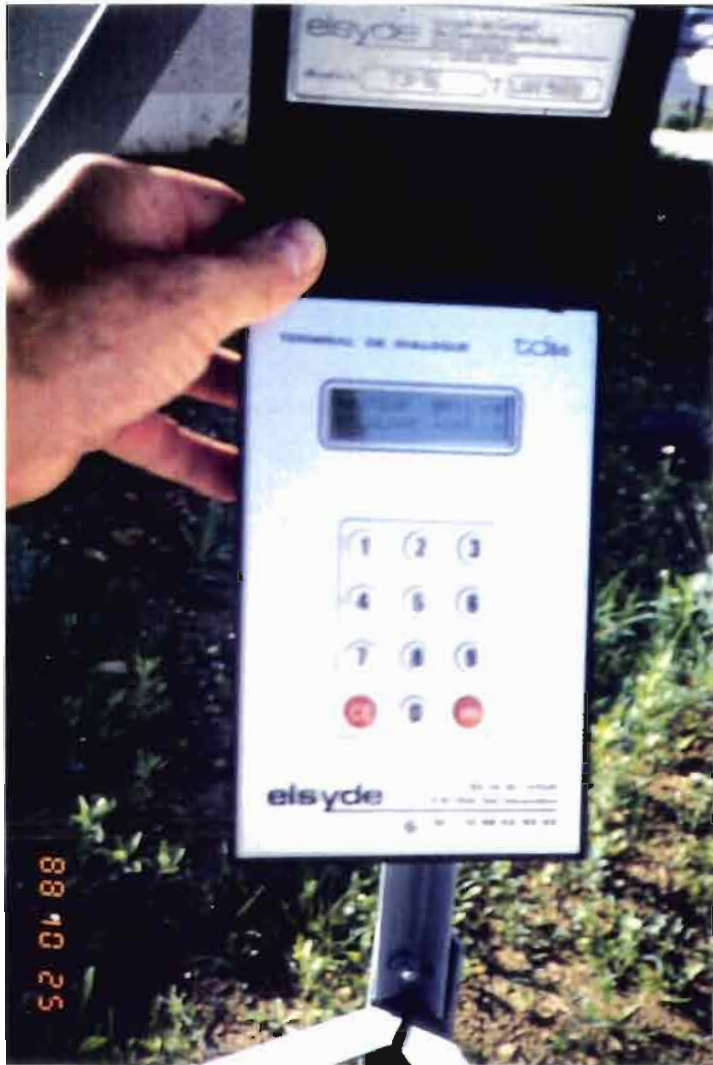
Terminal de dialogue

avec le système CHLOE

-TD86-

Les reformatages sont effectués lors de visites de contrôle quand la dérive apparaît trop importante : Cette opération qui permet de reprogrammer la cote exacte, s'effectue par l'intermédiaire du terminal de terrain TD86. Une trace de ce reformatage apparaît sur la cartouche d'enregistrement sous la forme d'un début de nouvel enregistrement.

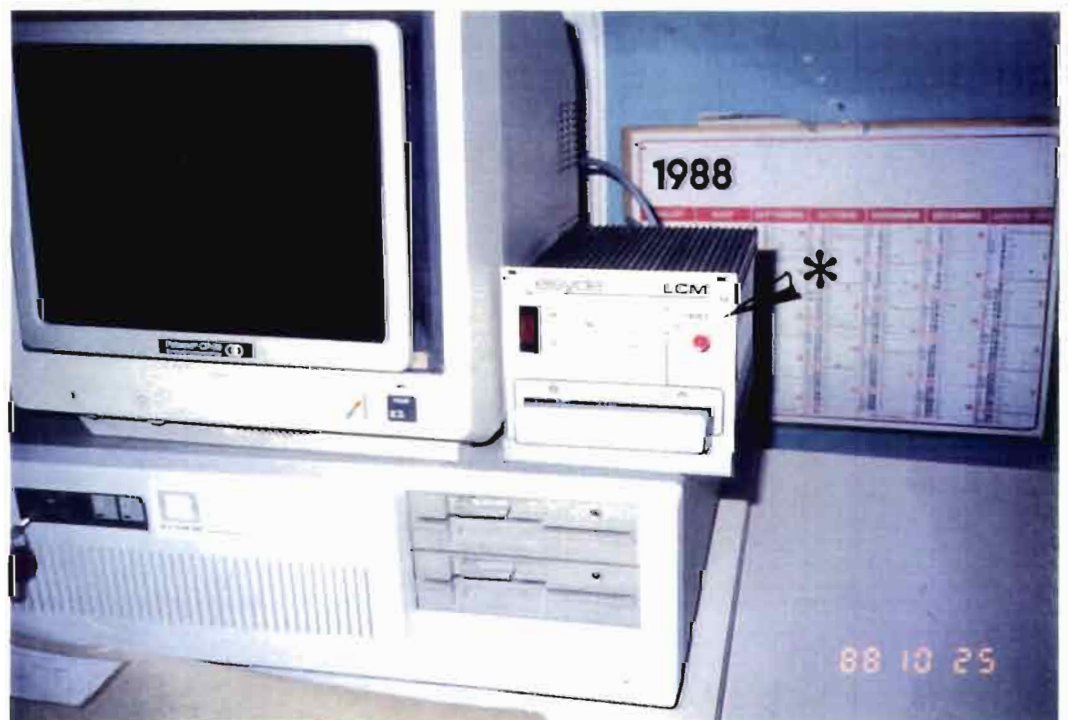
Lecteur de cartouches *
mémoire pour transfert
des données
sur micro-ordinateur

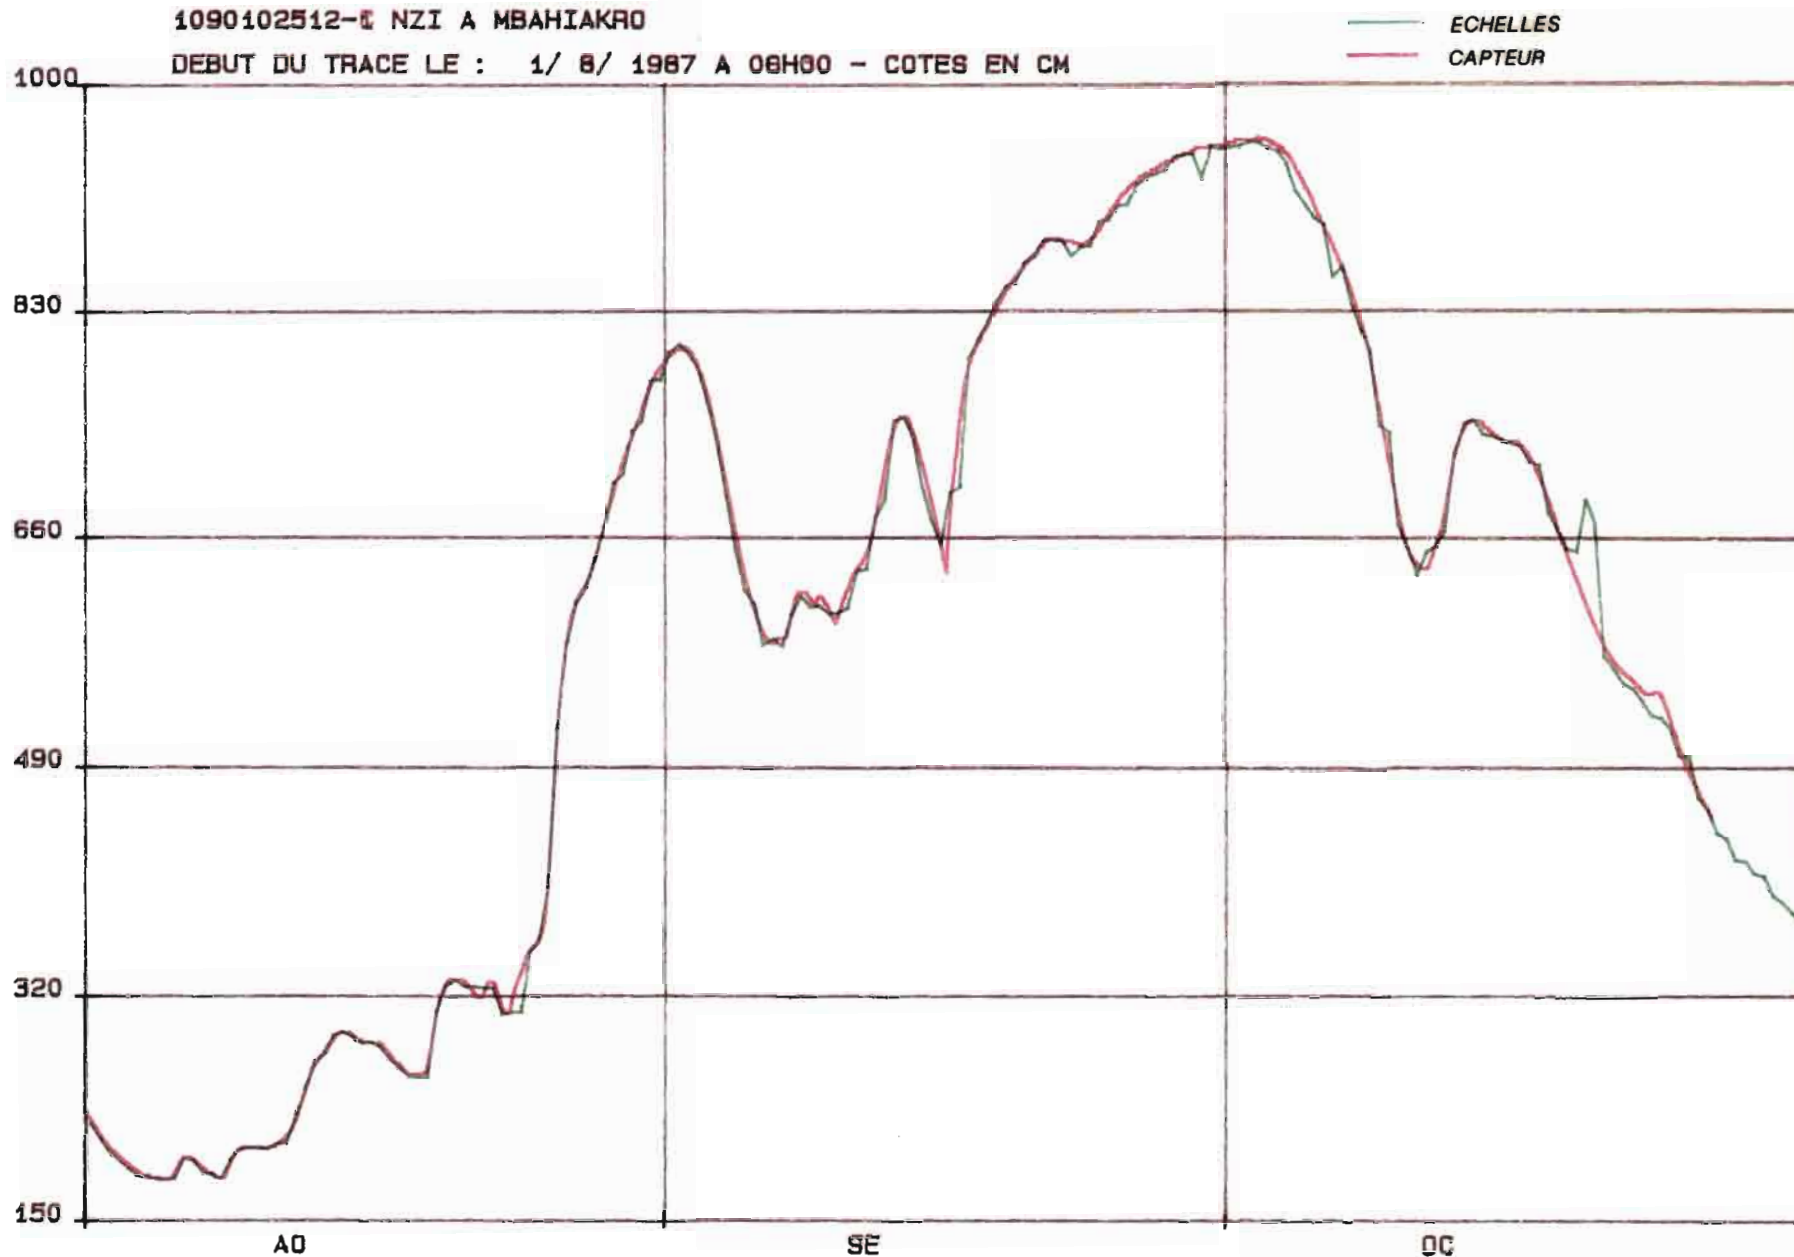
OBSERVATION DE LA CRUE A MBAHIKRO

1090102512- NZI A MBAHIKRO

DEBUT DU TRACE LE : 1/ 8/ 1987 A 06H00 - COTES EN CM

CONFRONTATION H-CAPTEUR
H-EHELLES

On a procédé enfin, pour chaque station, à la restitution graphique simultanée des limnigrammes à comparer .

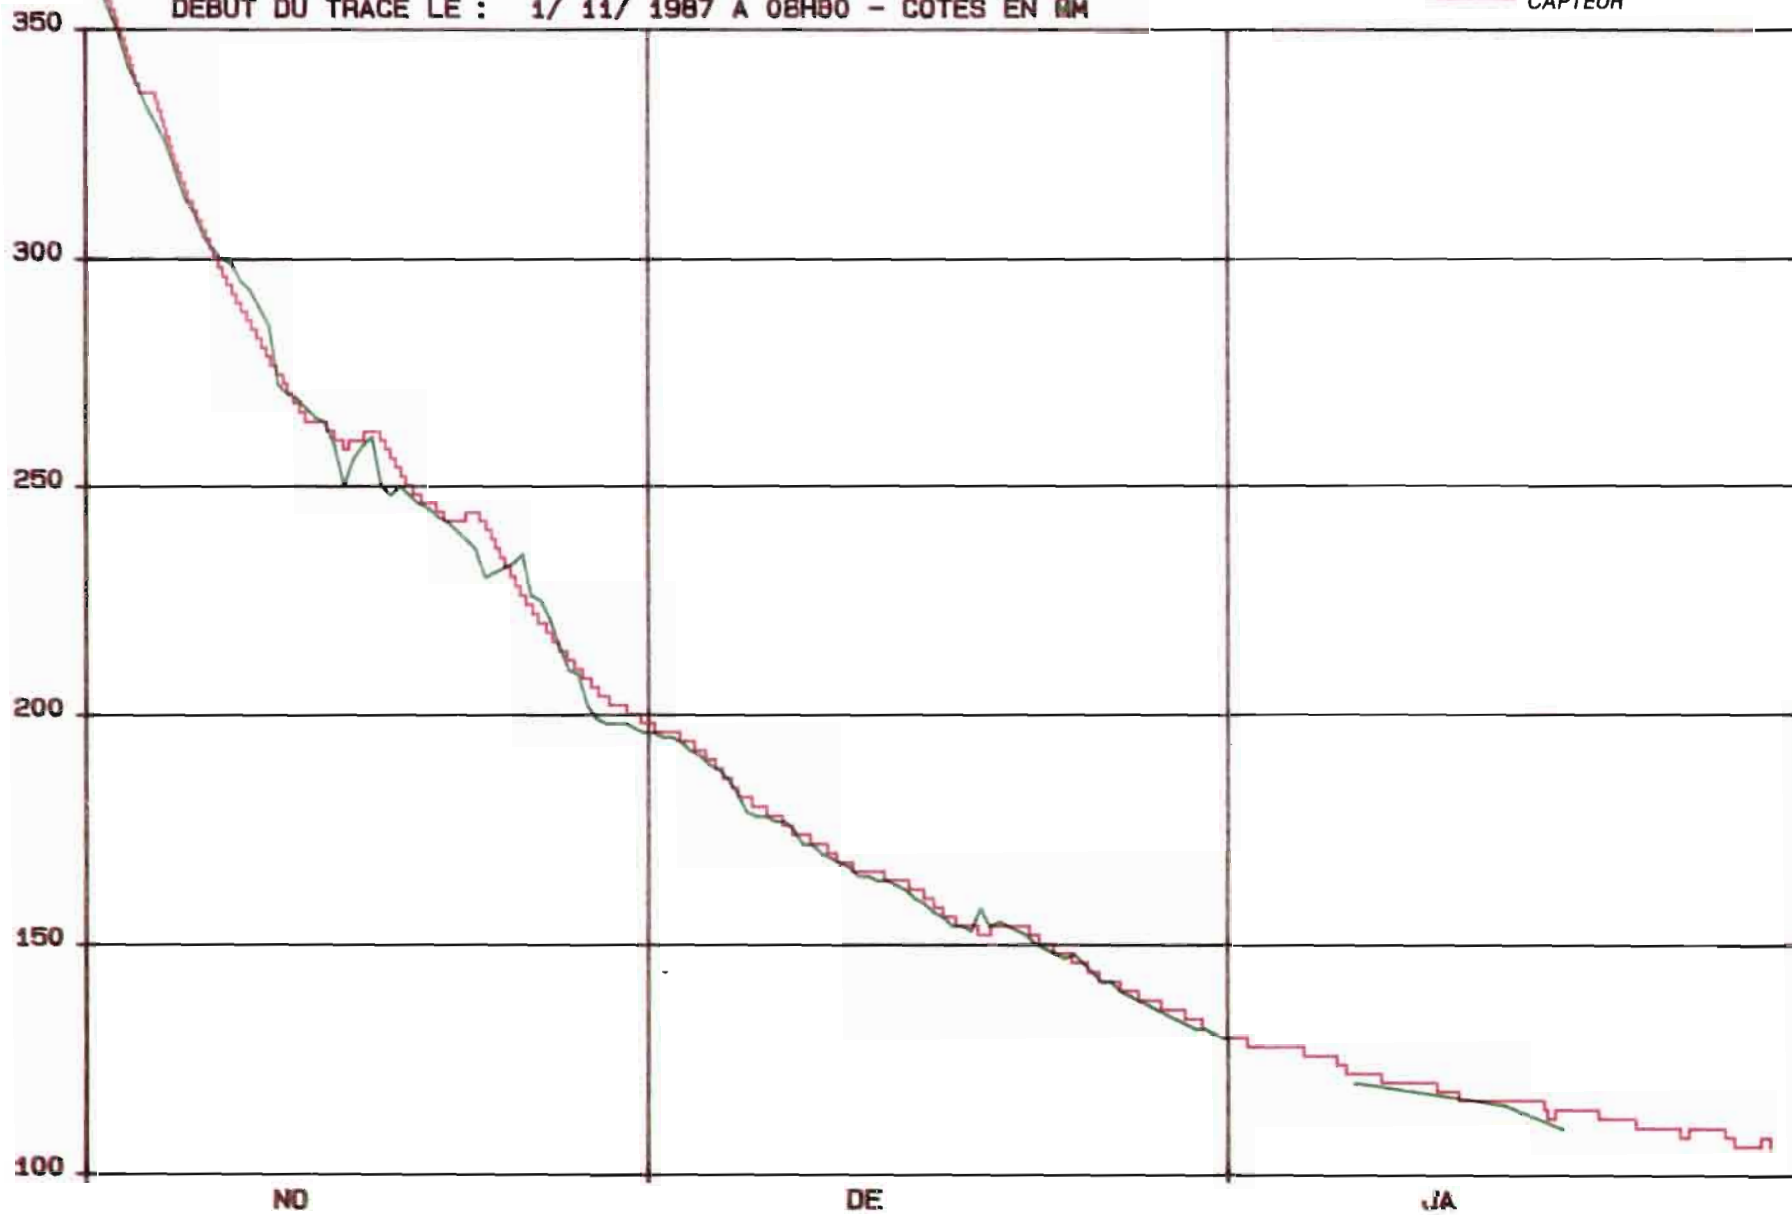
DETAIL DE LA DECRUE

1090102512-8 NZI A MBAHIAKRO

DEBUT DU TRACE LE : 1/ 11/ 1987 A 08H00 - COTES EN MM

EHELLES

CAPTEUR

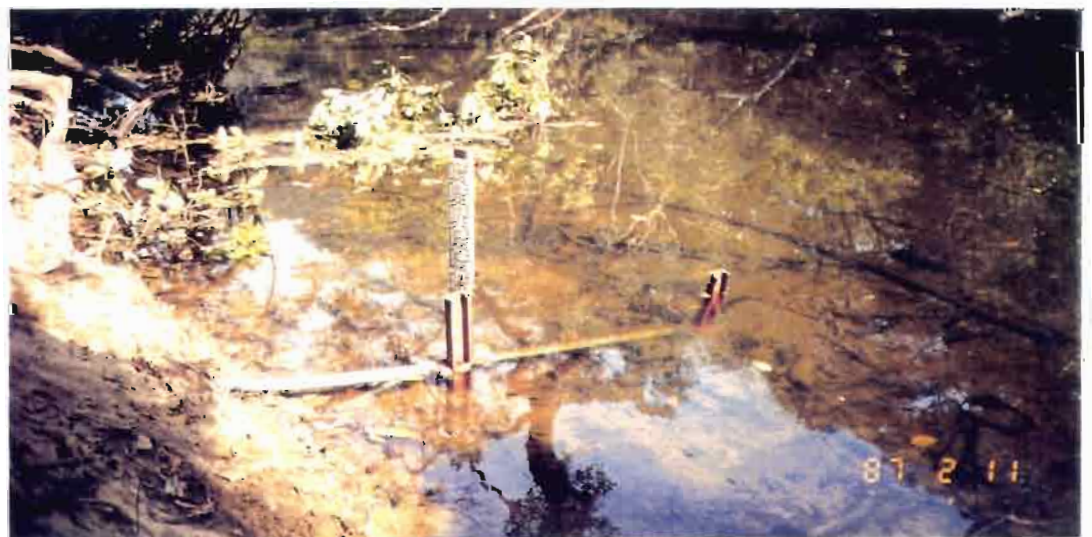
Echelles

Détail de fixation
d'un capteur

Les capteurs SPI ont été posés systématiquement près des éléments d'échelles pour permettre la traduction correcte des cotes reçues en débits par l'intermédiaire de la courbe de tarage de la station. Les valeurs des hauteurs d'eau, transmises et stockées sur site par les PH 11, doivent dans ce cas être les mêmes que celles lues par l'observateur ou enregistrées par le limnigraphe.

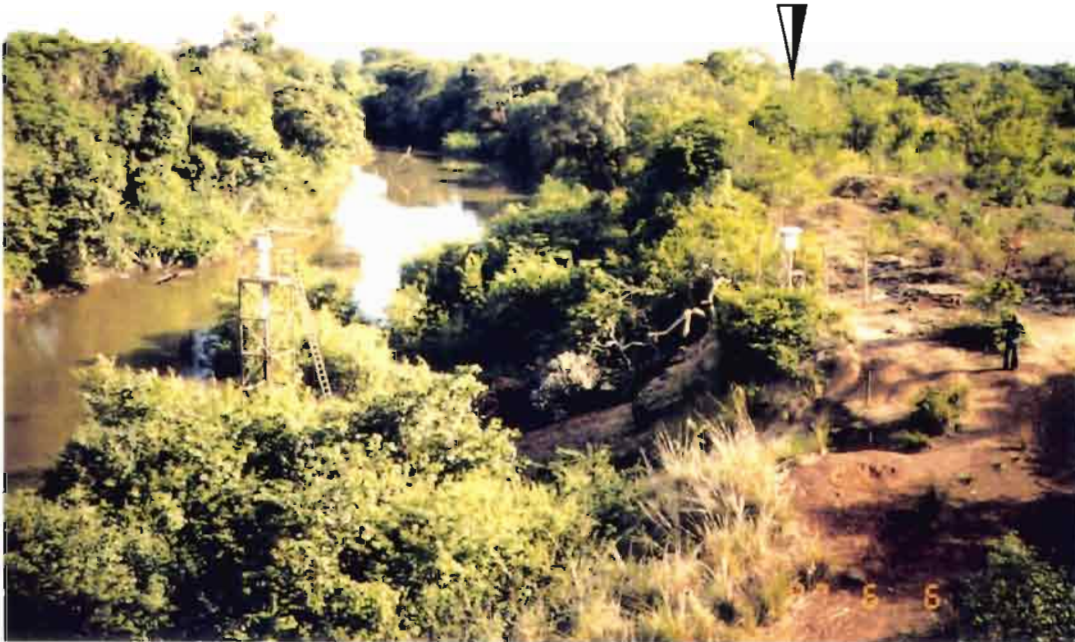
STATION : BADIKAHA

Vue vers l'aval
PH11 et
limnigraphe à flotteur

PH11
