RAPPORT DE STAGE

David BLANC

**Institut Français de Recherche Scientifique pour le Développement en Coopération
(ORSTOM)**

.II.Le projet POTIRIBU

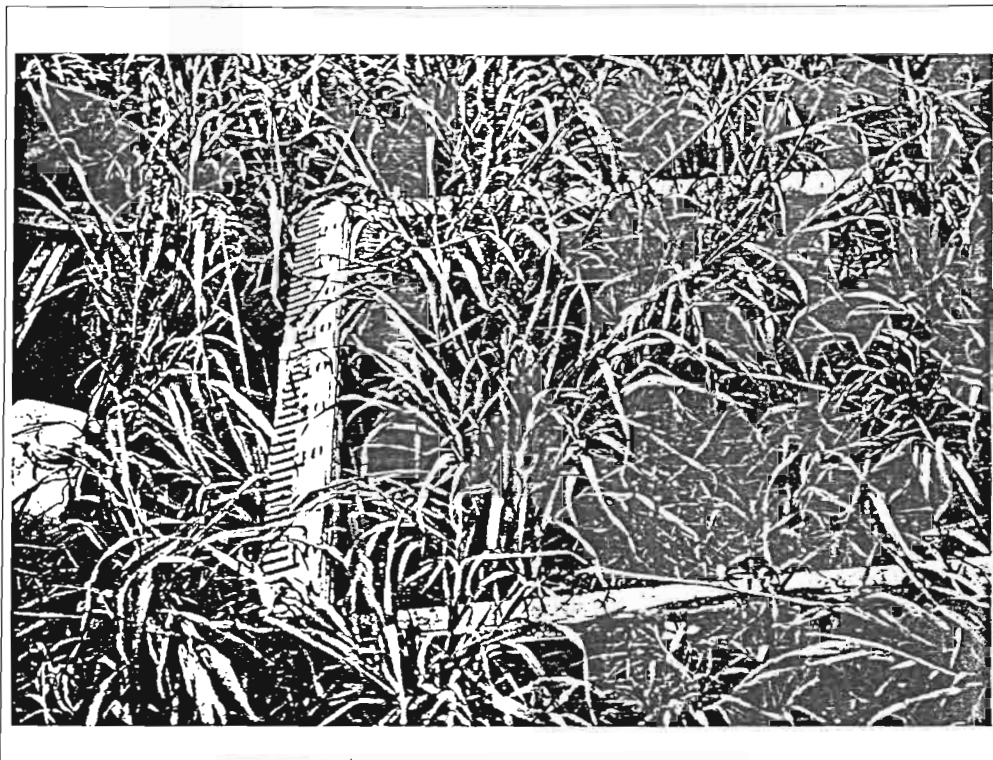
Figure n°9 : microparcelle de 1 m² pour la mesure de l'écoulement et de l'érosion

Sur le petit bassin d'Anfiteatro, ont été installées deux parcelles de 1 m² sur lesquelles on mesure la production d'écoulement et d'érosion à une échelle très fine. Les eaux chargées sont recueillies par le moyen d'une gouttière et d'une canalisation dans un jerrican de 45 l après chaque pluie. Des échantillons de l'eau collectée sont prélevés et analysés comme précédemment.

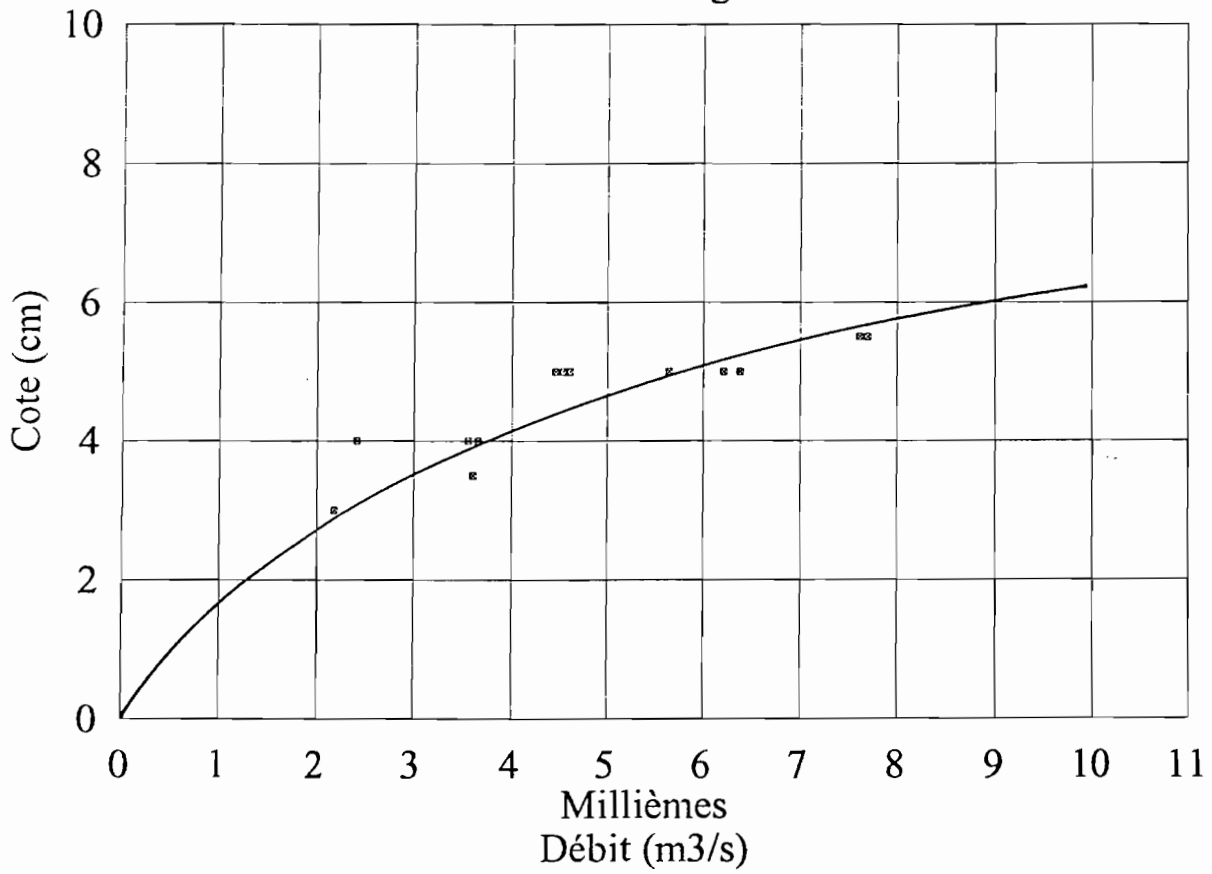
Boeiro do Anfiteatro

Etalonnage
