CHAPITRE VII

ETUDE DES MODIFICATIONS ENTRE DIAMA ET L'EMBOUCHURE D'APRES L'IMAGERIE SATELLITAIRE

L'APRÈS-BARRAGES DANS LA VALLÉE DU SÉNÉGAL

RÉSULTATS DES TRAVAUX DU PROJET CAMPUS 1989-1992

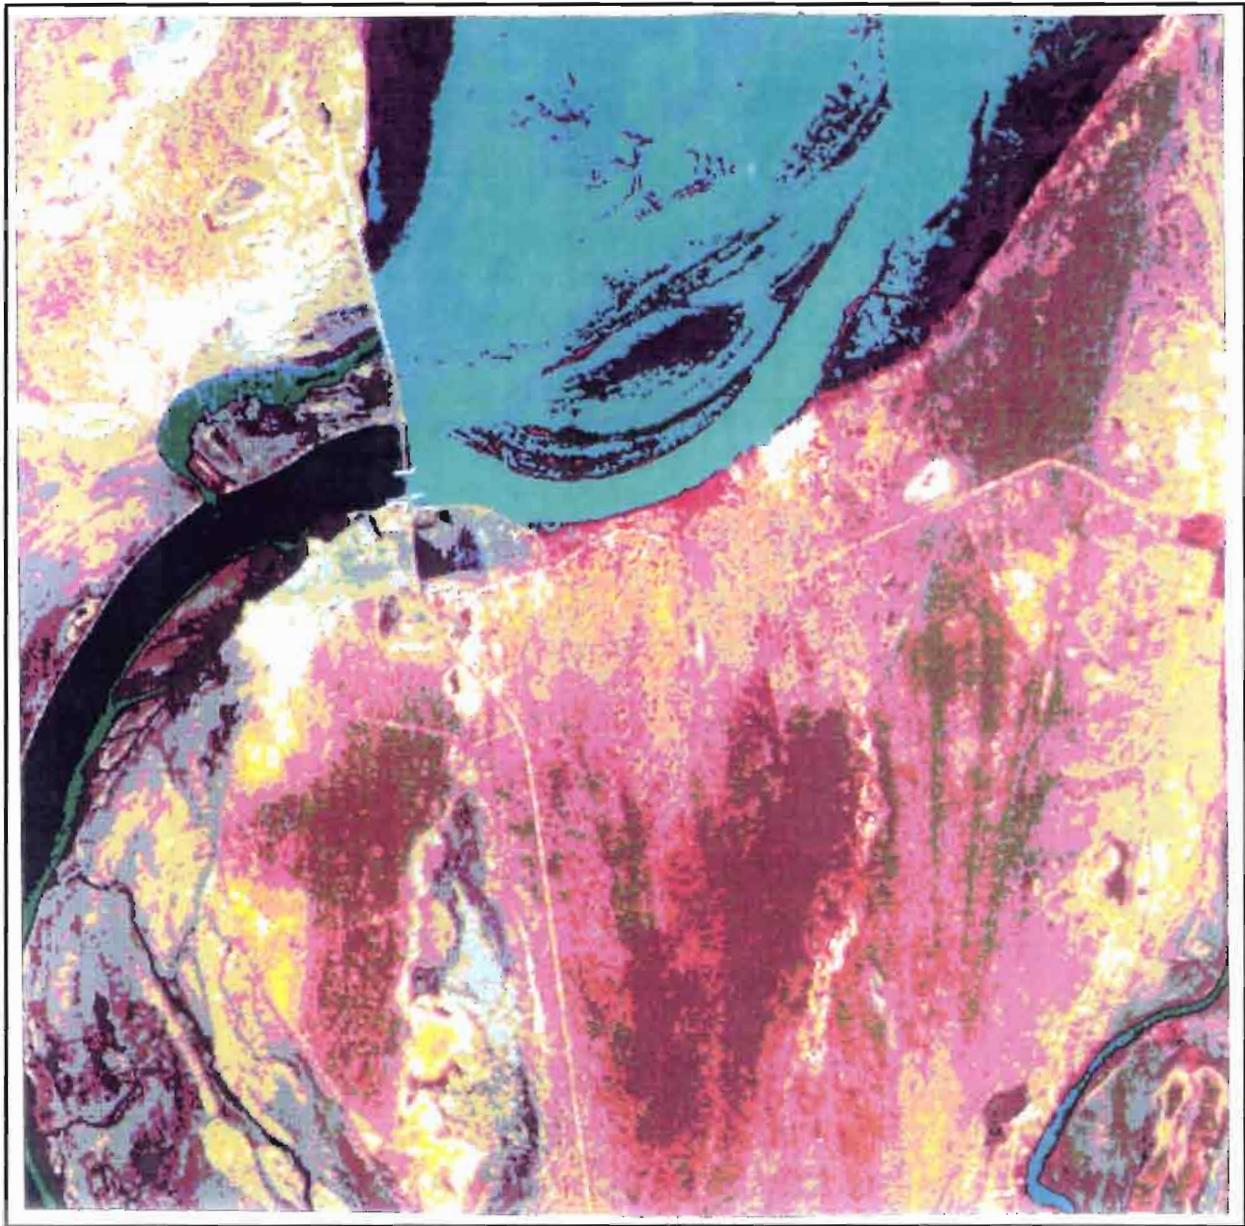
**Fig. 24 : Composition colorée de l'image SPOT du 28 novembre 1990
sur le barrage de Diama (établie avec le logiciel Planète)**

Cette dernière image (fig. 24) est particulièrement intéressante puisqu'elle met en relief deux masses d'eaux différentes :

- en amont du barrage de Diama avec de l'eau douce turbide qui présente les comptes numériques les plus élevés dans les classes d'eaux, en particulier dans les canaux visibles ou proches du visible XS1 (0,50-0,59 μm) et XS2 (0,61-0,68 μm). Des concentrations de l'ordre de 42,9 mg.l^{-1} ont été mesurées sur le terrain (Kane, *comm. orale*). On peut tout à fait bien distinguer les classes des eaux turbides en fonction de la profondeur de leur localisation. Par ailleurs, du fait que la digue mauritanienne n'était pas encore construite en rive droite et que le barrage était fermé, un net débordement des eaux douces turbides est clairement perceptible avec une vaste zone d'inondation que l'on peut aussi mettre en évidence sur l'image de 1986.

- en aval du barrage de Diama, les eaux sont beaucoup plus claires (elles apparaissent cependant en foncé sur l'image en pseudo-couleurs de la fig. 24) et moins chargées en particules solides. Elles sont plus salées (35 ‰ contre 0 ‰ pour les eaux de l'amont). Ces eaux correspondent à la classe 1 du tableau XIV en annexe.

L'interprétation de la composition colorée au niveau du barrage de Diama montre une nette différence du point de vue de la qualité de l'eau entre l'image d'octobre 1986 et celle de novembre 1990 (fig.24 et 25). Cela est dû en particulier à la situation du barrage de Diama :

— fermé (ou presque) le 28/11/90 puisque seules deux vannes sur sept étaient légèrement ouvertes avec un débit de $30 \text{ m}^3 \cdot \text{s}^{-1}$ (Ba, *comm. orale*) alors qu'en période de crue, lorsque toutes les vannes sont ouvertes, le débit varie approximativement entre 500 et $1400 \text{ m}^3 \cdot \text{s}^{-1}$. Du reste, cette fermeture du barrage de Diama demeure plus conforme aux observations tirées de l'interprétation de l'image SPOT du 28/11/1990.

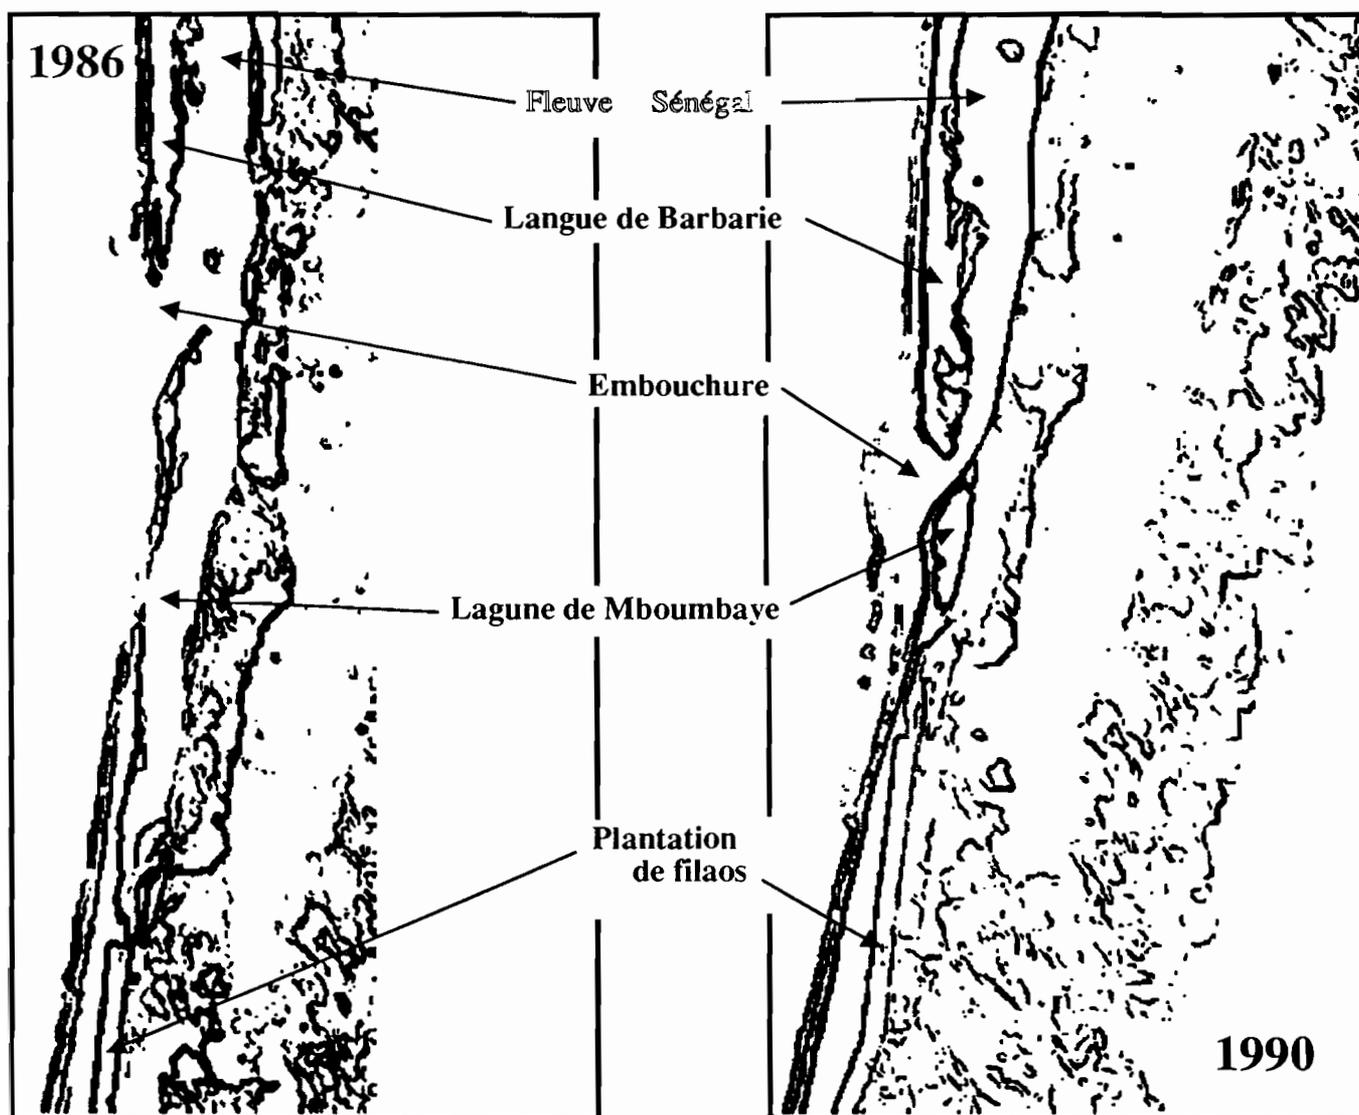
Fig. 28 : Variations de l'embouchure du fleuve entre 1986 et 1990

La première remarque relève de l'extension méridienne très visible de la Langue de Barbarie ainsi que son élargissement dans sa partie distale. En effet, la comparaison des deux images montre une extension très nette de cette flèche sableuse vers le sud atteignant entre 3400 et 3600 m sur l'image SPOT de 1990 (fig. 28) ; ce qui a visiblement contribué au rétrécissement de la zone de l'embouchure du fleuve, puisque seulement 120 m de large ont été mesurés contre 360 à 400 m sur l'image de 1986.

— mise en évidence, sur les images de 1986 et 1990, des contours de l'embouchure du fleuve Sénégal à partir d'une transformation de voisinage par filtre médian et d'un traitement par filtrage sur chaque canal XS3 (fig. 28).

La deuxième remarque est que, entre 1986 et 1990, la flèche sableuse de la lagune de Mboumbaye s'est au moins raccourcie de 2500 à 3000 m face à la progression concomitante de la Langue de Barbarie. Sur l'image de 1990, la lagune de Mboumbaye se trouve refermée car la partie distale de la flèche sableuse orientée sud-nord s'est accolée au rivage. Cette nouvelle disposition de la flèche de Mboumbaye met en évidence une lagune complètement isolée du reste des eaux du fleuve et du proche océan.

La troisième remarque est qu'une barre d'embouchure nettement visible, car émergée à marée basse, commence à se développer, contribuant à accroître les phénomènes de colmatage et de sédimentation. Visiblement et du fait de la mise en place du barrage anti-sel, le fleuve Sénégal ne fonctionne plus comme auparavant entre Diama et l'embouchure. Ainsi la dynamique marine prend nettement le pas sur la dynamique fluviale, avec des séries d'édifications sableuses perceptibles sur l'imagerie de 1990 qui semblent plaider en faveur d'une progradation vers le large de cette partie sud de l'embouchure du fleuve Sénégal. Bien entendu, les panaches turbides identifiés pour la même période sur l'image de 1986 sont quasiment absents.
