ETUDE DU PHENOMENE DE
RESURGENCE DE NOVEMBRE 1991 DANS
LA PASSE DE L'ATOLL D'AMANU
(TUAMOTU, POLYNESIE FRANCAISE).

Archives d'Océanographie
N° 92 02

Centre ORSTOM de Tahiti
BP 529
Papeete

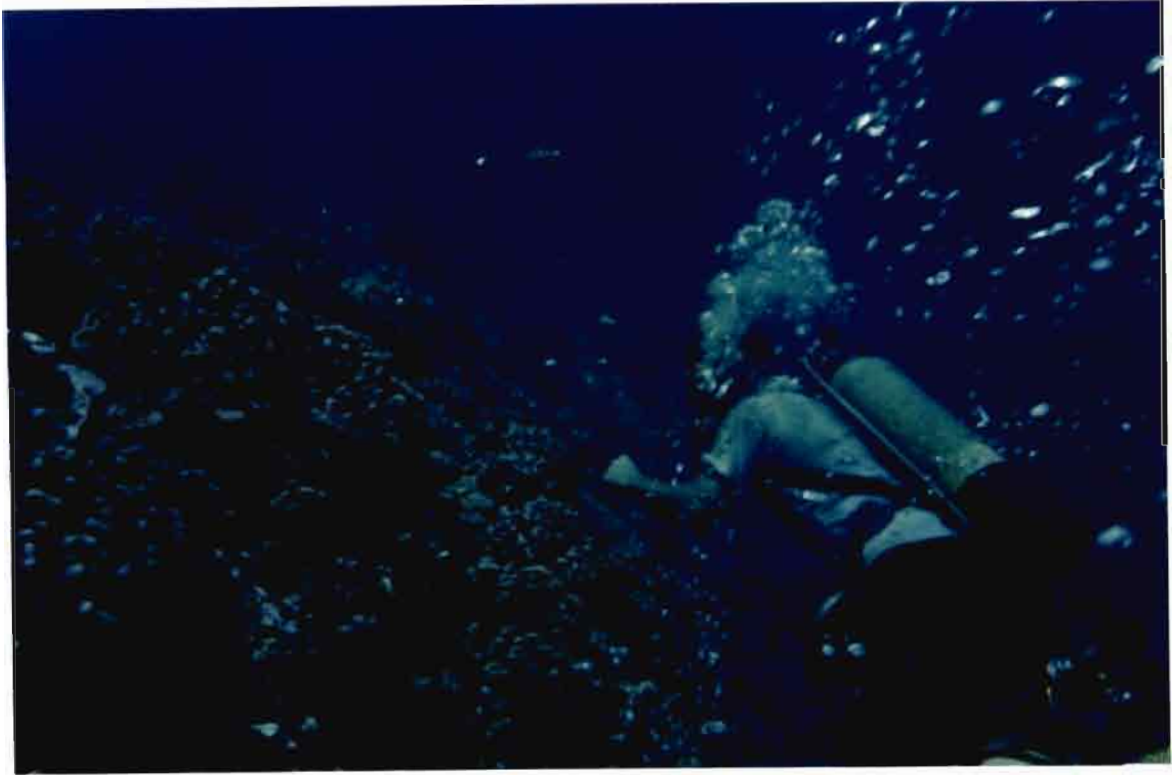
Planche 3 - Vue sous-marine de la zone du tombant au dessus du point de sortie de la résurgence.

Le tombant corallien situé dans la passe, côté village, (Planche 3) est creusé, entre 8 et 10 m de profondeur, par une faille horizontale qui forme un surplomb de 6 à 8 m de large qui s'étend sur toute la longueur de la passe (100 m).

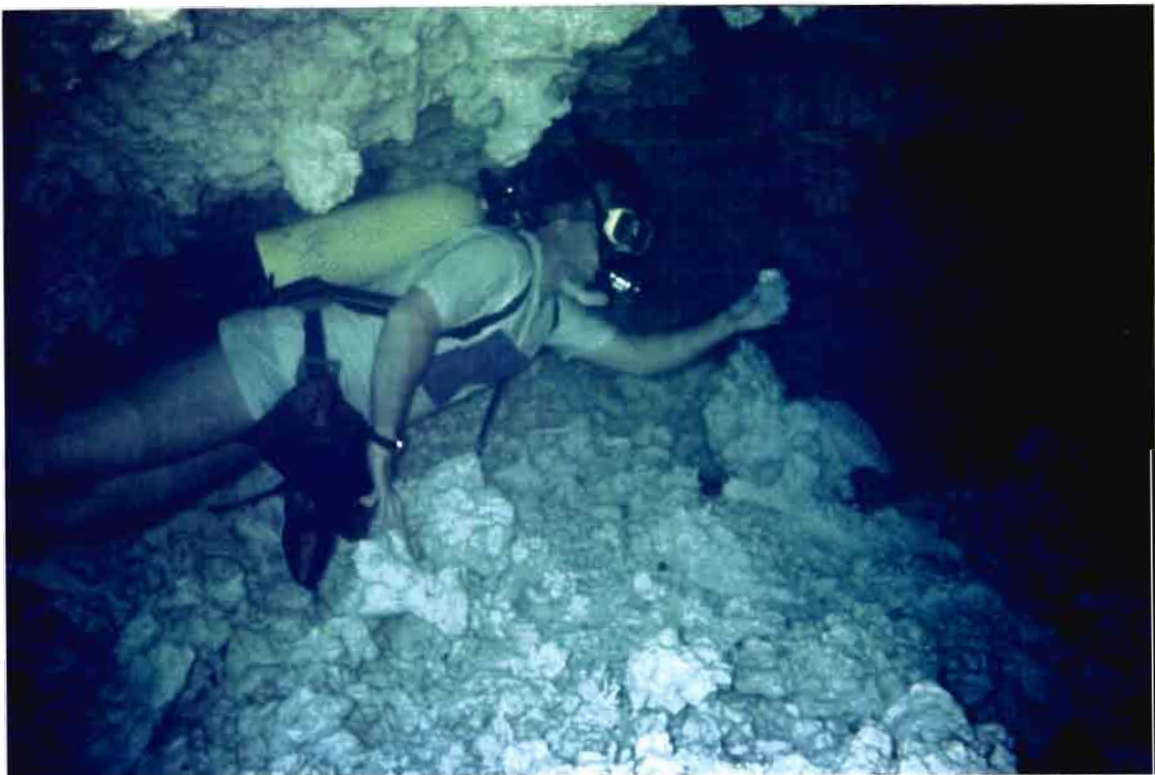
Planche 6 - Prélèvement d'échantillons d'eau et mesure de la température en scaphandre autonome.

La température de l'eau mesurée in situ en différents points de l'excavation était de 27,9 °C. Cette mesure de la température ne faisait apparaître aucune anomalie thermique significative entre les eaux libres de la passe et les eaux situées au plus proche du point de sortie de la résurgence. Cette absence de discontinuité thermique constitue une confirmation physique de l'absence de toute activité résurgente au moment des observations.

Des prélèvements d'eau ont également été effectués en scaphandre autonome (Planche 6) afin de procéder à l'analyse de la salinité ainsi que de la teneur en nutriments inorganiques dissous. Les résultats de ces analyses, effectuées au laboratoire de chimie du Centre ORSTOM de Tahiti ne mettent en évidence aucune différence entre les eaux marines de la passe et les eaux prélevés au voisinage immédiat du débouché de la résurgence. Il est donc bien évident que toute manifestation résiduelle du phénomène de résurgence était absente au moment de l'échantillonnage.
