**BILAN DE FONCTIONNEMENT DU CAPTEUR SPI 2
ET DE LA PH 11
SUR UNE PERIODE DE 11 MOIS
EN ZONE TROPICALE**

M. GAUTIER
Ingénieur d'Etudes de l'ORSTOM

Octobre 1988

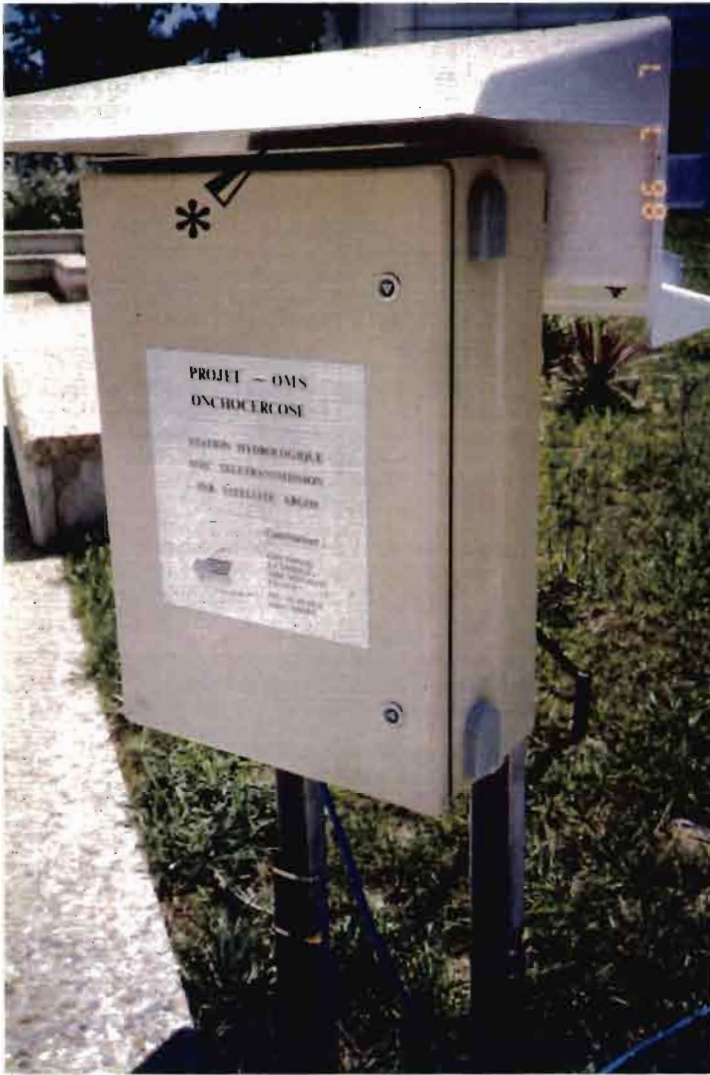
Vue générale du coffret

L'antenne d'émission ARGOS*

est située sous le auvent

Panneau solaire

PHOTOWATT

intégré au toit

Dimension ABRI

600 x 400 x 220mm

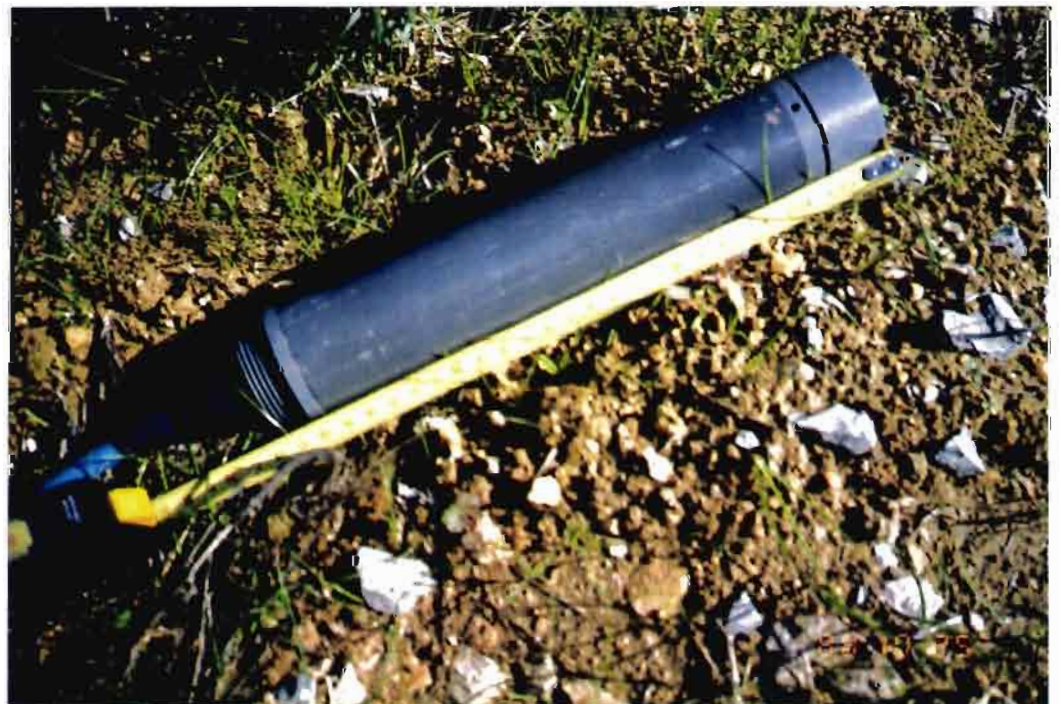
Capteur de pression

SPI 2

L = 30cm

∅ = 5cm

La fonction de mesure du niveau de la hauteur d'eau de ce nouveau limnigraphe est assurée par un capteur de pression dénommé SPI 2 (Sonde Piézorésistive Immergée de deuxième génération). Cette sonde, constituée d'une carte électronique associée à un capteur de pression, est reliée au boîtier du limnigraphe par un câble électrique de longueur indifférente.

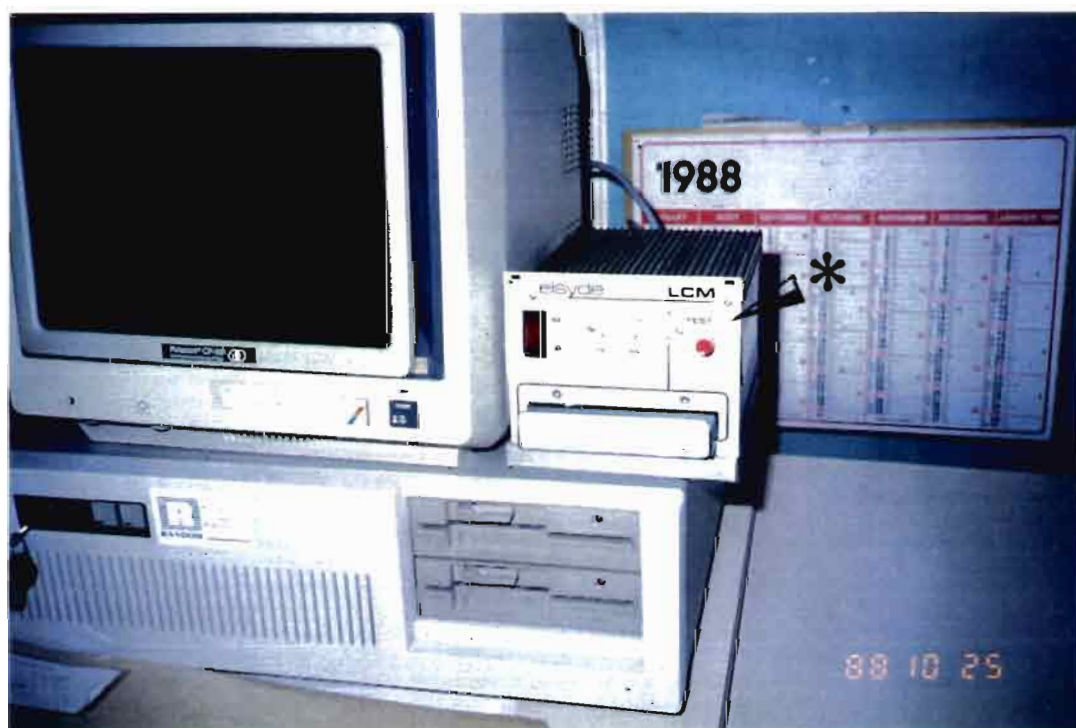
Terminal de dialogue

avec le système CHLOE

-TD86-

Lecteur de cartouches *
mémoire pour transfert
des données
sur micro-ordinateur

Les reformatages sont effectués lors de visites de contrôle quand la dérive apparaît trop importante : cette opération qui permet de reprogrammer la cote exacte, s'effectue par l'intermédiaire du terminal de terrain TD86. Une trace de ce reformatage apparaît sur la cartouche d'enregistrement sous la forme d'un début de nouvel enregistrement.

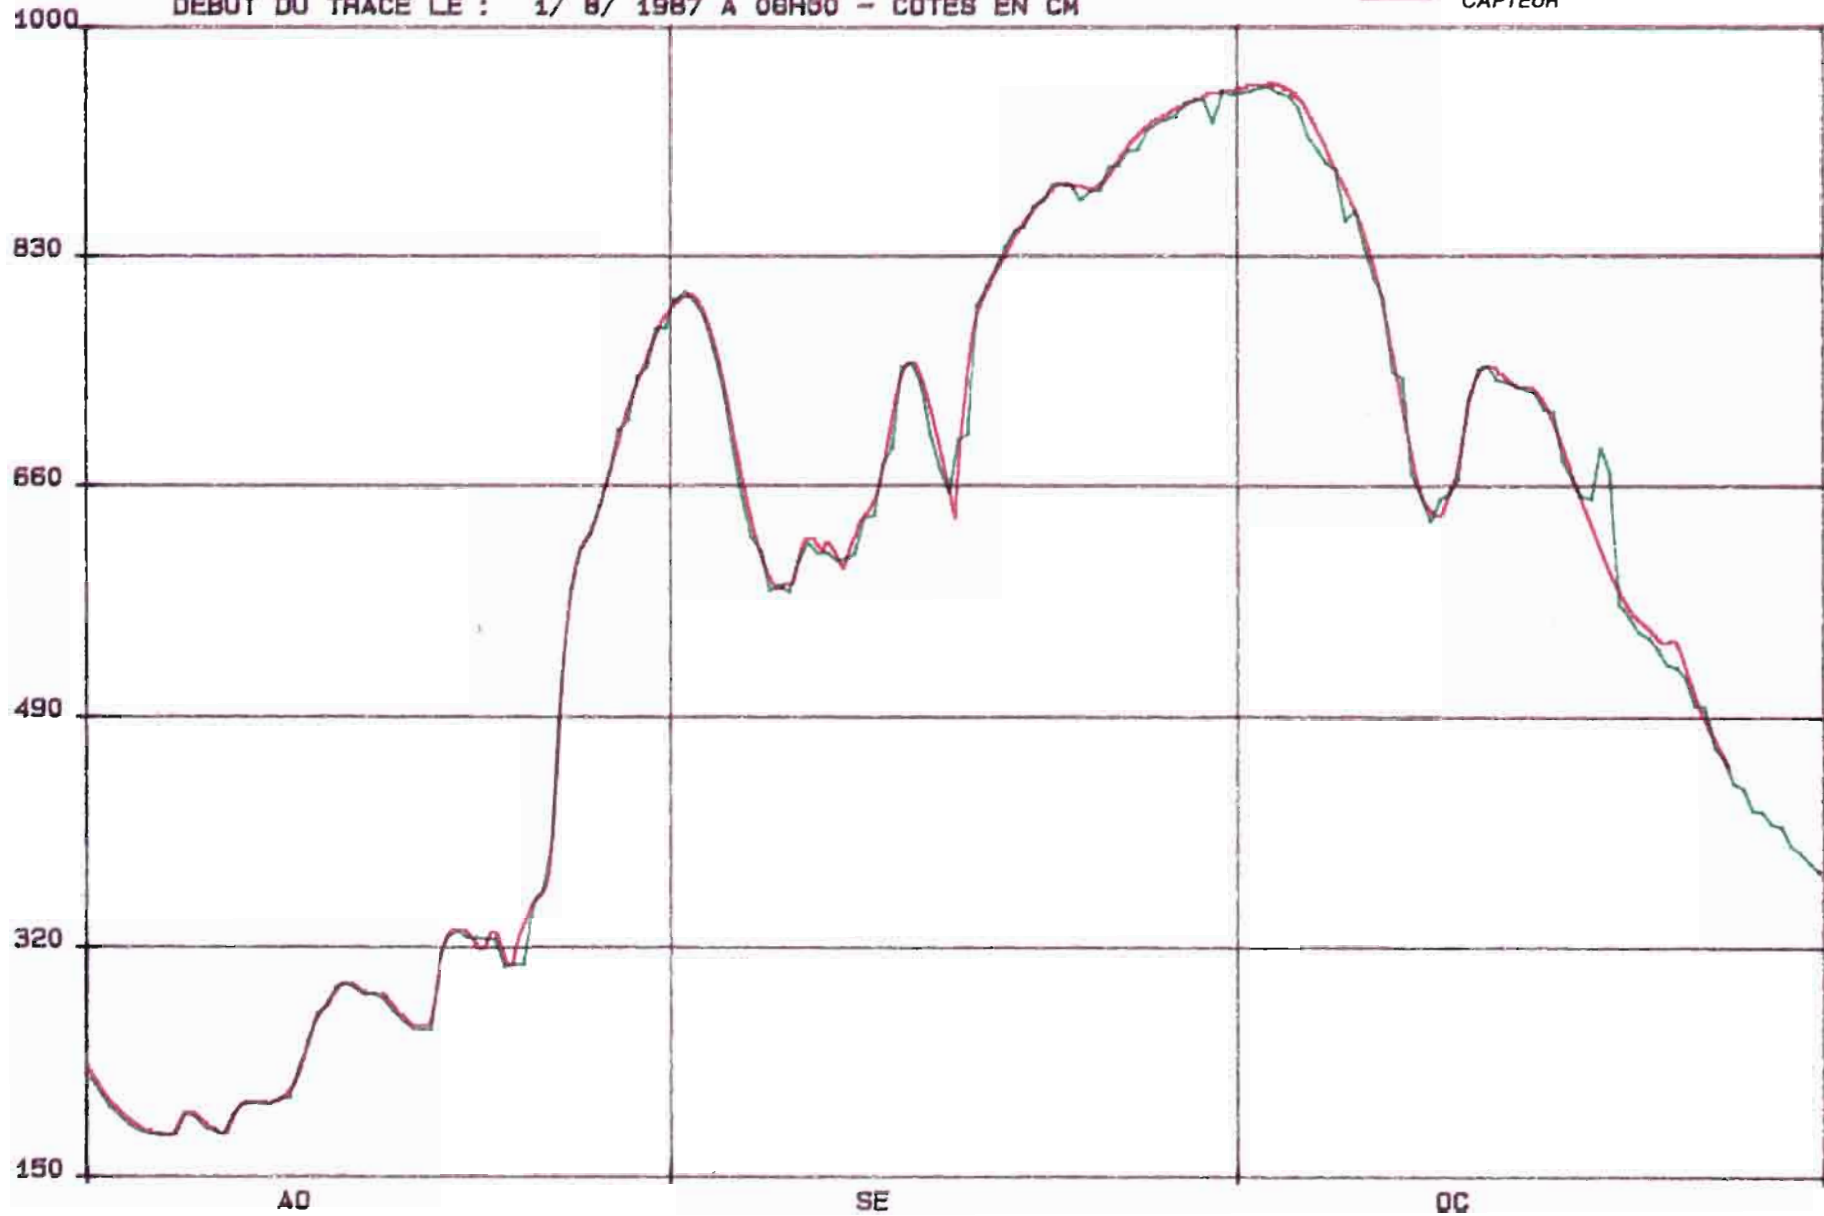
OBSERVATION DE LA CRUE A MBAHIAKRO

1090102512-C NZI A MBAHIAKRO

DEBUT DU TRACE LE : 1/ 8/ 1987 A 06H30 - COTES EN CM

EHELLES
CAPTEUR

L'appareil n'a pas été reformaté durant toute la durée de son fonctionnement. Les tracés se superposent parfaitement et on ne constate que très peu de dérive en très basses eaux.

Concordance parfaite entre les enregistrements du capteur et les relevés d'échelles.

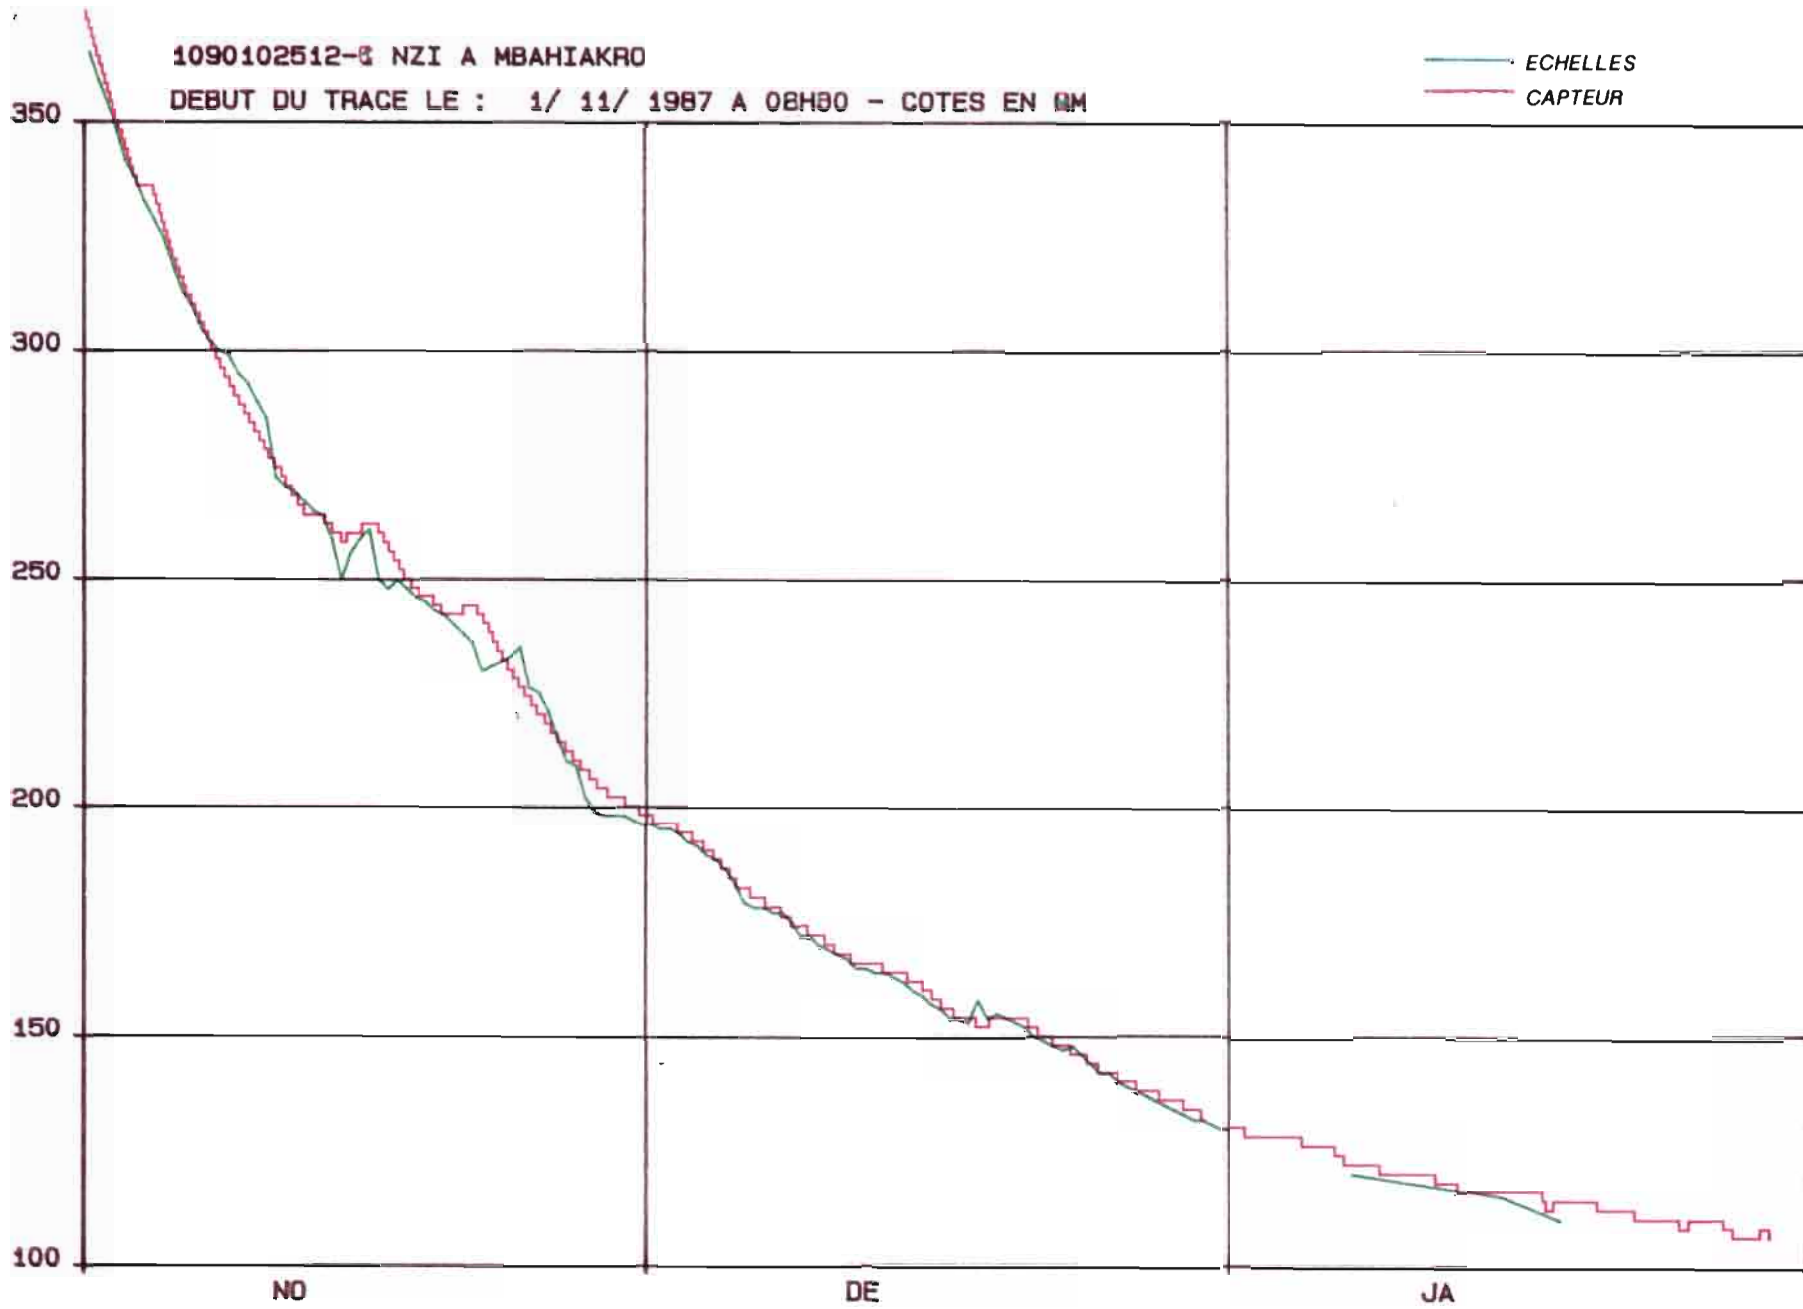
DETAIL DE LA DECRUE

CONFRONTATION

H-CAPTEUR

H-EHELLES

1090102512-3 NZI A MBAHIAKRO

DEBUT DU TRACE LE : 1/ 11/ 1987 A 08H00 - COTES EN MM

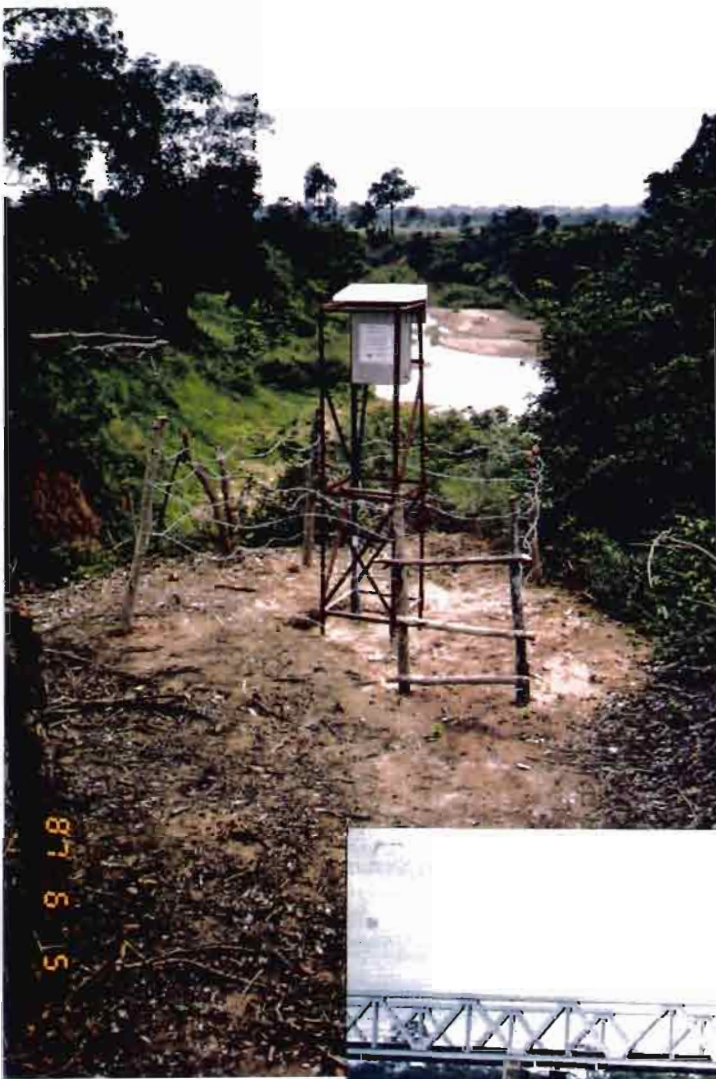
Plate-forme PH11
montée sur une tour

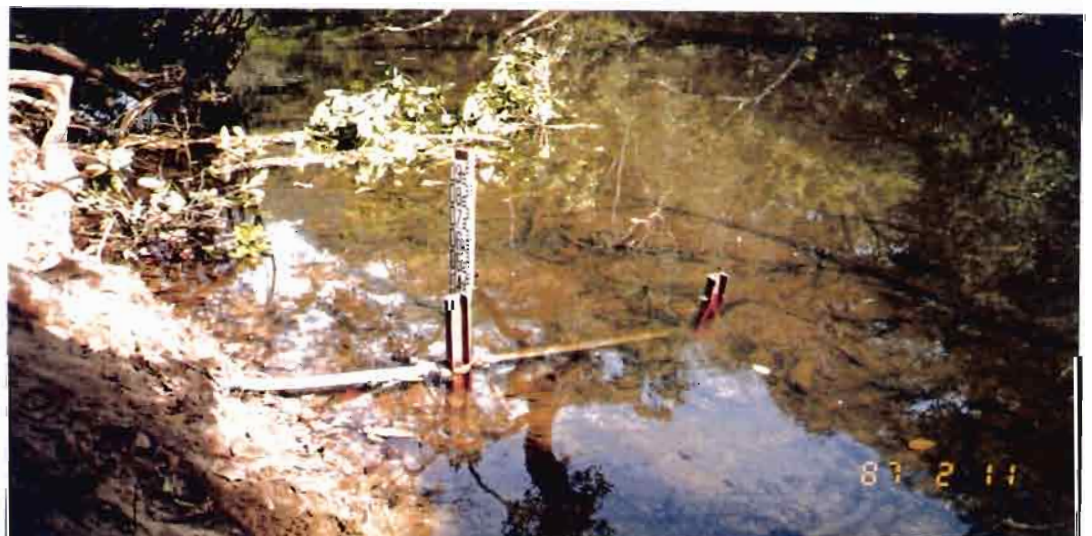
Détail de fixation
d'un capteur

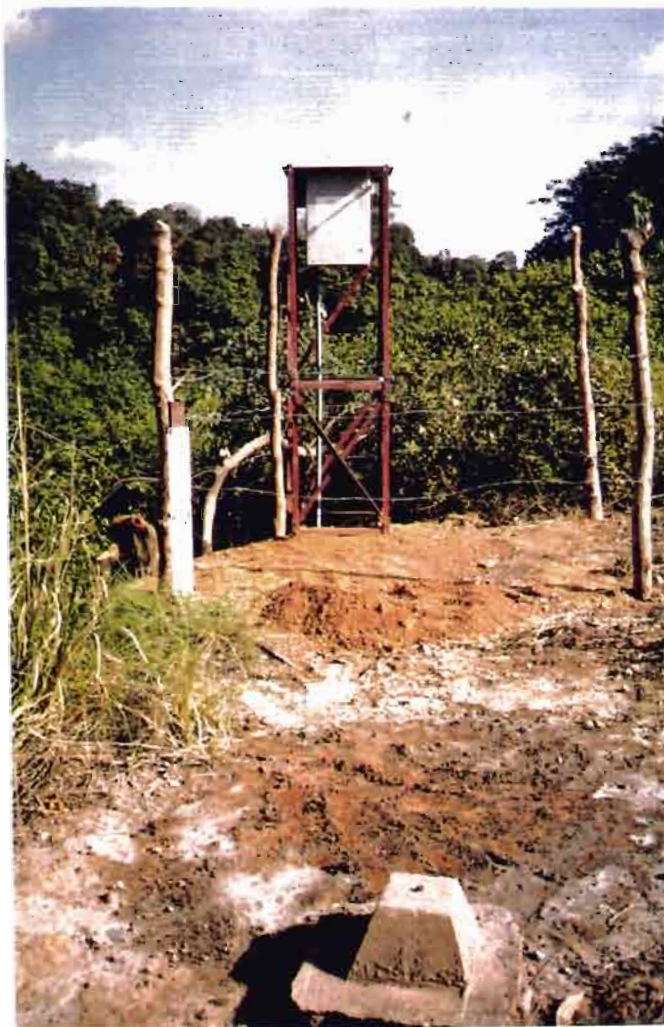
Vue vers l'aval
PH11 et
limnigraphe à flotteur

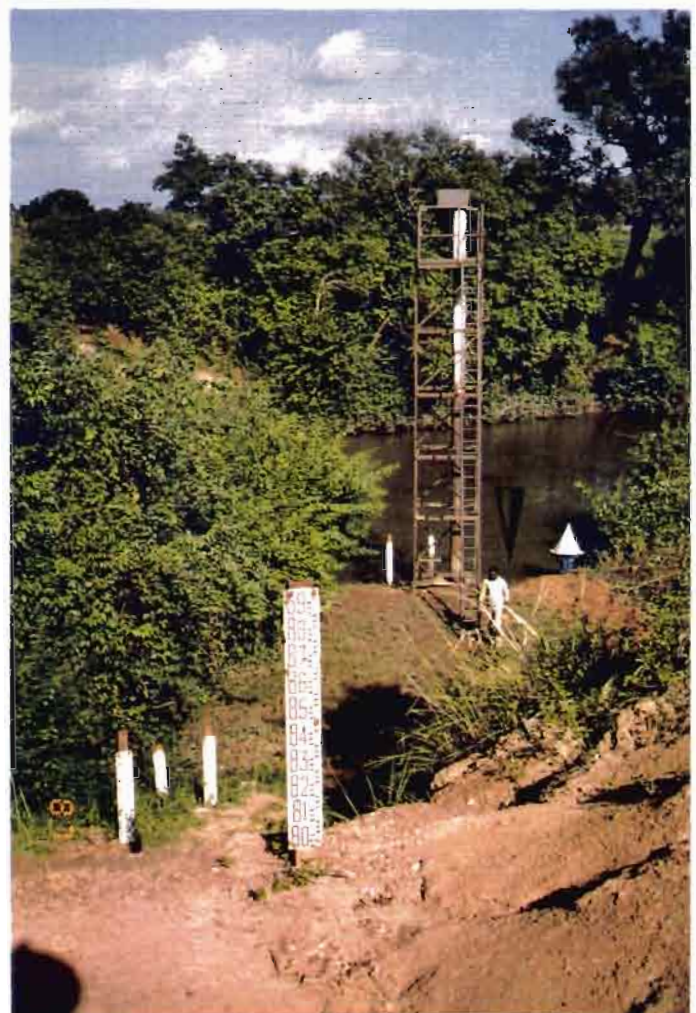
Limnigraphe à flotteur, batterie d'échelles et capteur
