PROGRAMME BAS-FONDS

**BASSIN VERSANT de KAMBO
Région de KADIOLO au MALI**

RAPPORT DE MISSION

de JUIN 1989

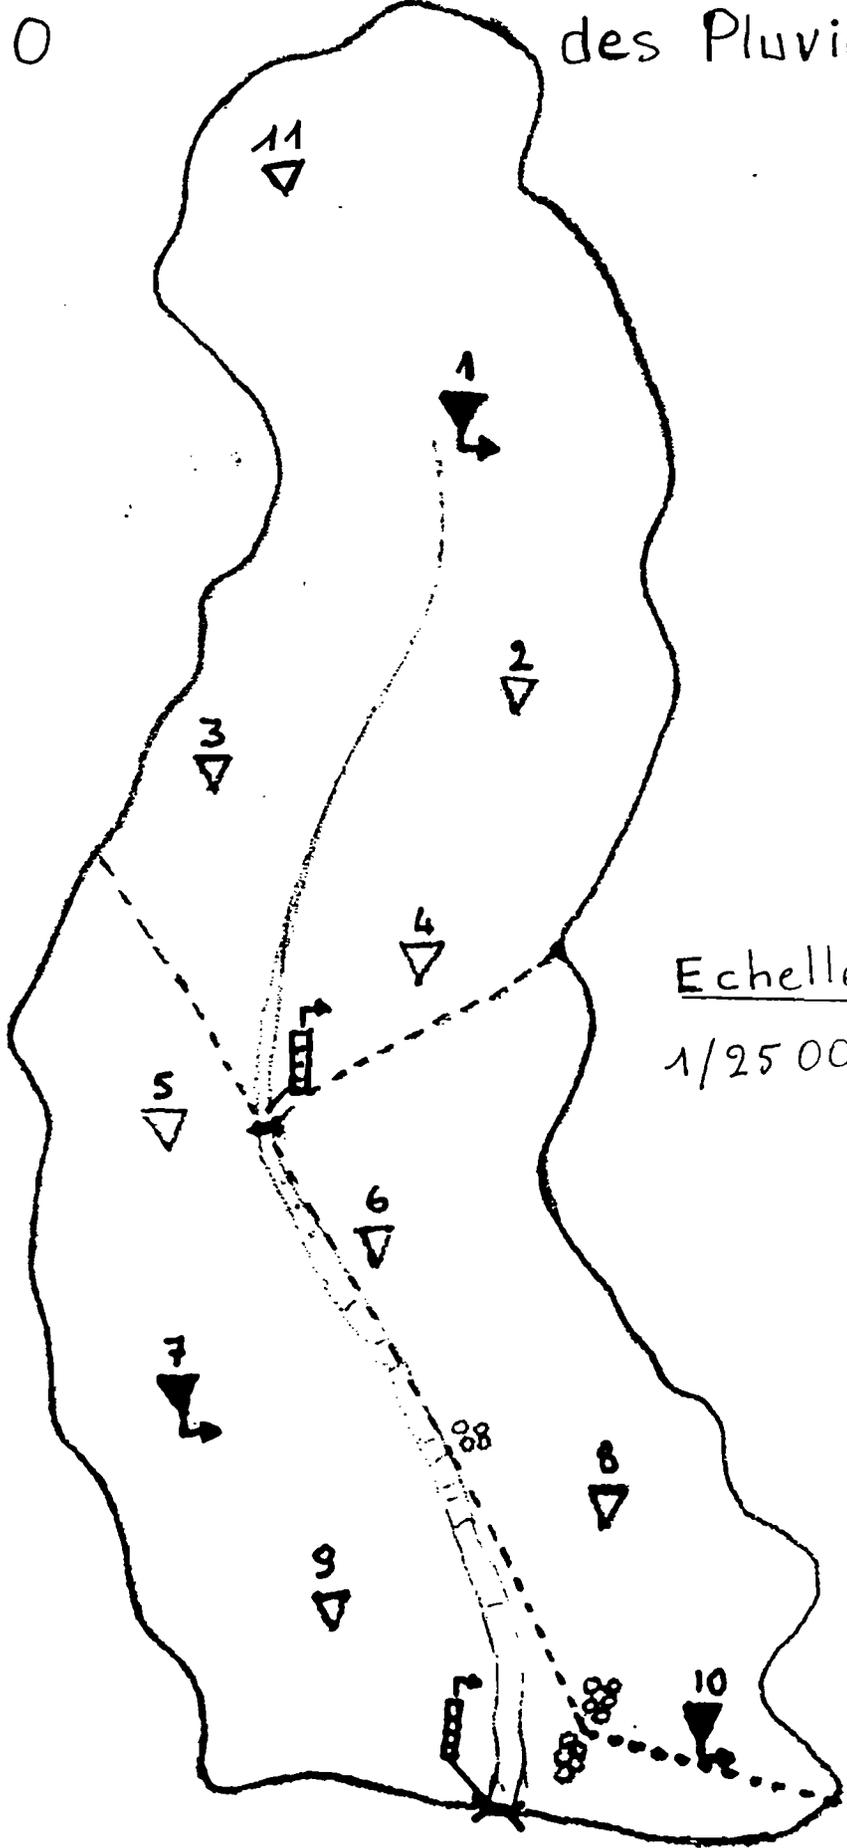
des Pluviomètres

Bassin Versant

Situation

KAMBO

Echelle
1/25 000

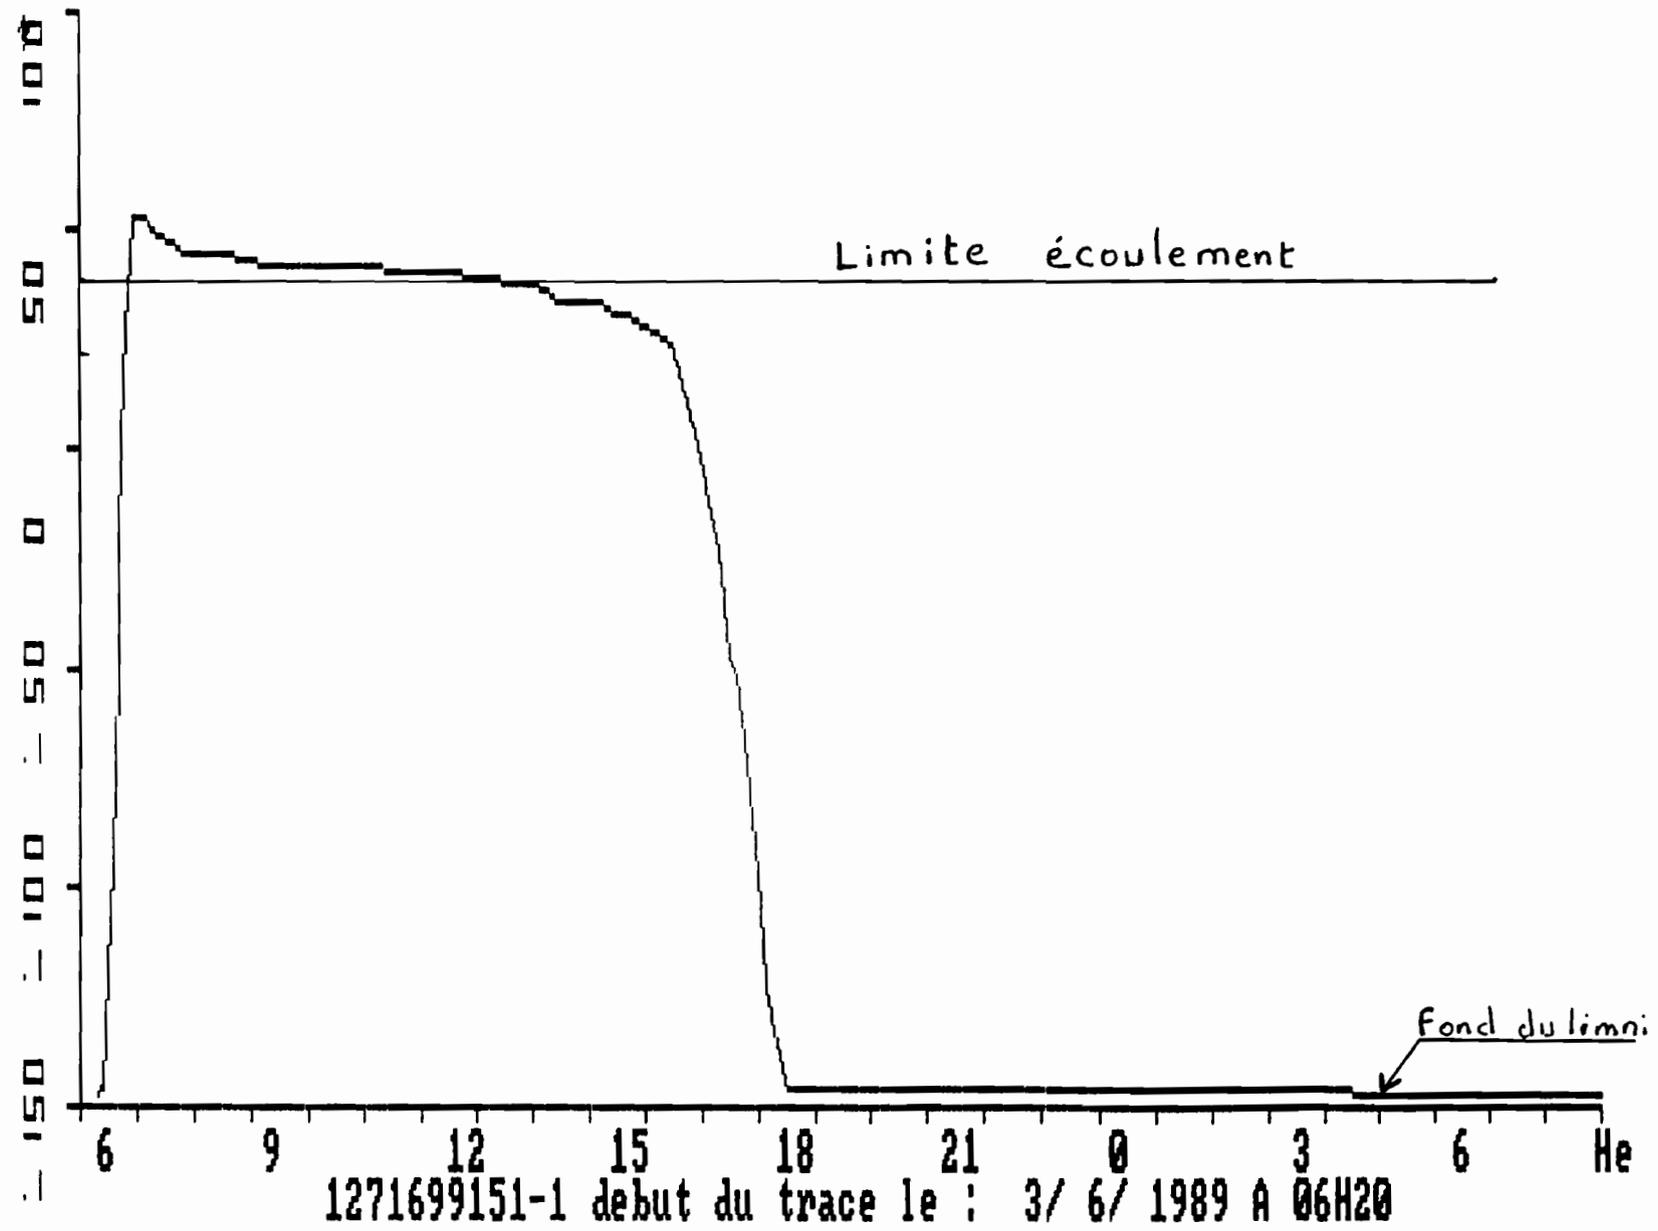
Gr : 2

La station Amont a eu, le 03 juin 1989, une crue dont la hauteur Maximum a été de 0.53m à l'échelle, la fin d'écoulement a lieu à 0.39m, la durée d'écoulement a été de 7h00'. Un jaugeage a été effectué entre les cotes 045 et 047, le débit était de 7.7 l/s. Le volume d'environ 600 m³.

La vidange du limnigraphe dans la nappe s'est effectuée en 5h00',ce qui demontre une infiltration importante. Le limnigramme est représenté figure 2.

1271699151-1 KAMBO A KAMBO-AMONT
debut du trace le : 3/ 6/ 1989 A 06H20

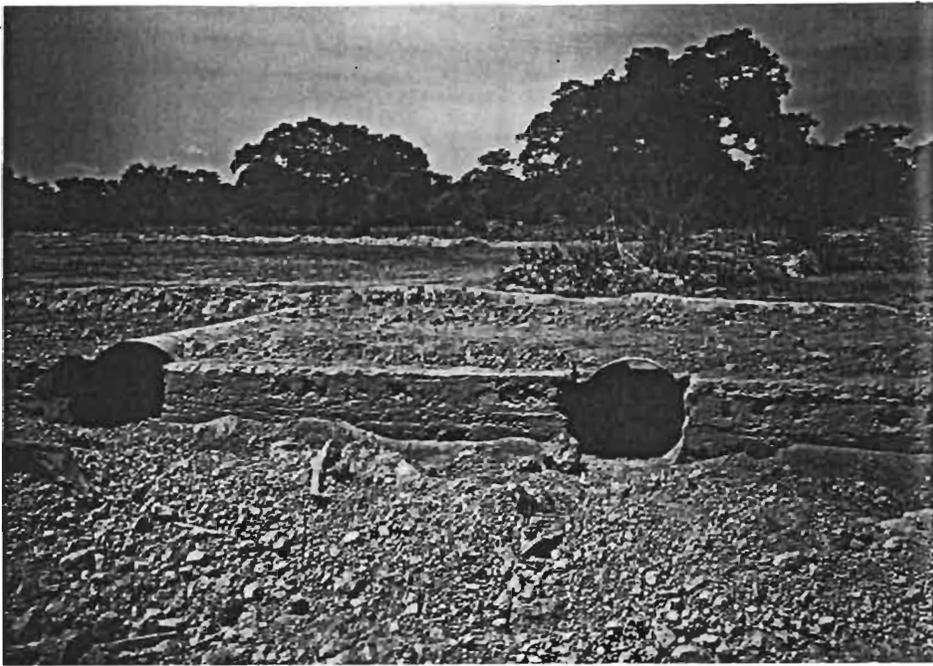
PHOTO 1

A la station amont, les travaux de mise en place de buse et réfection de la piste n'avaient pas commencé, lors de notre passage. Les villageois ayant donné la priorité au pont le plus éloigné du village; en l'occurrence celui de Zanga (cf photo 1 et 2). Ce type de pont est constitué de deux murs bétonnés, un en amont, l'autre en aval entourant les buses; entre les deux murs de la latérite est déposée pour fermer le trou.

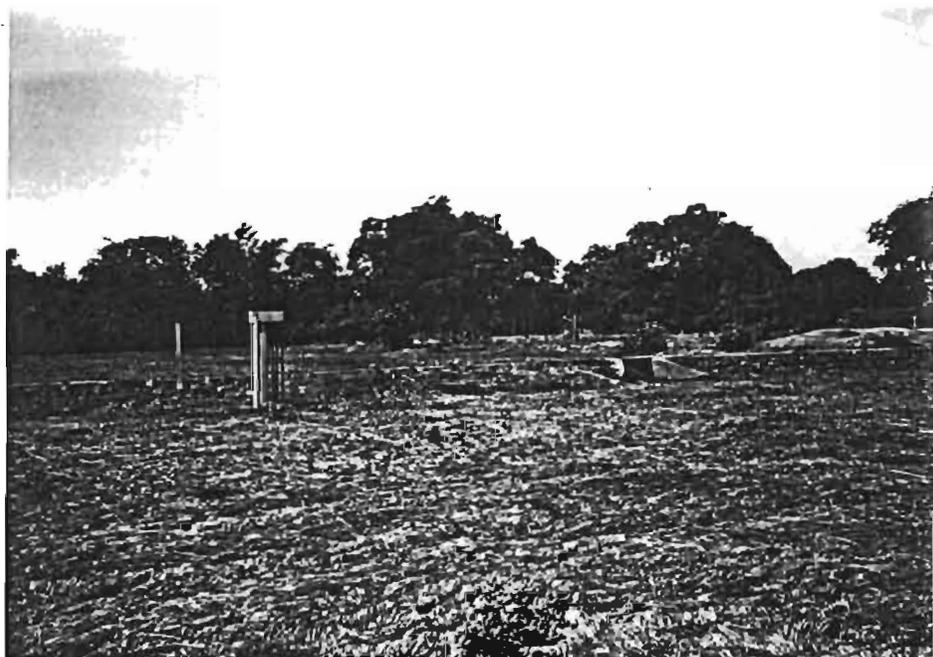
PHOTO 3

- une échelle a été mise en place à quelques mètres à l'aval du barrage, cette échelle est composée de deux éléments superposés avec des mires conventionnelles de 0 à 2m. Cette 2ème échelle permettra de suivre l'évolution du plan d'eau aval en cours de saison des pluies (cf photo 3).

A la station aval, la digue déversante est équipée d'un évacuateur muni de batardeaux métalliques en 2 parties et réglables suivant les besoins, ces deux batardeaux sont en place pour retenir l'eau dès la première crue (cf photo 3).
