# Recrudescence des dégâts sur les ouvrages collectifs et problématique d'aménagement urbain : cas du quartier Zaria dans la ville de Maradi au Niger

MAMADOU, I., MALAM ABDOU, M., SANOSSI IBRAHIM, M.M, IBRAHIM DAN TANIN, M., IBRAHIM MAMANE, M., AMADOU MALAM, A.K., BOUZOU MOUSSA, I., DESCROIX, L. 2022. Recrudescence des dégâts sur les ouvrages collectifs et problématique d'aménagement urbain : cas du quartier Zaria dans la ville de Maradi au Niger. *Cinq Continents* 12 (26): 213-226.

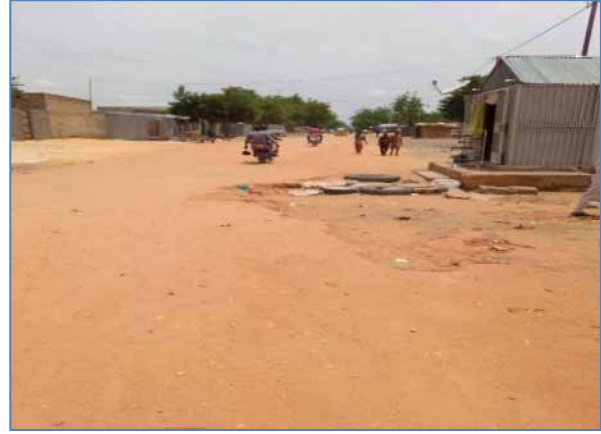
Figure 5. Latérite entamé par l'érosion

En effet, les voies construites perpendiculairement au sens d'écoulement sont selon l'énergie du ruissellement entamées par l'érosion (Figure 5) et/ou l'ensablement de celle-ci. Cela s'explique par important sable observé après le passage des eaux sur les voies (Figure 6).

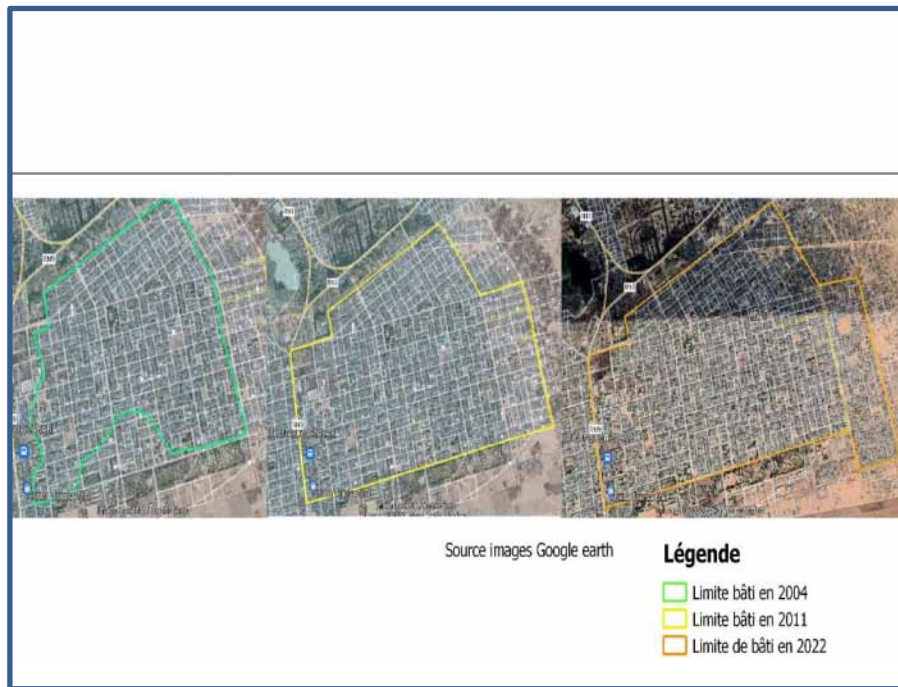
Figure 9. Évolution du bâti dans le quartier Zaria

En 2004 la superficie du bâti dans le quartier Zaria était de 243 ha. Donc les habitations entaient près des champs de culture. Les habitants des vieux quartiers propriétaires de ces champs y passaient pour les cultures de pluie. A partir de 2011, les champs ont été loti du fait que la superficie des bâtis a augmenté de 113ha en espace de 7ans. Aujourd'hui dans ce quartier on ne parle plus champs car tout le quartier est loti et s'étend sur les villages environnant. De ce fait entre 2011ha et 2022, la superficie du bâti a progressé de 94 ha (Figure 9).
