ÉTUDE DES POTENTIALITÉS
DU BASSIN CONVENTIONNEL
DU LAC TCHAD

HYDROBIOLOGIE

*Utilisation de la télédétection
pour l'évaluation des surfaces inondées*

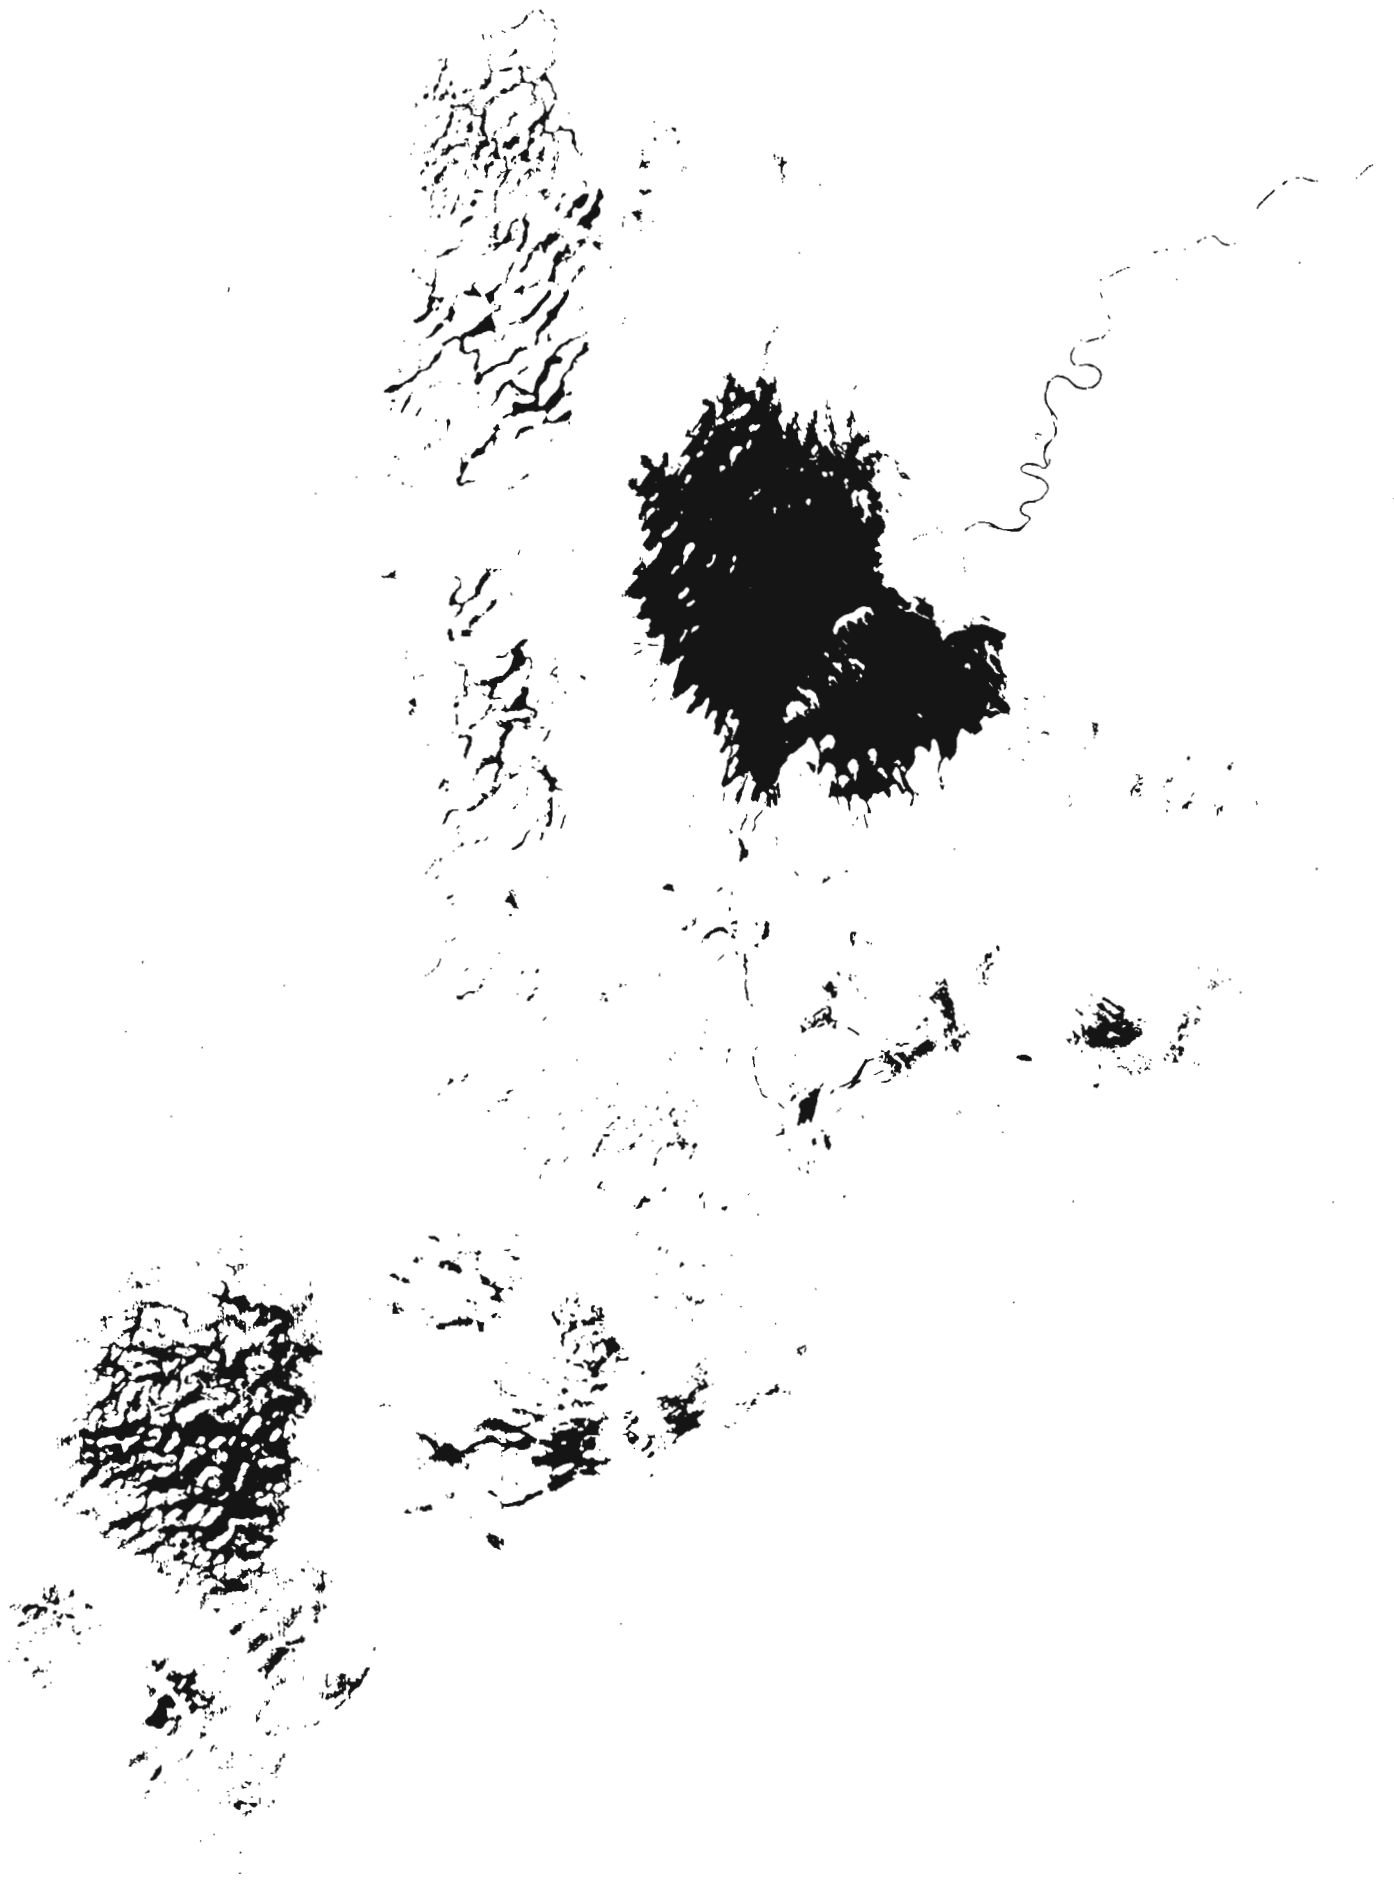
10) - Surfaces en eau libre du lac en juin 1975. La cuvette nord est en cours d'assèchement. Dans la cuvette sud, les marécages (non figurés) ont remplacé une grande part des surfaces qui étaient en eau libre en 1972.

En juin 1975 (figure 10) il ne reste que quelques mares dans l'ouest de GB1, avec un assèchement marqué devant l'embouchure de la Yobé et dans l'archipel au sud est de Baga Kiskra. Enfin, le 09.10.75 (figure 11) il ne reste que quelques mares autour de Kindjéria et devant l'embouchure de la Yobé (en crue).

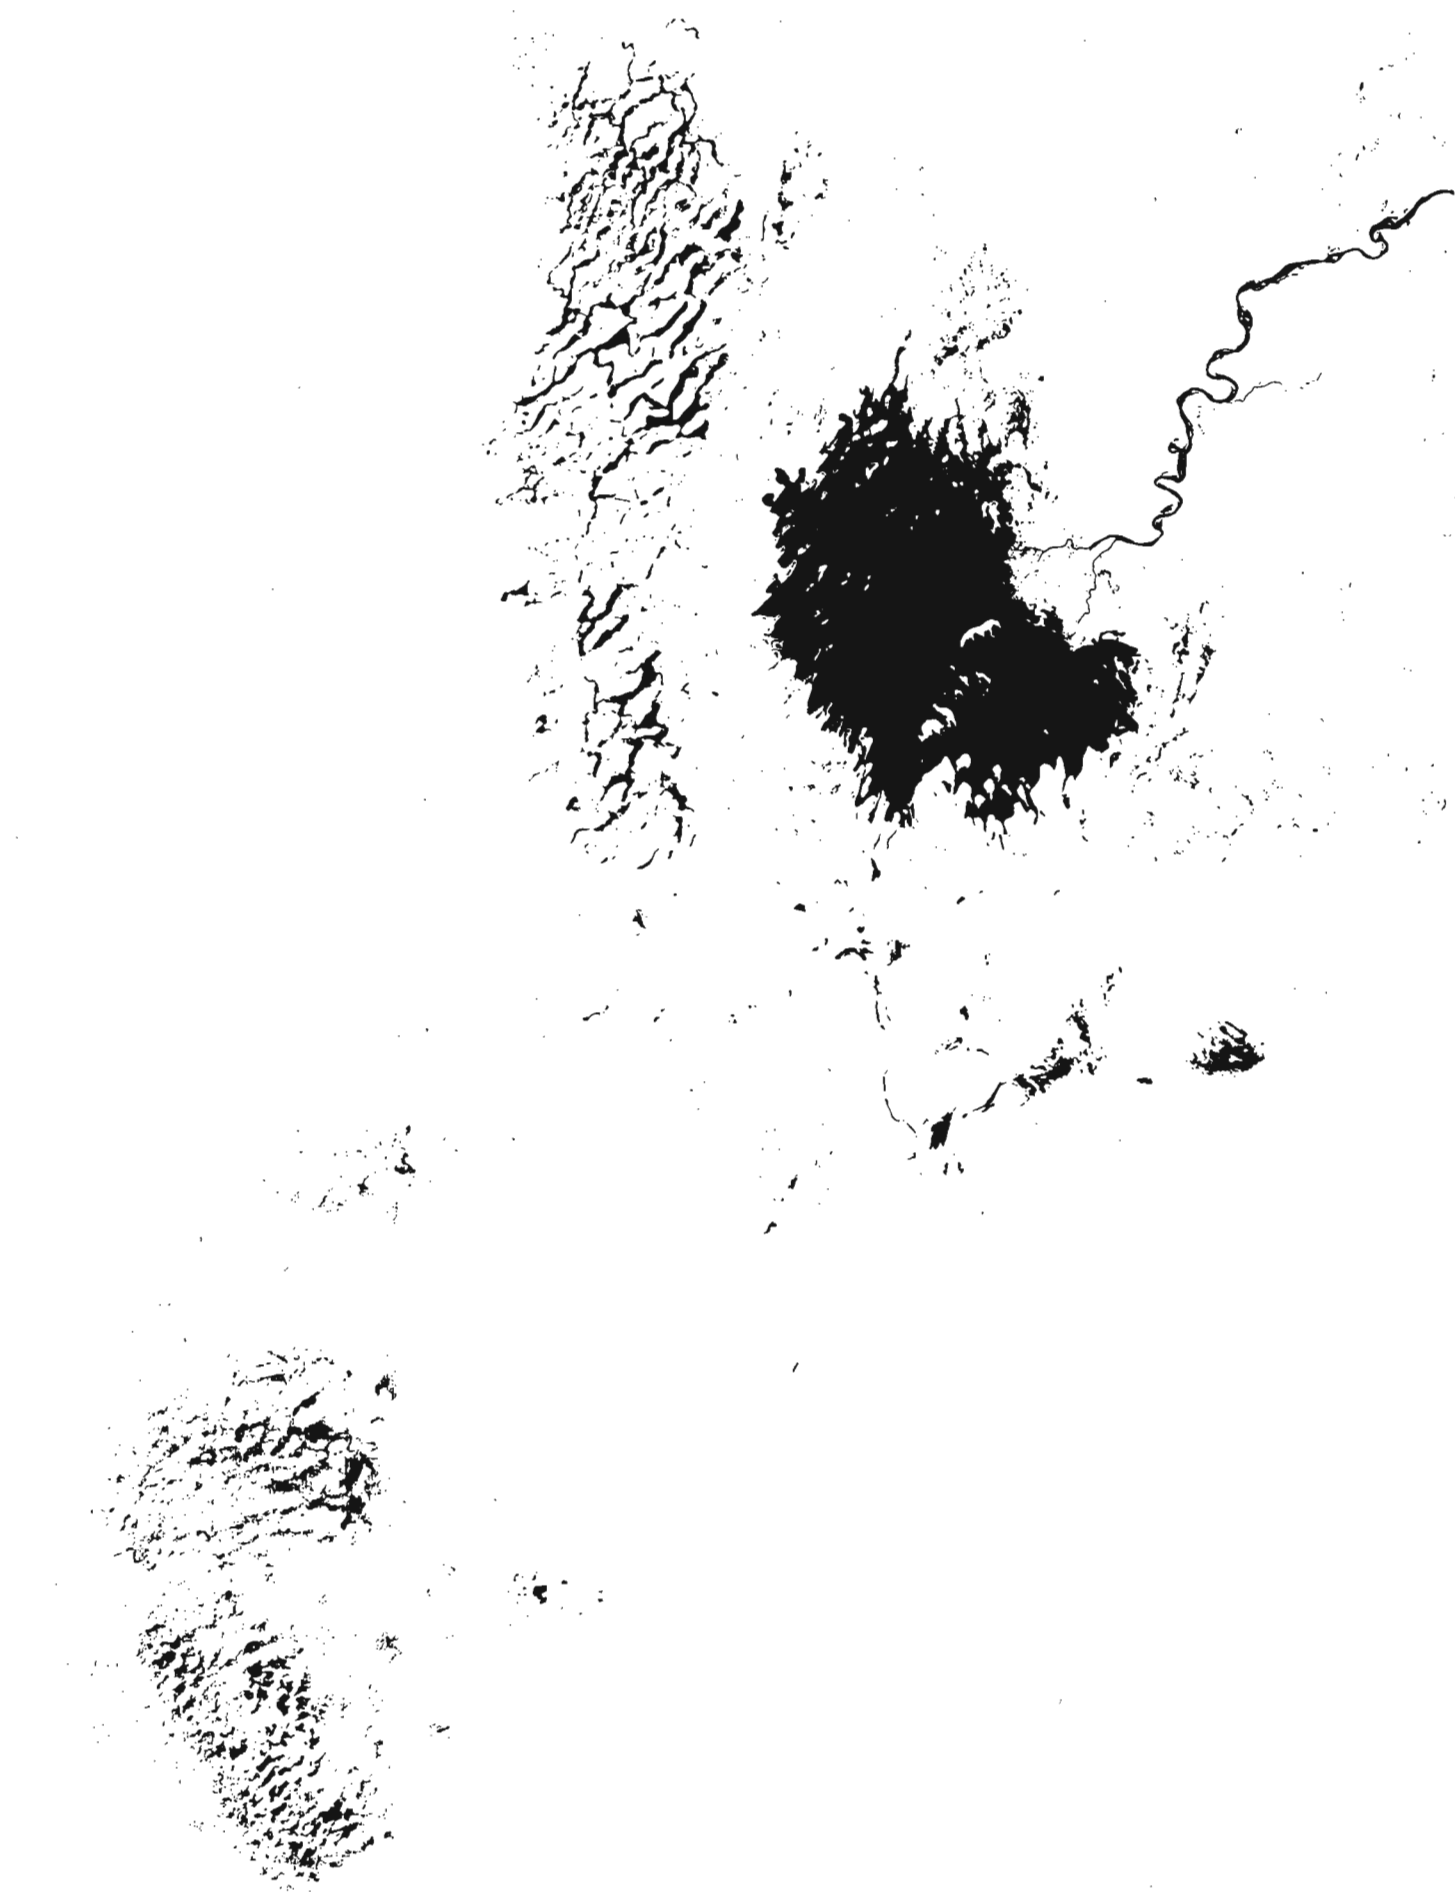
11) - Mosaïque en octobre 1975. La cuvette nord est pratiquement à sec.

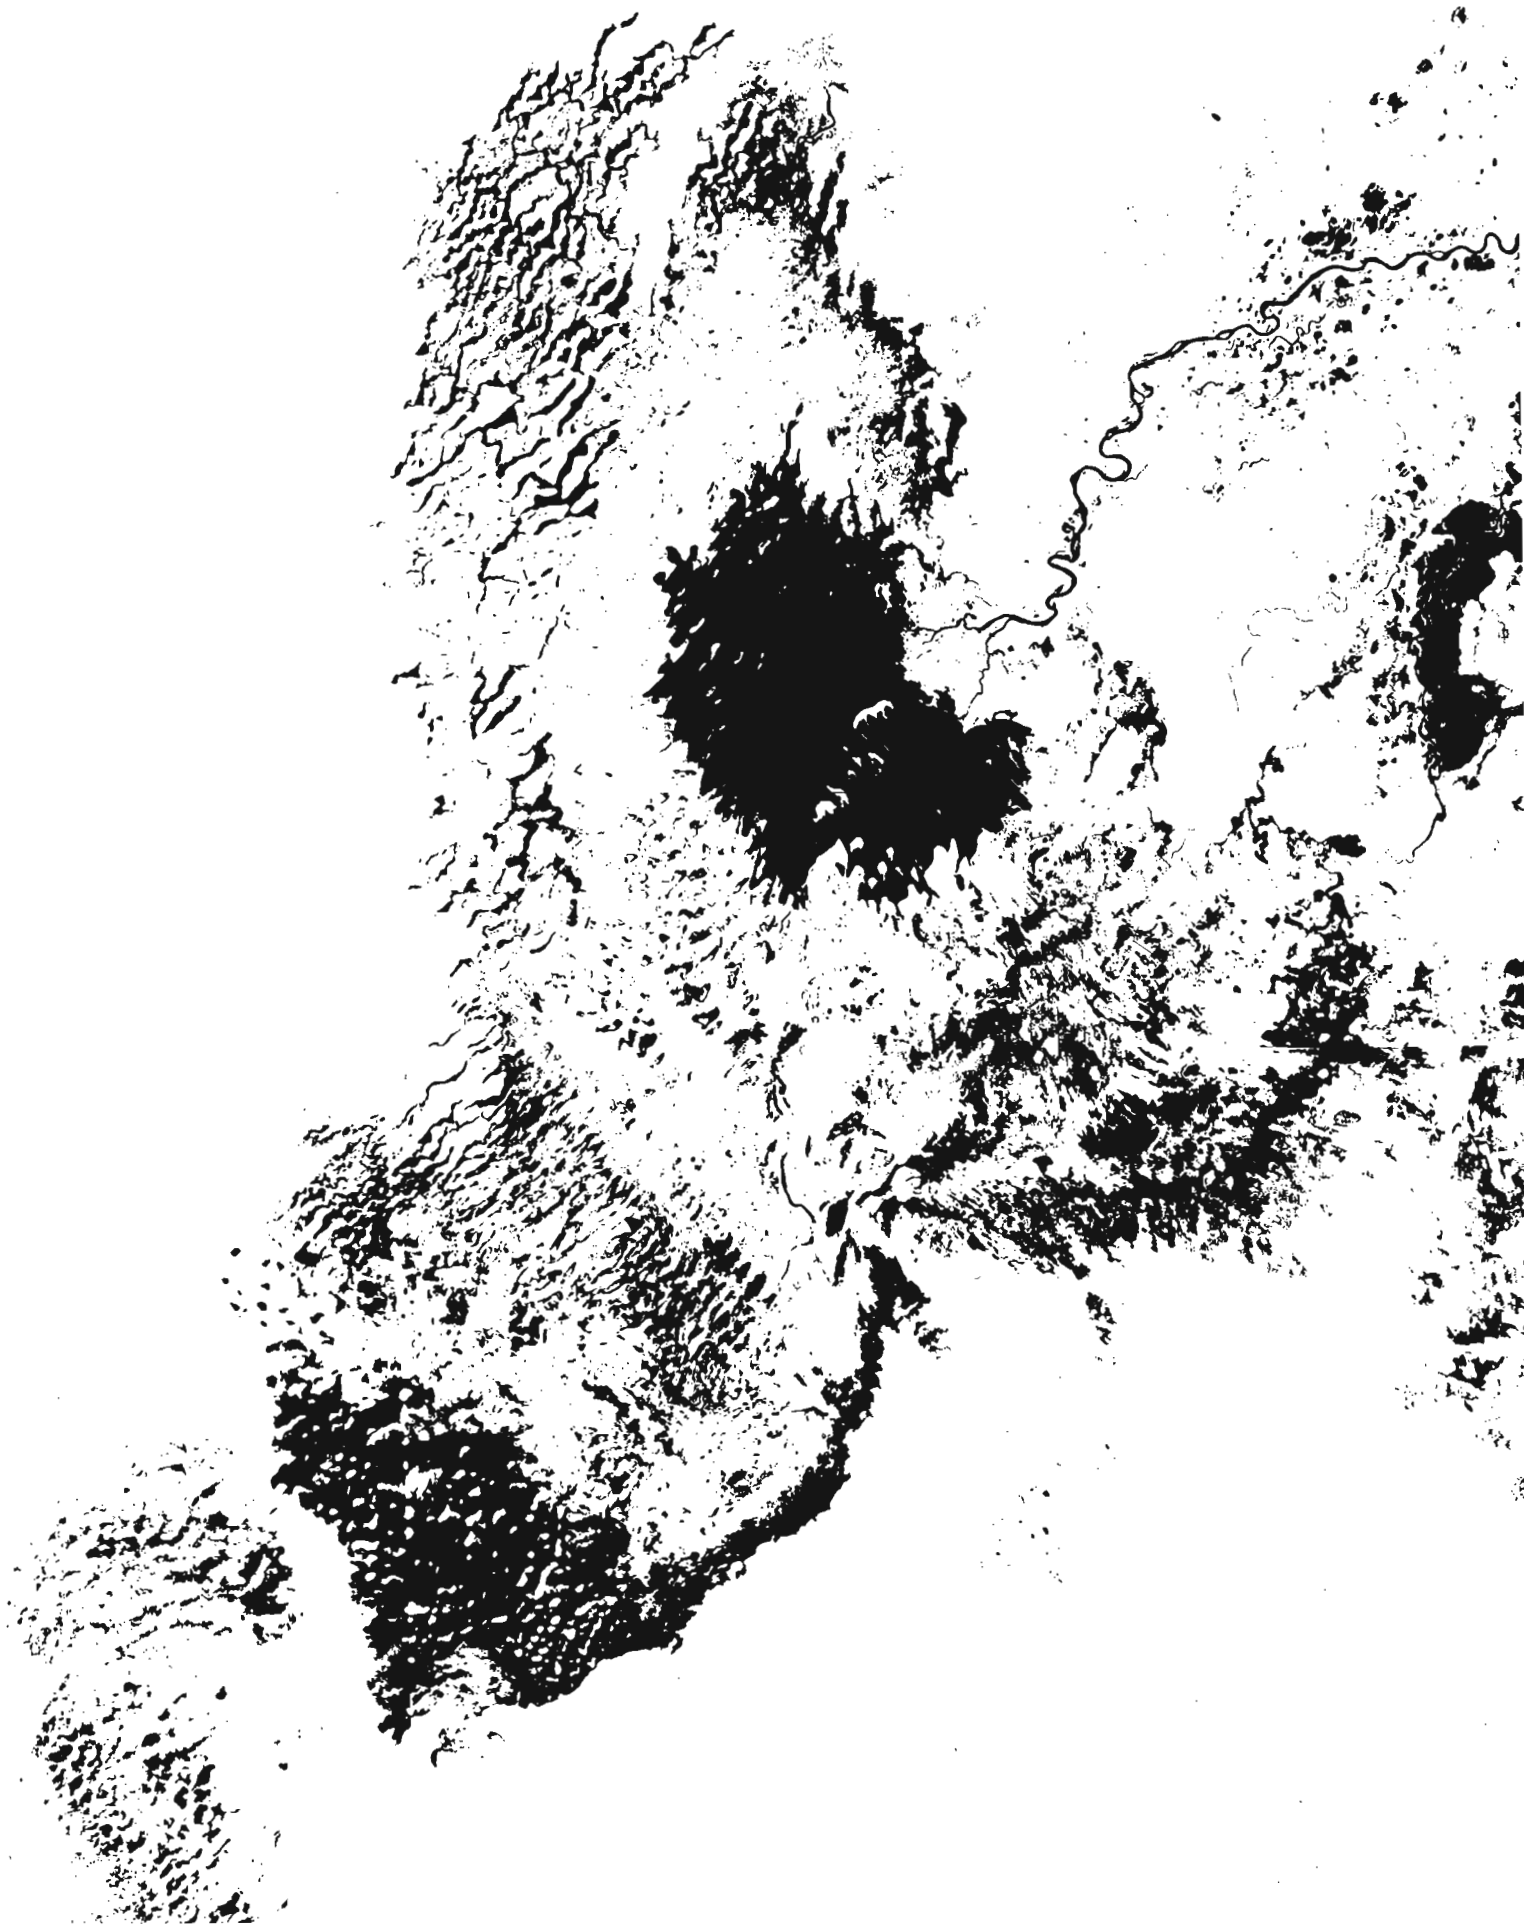
12) - Mosaïque en janvier 1976. Dans la cuvette sud, l'eau rejoint son rivage de 1972 en traversant les marécages. Dans la cuvette nord, le front de la crue progresse vers le nord.

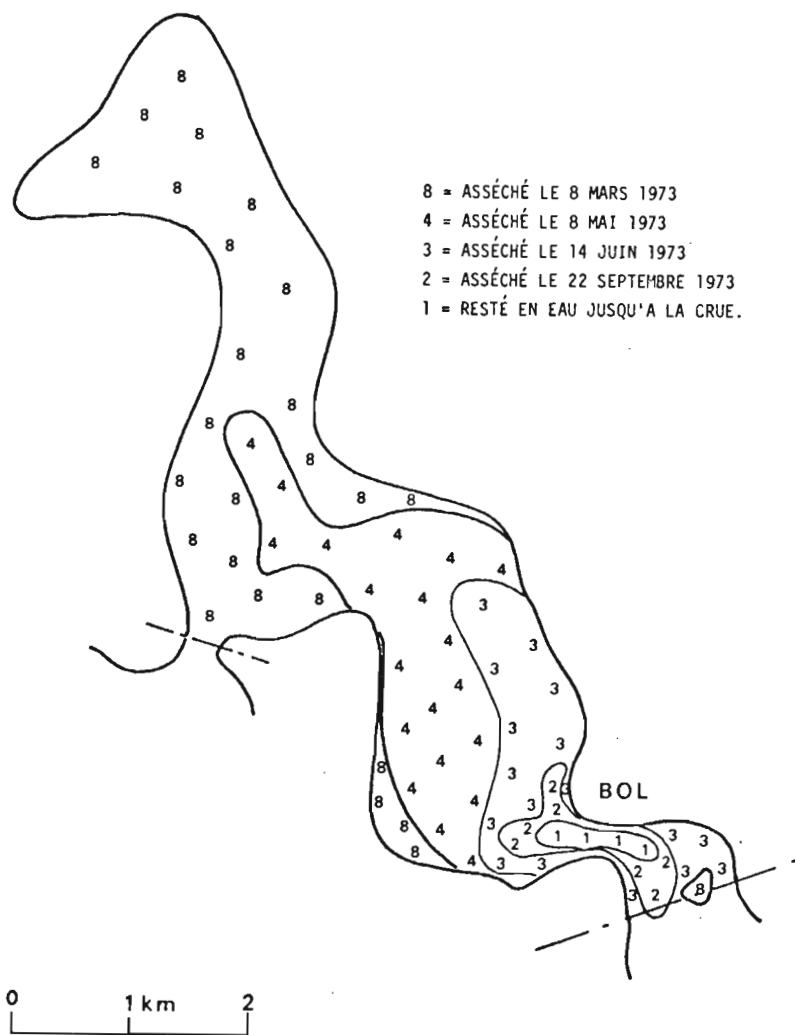
Figure 15 - Evolution des surfaces en eau dans le bras de Bol au cours de la baisse du niveau en 1973. Les lignes de rivage successives ont été déterminées lors de survols.

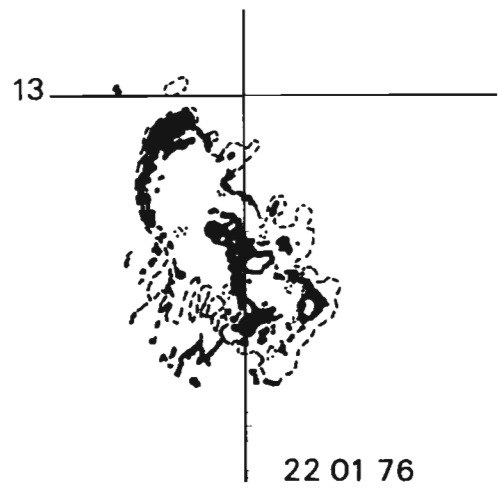
FIGURE 27 - Evolution au cours du temps des surfaces d'eau libre (noir) et marécageuses (tireté) du lac Fitri. Comparaison avec la carte IGN (1963).
