Institut de recherche
pour le développement

**VULNERABILIDAD DEL SISTEMA DE ABASTECIMIENTO DE
AGUA POTABLE DE LA PAZ
SUBSISTEMAS ACHACHICALA Y PAMPAHASI**

PACIVUR

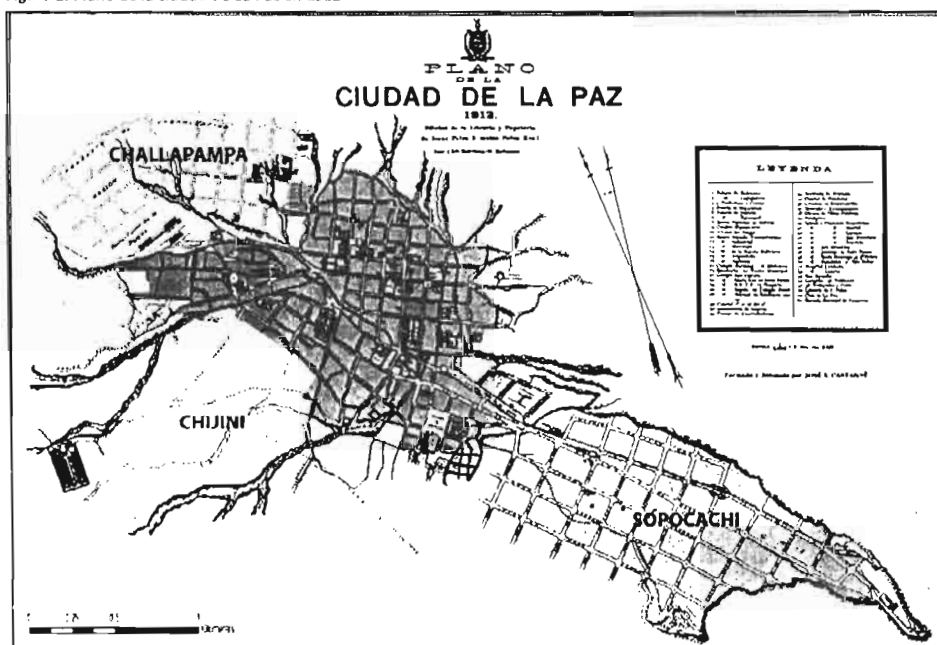
Figura 2: Plano de la ciudad de La Paz en 1912

La ciudad de La Paz fue fundada en 1548. Primero tuvo un crecimiento demográfico lento, hasta la primera mitad del siglo XX. Durante los siglos XVI^o, XVII^o, XVIII^o, y la primera mitad del siglo XIX, los principales cursos de agua jugaron el rol de fronteras, delimitando los barrios de la ciudad cuya extensión llegaba a los lechos mayores, con un declive bastante suave, alrededor del valle del Choqueyapu. A partir de 1850, La Paz superó los 80 000 habitantes y se convirtió en la primera ciudad de Bolivia. Se construyeron los grandes barrios residenciales de San Jorge, Sopocachi, Chijini y de Challapampa. En el mismo tiempo, el río Choqueyapu fue canalizado en su travesía por la parte central de la ciudad. Desde 1912, el crecimiento demográfico se aceleró fuertemente traduciéndose en una densificación de la construcción y la urbanización de las terrazas de Miraflores, la de Obrajes hasta Calacoto, así como la urbanización de las primeras pendientes de las vertientes que bordean el valle (Sopocachi, Calampaya, Pura-Pura, Challapampa, Choropaia, Orkojahuirá Este) (figura 2) (PDU, 1977).

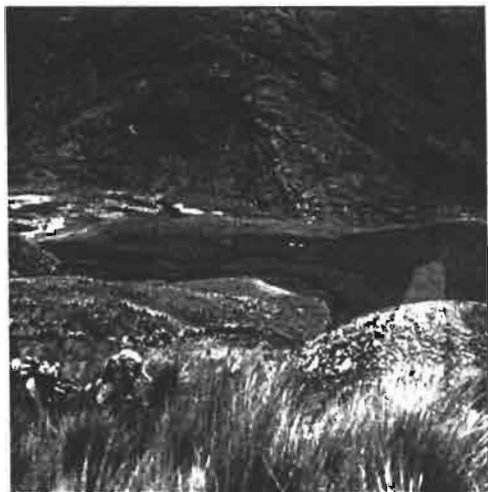
Figura 8: Represa Hampaturi, EPSAS, 2009

Se constata que las precipitaciones varían en el transcurso de un año: bajas precipitaciones en temporada seca, de abril a septiembre; y fuertes precipitaciones en temporada de lluvias, de octubre a marzo, (figura 8).

Se observa también irregularidades de un año al otro. Por ejemplo, en enero de 2008, la cantidad de agua caída es superior a 200 mm, mientras que en enero 2009 la cantidad de agua caída es de aproximadamente 80 mm. En enero 2008, la temporada de lluvias comenzó más tarde que en años anteriores, con muy bajas precipitaciones en octubre y en noviembre (figura 8). De esta manera, la irregularidad de las precipitaciones, con el aumento de la frecuencia de fenómenos extremos, puede conducir a la sequía de las represas de agua (figura 9), a inundaciones o

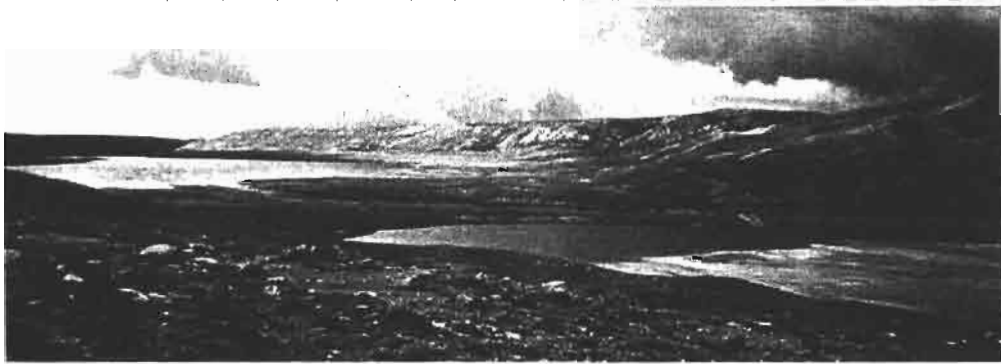
durante cerca de un siglo, se depositó una gran cantidad de desechos mineros en este sector y no se ha llevado a cabo ningún programa de rehabilitación de las minas. Los desechos, dispersos a lo largo de 4 kilómetros en el eje del valle, presentan un estado de alteración avanzado. Los desechos recubren la parte desecada de la cuenca del lago Milluni Chico en el cual se mide el pH ácido que varía entre 3,5 en temporada seca y 2,6 en temporada de lluvias. Ahora bien, el lago de represa Milluni es principalmente alimentado por las aguas ácidas provenientes del lago de Milluni Chico. El color del agua es anaranjado oscuro con matices rojos (figura 9) y el pH generalmente no pasa de 3.

Figura 9 En primer plano, el lago de Milluni Chico, que alimenta directamente al lago de embalse de Milluni Grande, aguas abajo. Fotografía tomada en enero de 2009 desde el camino La Paz-Zongo

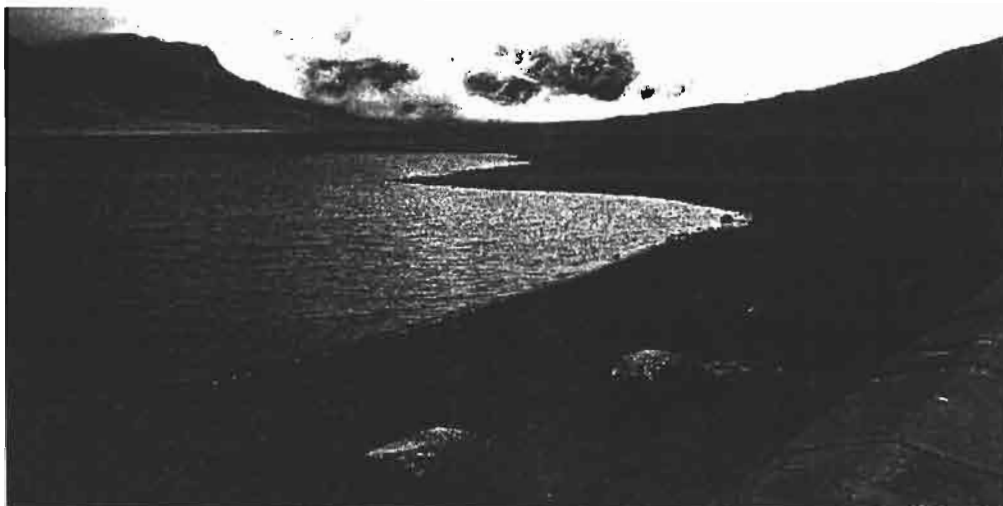
El retroceso de los glaciares y la irregularidad de las precipitaciones pueden ocasionar un desecamiento de la represa y plantear una gran incertidumbre a corto plazo respecto a la disponibilidad del recurso de agua para el abastecimiento del subsistema Achachicala. En enero de 2009 se ha podido constatar que el nivel de la represa de Milluni era extremadamente bajo en comparación al promedio de la temporada (figura 10).

Figura 10: El embalse de Milluni, en enero de 2009, un nivel crítico para la temporada

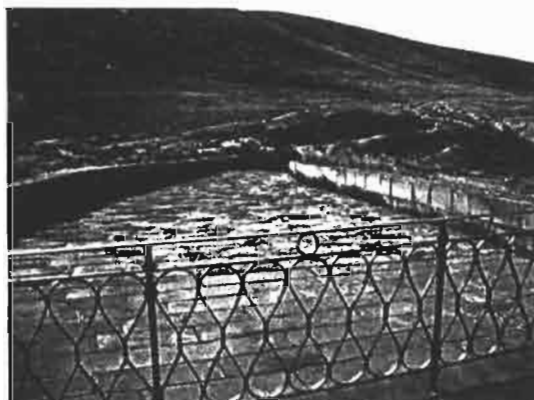
El tramo Milluni-Forebay, así como el tramo Jankokhota-Milluni es vulnerable a las actividades humanas, debido a que los sitios no están protegidos (Figuras 11 y 12). Por ejemplo, los movimientos sociales constituyen una amenaza para la toma, la cual representa un blanco fácil para las comunidades rurales que buscan hacer escuchar sus reivindicaciones. El personal de EPSAS señala algunos casos de deterioros del canal Milluni efectuados por las comunidades ribereñas, impidiendo a veces el total encauzamiento del agua hacia la ciudad. EPSAS no es propietaria de los terrenos sobre los cuales pasa la toma de agua, por lo tanto la situación es más delicada aún. Sin embargo, las comunidades aceptan la presencia de infraestructuras destinadas al abastecimiento de agua potable (a condición de una compensación de parte de la empresa de agua potable) a pesar de que no siempre se benefician del acceso a este servicio.

Figura 12 : Entrada del tramo Milluni- Forebay, 2009

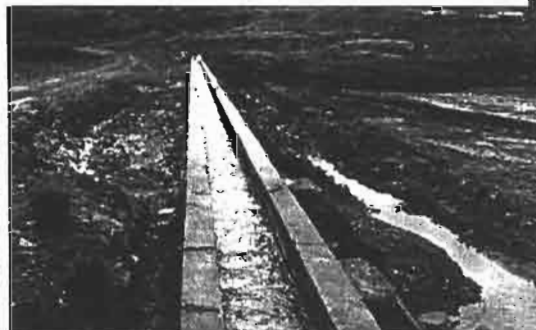
Figura 11 : Canal de Milluni, tramo Milluni-Forebay, 2009

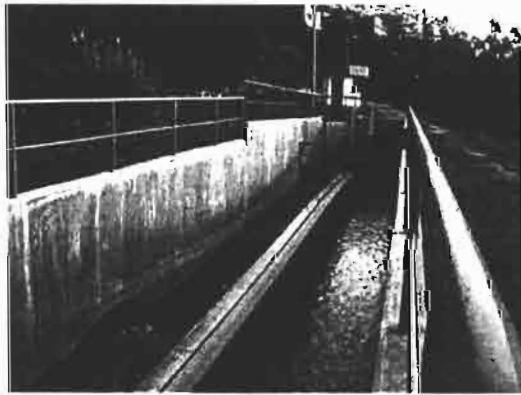
Figura 13: Llegada de las aguas de Milluni (a izquierda) y del Choqueyapu (a derecha) a la planta de potabilización Achachicala, 2009

A pesar de un primer tratamiento a nivel del molino de cal, las aguas que llegan de la canalización Penstock a la estación de potabilización Achachicala están muy contaminadas (figura 13). El pH en la entrada de la planta es de 5. En caso de sequía de las reservas de agua, la planta funciona en subrégimen y no trata la cantidad suficiente para responder a las necesidades de agua del subsistema Achachicala.

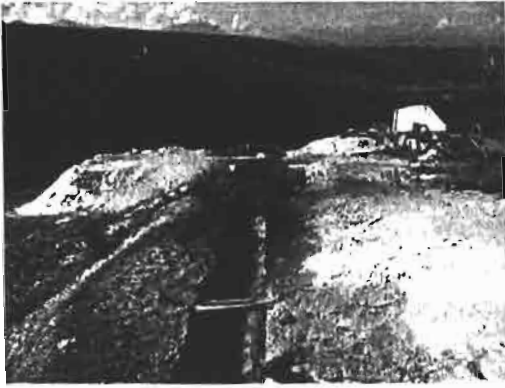
Debido a la acidez del agua y los problemas de corrosión que genera, el subsistema Achachicala necesita fuertes aportes de productos químicos para el tratamiento del agua. Un primer tratamiento con cal a las aguas de Milluni, a nivel del molino de cal, permite un aumento del pH (paso de un pH de 3 a 5) (figura 16). Se utiliza la cal para suavizar el agua, combatir las "aguas rojas" neutralizando el agua ácida, reduciendo así la corrosión de las infraestructuras hidráulicas. La cal ayuda a reducir la concentración en metales pesados eliminando en parte el silicio, el magnesio, el flúor, los taninos orgánicos y el hierro contenidos en el agua.

Figura 16: Añadido de cal en el canal Milluni a nivel de la calera Milluni. Mayo 2009

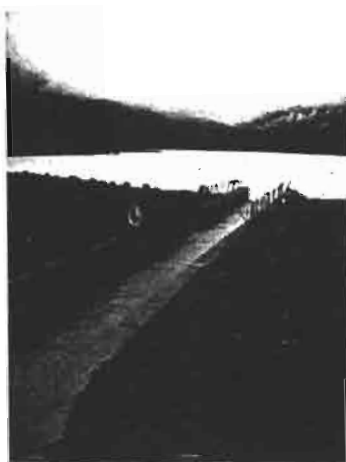
Figura 18: Lago de Jankokhota y entrada del canal de Milluni. Enero de 2009

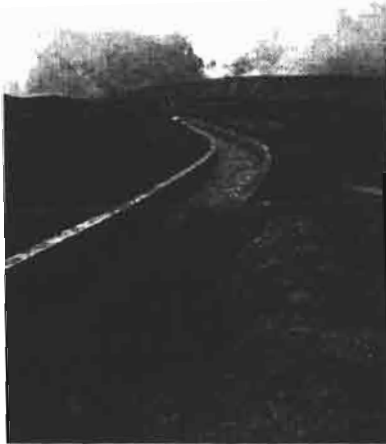
La parte Jankokhota-Milluni es relativamente reciente (año de construcción: 1983). Esta parte del canal está en buen estado de funcionamiento (figura19).

Figura 19: Tramo Jankokhota-Milluni del canal de Milluni. Enero de 2009

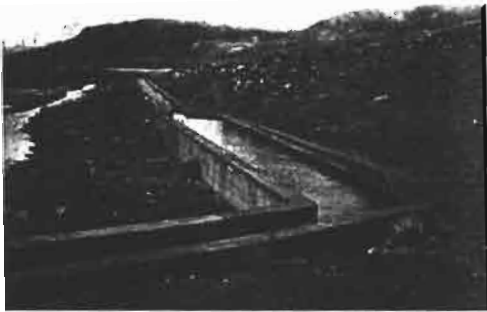
Figura 20: Tramo Milluni-Forebay del canal de Milluni.
Enero 2009

Se constata una alta vulnerabilidad en la parte Milluni – Forebay. En efecto, la instalación data de 1940 y las fuertes concentraciones de metales en el agua proveniente de Milluni han ocasionado una degradación rápida del canal (figura 20). La empresa experimenta importantes problemas de fugas, cerca de un 20% de pérdidas en el canal, y esto a pesar de su mantenimiento anual que consiste en el taponamiento de las fugas.

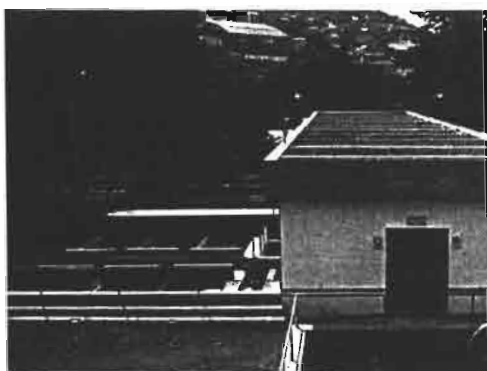
El agua que llega a la planta se encuentra todavía muy cargada de elementos pesados y esta contaminación genera una degradación prematura de las infraestructuras. En efecto, la corrosión debida a la presencia de los metales daña las válvulas y otros elementos metálicos. Las bombas de cal son requeridas más frecuentemente que en otra planta de potabilización. Esto genera una disminución de la duración de vida útil de los elementos. Se observa una vulnerabilidad elevada ligada a la antigüedad relacionada a la vida útil en las bombas de cal y al sulfato de aluminio, el punto evacuador de barro, las bombas de lavado de los filtros y los dosificadores de cloro.

Figura 21: Los doce filtros de la planta tratamiento

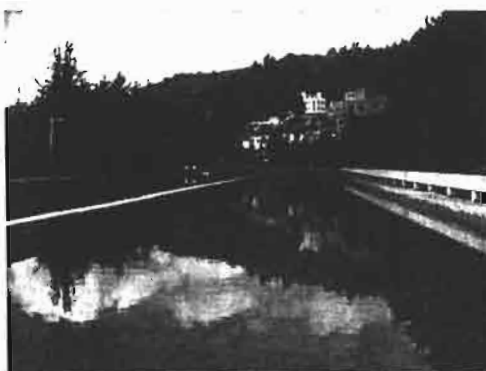
22), doce filtros (figura 21), tres dosificadores de cal y dos dosificadores de sulfato, tres bombas de cal y dos bombas de sulfato, tres bombas de lavado de filtros y tres dosificadores de cloro. Por lo tanto, los elementos más vulnerables están presentes en la unidad, por ejemplo, el puente evacuador de barro. En efecto, la planta de Achachicala produce grandes cantidades de barro debido a la fuerte presencia de los metales pesados que van a caer durante el proceso de floculación y que después se sedimentan. La cantidad de barro producido representa de 3 a 4% del volumen de agua que llega al sedimentador. Una bomba situada al pie del puente evacuador de barro permite la evacuación del lodo que se encuentra en el fondo de los dos sedimentadores. El evacuador de lodo es por lo tanto de gran importancia estratégica ya que sin éste el lodo se acumularía en el sedimentador, paralizando rápidamente el proceso de sedimentación. Ahora bien, sólo hay una bomba que asegura la evacuación del lodo de los dos sedimentadores. En caso de disfuncionamiento de esta bomba, la planta sólo tiene autonomía para un día. La empresa registró algunos disfuncionamientos, particularmente problemas de tipo mecánico. Los técnicos de EPSAS informan un problema cada año en las bombas de cal y de sulfato de aluminio, los dosificadores de cal, de aluminio y de cloro, el puente evacuador de lodo y las válvulas de los filtros. Debido a la corrosión, los técnicos informan un problema cada cinco años sobre la válvula de entrada del disipador de energía que permite el control del caudal del agua de toda la planta.

Figura 22: Los dos sedimentadores de la planta de tratamiento Achachicala. Enero de 2009

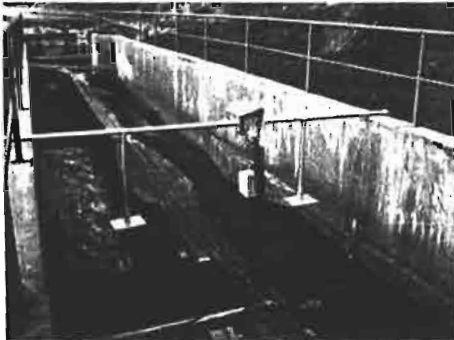
Figura 24: Sistema de control de la calidad del agua en la entrada de la planta de potabilización Achachicala. Enero 2009

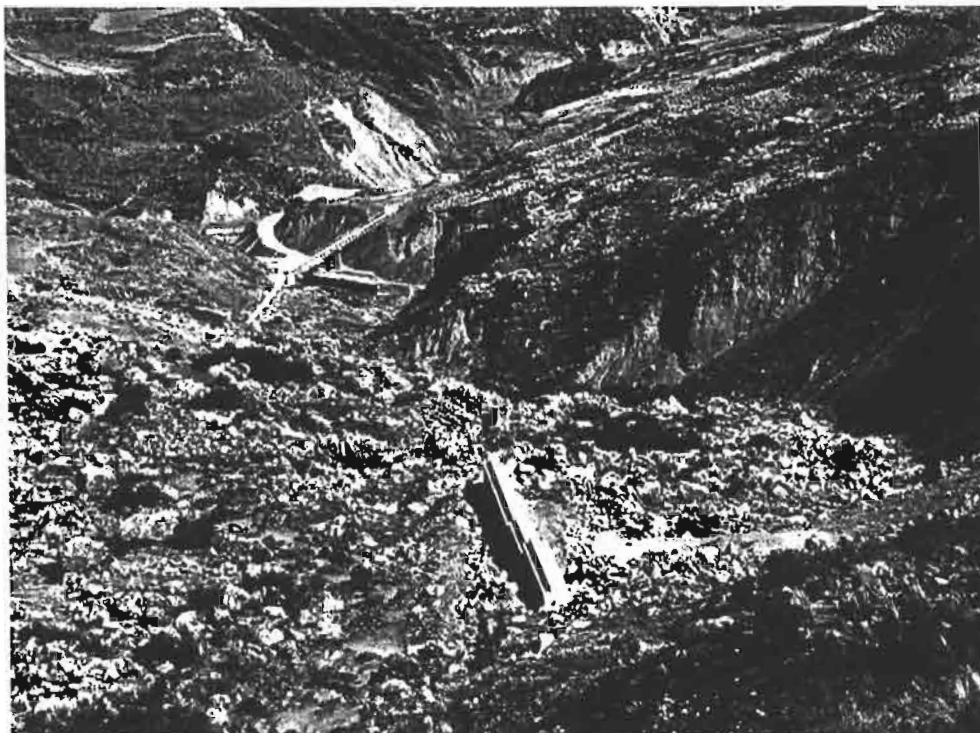
Además, la ruptura de la canalización no pudo ser advertida inmediatamente ya que el control de presión de la canalización se hace a la entrada de la planta de potabilización Pampahasi y antes de que los técnicos de EPSAS corten la llegada de agua correspondiente, el tiempo había transcurrido (Hardy, 2009). Esto tuvo efectos devastadores para las poblaciones rurales cuyos campos se inundaron. Durante los trabajos de rehabilitación de la canalización, las comunidades rurales de Hampaturi protestaron contra los daños ocasionados por la ruptura de la canalización sobre sus cultivos y sus viviendas. En enero de 2008 bloquearon el acceso a la zona, lo que retardó el comienzo de las reparaciones. En efecto, la empresa no es propietaria de los terrenos en los cuales se ha instalado la canalización. Simplemente dispone de un derecho de servicio. En febrero de 2008, las negociaciones terminaron con el financiamiento de trabajos de protección en caso de crecidas con la realización de muros defensivos en los torrentes Hampaturi y Palcoma. Dada la desprotección del sitio, la canalización es vulnerable a las actividades humanas. Esto la vuelve blanco fácil de los grupos sociales que quieren hacer escuchar sus reivindicaciones, quienes conscientes generan una obstrucción o una ruptura de la canalización.

Figura 26: Una combinación de factores amenazan la canalización Hampaturi. En primer plano, el torrente Hampaturi, fuertemente cargado de metales pesados, el pequeño muro construido para limitar los fenómenos de erosión de la orilla derecha, como resultado del movimiento de terreno el 25 de enero de 2008. Aguas abajo, el puente sobre el cual pasa la canalización de Hampaturi, que había sido arrancado en el derrumbamiento. La canalización no tiene ninguna protección y es de fácil acceso. Mayo de 2009.

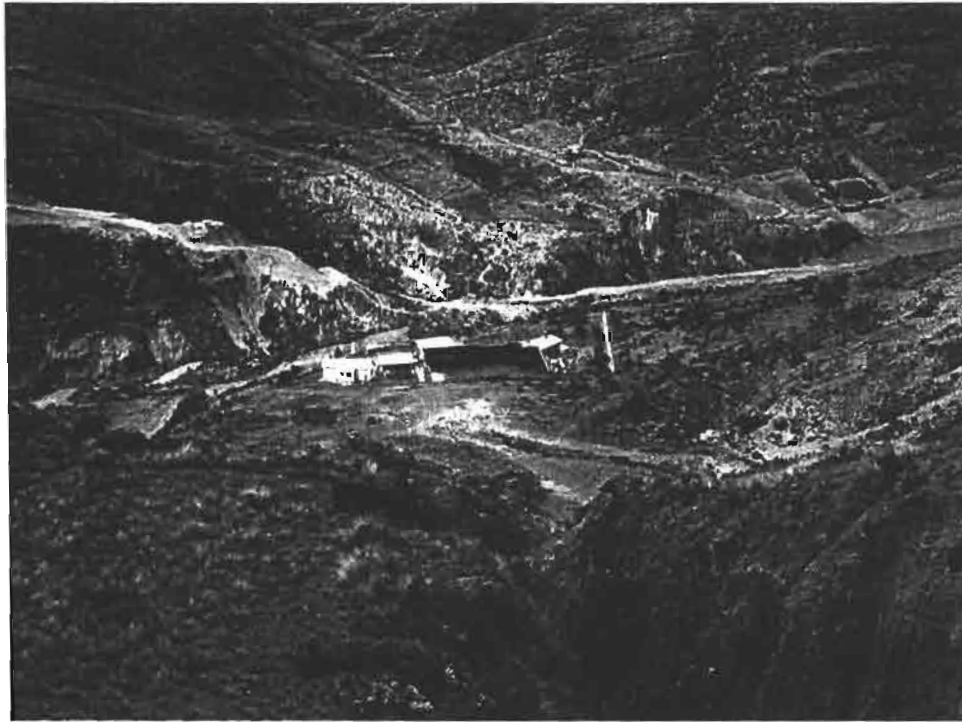
La estación rompecarga (EIP) está expuesta a amenazas externas: fue construida en una zona de deslizamientos de terreno (figura 27), y en caso de lluvias intensas, podría fisurarse. Para impedir la infiltración del agua y por ende la fisura de las paredes de cemento de la cuenca, Aguas del Illimani había aplicado una cubierta de lona en el fondo y en las paredes de la cuenca. Se prevé llevar a cabo un proyecto de reubicación: la nueva EIP sería construida algunos metros más lejos y en terrenos más estables.

Figura 27: Estación rompecarga situada en una zona de deslizamiento de terreno. Marzo de 2009

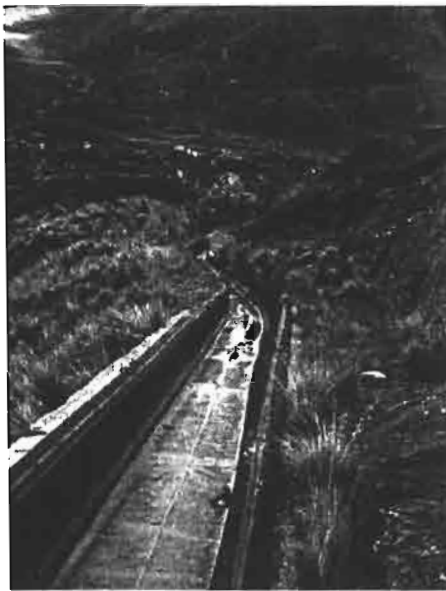
CANAL INCACHACA

El canal de Incachaca, que opera desde 1945, presenta un cemento en bastante mal estado. El fenómeno de helada-deshielo agrava los problemas de fisuración en el canal en esta altura (4396 m a nivel de la represa). Sin embargo, los trabajos de mantenimiento permiten reducir las pérdidas de agua por infiltración, que habrían disminuido de un 25% a 5% (EPSAS, 2009). El mantenimiento y las medidas de corrección preventivas se hacen anualmente, al final de la temporada de lluvias. Principalmente hay que desobstruir el canal y tapar las fugas aplicando una capa de secado rápido o una cubierta de lona impermeabilizando el fondo y las paredes del canal (figura 30).

Figura 30: Aplicación de una cubierta de lona para impermeabilizar el fondo y las paredes del canal para reducir las fugas. Marzo de 2009

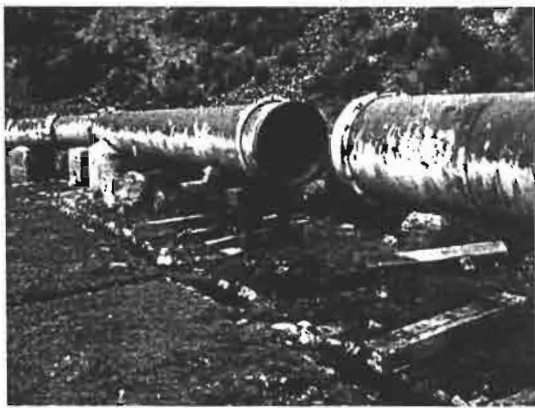
Figura 31: Antiguo canal de Milluni. Algunas partes no existen, por lo que el canal no es funcional. Marzo de 2009

El antiguo canal Hampaturi podría presentar una alternativa interesante en caso de falla en la canalización Hampaturi, pero debido a la erosión intensa en la región de La Paz, algunos tramos del canal desaparecieron por completo y su rehabilitación parece ser muy difícil. A corto plazo, parece que esta opción es poco factible como alternativa de funcionamiento para el subsistema de Pampahasi. EPSAS afirma sin embargo que este canal va a ser enteramente rehabilitado en los próximos años.

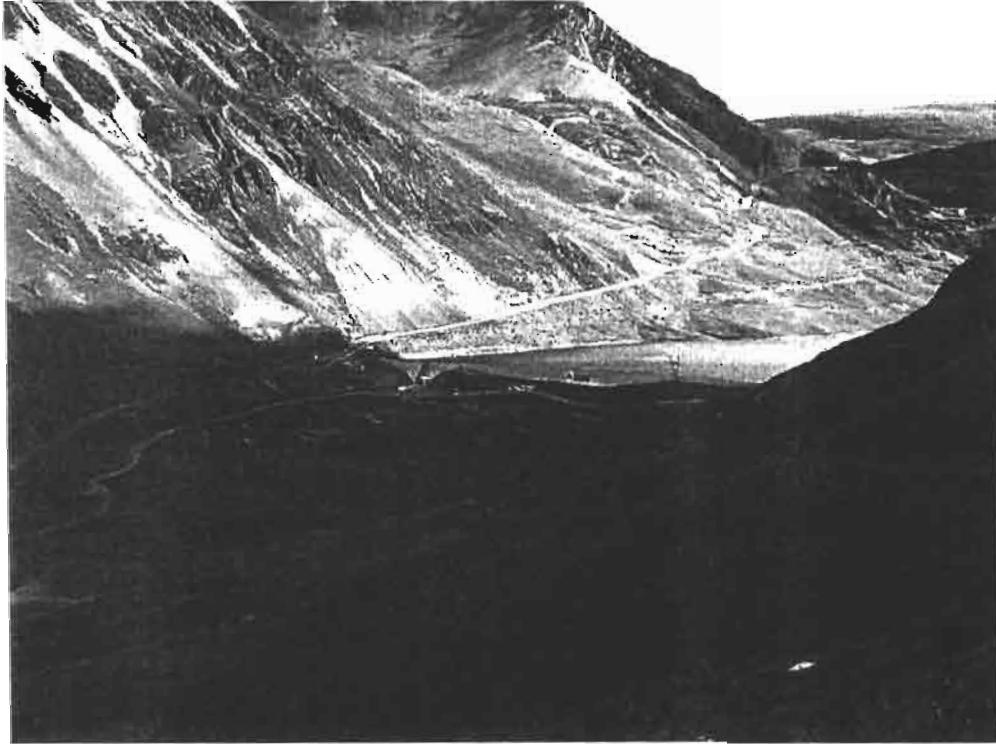
Figura 33: Accesibilidad del lago de embalse Incachaca por el camino asfaltado La Paz-Coroico. Marzo 2009
