Tsunami du Chili 2010 : destruction du système littoral et retour vers un équilibre sédimentaire ?

Mauricio VILLAGRAN¹, Rodrigo CIENFUEGOS¹, Rafael ALMAR²,
Patricio CATALAN³, Andres CAMANO⁴

Journées Nationales Génie Côtier

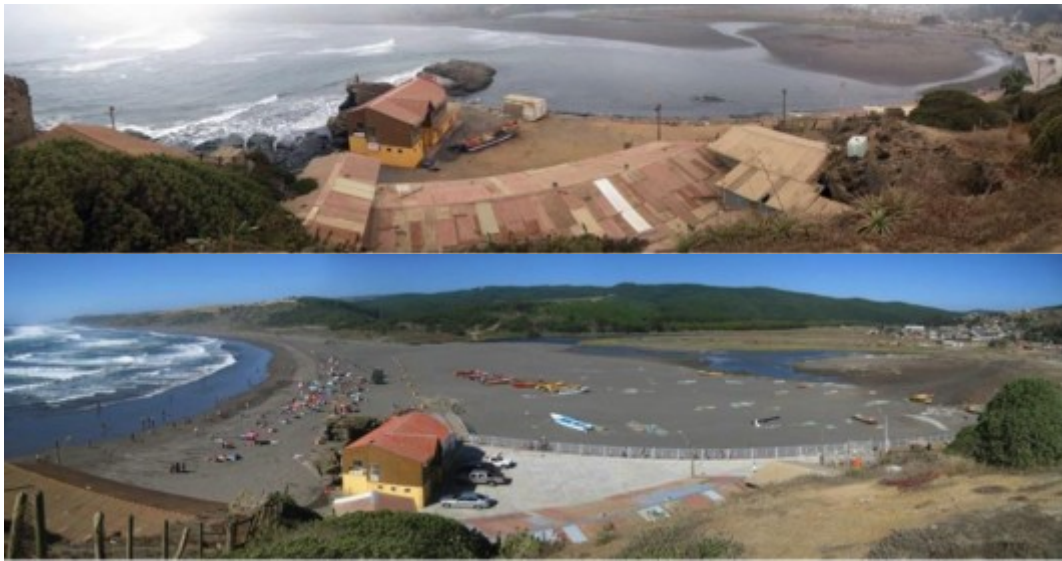
Figure 2. Photos prises immédiatement après le tsunami en mars 2010 et en janvier 2011. La barre sableuse s'est reformée.

Comme nous l'avons décrit précédemment, la flèche sableuse de Mataquito a été détruite lors du tsunami (figure 2). La côte est ensuite restée exposée à l'érosion par les vagues. Par la suite, la reconstruction de la flèche sableuse a été rapide, s'étendant de sa base au sud vers le nord (figure 5). La sortie active est restée immobile à mi-longueur de la barre, alors que sa sortie pré-tsunami se refermait au nord.

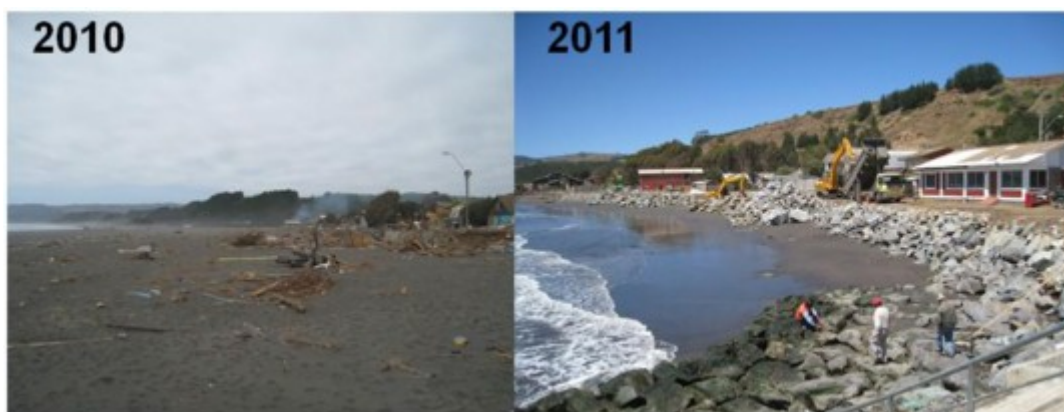
Figure 3. Baie de Duao, à 8 km au nord de Mataquito immédiatement après le tsunami en mars 2010 et un an plus tard en janvier 2011. La plage s'est érodée d'environ 200 m, des enrochements sont mis en place.

Il est intéressant de noter que ces deux zones ont été affectées de manière identique par un affaissement du niveau terrestre de -80 cm (VIGNY *et al.*, 2011; VARGAS *et al.*, 2011, figure 3). Une hypothèse expliquant ces comportements contrastés est de supposer que la plage de La Pesca s'est engraisée grâce au sédiment disponible en amont de la dérive littorale, dans une partie de dunes sableuses, rendu mobilisable grâce à l'affaissement terrestre. Toutefois, une étude granulométrique n'a pas montré de relation significative dans ce sens. La question reste ouverte.

Les conséquences sociétales et économiques de cette évolution contrastée sont majeures. En effet, l'attraction touristique de Duao était auparavant une plage très étendue qui n'existe plus aujourd'hui (figure 3). De plus, le maintien artificiel du trait de côte est coûteux et nécessite des actions régulières.

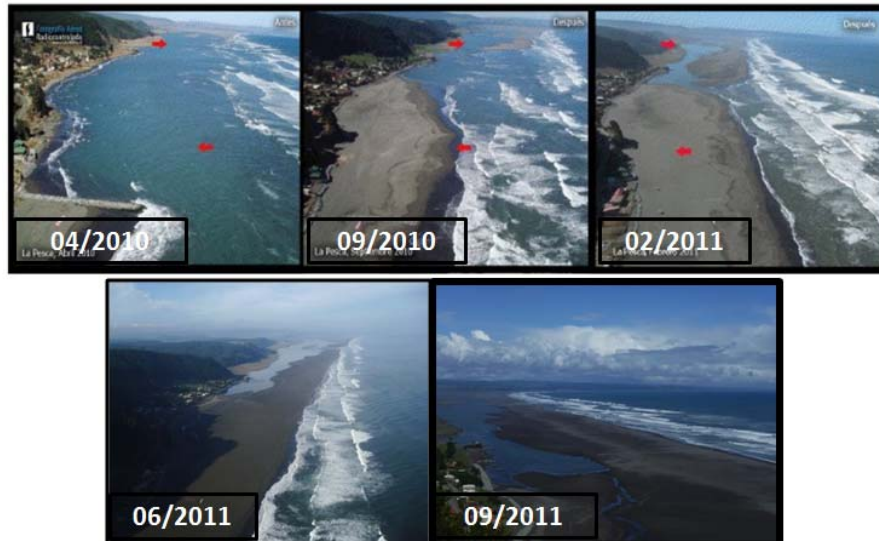
Figure 4. Evolution morphologique de l'embouchure du rio Mataquito d'avril 2010 à septembre 2011. La flèche a progressé vers le nord et l'ouverture sur l'océan est restée à mi-longueur (4 km de la pointe). Au premier plan (enrochement), la communauté de La Pesca.
