ÉTUDE SUR LES « LAVAKA »

J. RIQUIER \*

Ce travail doit servir de base à une étude plus détaillée du processus de formation des « lavaka ». Les moyens de lutte contre cette sorte d'érosion en ravins, qui ravage une grande partie des hauts plateaux malgaches, ne peuvent être étudiés qu'en fonction des phénomènes spéciaux à ce type d'érosion. L'objet de cette étude est d'exposer dans l'état actuel de nos connaissances, les principaux modes de formation d'une « lavaka », ses stades d'évolution, enfin sa stabilisation naturelle. Nous signalerons seulement les principaux remèdes dont l'homme dispose actuellement pour arrêter cette érosion. Nous avons utilisé pour ce travail nos observations personnelles faites depuis 1946 et des éléments empruntés à un bulletin technique américain traitant de la gully erosion.

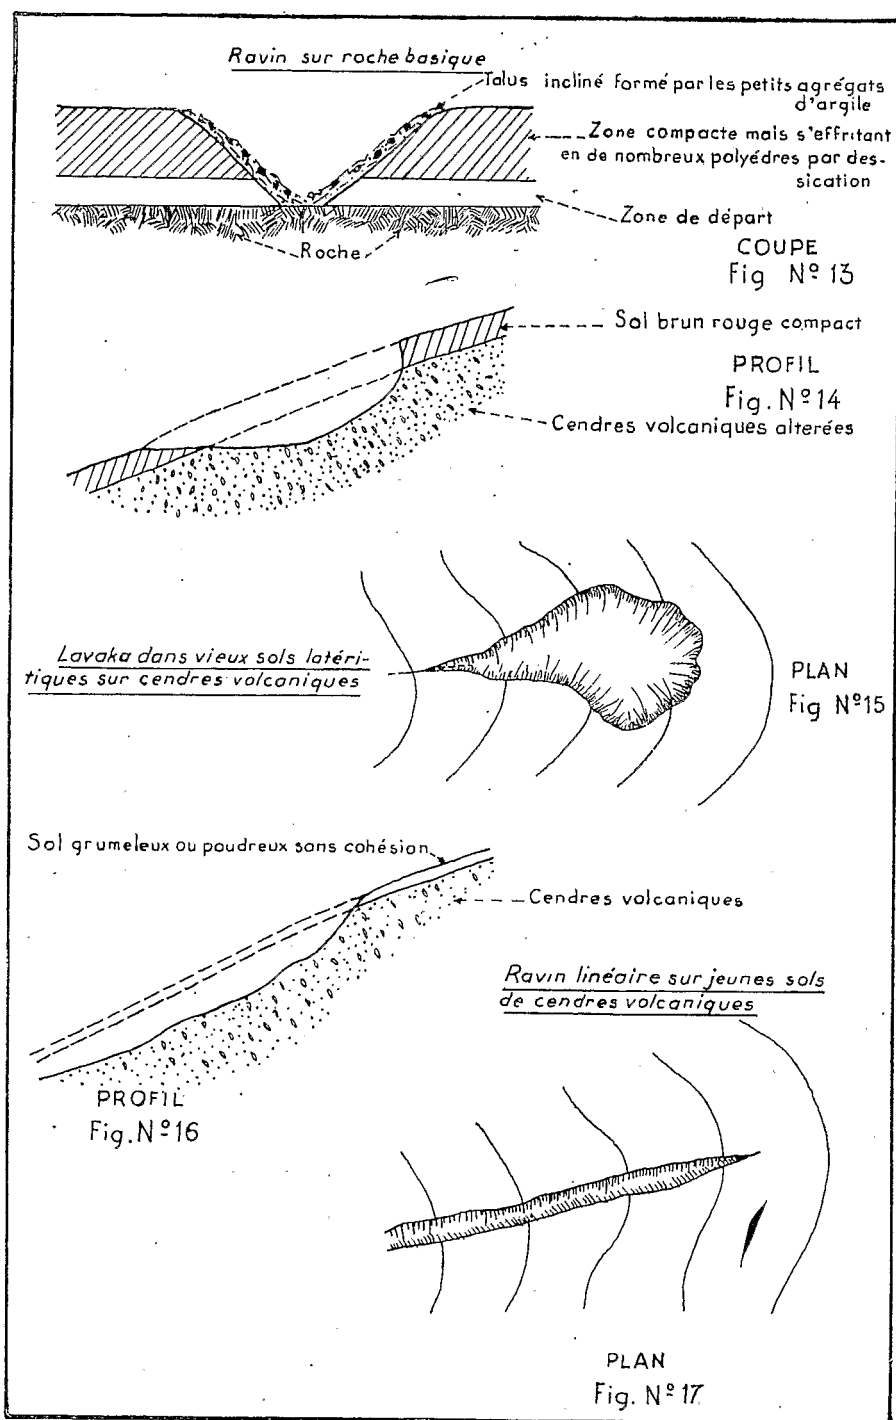
FIG. 13. — Forme d'un ravin sur roche basique : basalte, gabbro, etc... — FIG. 14 et 15. — « Lavaka » dans un vieux sol latéritique sur roches volcaniques. — FIG. 16 et 17. — Ravin linéaire sur cendres volcaniques fraîchement épandues.

Par contre les roches riches en minéraux ferro-magnésiens, telles que les gabbros, basaltes, etc..., donnent des sols et surtout des zones d'altération moins épaisses, donc des formes d'érosion moins profondes. De plus le sol provenant de ces roches se divise en de multiples agrégats sans cohésion entre eux. Les talus ne peuvent donc rester verticaux. Nous assistons à la formation de ravin en V très ouvert et non à une lavaka (Pl. VI A, fig. 13).

Les cendres volcaniques peuvent être considérées comme une roche meuble homogène. Si le sol est vieux, latéritique, un horizon rouge ou brun compact existe à sa surface et nous aurons des lavaka assez semblables à celles que l'on trouve sur les gneiss (fig. 14 et 15). Si le sol est jeune, peu épais, il est lui-même poudreux, cendreux, sans cohésion, il se forme alors des ravins très profonds allant du haut en bas de la colline, rarement ramifiés, sans ressaut en marche d'escalier comme dans les lavaka typiques (fig. 16 et 17).

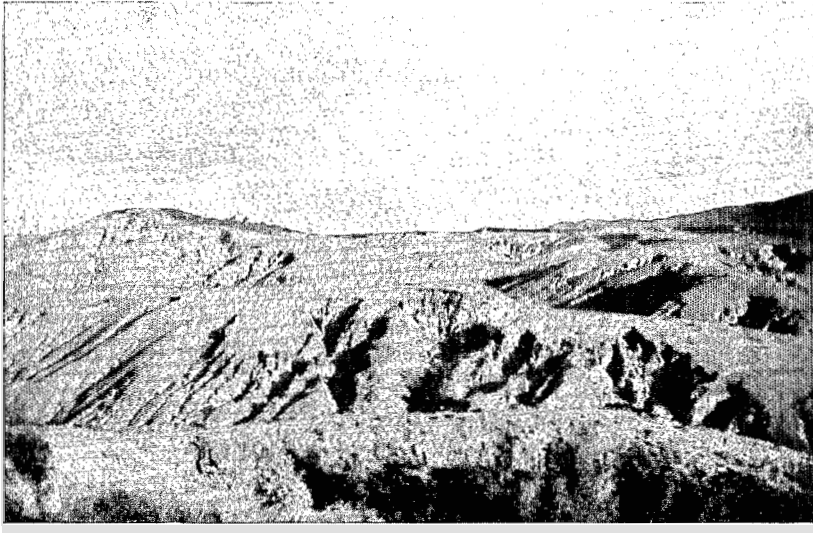
A. — Vue générale d'une région attaquée par les lavaka (région à l'Est du Lac Alaotra).  
Divers stades d'évolution allant du simple ravin à la lavaka proprement dite.

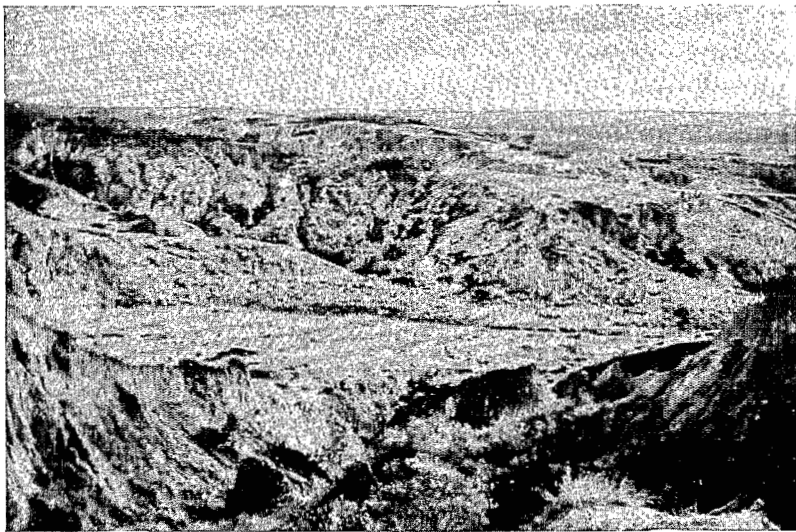
B. — Région attaquée par les lavaka. Essai sans grand résultat de fixation  
par le reboisement (région du Lac Alaotra).

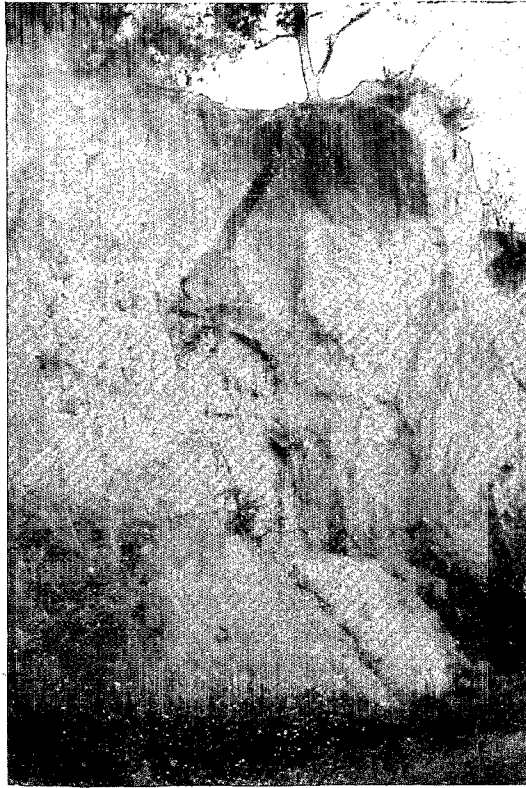
A. — Racines d'arbres protégeant de l'érosion en cascade. Excavation à la base de la paroi verticale dans la partie non protégée. Blocs effondrés avec arbuste. Lavaka progressant à partir d'un talus de route (tranchée de la Mort à Tananarive).

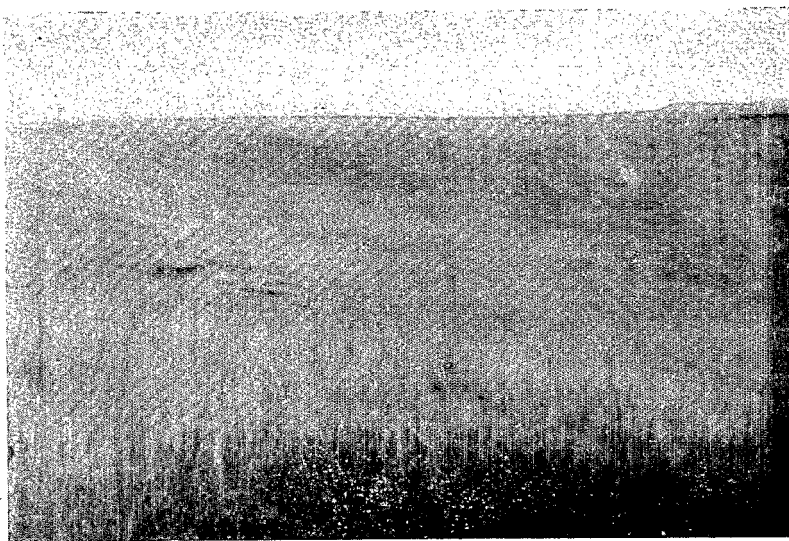
B. — Vieille lavaka stabilisée (région Est du Lac Alaotra).

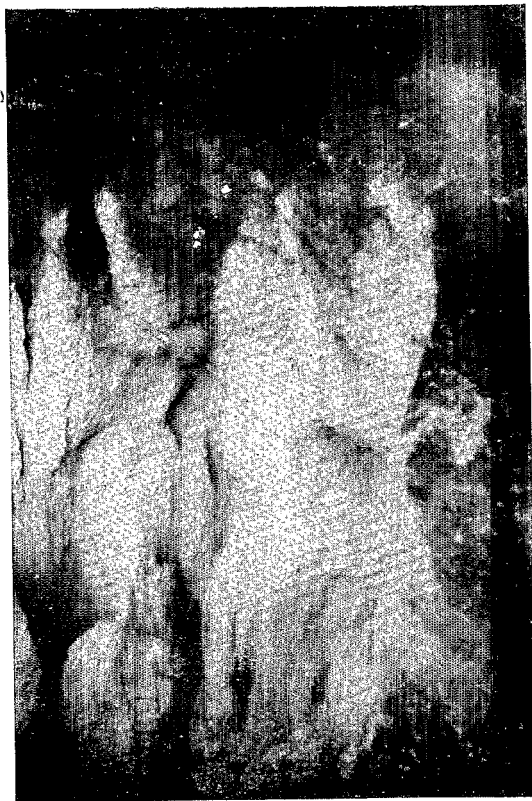
B. — L'eau, ruisselant en cascade sur la paroi verticale en tête de lavaka, creuse des sillons et des excavations (route de Tananarive à Ambatolampy).
