INVENTAIRE ET CARTOGRAPHIE  
DE QUELQUES  
STRUCTURES ARCHEOLOGIQUES  
DE LA BASSE VALLEE DE LA  
PUNARUU

Note et Documents de Sciences Humaines

Avril 1981

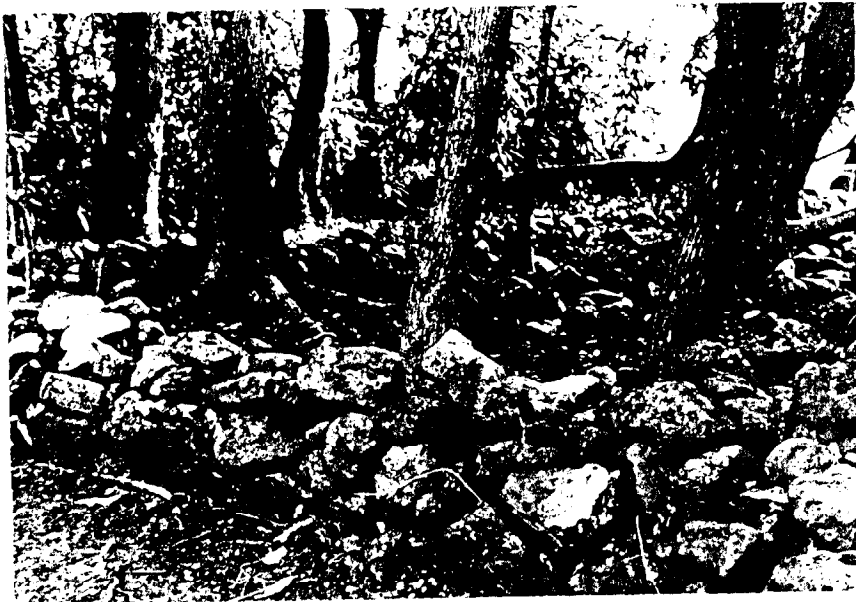
Photo 3 :

- *Le mur* : Il est, à double cours, de 0,4 à 0,7m de hauteur (cf Annexe), avec un remplissage interne de cailloutis. La première assise de ce mur est constituée de gros blocs posés sur chant (cf photo 3, planche II). L'arrangement supérieur est en opus incertum. Seuls les éléments de la première assise semblent avoir été choisis pour leur taille et leur forme (parallélipipédique). La façade extérieure du mur montre un parement plus régulier.

Mur antérieur de la  
structure A

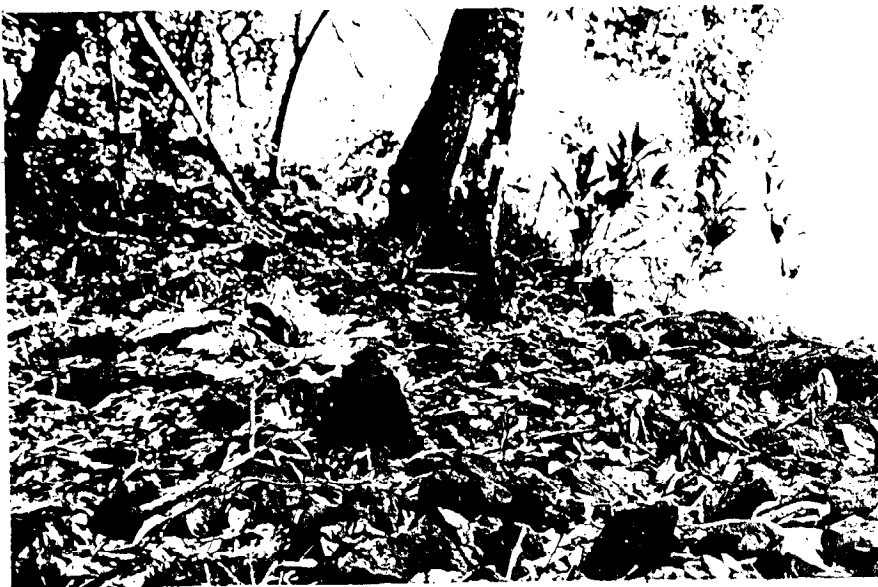
Photo 4 :

- *Les pierres dressées* : Quatre sont associées à l'ahu, dont trois sont alignées parallèlement à sa façade postérieure (cf figure n°7), la quatrième est fichée au milieu de ce qui a dû être la façade antérieure à l'ahu (cf photo 4, planche II). Sur l'avant de la cour deux pierres "dressées" renversées, sur l'arrière, figure une pierre dossier<sup>(1)</sup>.

Pierres dressées de  
l'ahu de la structure A

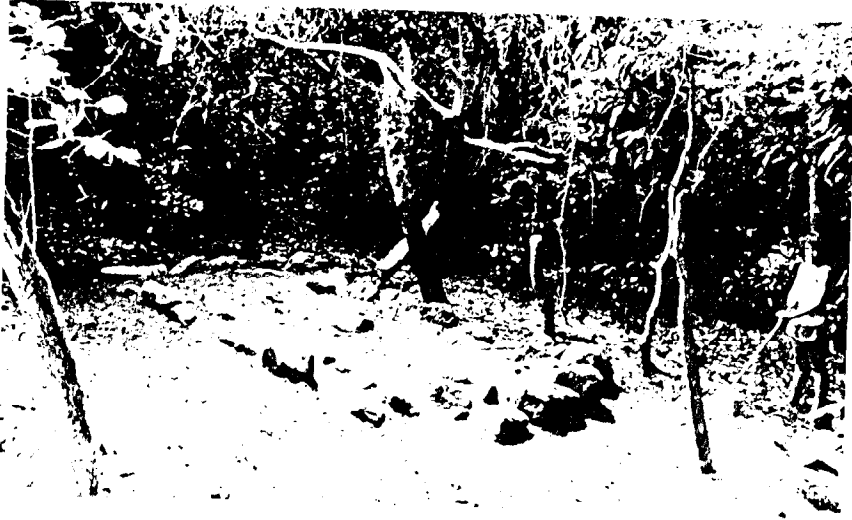
Une rangée de blocs, couchés, de taille décimétrique délimite un espace rectangulaire dont l'intérieur est légèrement bombé (cf figures n°7, 8 et 9, photo n°5, planche III). Les structures B et E répondent à cette même définition, il pourrait s'agir de structures d'habitat.

Photo 5 :  
Structure B

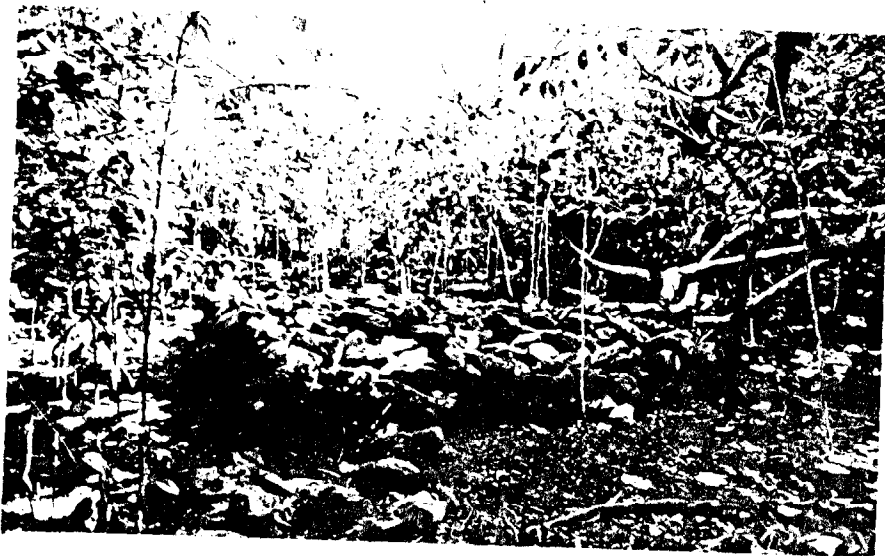
Photo 6 :  
Structure F

Cette plateforme de forme rectangulaire a une hauteur de 0,2 à 0,8m (cf figures n°7 et 9). La première assise est constituée de gros blocs couchés (cf photo 6, planche III), au dessus sont disposés 3 à 4 assises en opus incertum (Annexe). Le remplissage interne est fait de terre et de cailloutis. La surface à peu près horizontale, est pavée de galets émoussés et plats.

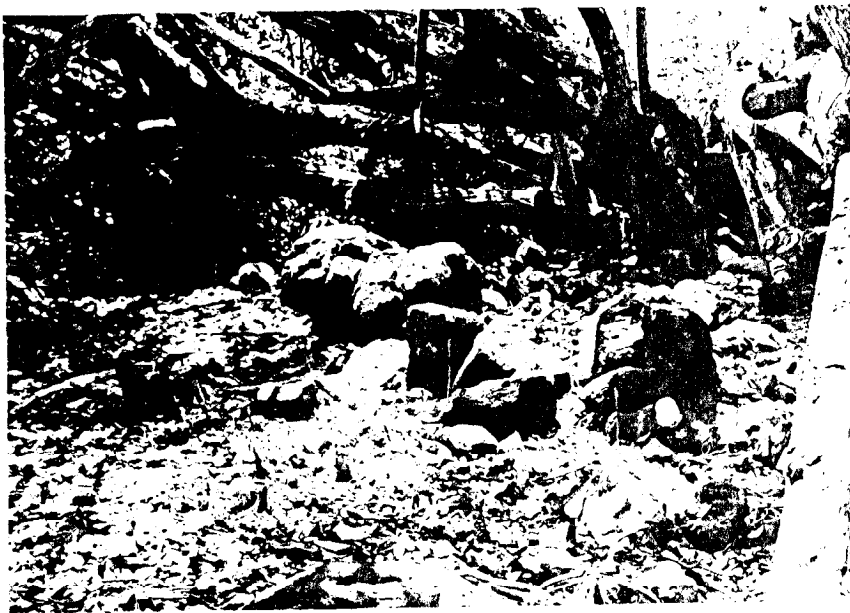
Photo 9 :

- à l'Ouest par un mur de soutènement, de très grande extension, constitué par une seule assise de blocs anguleux, couchés, de taille métrique.
- à l'Est par un alignement de blocs de même type (certainement des blocs d'éboulis) (cf photo n°9, planche IV).

Structure C (mur Ouest).

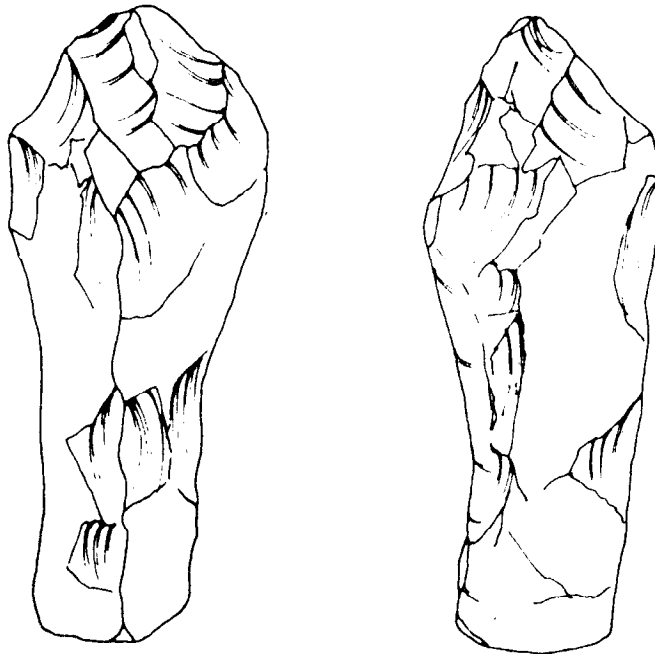
- un fragment d'herminette : 3.1 (cf figures n°12 et 14)
- une ébauche d'herminette : 3.2 (cf figures n°12 et 14)

Figure n° 14 : Fragment et ébauche d'herminettes 3-1 et 3-2 trouvés sur le site PU 3 (cf. figure n° 12). *Echelle 1* .

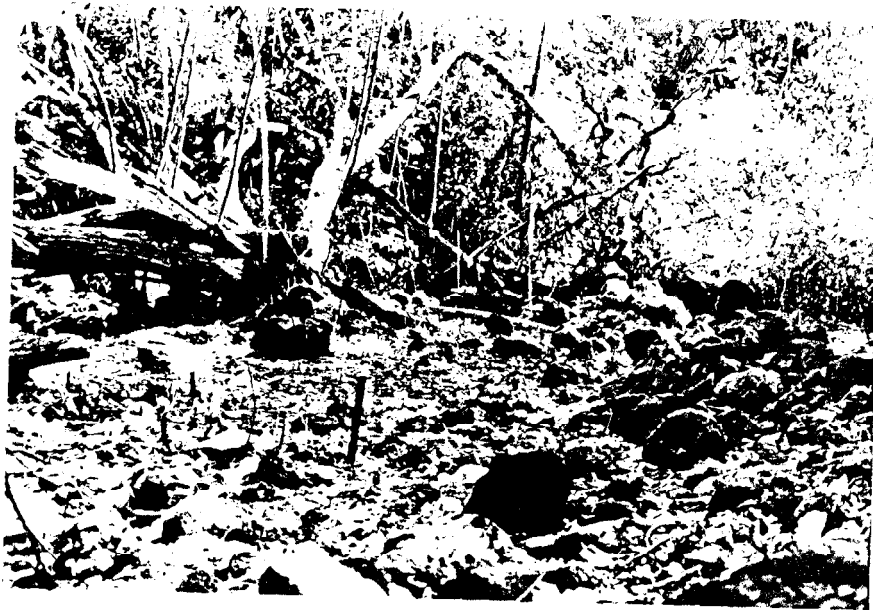
Photo 10 :

Cette terrasse de forme trapézoïdale (cf figure n°15) est ceinturée sur trois côtés par un mur d'enceinte de 0,6 à 0,7m de hauteur (cf figures n°16 et 17, et Annexe). Les murs Nord et Est sont à double cours, le mur Sud est formé par la superposition de 3 à 4 assises de pierres sur une seule rangée. Le quatrième côté est limité par un mur de soutènement de 0,5 à 0,7 m de hauteur (cf figure n°16 et Annexe). Entre ces murs, la surface inégale de la terrasse est recouverte par de nombreuses pierres sans ordre apparent (cf photo n°10, planche V).

Structure A

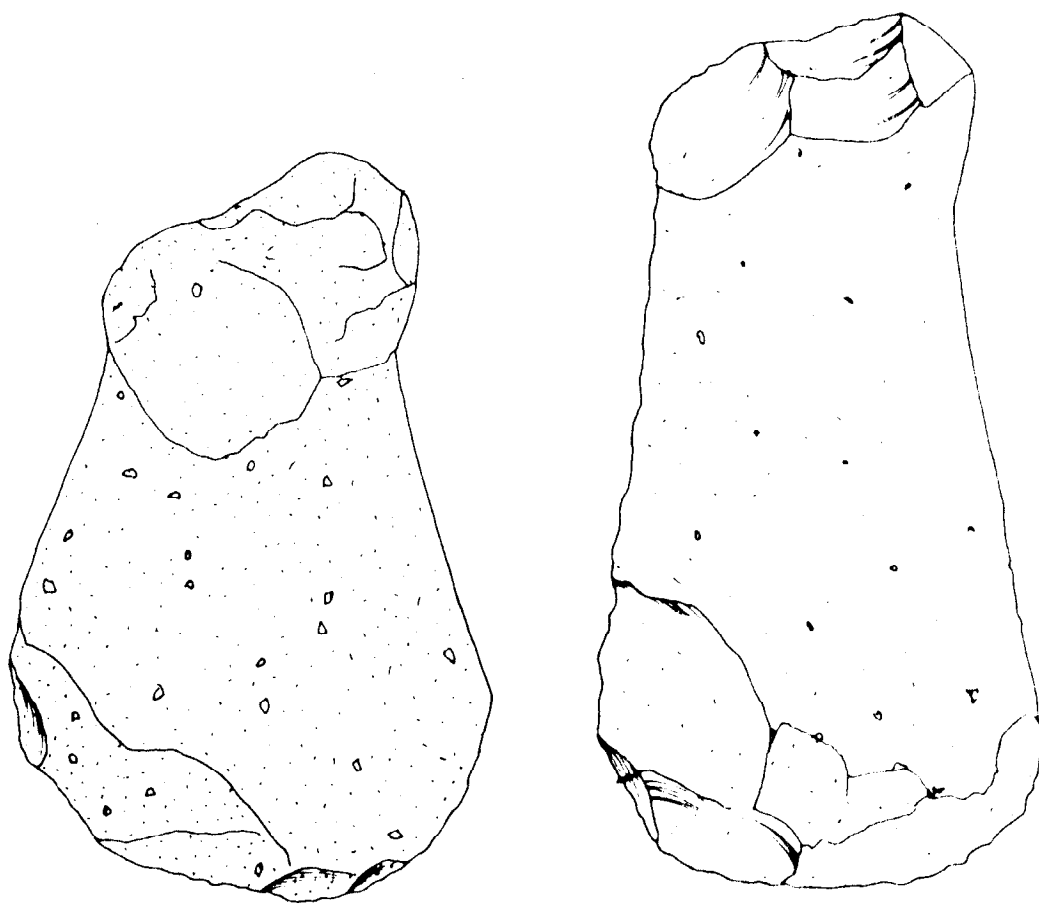
Figure n° 18 : Pilon 4-1 trouvé sur le site PU 4 (cf. figure n° 15). Echelle 1.

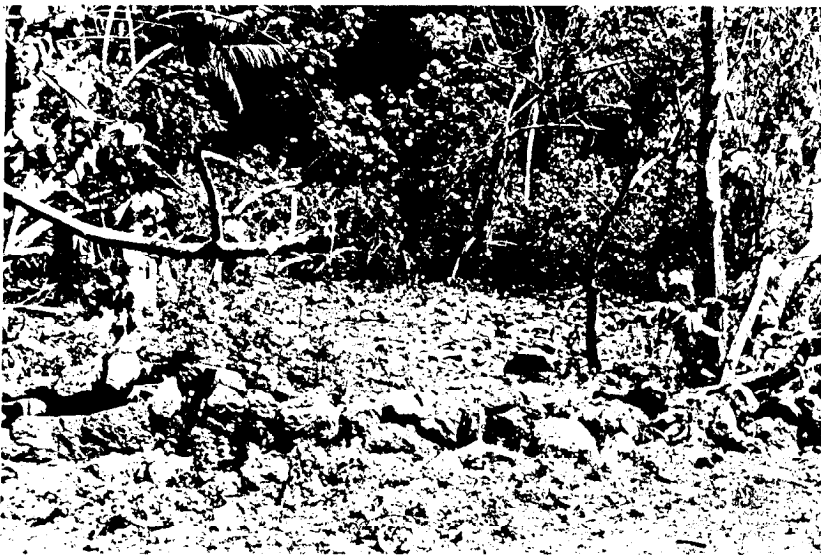
Photo 11 :

Cour et mur antérieur de  
de la structure A.

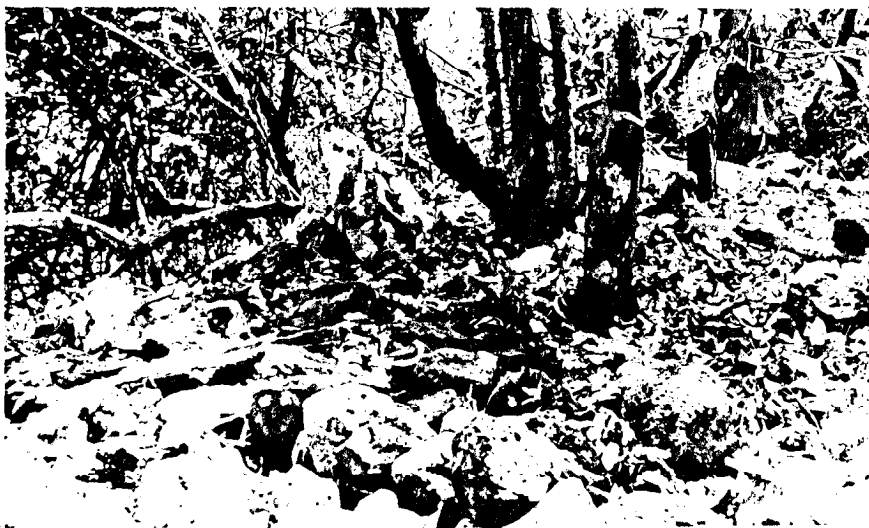
Photo 12 :

Ahu de la structure A.

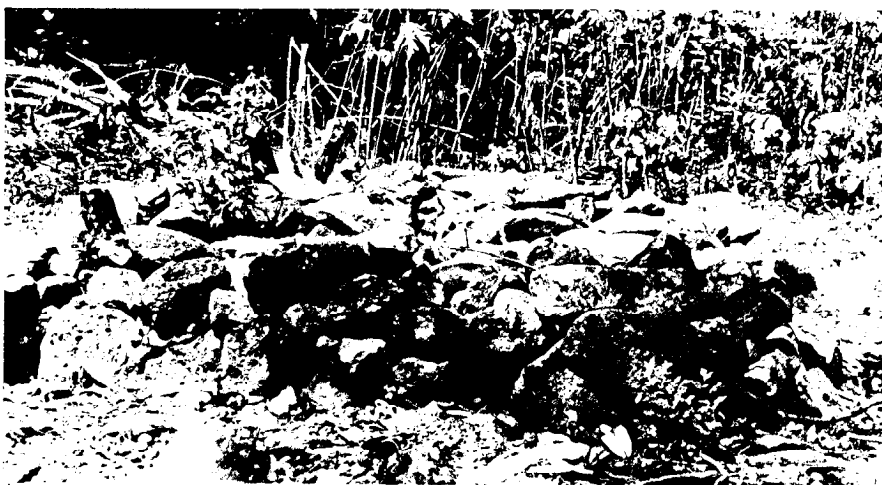
Photo 13 :

Structure B.
