DESLIZAMIENTOS DE TIERRA, INUNDACIONES Y FLUJOS DE LODO EN ESMERALDAS

**Diagnóstico general de la situación actual de la ciudad
Misión de expertos**

**Instituto Francés de Investigación Científica para el Desarrollo en Cooperación
ORSTOM
Embajada de Francia en Ecuador**

Mayo 1998

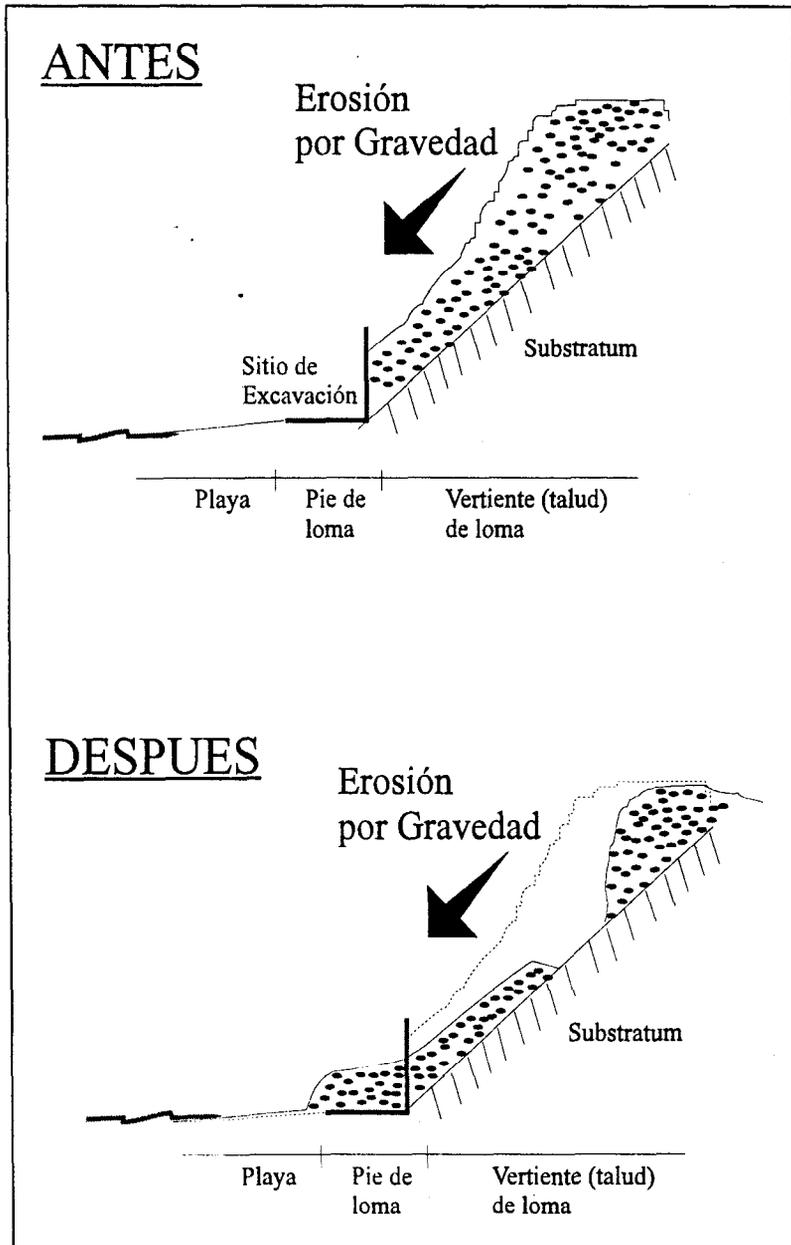
Fig. 1: Deslizamiento plano

Los deslizamientos planos han afectado particularmente a las zonas situadas frente al mar. Están ligados directamente a la supresión del soporte (cortes del terreno hecho al pie del talud para construir bares y discotecas), han destruido y recubierto totalmente las infraestructuras del sector (Fig.1 y Foto. 3).

Grandes cantidades de suelo saturado y semilíquido por las fuertes precipitaciones se han deslizado a lo largo de una superficie de ruptura rigurosamente plana y paralela a la pendiente general del talud. La estructura inicial de la vertiente y la vegetación que la recubría han desaparecido ahora totalmente. El suelo desnudo está sometido actualmente a una muy fuerte erosión mecánica caracterizada por la formación de numerosas zanjas y quebradas. Desde el deslizamiento estas zonas permanecen extremadamente inestables, y cada nueva lluvia provoca la desestabilización de las partes altas de la vertiente (Foto. 4).

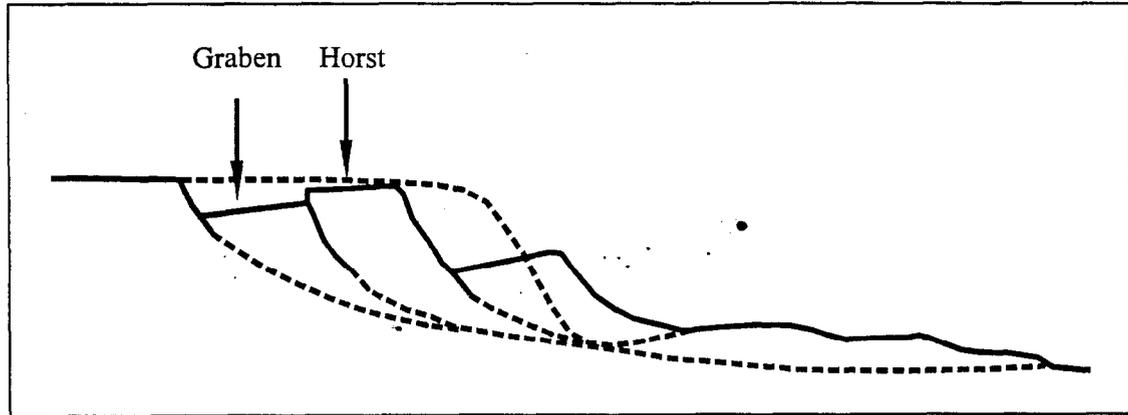
Fig. 2: Topografía en "horst" y "graben"

A diferencia de los deslizamientos precedentes, estos movimientos se caracterizan por tener una superficie de ruptura curva. En la mayoría de los casos, la masa desprendida es fragmentada en los movimientos secundarios, generando así una topografía llamada en "horst" y "graben" (Fig. 2).

En la parte intermedia, movimientos secundarios importantes han volteado (del lado de la vertiente) las casas construidas a media pendiente (Foto. 7). Estos fenómenos son típicos de los deslizamientos rotacionales en topografía de tipo "horst" y "graben" (Fig. 2).

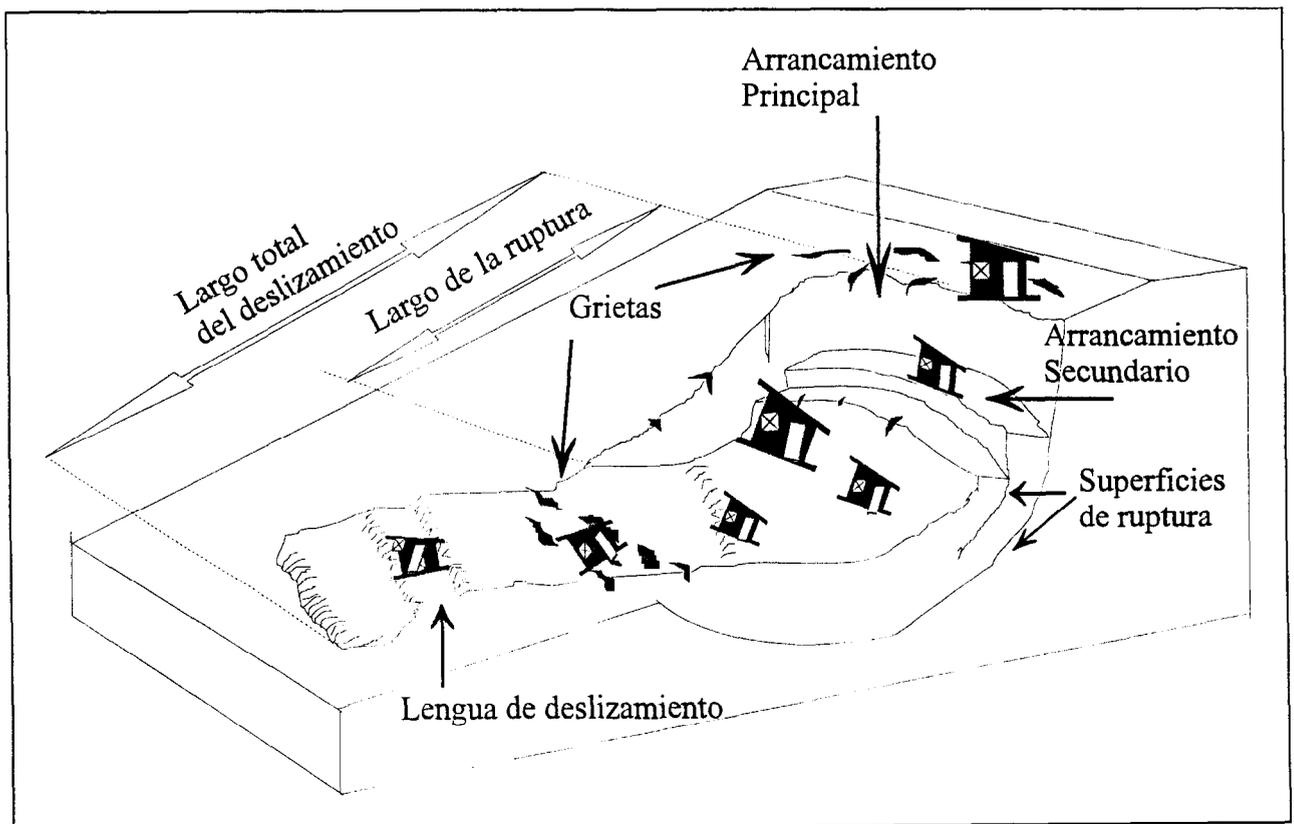
Fig. 3: Deslizamiento rotacional

El conjunto de estos deslizamientos presentan dos zonas características que son (Fig. 3):

- en la parte superior, una depresión correspondiente al volumen de tierras desplazadas;
- en la parte inferior, una acumulación de materiales desprendidos con lenguas de deslizamiento, rebordes y fisuras.
