**ESTACIONES HIDROLOGICAS  
CUENCA DEL RIO GUAYAS  
SUBCUENCA DEL RIO BABAHOYO**

-Serie INSEQ N° 13 -

**PARTICIPACION A LA ELABORACION DE ESTE DOCUMENTO**

Junio de 1996  
QUITO-ECUADOR

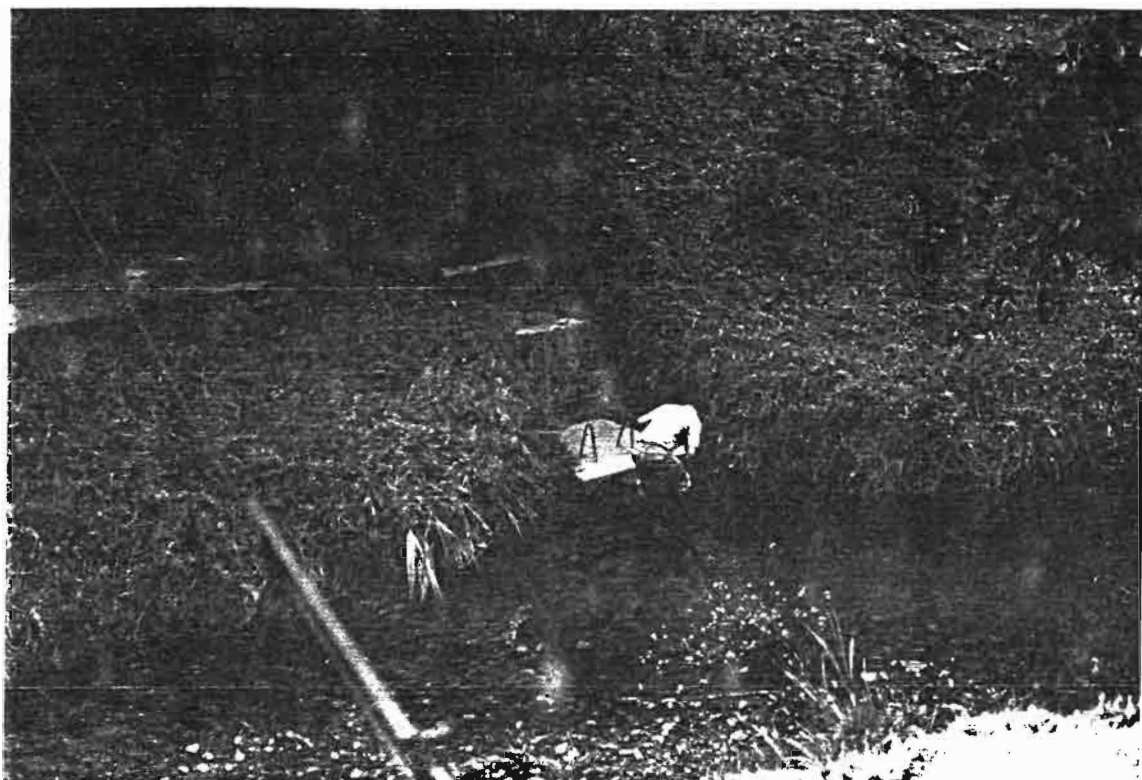
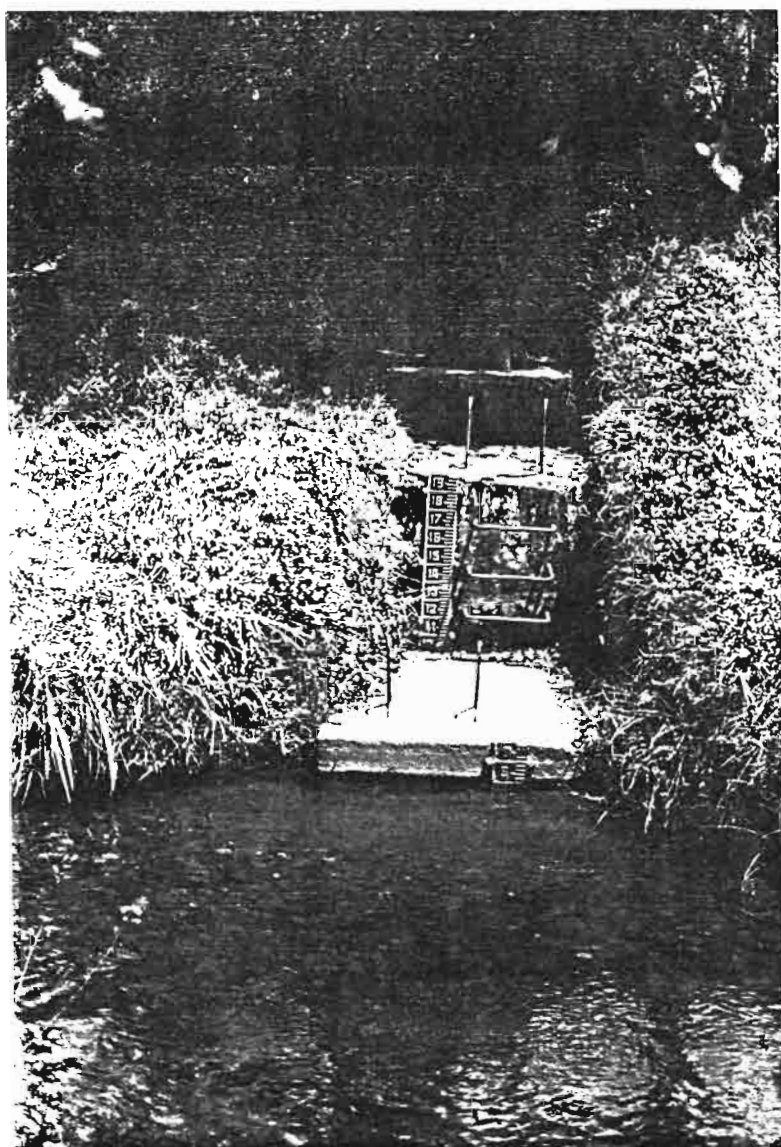
Funcionamiento del limnógrafo: *El reloj detenido por falta de cuerda, tiene 2 metros de caída que equivale aproximadamente a 3 meses de cuerda.*

*La estación está en buen estado y el Observador realiza correctamente las lecturas; se cuenta con una buena cantidad de información limnimétrica-limnigráfica. Las visitas de operación y mantenimiento deben ser más frecuentes.*

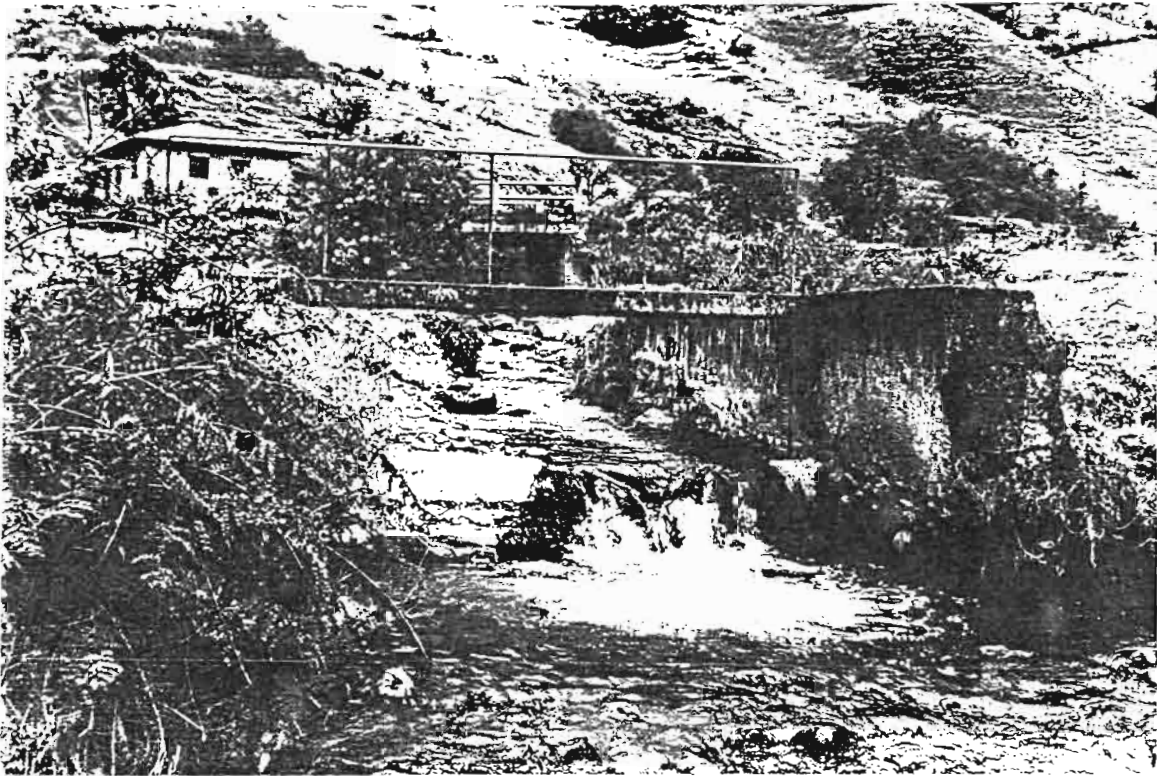
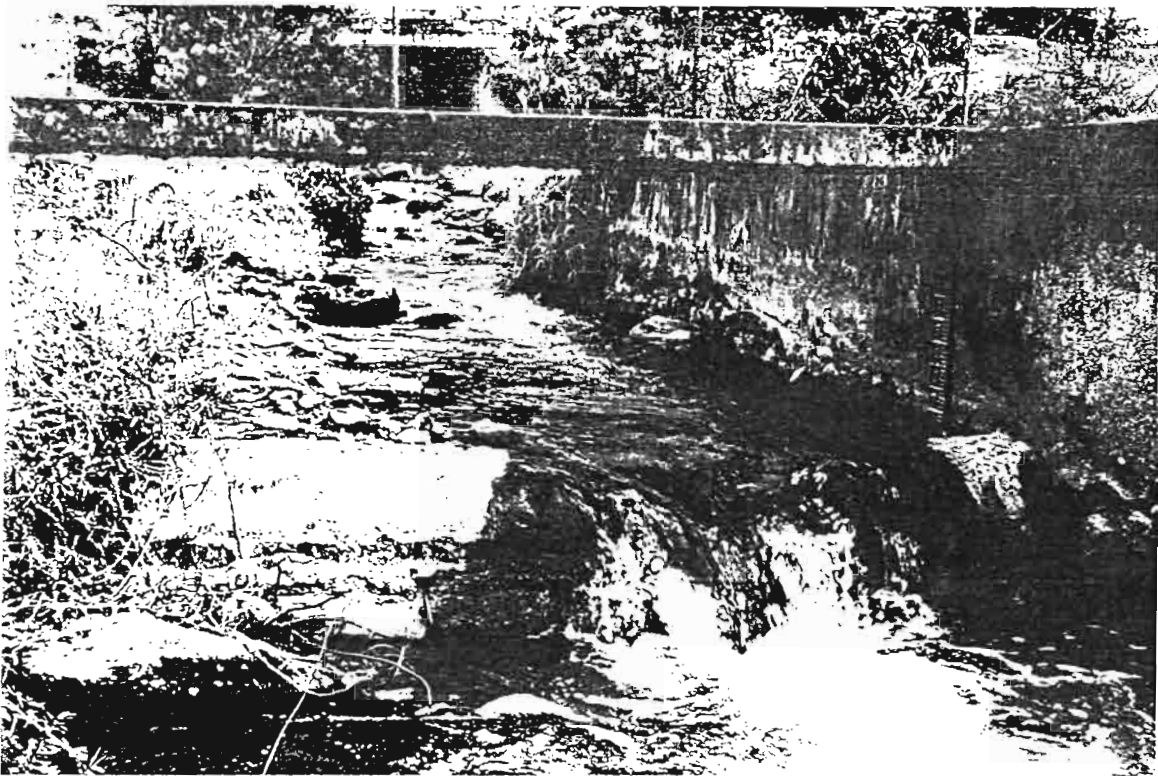
Fue dañada: *Sí, destruida en el año de 1973, el INAMHI se hace cargo desde el año 1978 hasta 1991, en el cual existen los últimos registros limnimétricos.*

*La estación está levantada, no hay información desde el año de 1991, por referencia de los moradores en el año de 1973 una crecida destruye en parte la estación. Por disponer de suficiente información y la necesidad de seguir contando con ésta, es necesario rehabilitar la estación.*

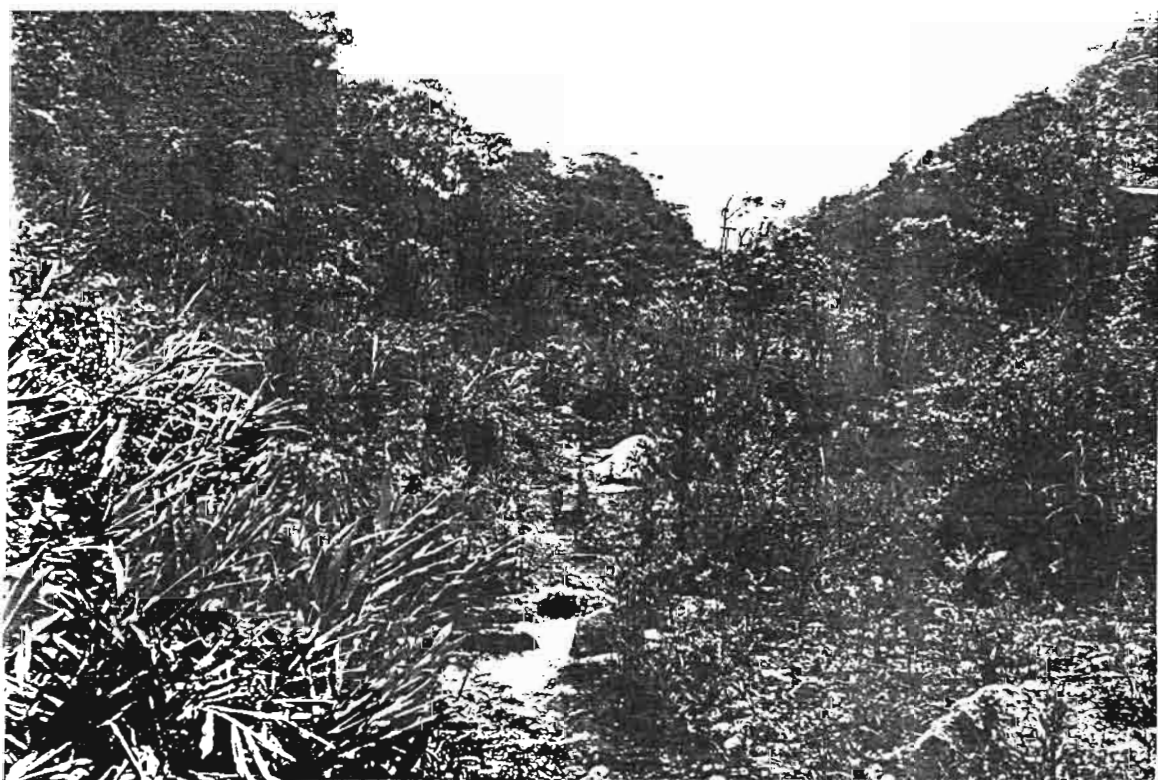
*La estación es destruida en febrero de 1987, y antes en el año de 1973, según su historial también fue desbastado todo este sector desde la parte alta de los Ríos Changuil, De Chima, Cristal, San Jorge y otros, por lo que han cambiado su curso, destruyendo sembríos, y causando muerte, desolación y pérdidas económicas; como recomendación se debería construir una estación adicional en este río, entre Montalvo y Balzapamba*

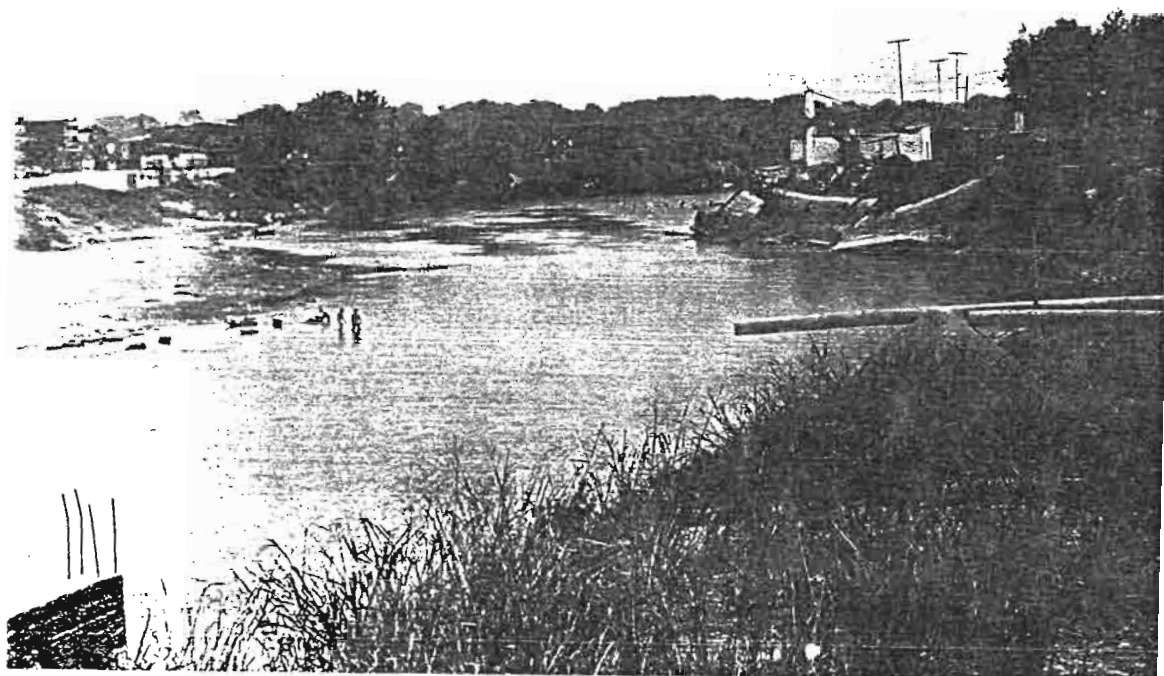
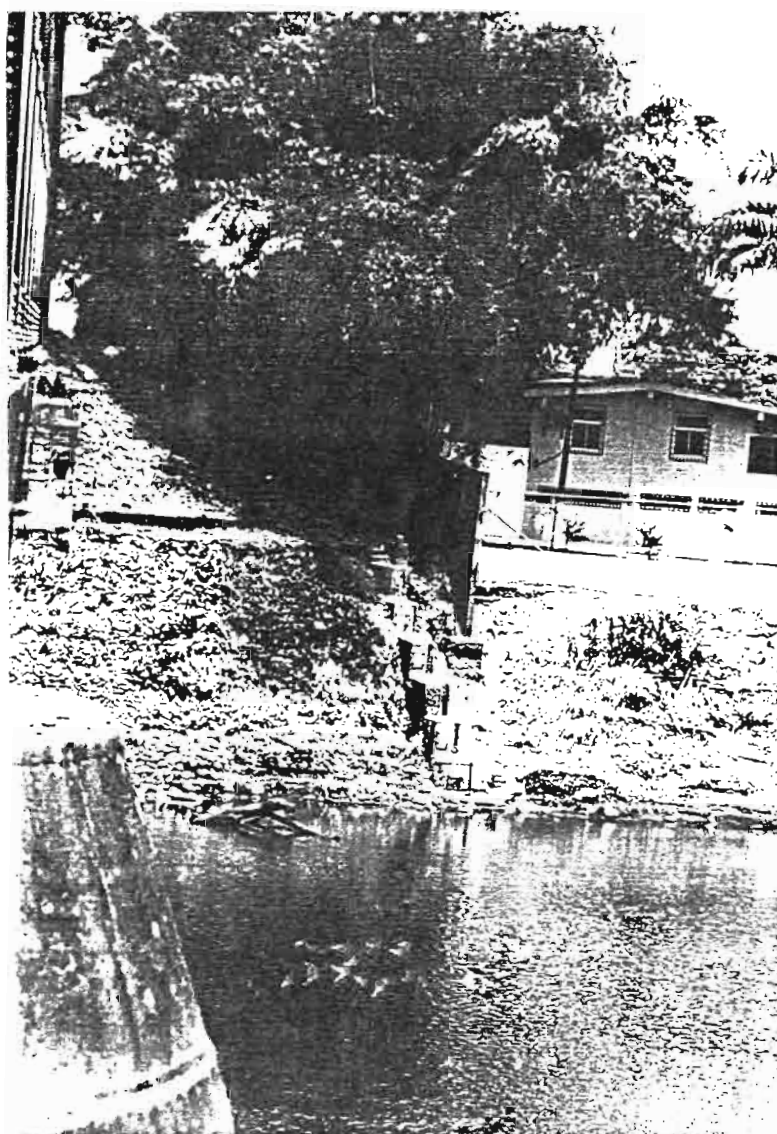
Deteriorada: *El carro de aforo se encuentra colgado sobre una de las poleas en la mitad del río, al parecer se ha roto una de las vinchas de soporte.*

*La estación, si bien es del INAMHI, la opera CEDEGE, no se pudo abrir el candado por no contar con las llaves, falta de mantenimiento y el estado de las planchas limnimétricas así como del carro de aforo se encuentran en mal estado, y el limnógrafo al parecer estaba sin funcionamiento. Por tener un buen registro de datos, de gran utilidad para el estudio, es conveniente mantenerla y con mayor frecuencia en su operación y mantenimiento.*

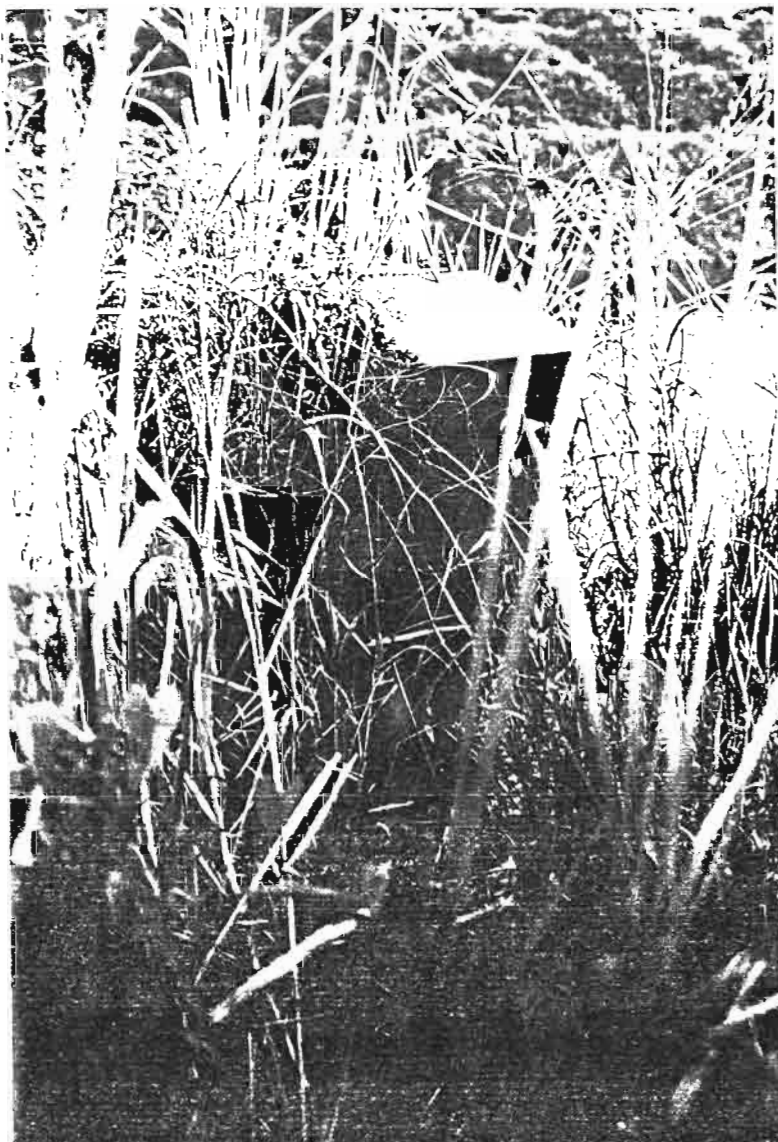
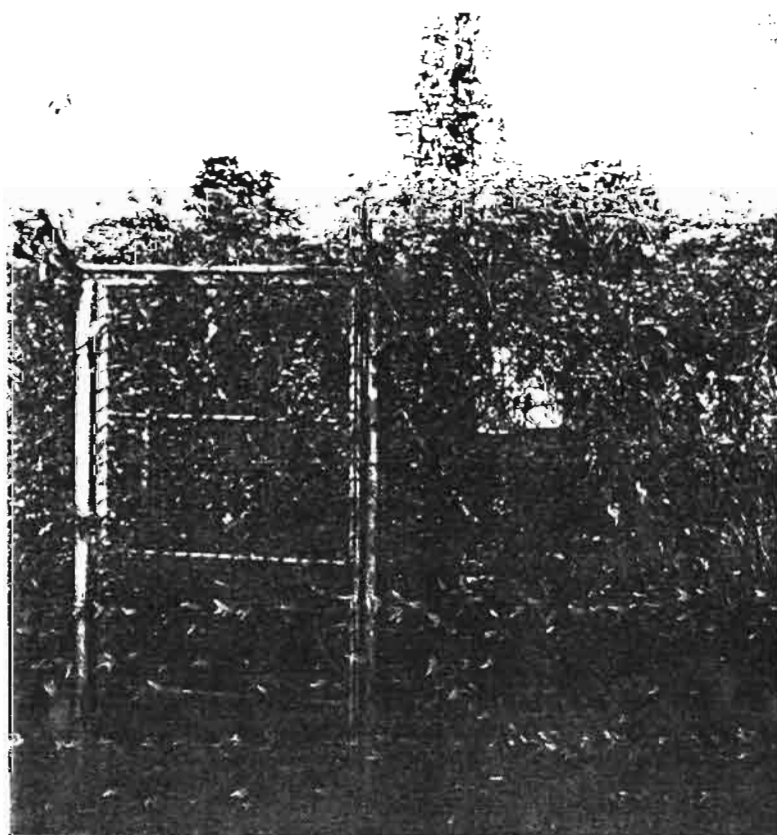
Estado y accesibilidad de las escalas limnimétricas: *En estado regular e incómodo para realizar lecturas. Funcionamiento del limnógrafo: Reloj detenido, fallas en el estilete (lápiz).*

*Para el estudio de la cuenca del Río Babahoyo, la información y ubicación de esta estación valiosa; hace falta mantenimiento y operación más continua y la rehabilitación de la DCP.*

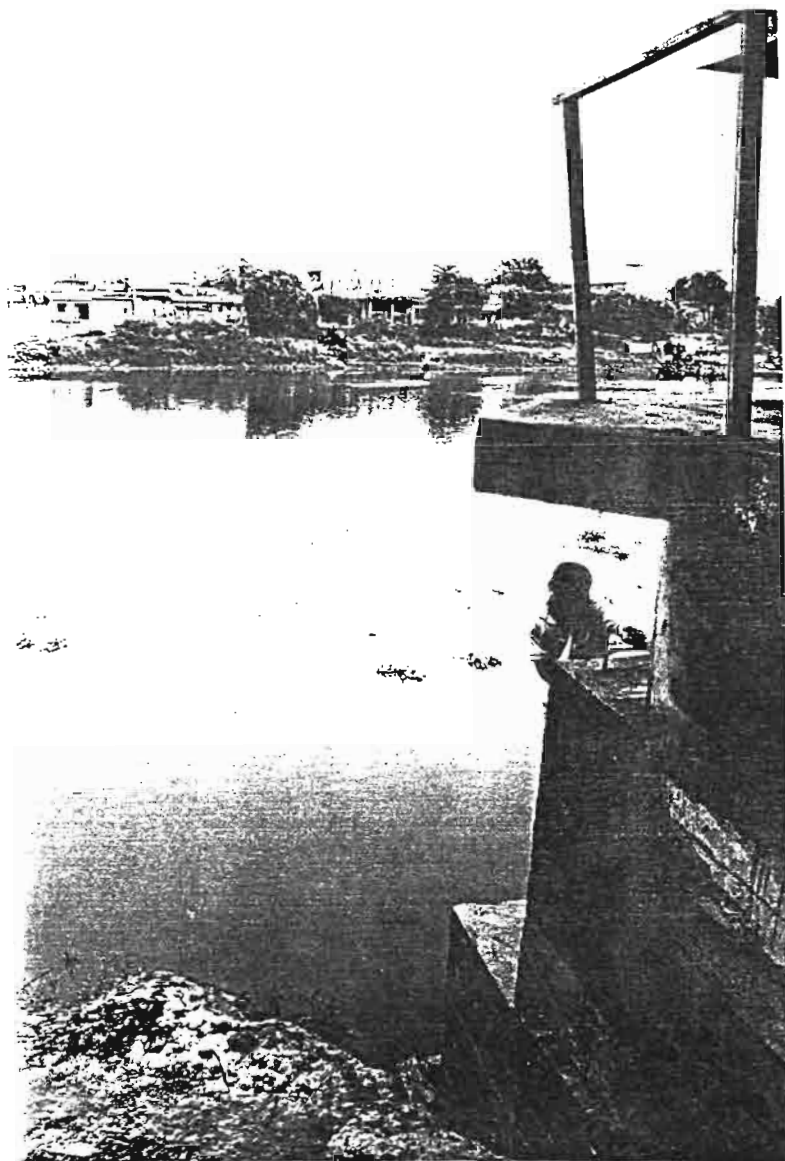
*La estación pertenece a CEDEGE, en el INAMHI se dispone solamente de la información limnimétrica, debiéndose en lo posible solicitar la información limnigráfica; la estación por su ubicación y disponibilidad de información es básica para la ejecución del Estudio del INSEQ. El INAMHI, dentro de un convenio podría mantener algunas estaciones que opera CEDEGE.*

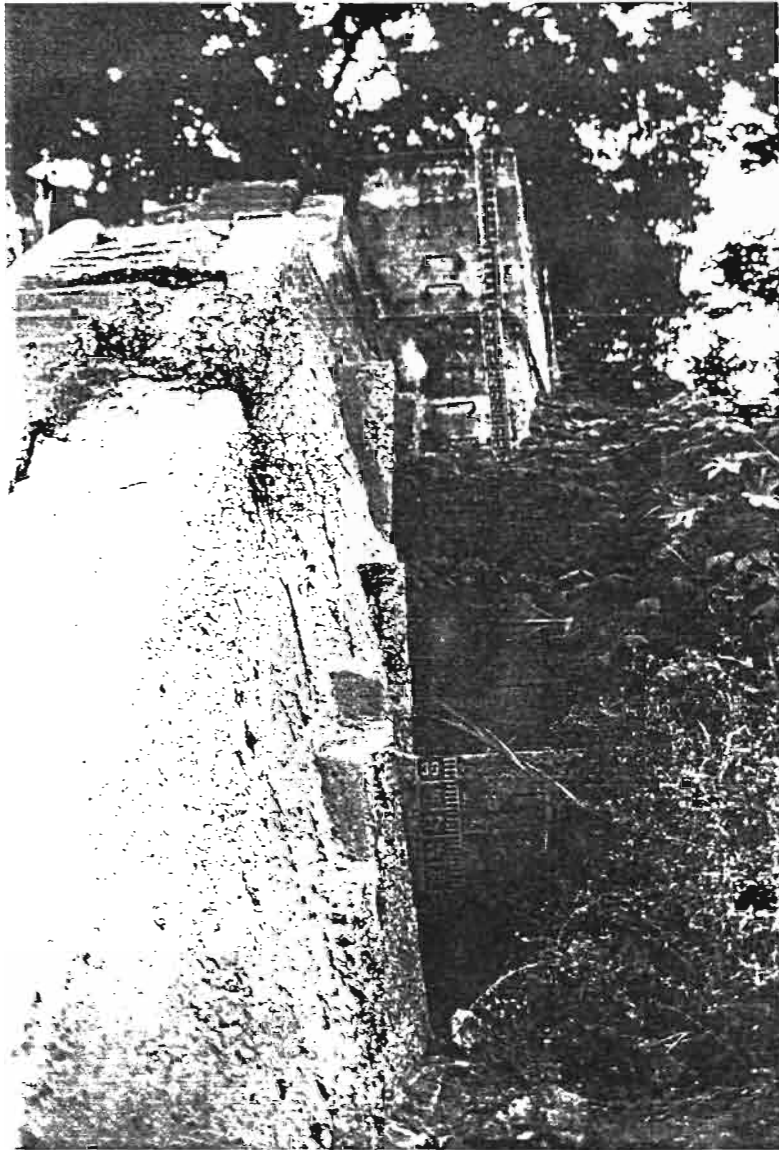
*Estación en buen estado, pertenece a la Cuenca del Río Daule, según su historial la estación ha sido destruida en varias ocasiones y a la vez reconstruida.*

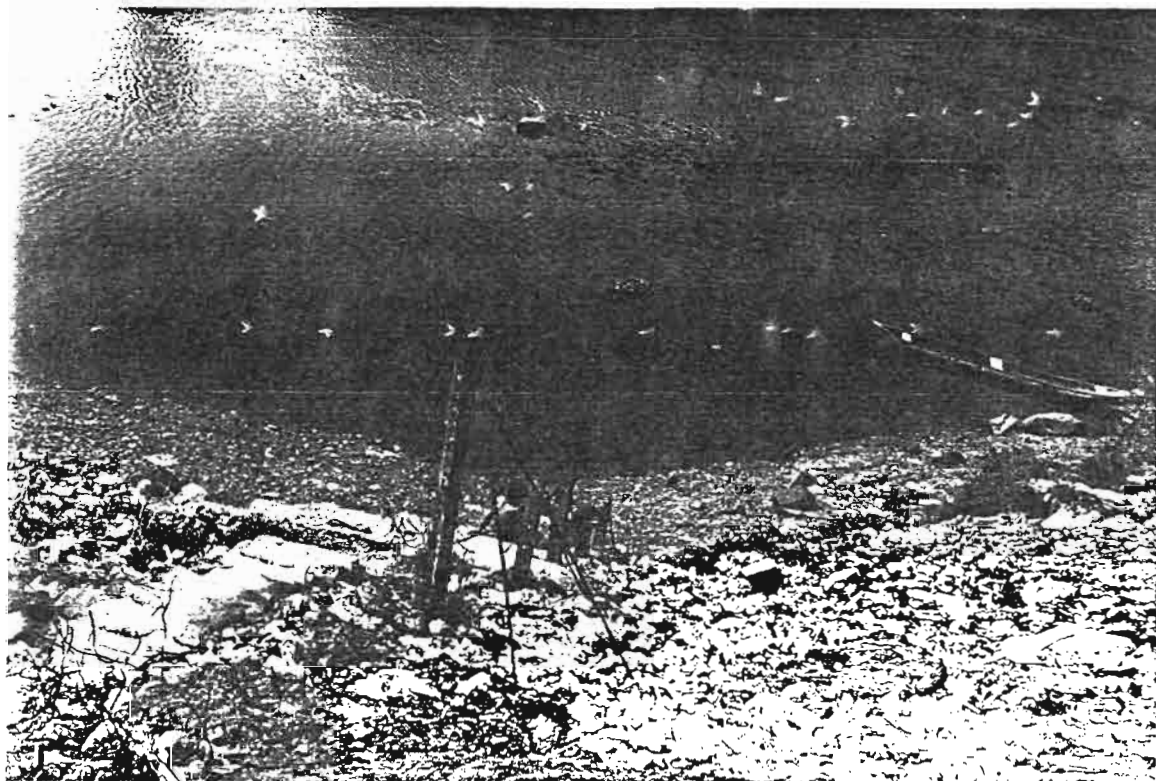
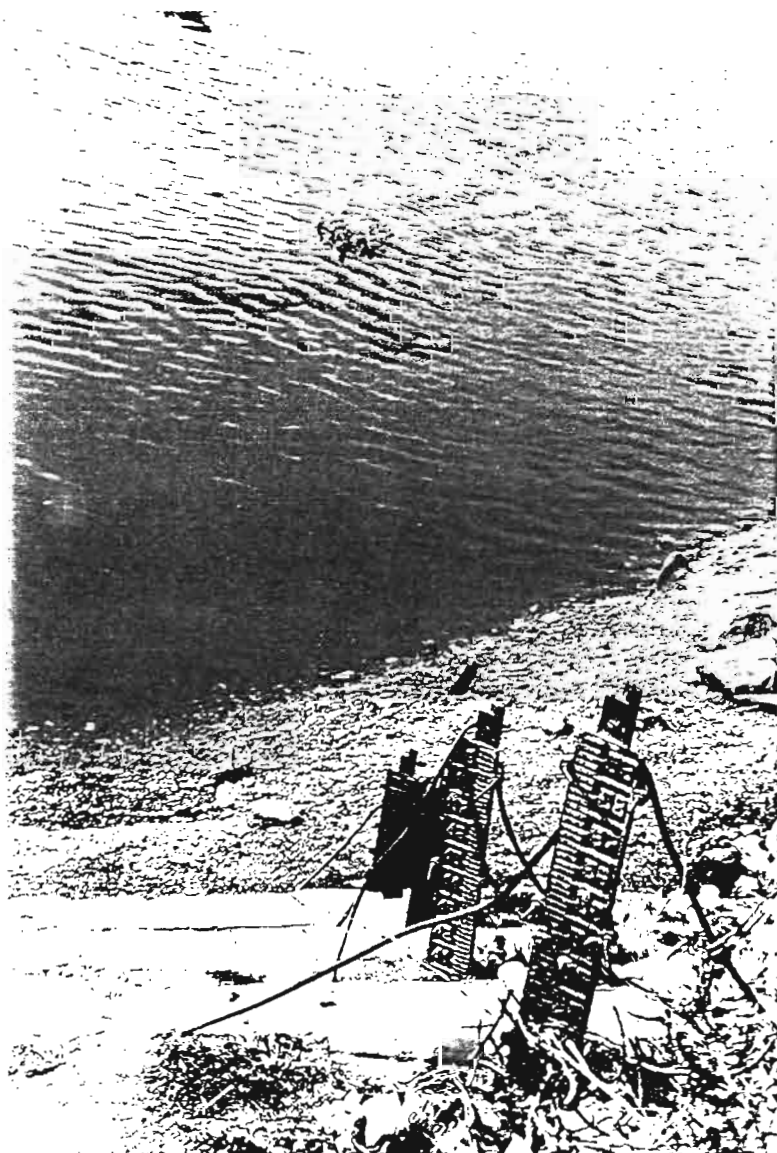
Deteriorada: *Sí, las dos primeras planchas.*

*Estación que pertenece a la cuenca del río Daule, en pésimo estado, falta de mantenimiento, no existen las dos primeras planchas limnimétricas; según su historial por arenamiento las dos primeras planchas siempre estuvieron sepultadas.*

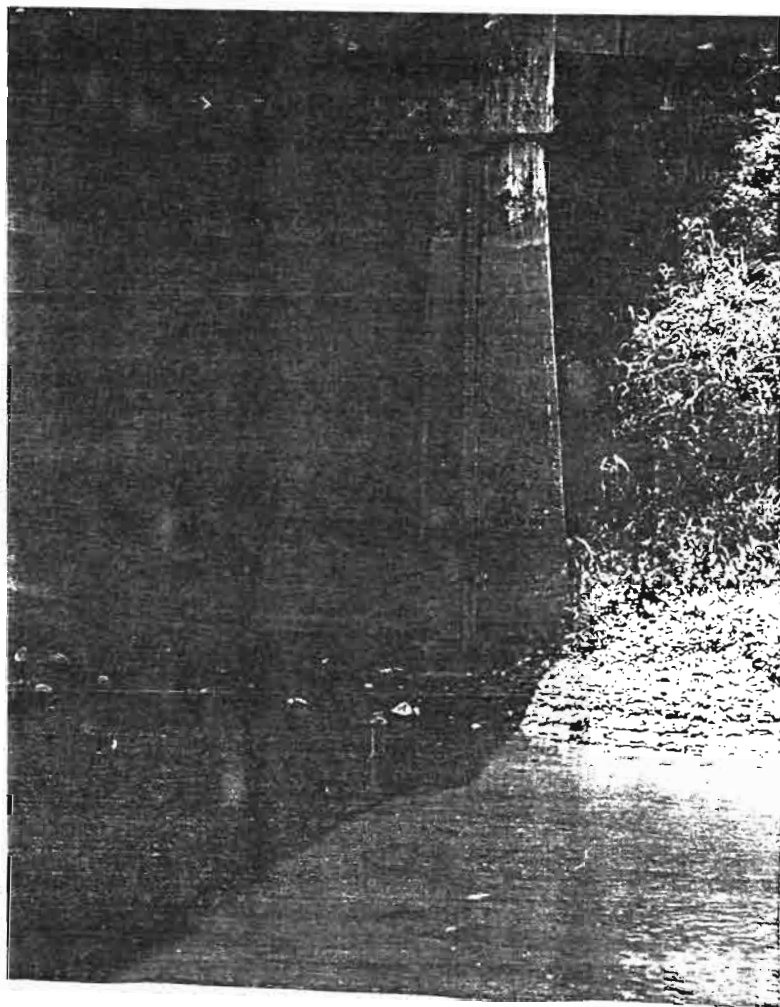
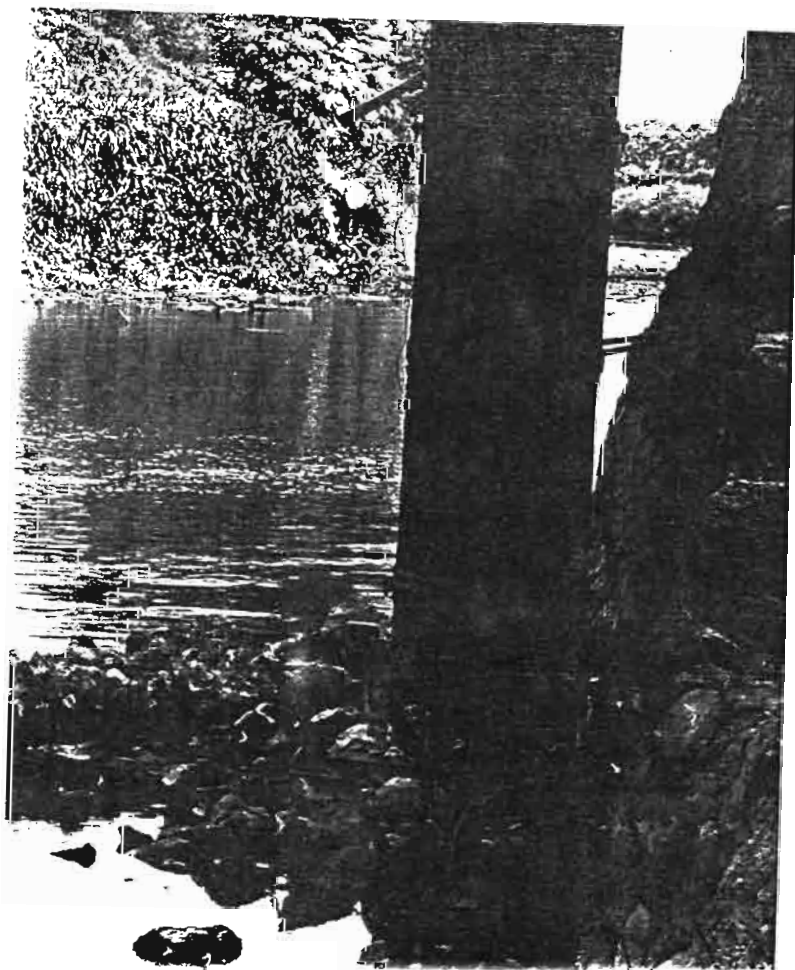
*Se debería reconstruir la sección limnigráfica, la estación pertenece a CEDEGE, por lo que se debe procurar la transferencia de información al INAMHI. Se debe incrementar la frecuencia en la operación y mantenimiento*

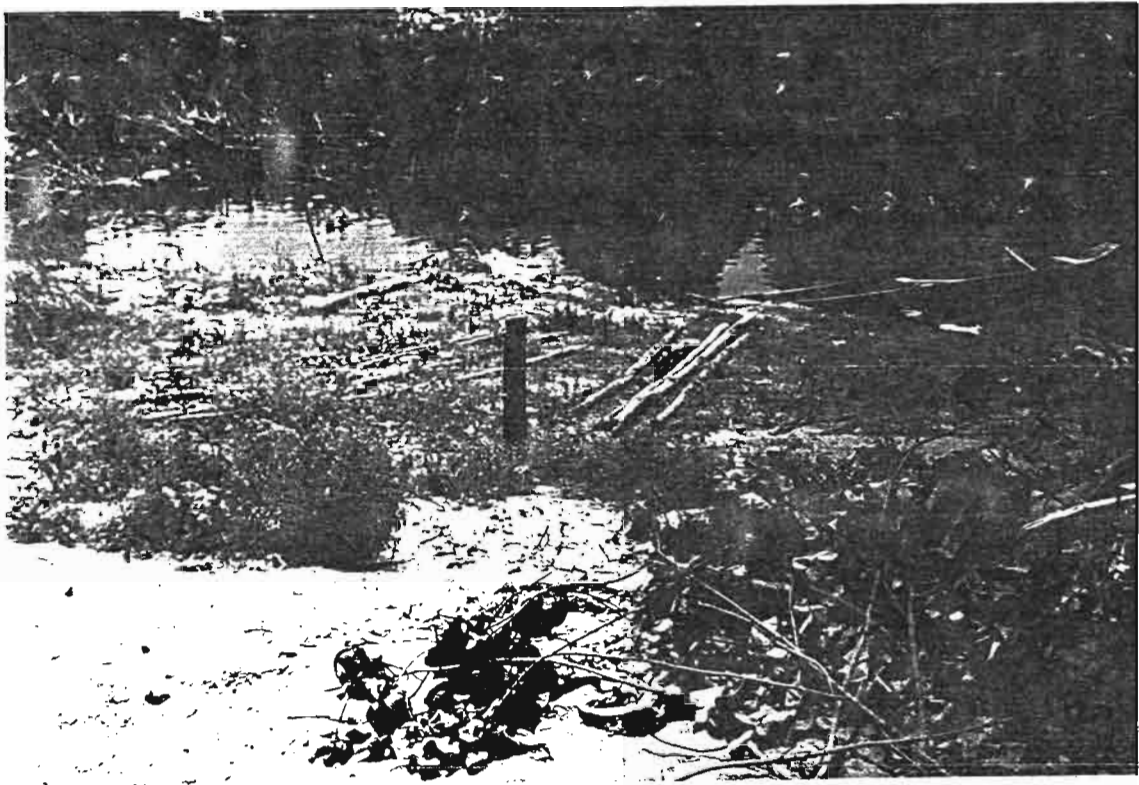
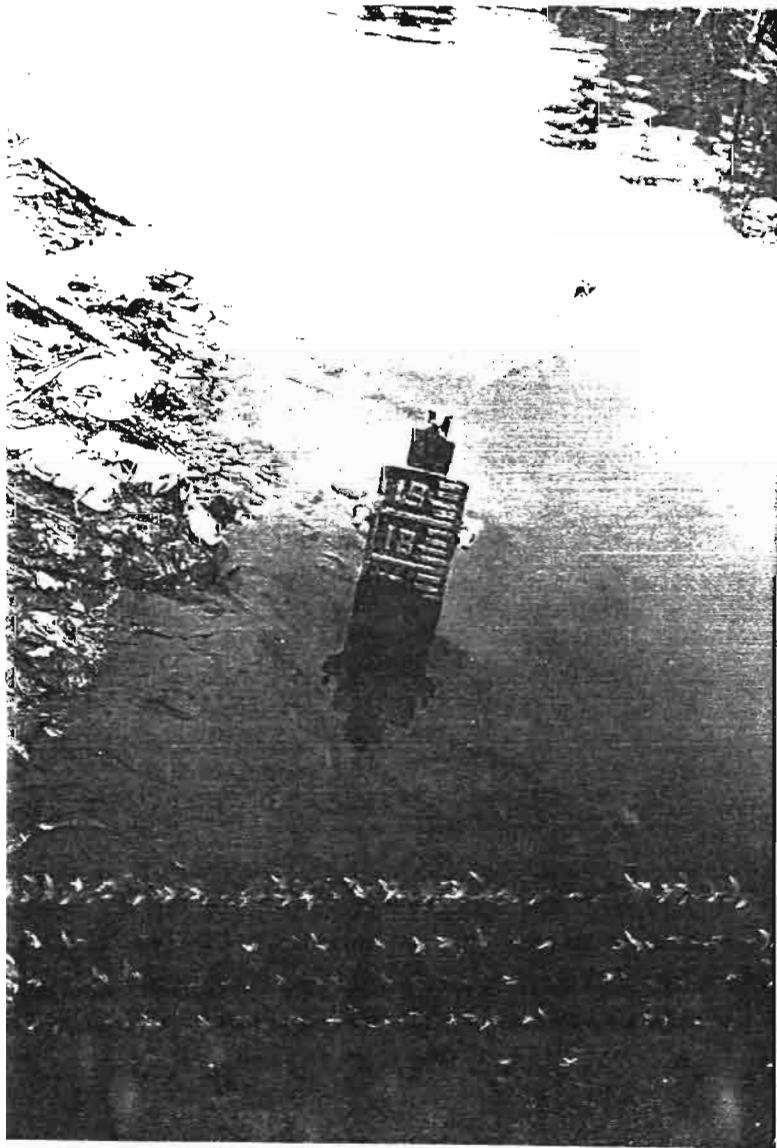
*Estación de CEDEGE, falta mantenimiento.*

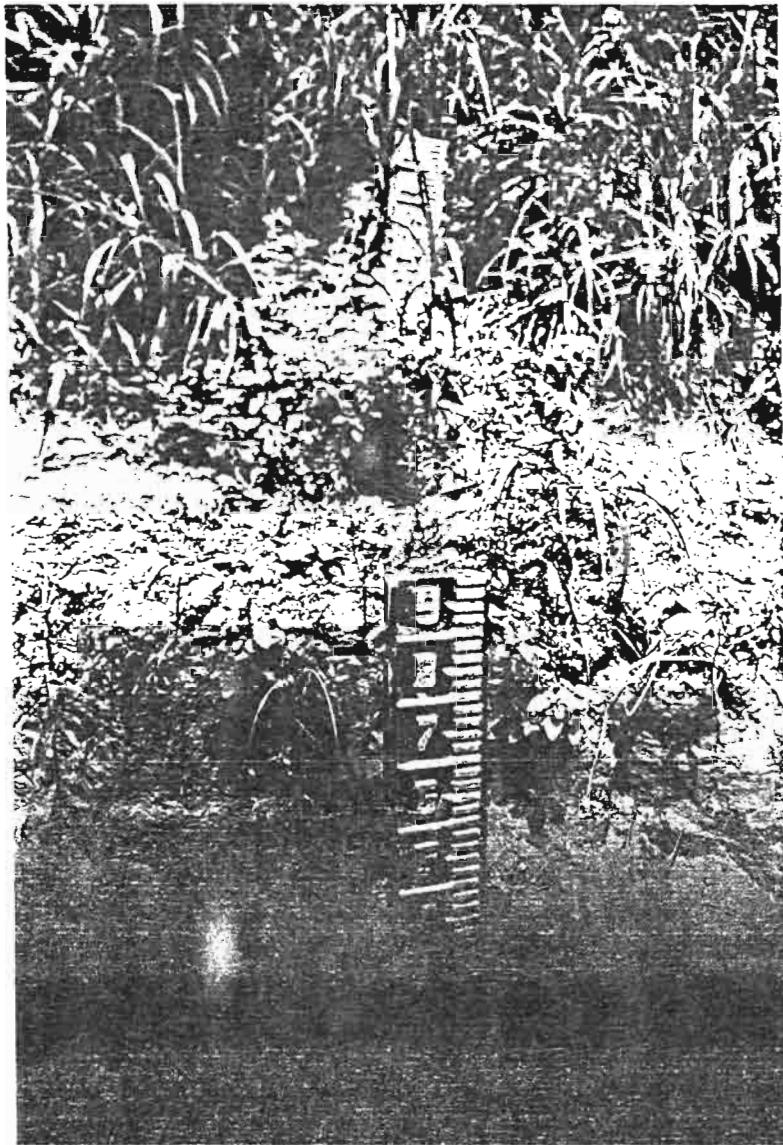
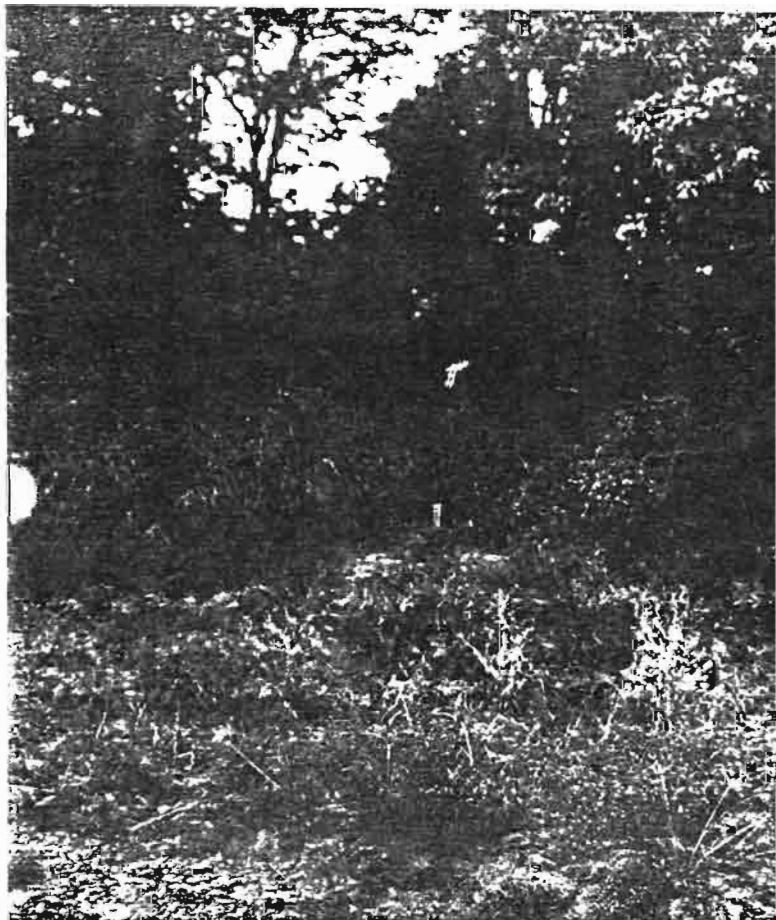
*Estación de invierno, en verano el Observador no permanece en el sitio de la estación, es necesario una mayor frecuencia en su operación y mantenimiento. Estación de CEDEGE.*

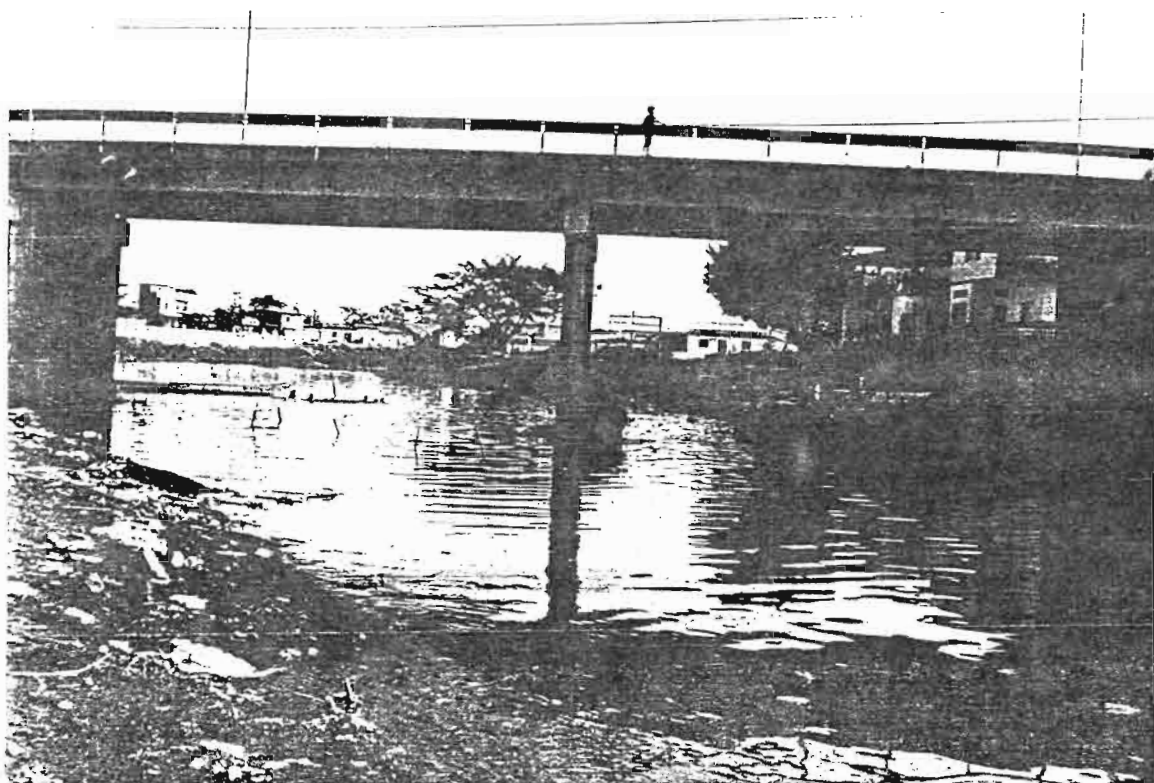
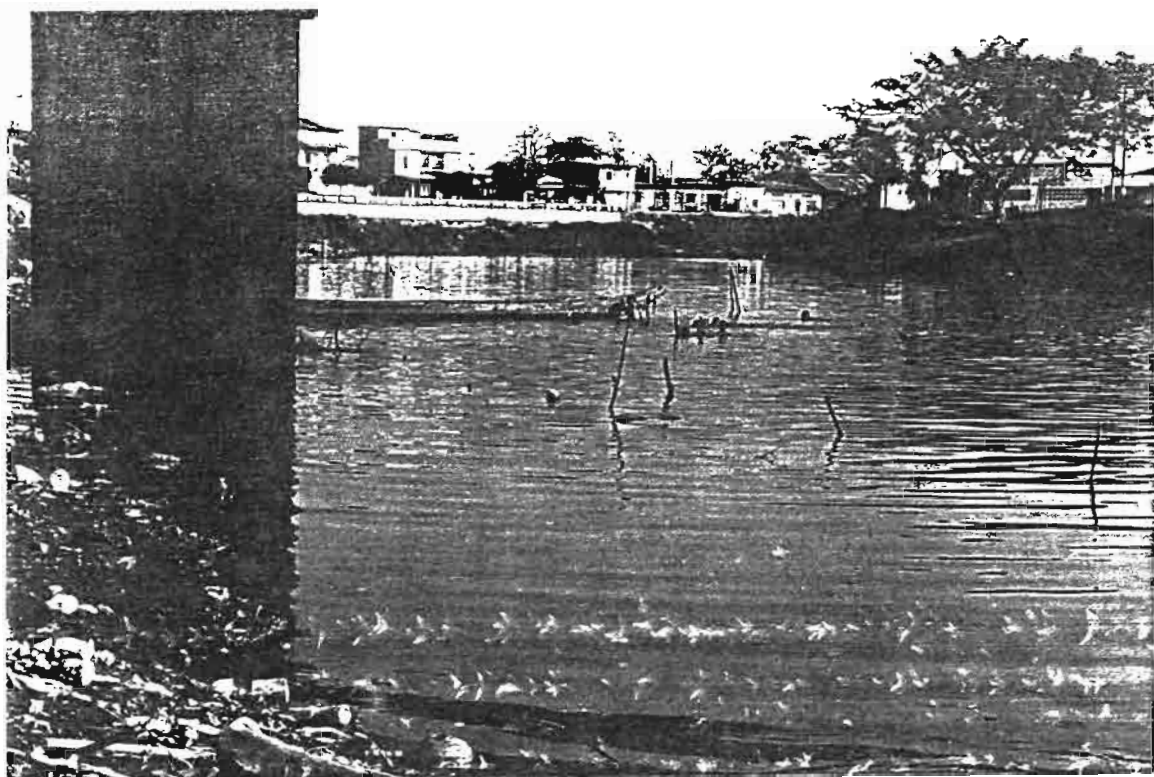
*De la estación lamentablemente no se dispone de información. En caso de que la estación sea rehabilitada es necesario considerar una buena operación y mantenimiento*

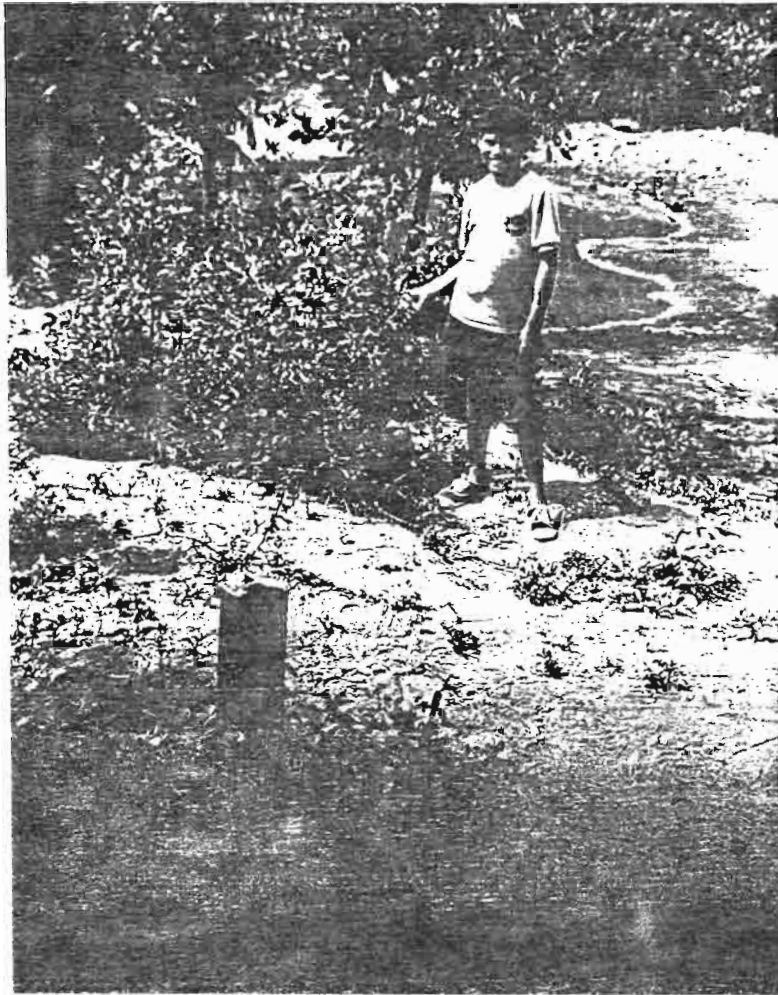
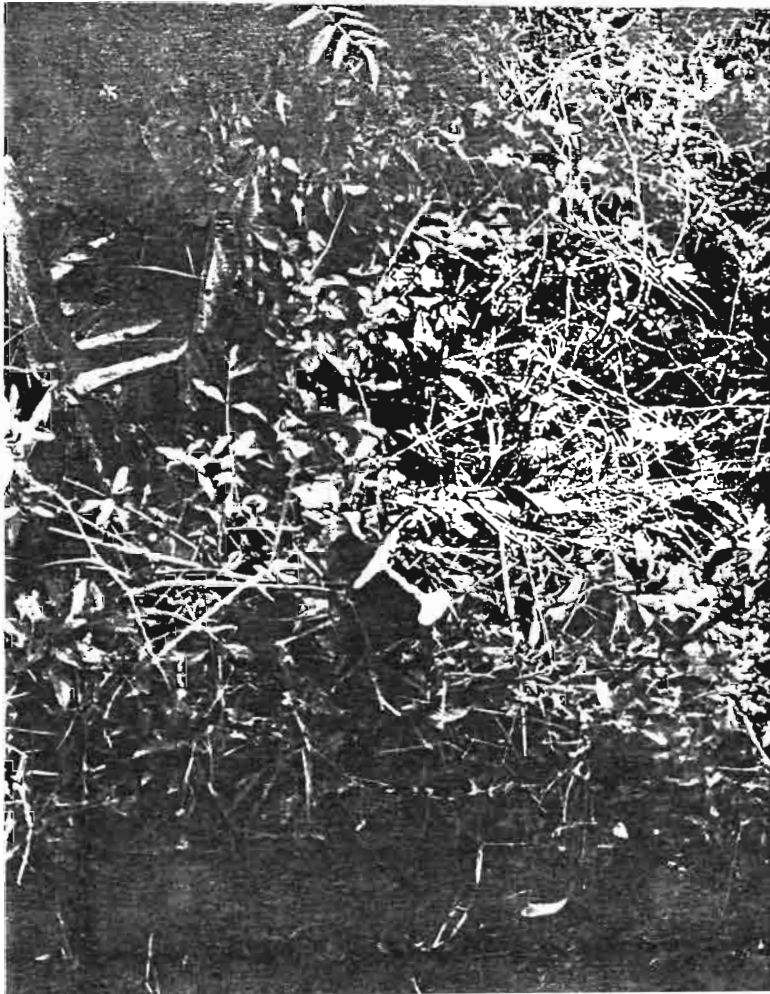
*La estación tiene información útil por 20 años, desde 1972 a 1991, pero en cuanto a los aforos se tiene solamente hasta el año de 1978, lamentablemente la estación ha sido levantada por CEDEGE. Por su ubicación, para los estudios del Proyecto INSEQ, debería ser reinstalada.*

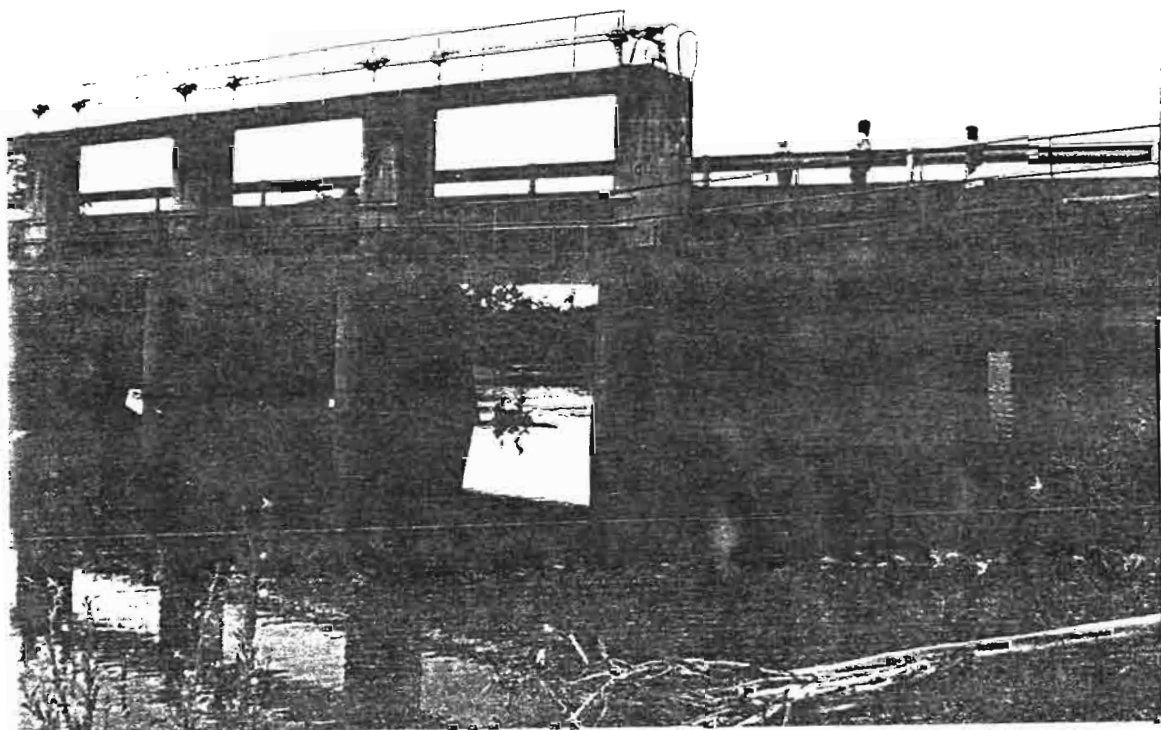
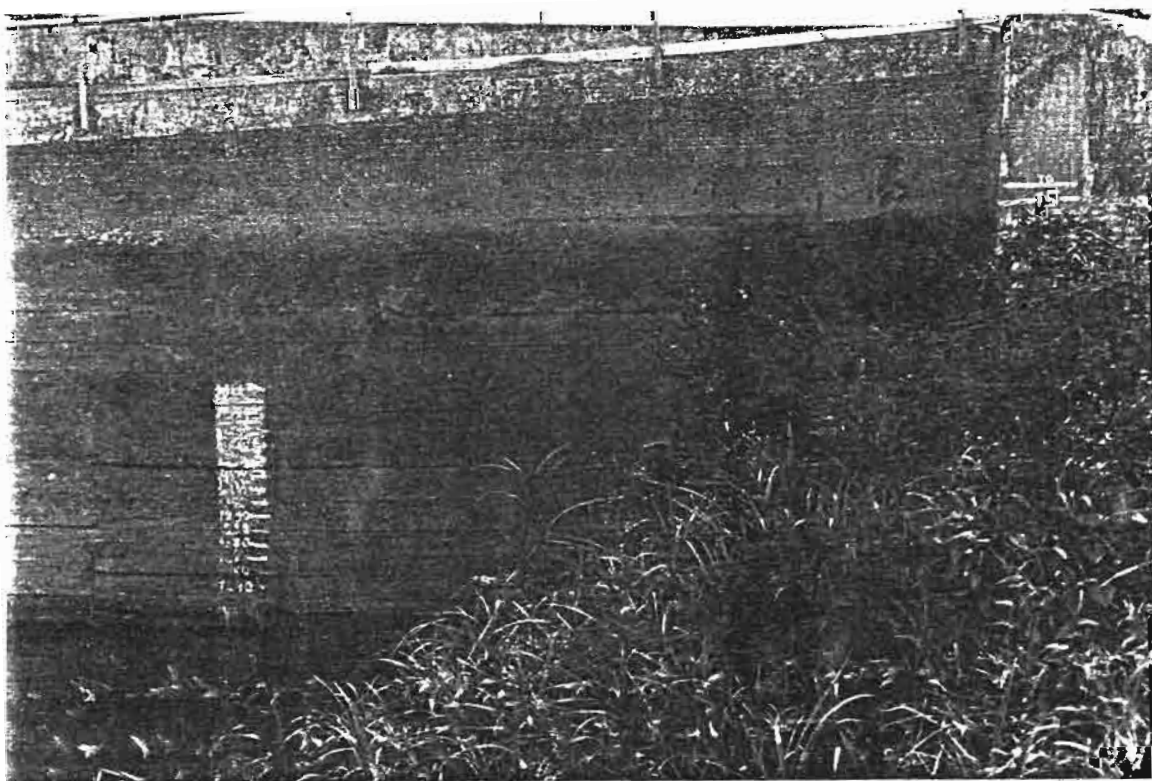
# SAN PABLO EN RIO CHICO

*Por presencia de la Represa hay sedimentación de fondo.*

Estado y accesibilidad de las escalas limnimétricas: *Pésimo, hay regletas que no es posible identificar las marcas, porque la pintura está borrosa y es dificultoso el acceso a las mismas.*

*Si, la Represa construida en la sección transversal del río, y la presencia de varias tomas a lo largo del vaso de la presa.*

*Las escalas pintadas permiten únicamente conocer el nivel de aguas de la represa*
