**ESTACIONES HIDROLOGICAS  
CUENCA DEL RIO GUAYAS  
SUBCUENCA DEL RIO BABAHOYO**

-Serie INSEQ N° 13 -

**PARTICIPACION A LA ELABORACION DE ESTE DOCUMENTO**

Junio de 1996  
QUITO-ECUADOR

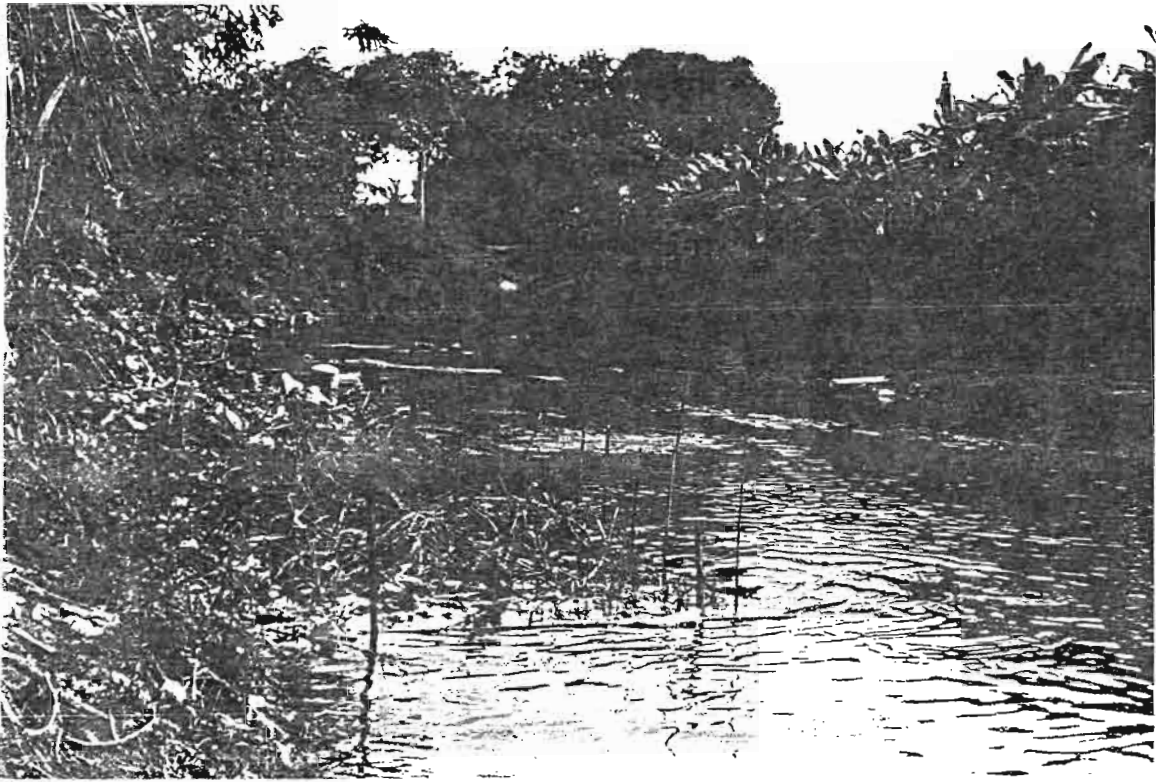
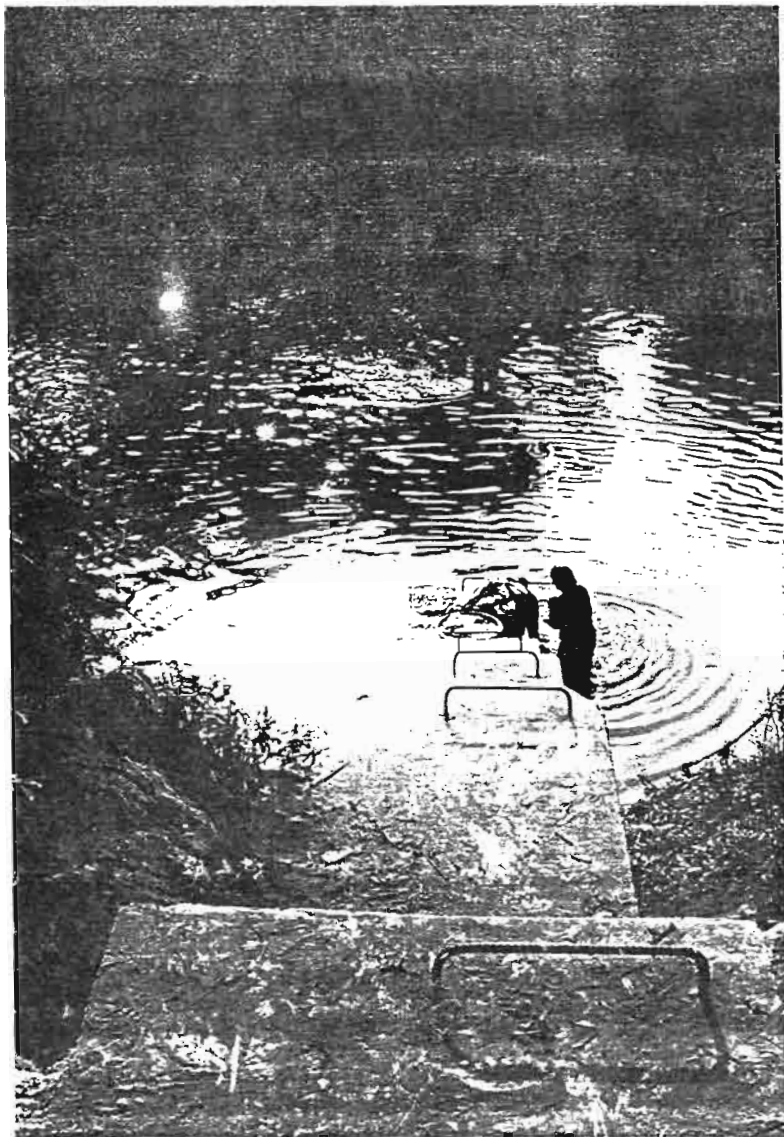
# EMBARCADERO EN HDA. LA CLEMENTINA EN OPERACION

*Arenamientos menores*

Estado y accesibilidad de las escalas limnimétricas: *Estado regular, falta mantenimiento, buen acceso*

Huellas de crecidas, indicación de los habitantes: *Según el Observador en épocas de invierno sobrepasa la sexta plancha produciéndose inundaciones hacia las orillas.*
