**ESTACIONES HIDROLOGICAS
CUENCA DEL RIO GUAYAS
SUBCUENCA DEL RIO CHIMBO**

-Serie INSEQ N° 15 -

ESTACIONES HIDROLOGICAS
CUENCA DEL RIO GUAYAS
SUBCUENCA DEL RIO CHIMBO

Junio de 1996
QUITO-ECUADOR

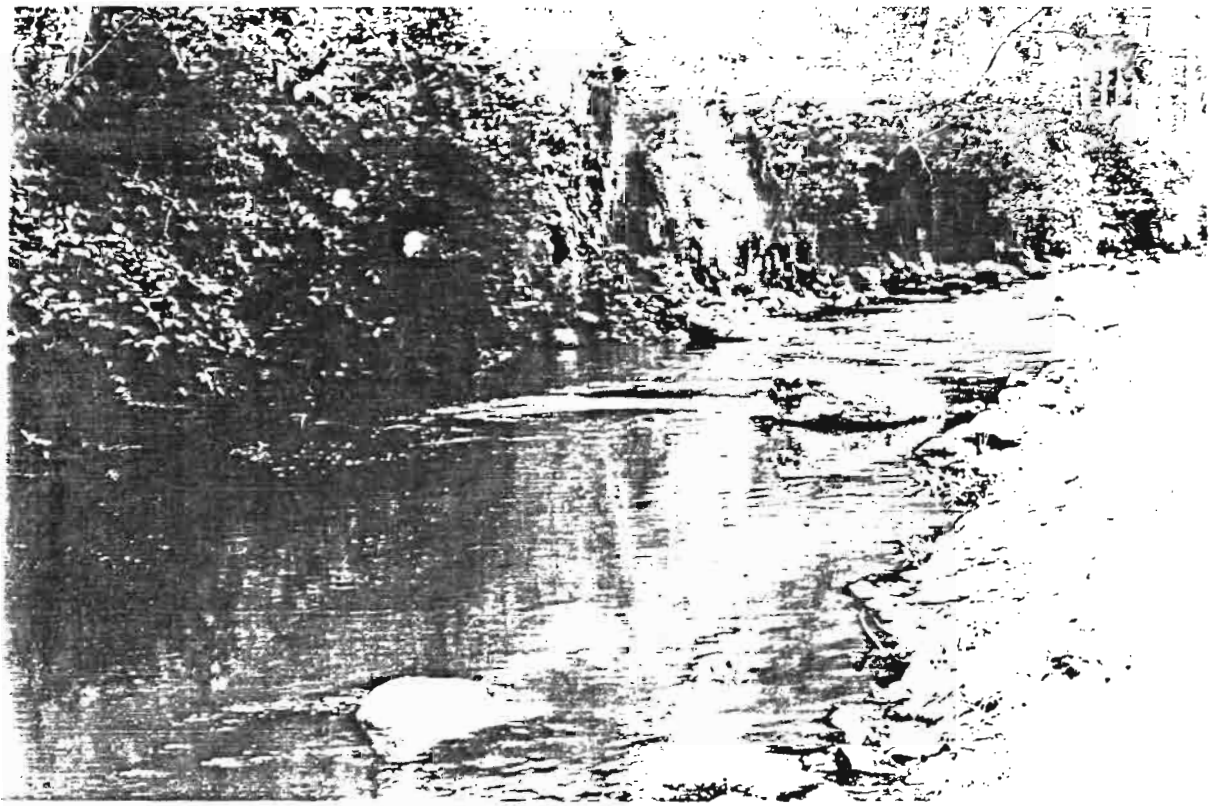
La Observadora manifiesta estar impaga desde el mes de septiembre de 1994.

Reloj detenido, se cambió de rollo limnigráfico, se encontró que el estilete había marcado únicamente 16 días contados a partir del 31 de Octubre de 1994, fecha de la última inspección.

La estación es reconstruida unos 100 m. aguas arriba de la antigua y empieza a funcionar desde febrero de 1990.

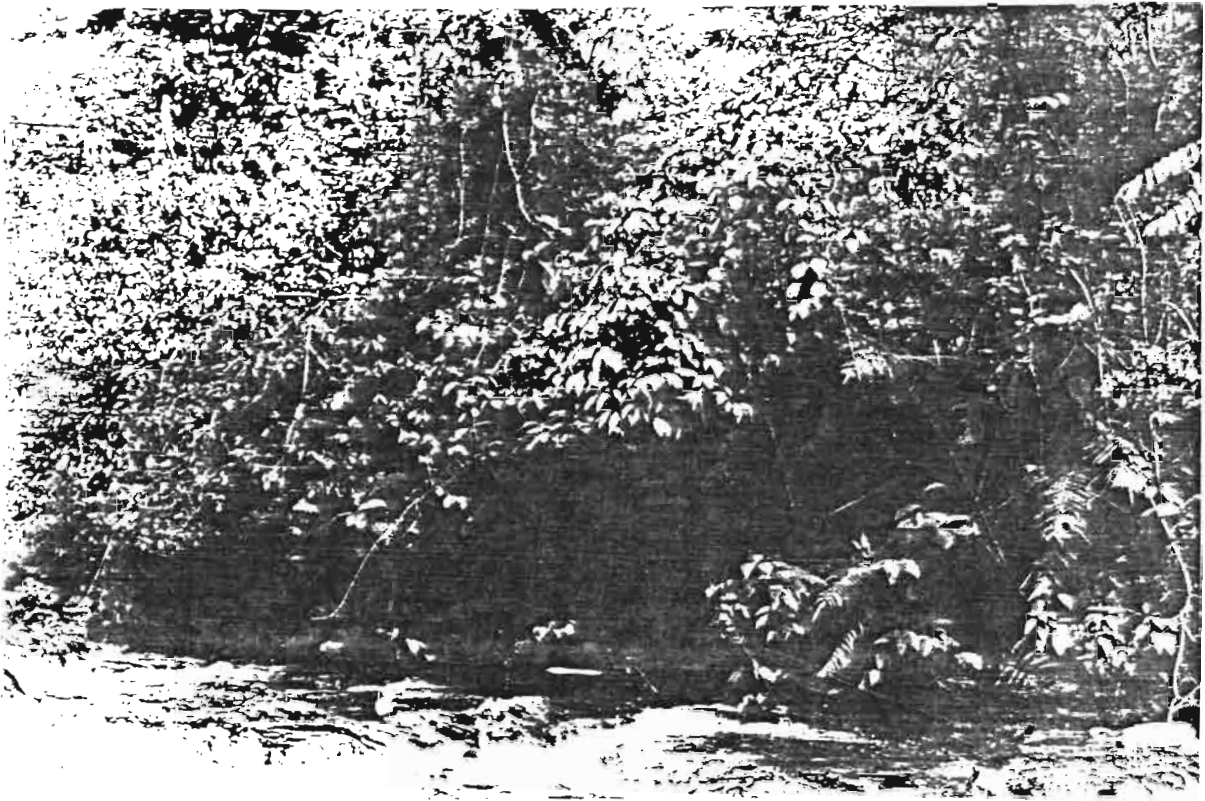
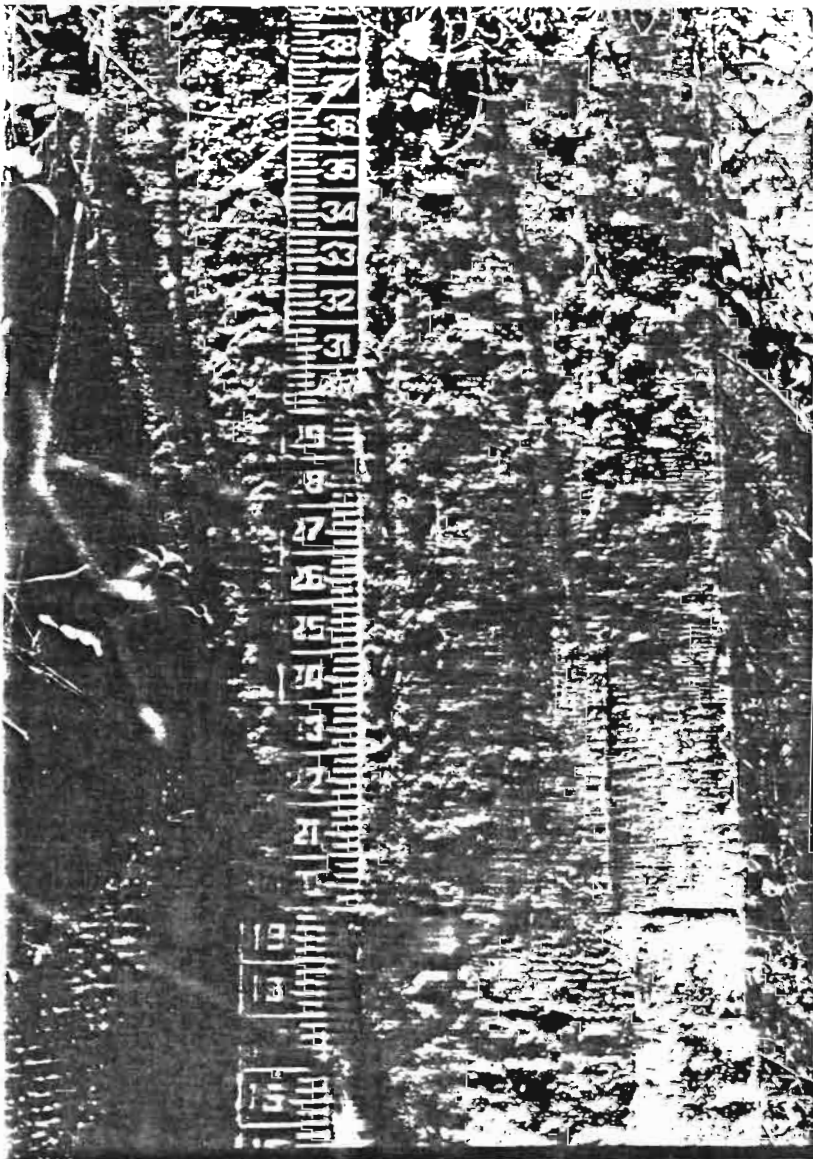
Lugar de difícil acceso; falta de mantenimiento a la estación, se destapó los tubos comunicantes.

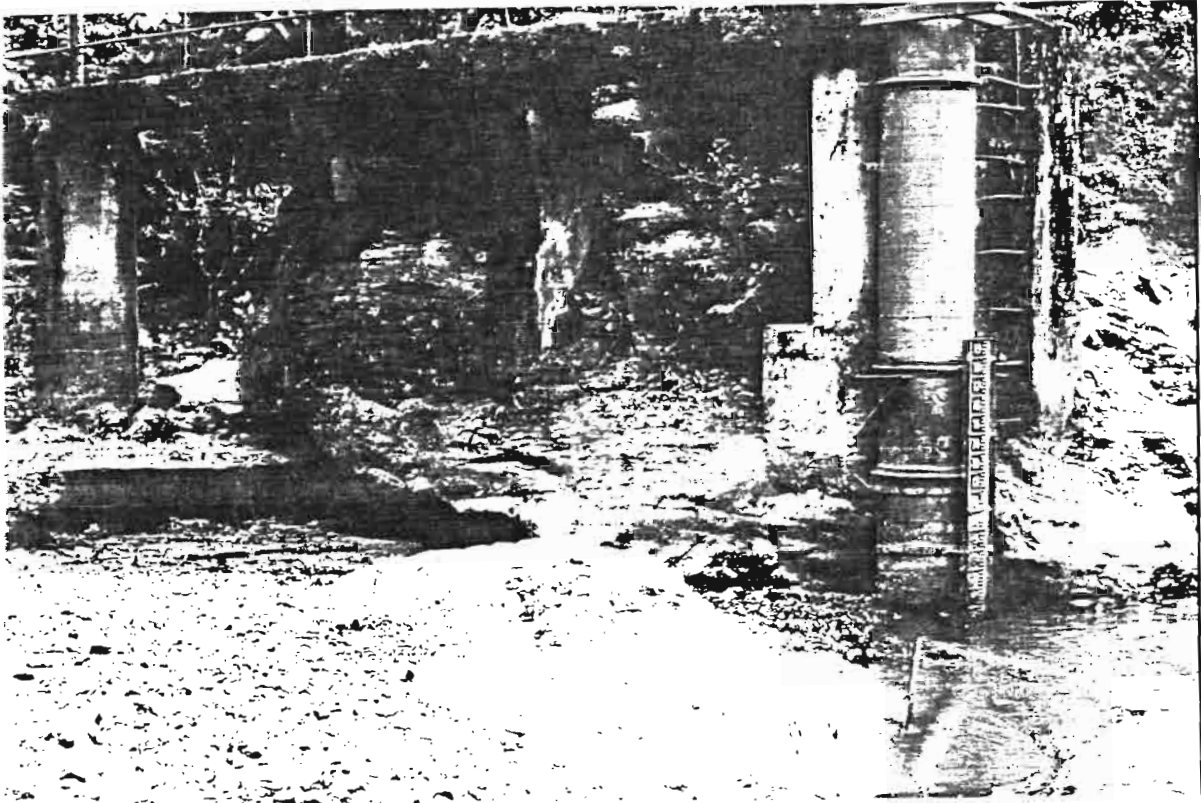
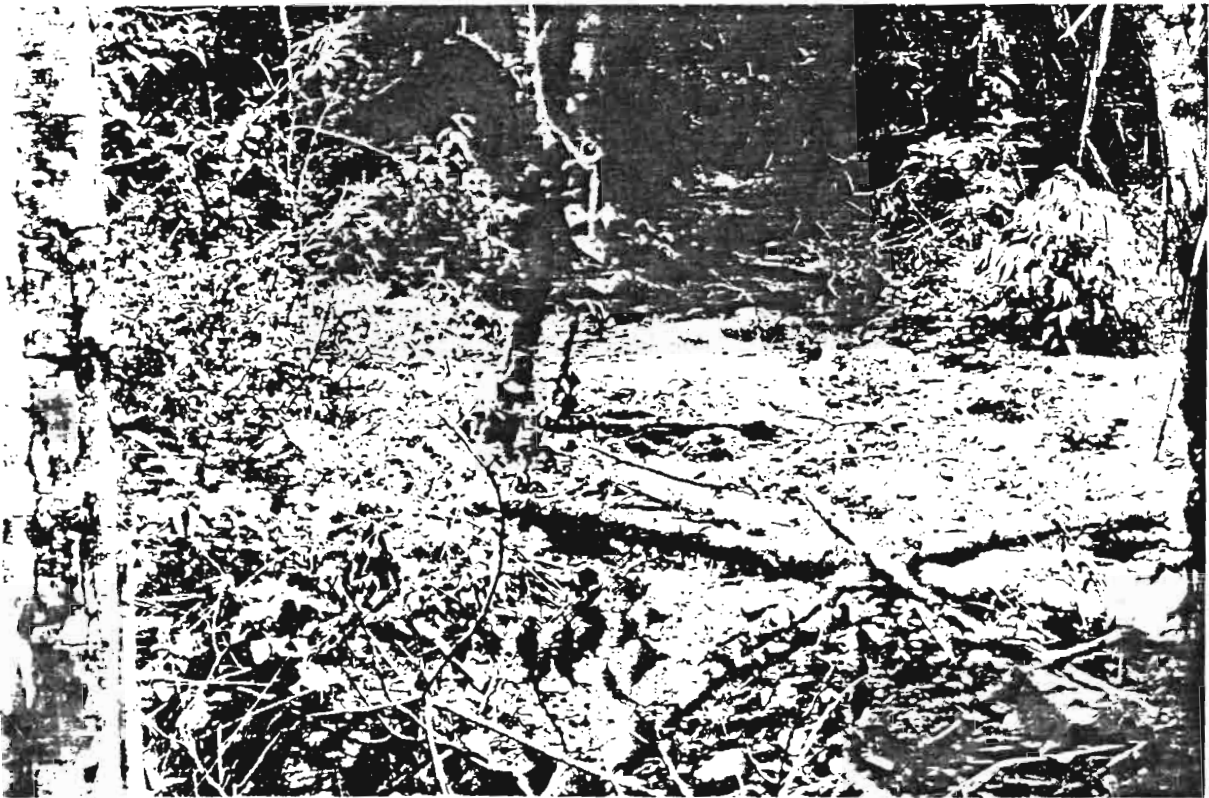
No se pudo abrir la caseta del limnógrafo, por cuanto hace un mes habían cambiado con un candado no amaestrado. Planchas limnimétricas cambiadas en Julio de 1971, julio de 1991 y diciembre de 1991, a diferente nivel de las anteriores.

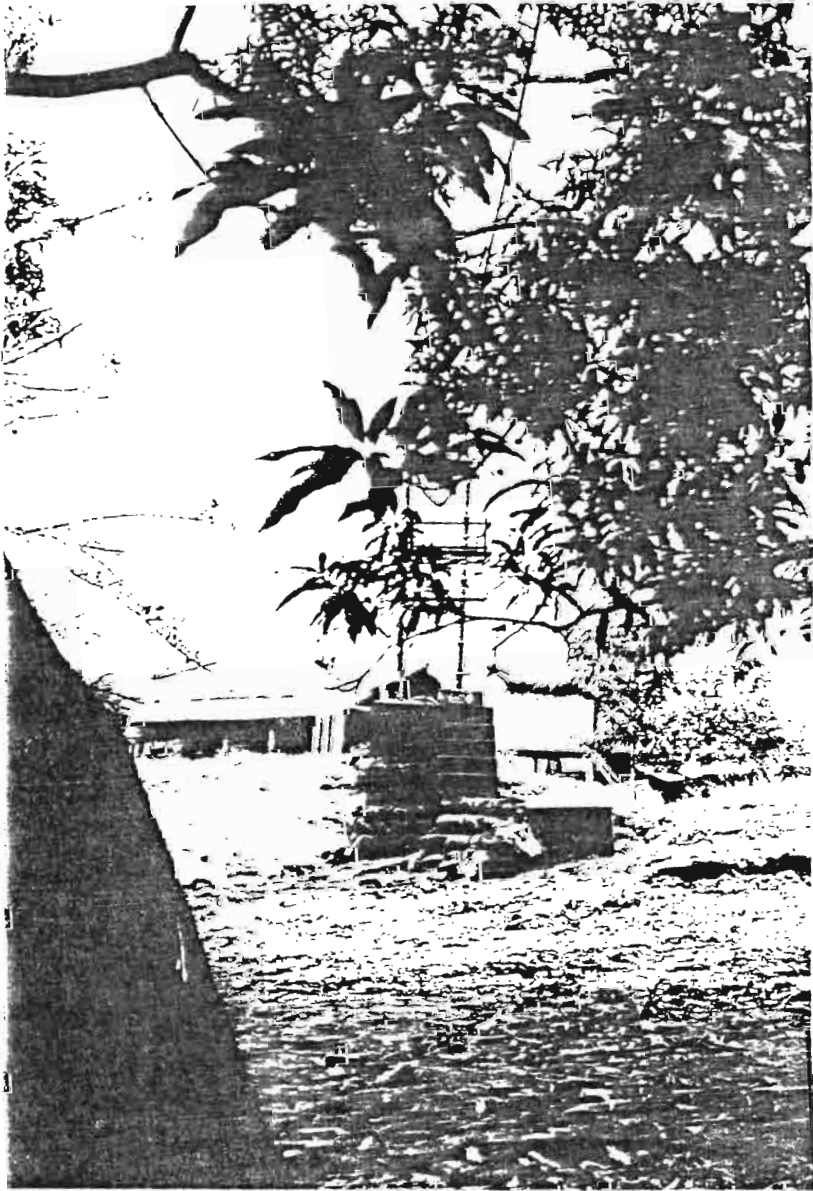
Estación levantada desde el año de 1985, no se dispone de ningún tipo de registro a partir de esa fecha; cable y carro de aforo se encuentran en buen estado.

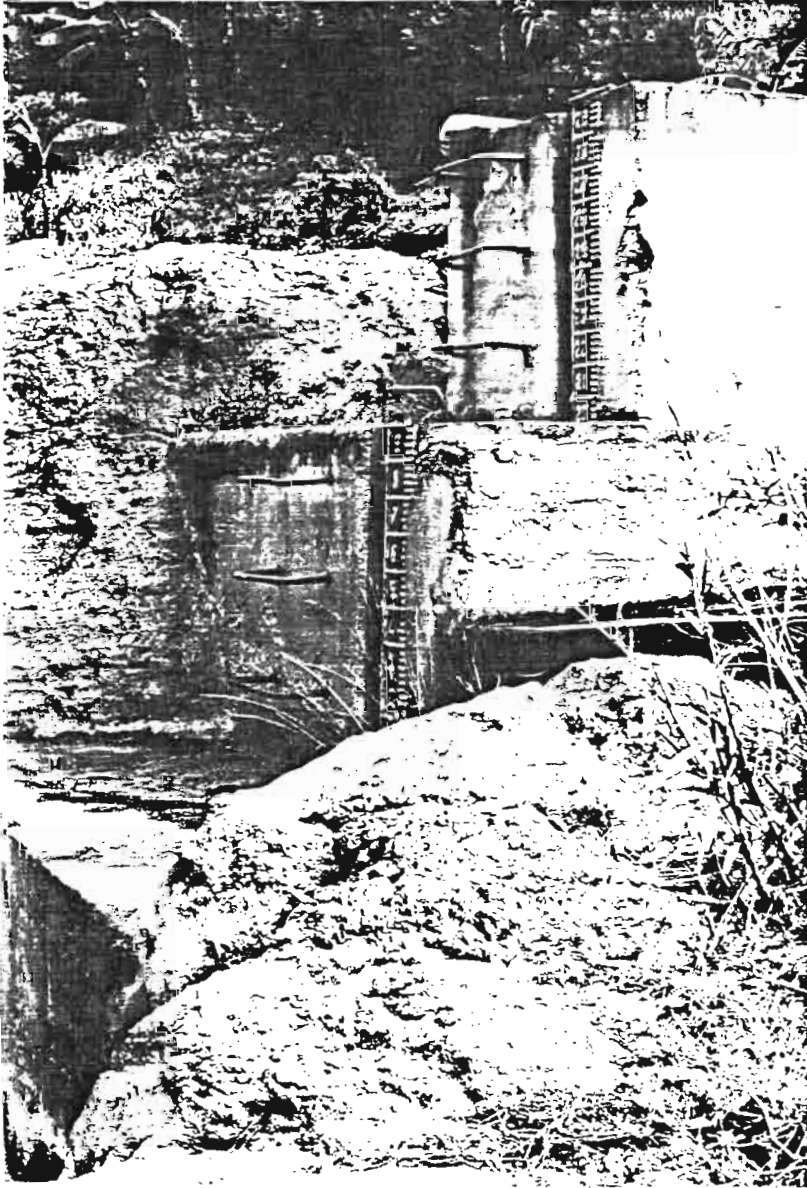
Observadora manifiesta que necesita un candado para dar seguridad al carro de aforo.

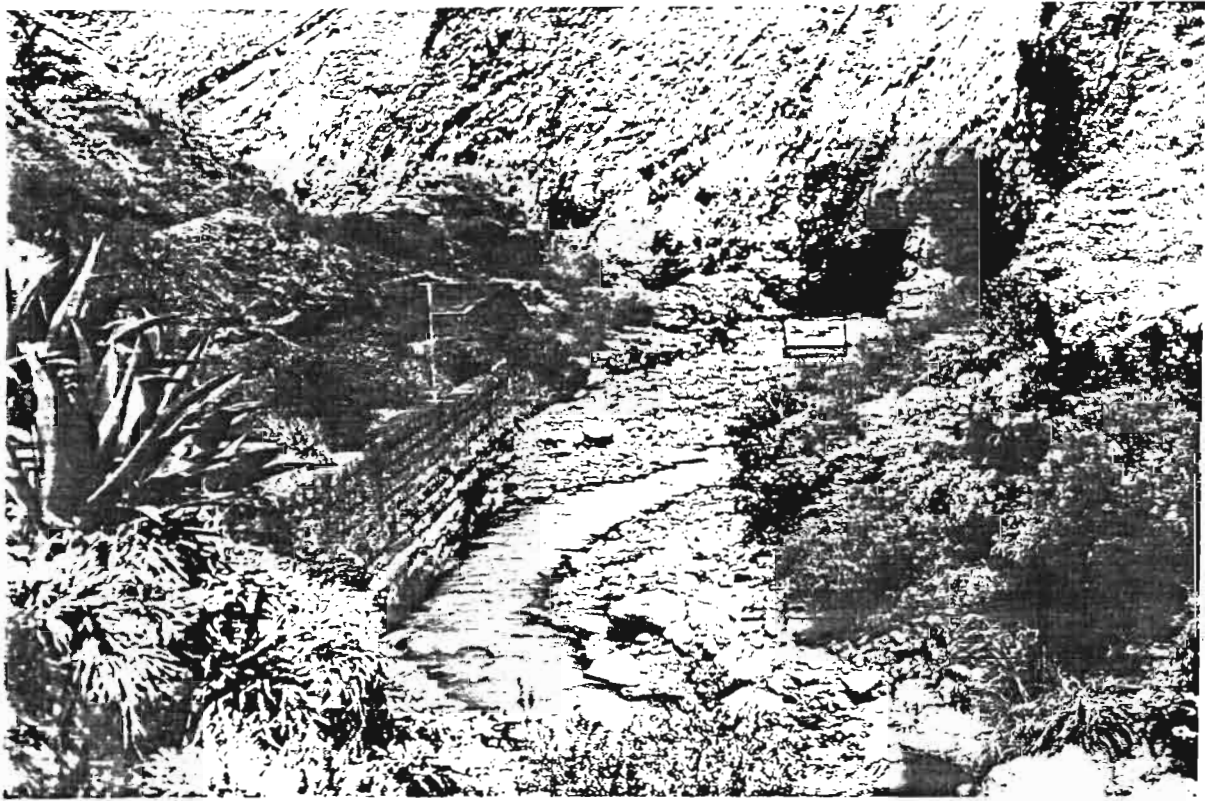
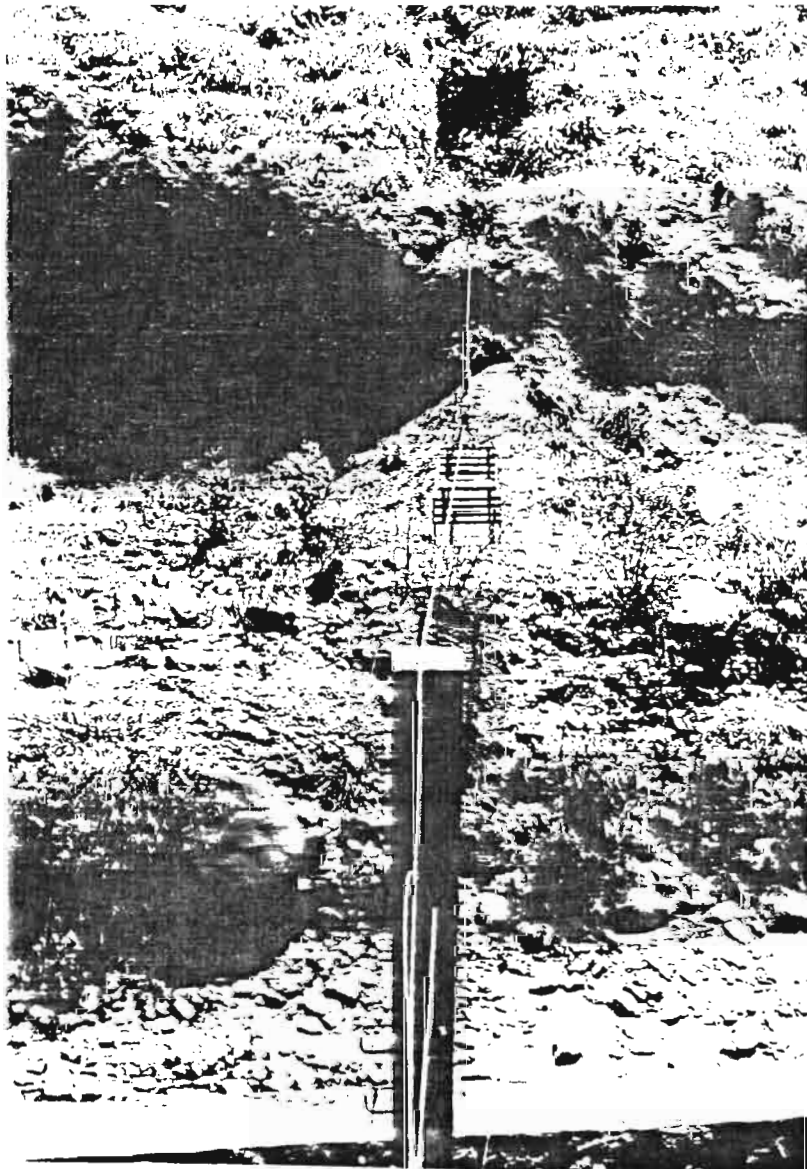
Existe cable y carro de aforo en buen estado, no tiene instalado el limnógrafo.

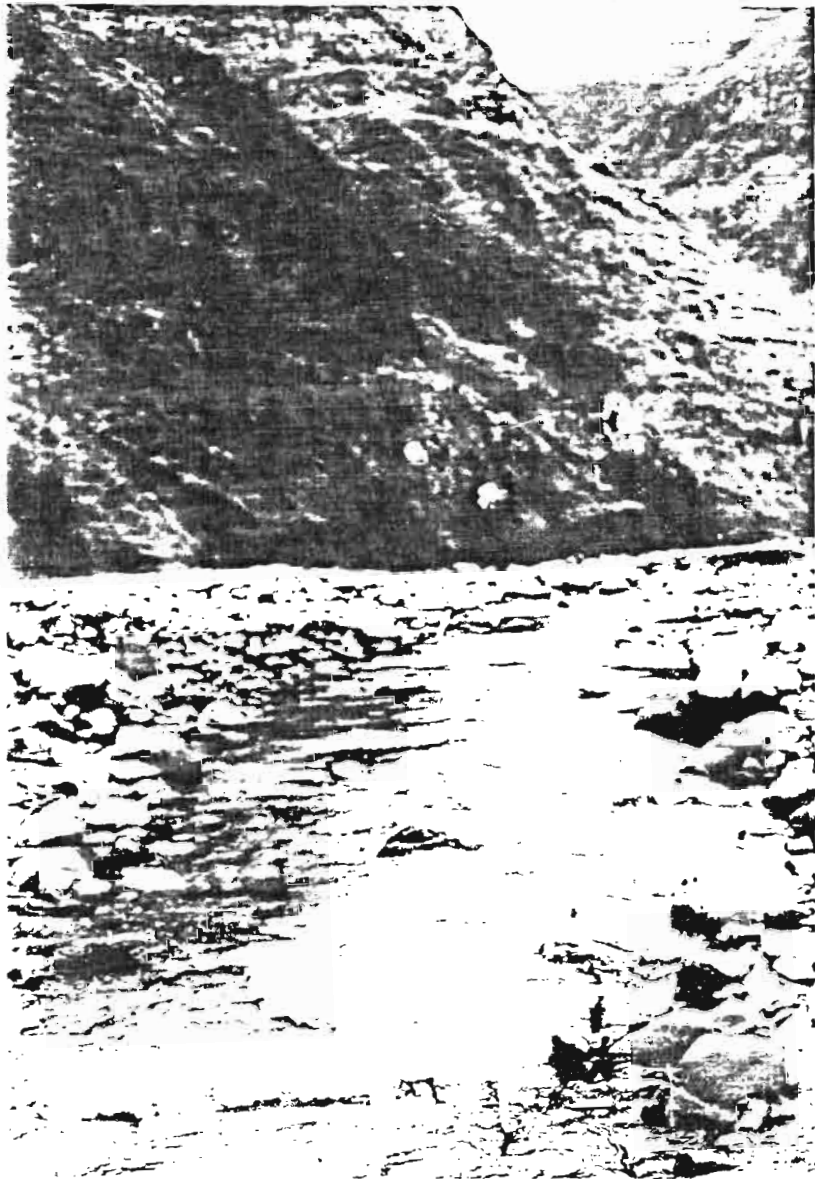
Estación totalmente destruida.

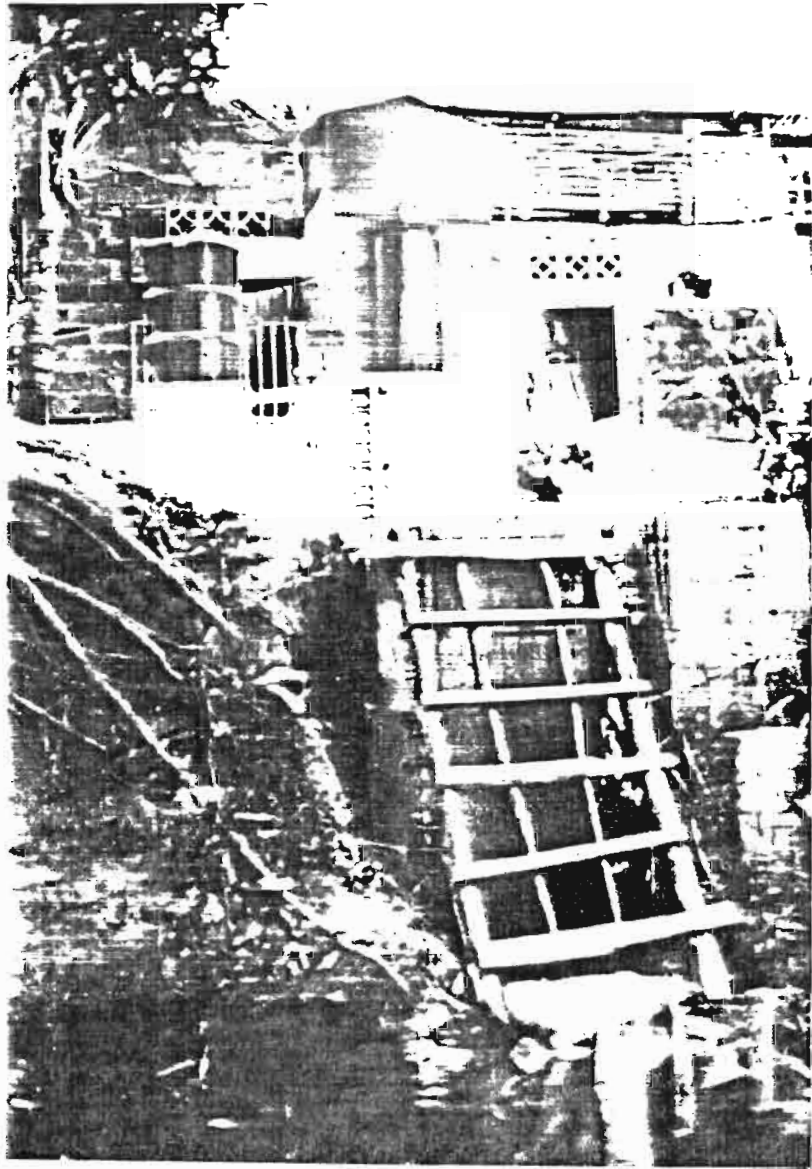
Estación nueva sin finalizar, falta colocar la primera plancha limnimétrica, aguas abajo de la sección de aforo existen varios lugares donde constantemente dragan el río para llevar arena.
