**ESTACIONES HIDROLOGICAS
CUENCA DEL RIO PAUTE**

-Serie INSEQ N° 11 -

ESTACIONES HIDROLOGICAS

Abril de 1995

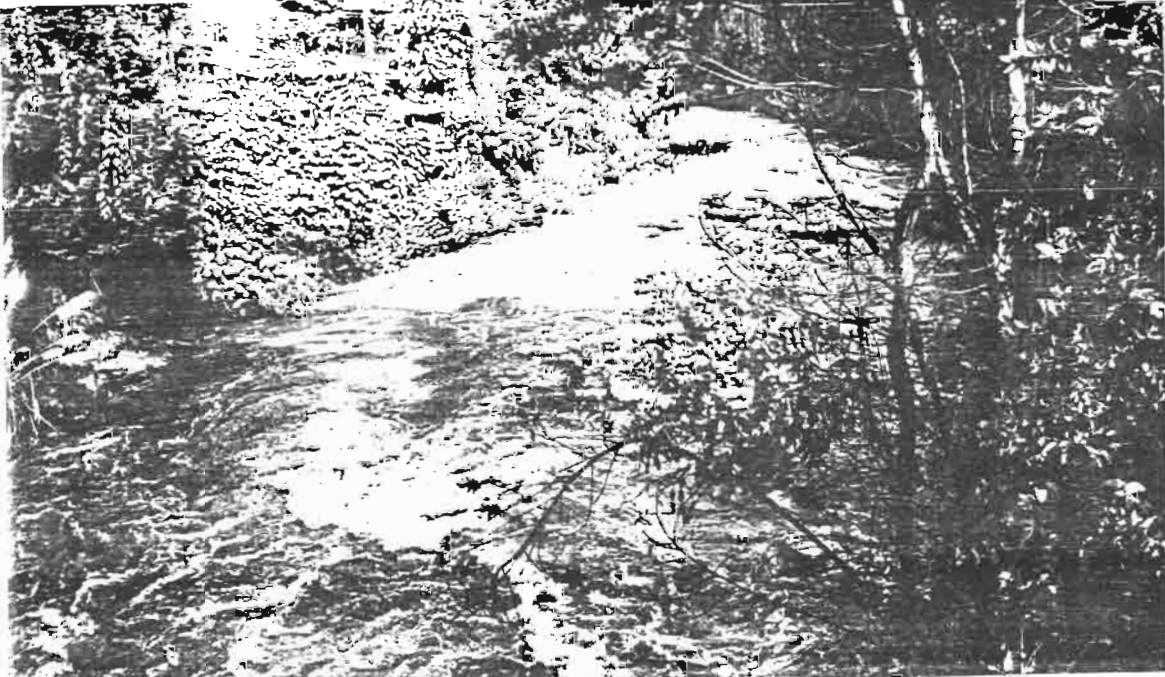
VISTA AGUAS ARRIBA
