MISSION SUR MATTHEW : 27-30 décembre 1986

Alain GRZESZYK et Michel LARDY

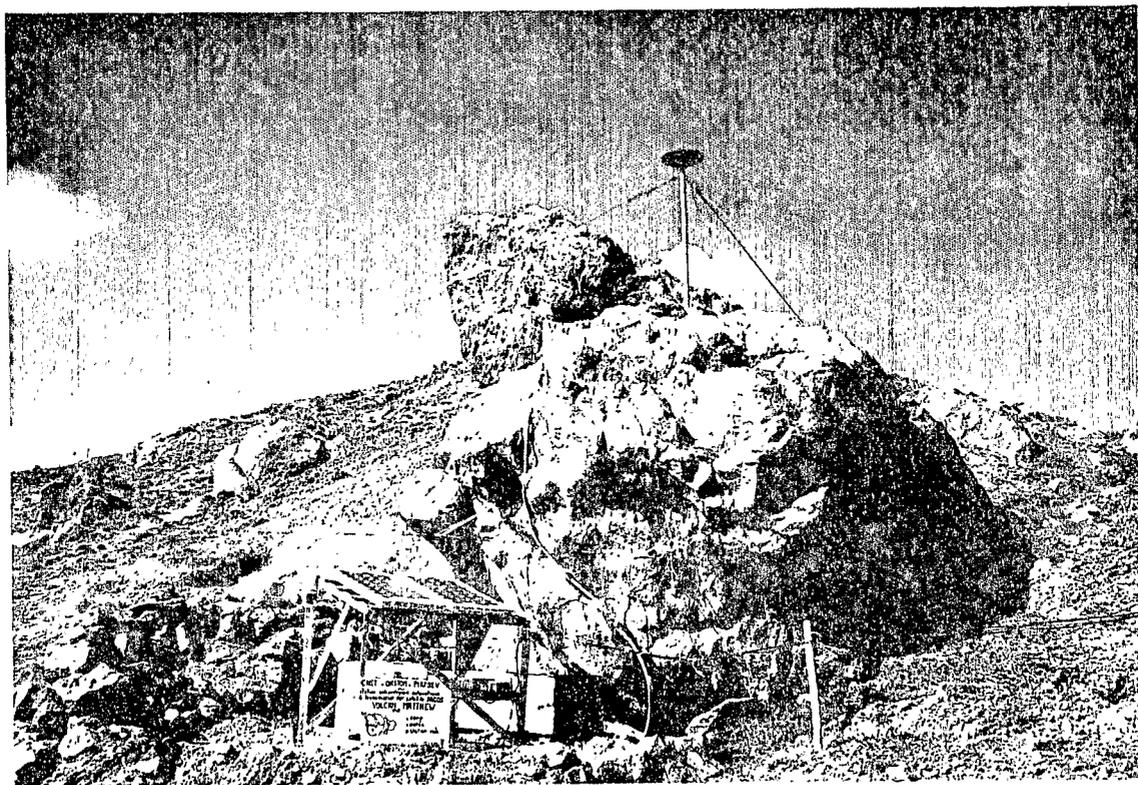
Nous sommes alors remontés vers la station d'acquisition qui n'a pas semblé avoir souffert des diverses agressions, sauf les ridoirs maintenant le bâti qui étaient très oxydés.

Sur le plan climatique Matthew a subi une dépression avec d'importantes chutes d'eau vers la mi-décembre, et le passage régional des cyclones PATSY et RAJA. La cave sismique était en bon état.
