note n° 90190

RAPPORT D'EXPERTISE

ECHOUAGE DU MINERALIER "MANYLAD U" ET DEVERSEMENT DE MINERAI EN MER

Complément au rapport d'expertise

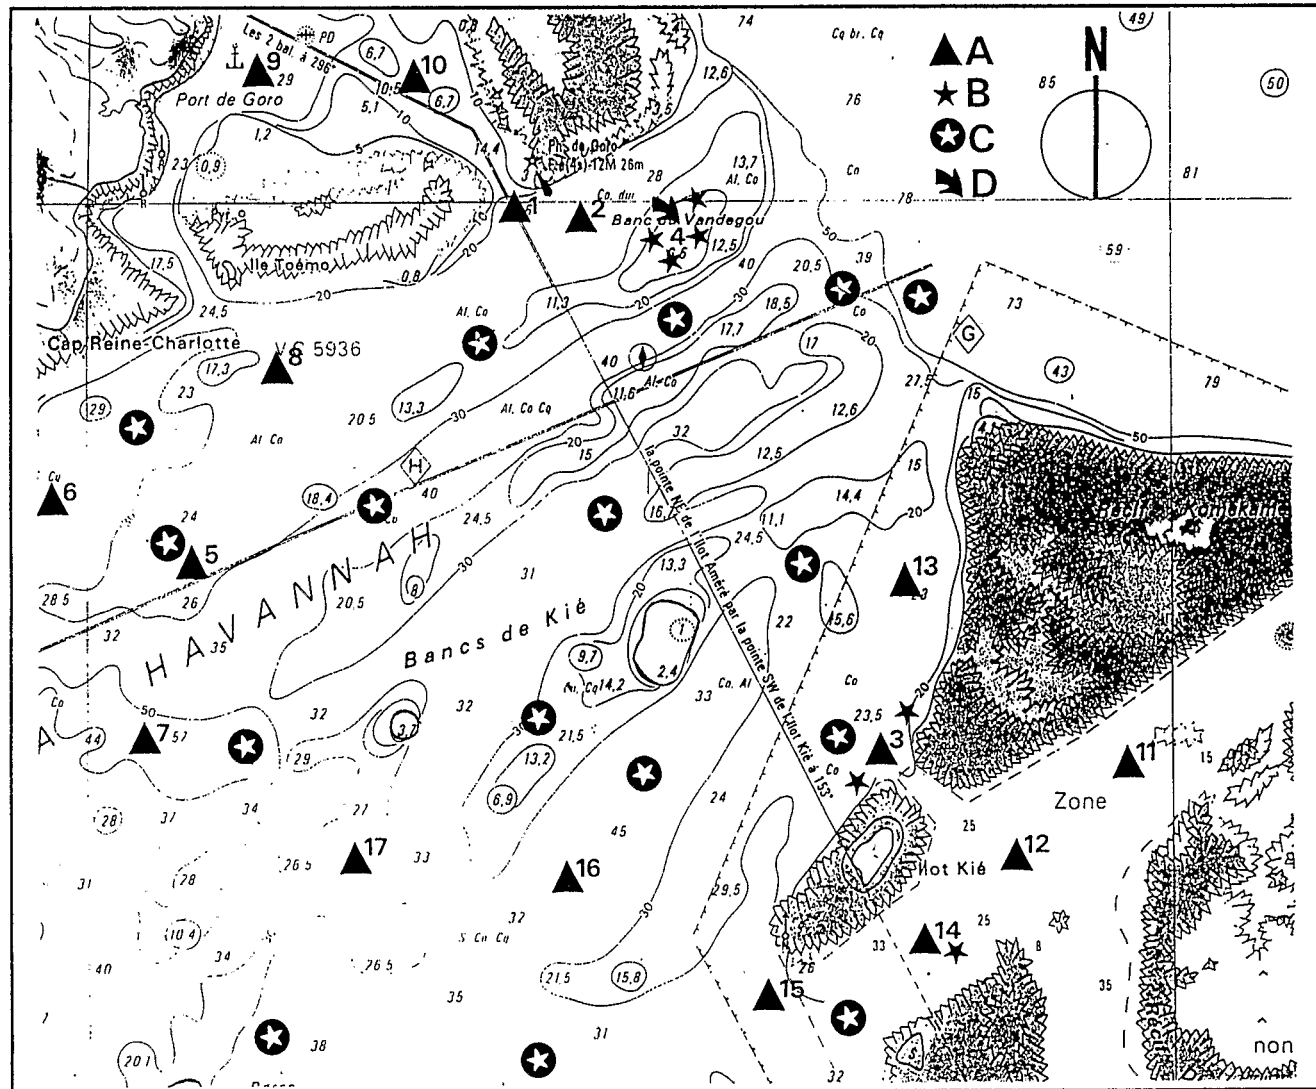
Figure 1.- Plan d'échantillonnage. (A) Echantillons prélevés à la benne, (B) plongées d'observations, (C) Origine des données utilisées pour l'étude sédimentologique préliminaire, (D) Point d'impact du minéralier.
(Echelle 1/159 500)

les lieux même du déversement. Cet impact se traduit sur le sédiment *in situ* - et en ce qui concerne les éléments majeurs - par un fort déficit en CaO accompagné d'un excès de silice, de magnésium et d'oxydes de fer (Figure 1 & Tableau 1). Le CaO ne représente en effet que 12.7% en moyenne sur ces 5 échantillons et peut chuter jusqu'à 0.3% alors que la teneur normale est rarement inférieure à 40% pour les sédiments lagonaires biogènes. Les teneurs en silice sont comprises entre 13.2 et 37.5% alors que cet élément ne se trouve en général qu'à l'état de traces (< 0.5 %). Le magnésium titre 12.1 à 23.6% contre des valeurs toujours inférieure à 4% à l'état naturel et les oxydes de fer sont compris entre 3.43 et 16.16% tandis qu'à l'état naturel ils sont rarement supérieures à 1%.
