Accidentes Climáticos y Gestión de las Quebradas de Quito.

Análisis del "aluvión" de La Raya del 23 de Enero de 1986

B. y G. de Noni
M. A. Fernández
P. Peltre

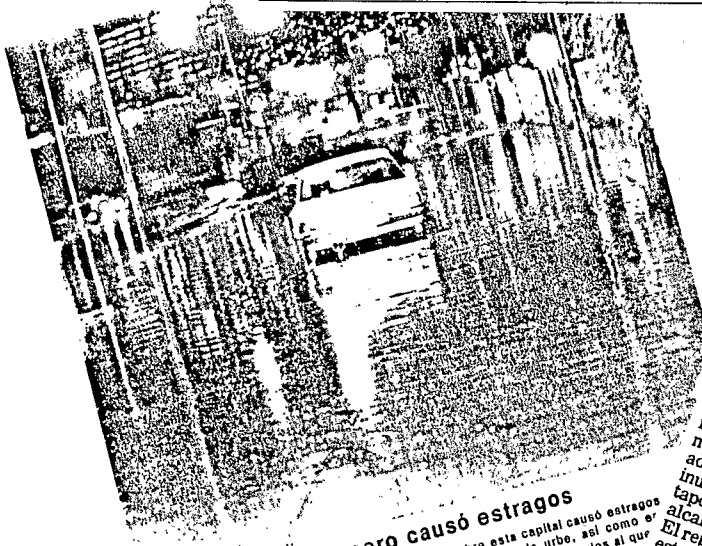
Aguacero causó estragos

El torrencial aguacero que se precipitó ayer sobre esta capital causó estragos en los domicilios, especialmente en el suroccidente de la urbe, así como en el tráfico vehicular. Varios conductores debieron abandonar sus vehículos al quedar en plena vía. (Más información en B-10)

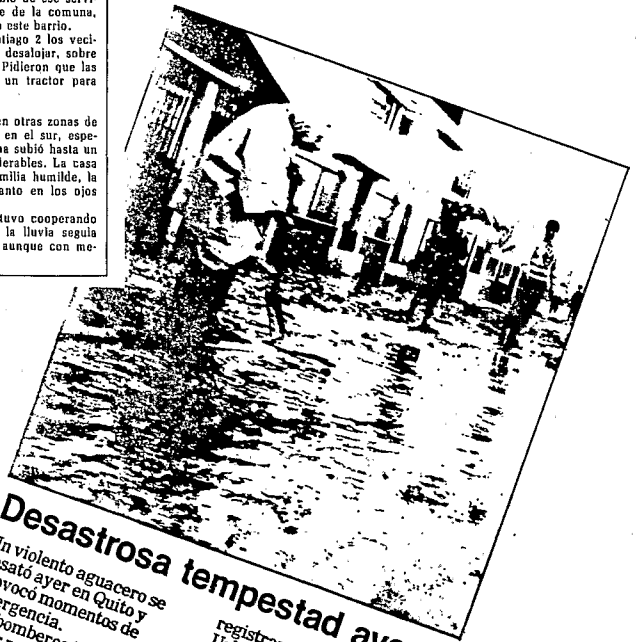
Desastrosa tempestad ayer

Un violento aguacero se desató ayer en Quito y provocó momentos de emergencia.

Los bomberos informaron haber recibido más de 500 llamadas de auxilio desde diferentes sectores de la ciudad y su periferia, registrándose daños en numerosos domicilios, además de calles e avenidas inundadas por el taponamiento de alcantarillas.

El reporte indica que los estragos más fuertes se

registraron en la Urbanización Santiago, al sur-este de Quito, donde el muro de una represa estalló por la acumulación de líquido, vertiendo agua, piedras y basura, que dañaron por lo menos cuatro inmuebles, inundaron otros y paralizaron completamente el tránsito por la acumulación de sedimento. Por fortuna el suceso no dejó víctimas que lamentar. Más en la 10-B.
