Mesures de courant, de marée et de vent  
dans le lagon sud-ouest de Nouvelle Calédonie

1<sup>ère</sup> partie: octobre 1988 à juillet 1989

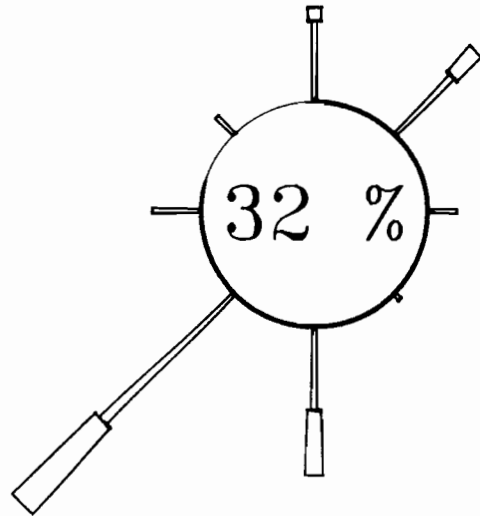
Rose des courants

Mouillage réalisé par 166° 48' 8" Est et 22° 23' 6" Sud  
Profondeur : 34 m. Fichier : MLA01004 Site : "Canal Woodin"

N= 10035

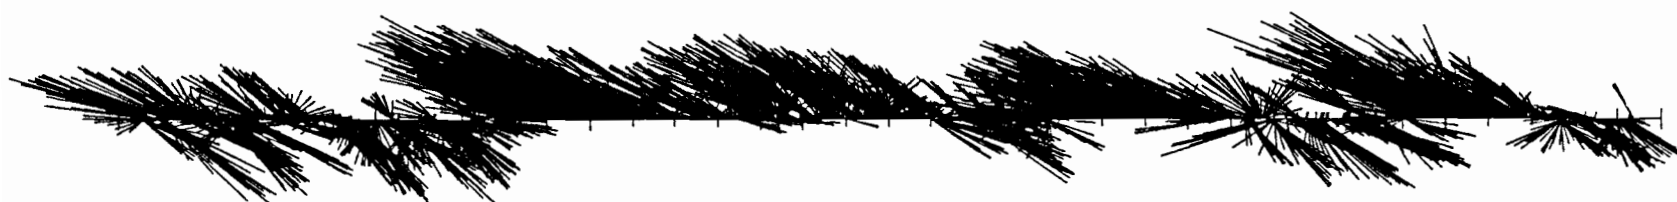
Vecteur courant  
— 10 cm/s

Mouillage réalisé par 166° 37' 57" Est et 22° 32' 8" Sud  
 Profondeur : 21 m. Fichier : MLA02002 Site : "Sud Rédika"

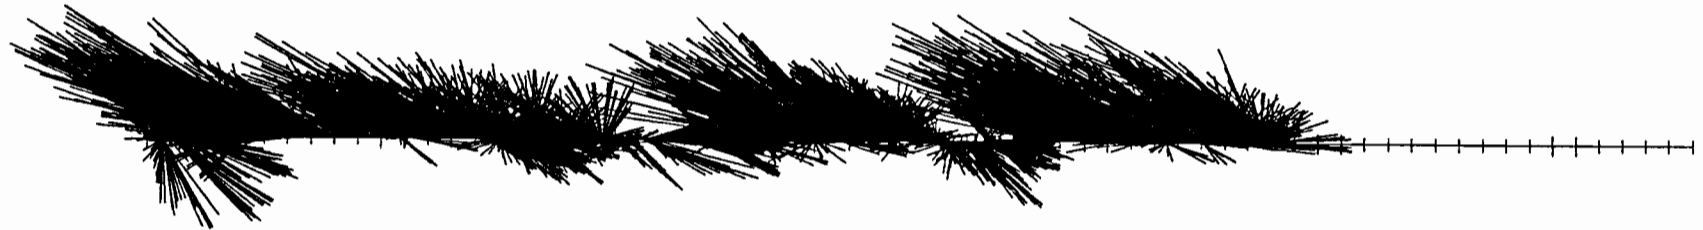
Vecteur courant  
— 10 cm/s

Mouillage réalisé par 166° 37' 57" Est et 22° 32' 8" Sud  
 Profondeur : 21 m. Fichier : MLA02004 Site : "Sud Rédika"

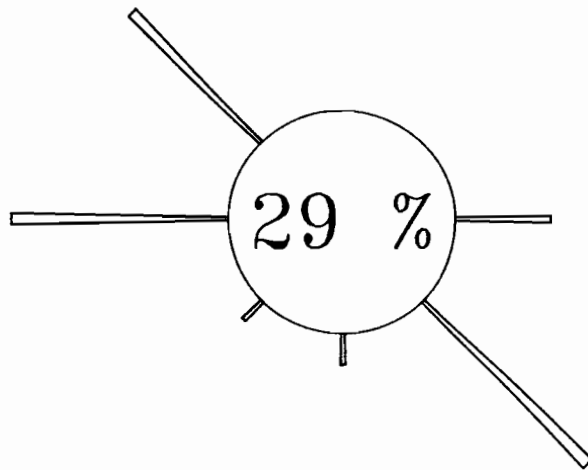
### Rose des courants

N= 7005

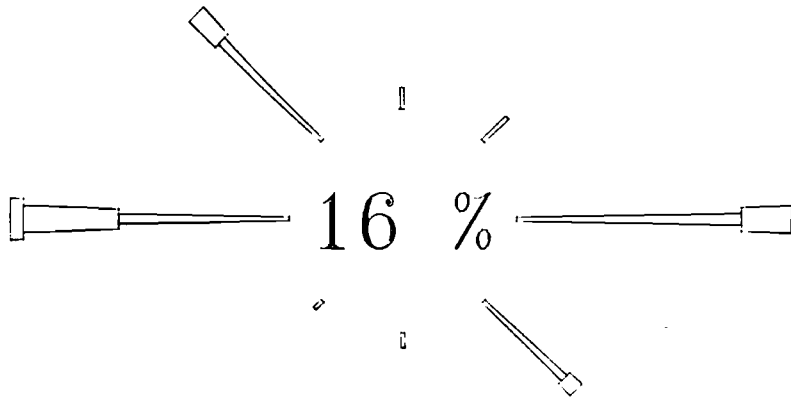
### Rose des courants

N= 4622

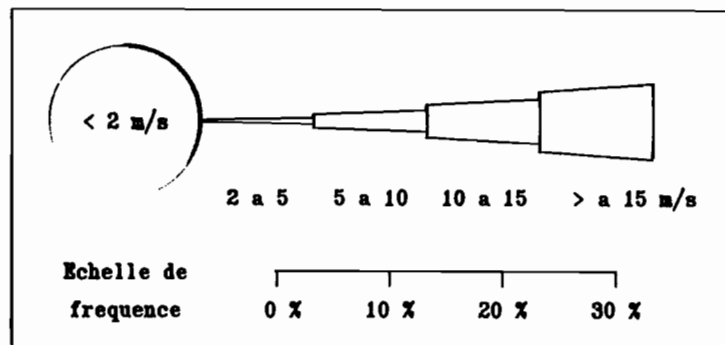
Rose des vents

Station météorologique posée par 166° 26' 45" Est et 22° 24' 3" Sud

Hauteur : 10 m. Fichier : WLA30001 Site : "Récif Tabou"

N= 12523

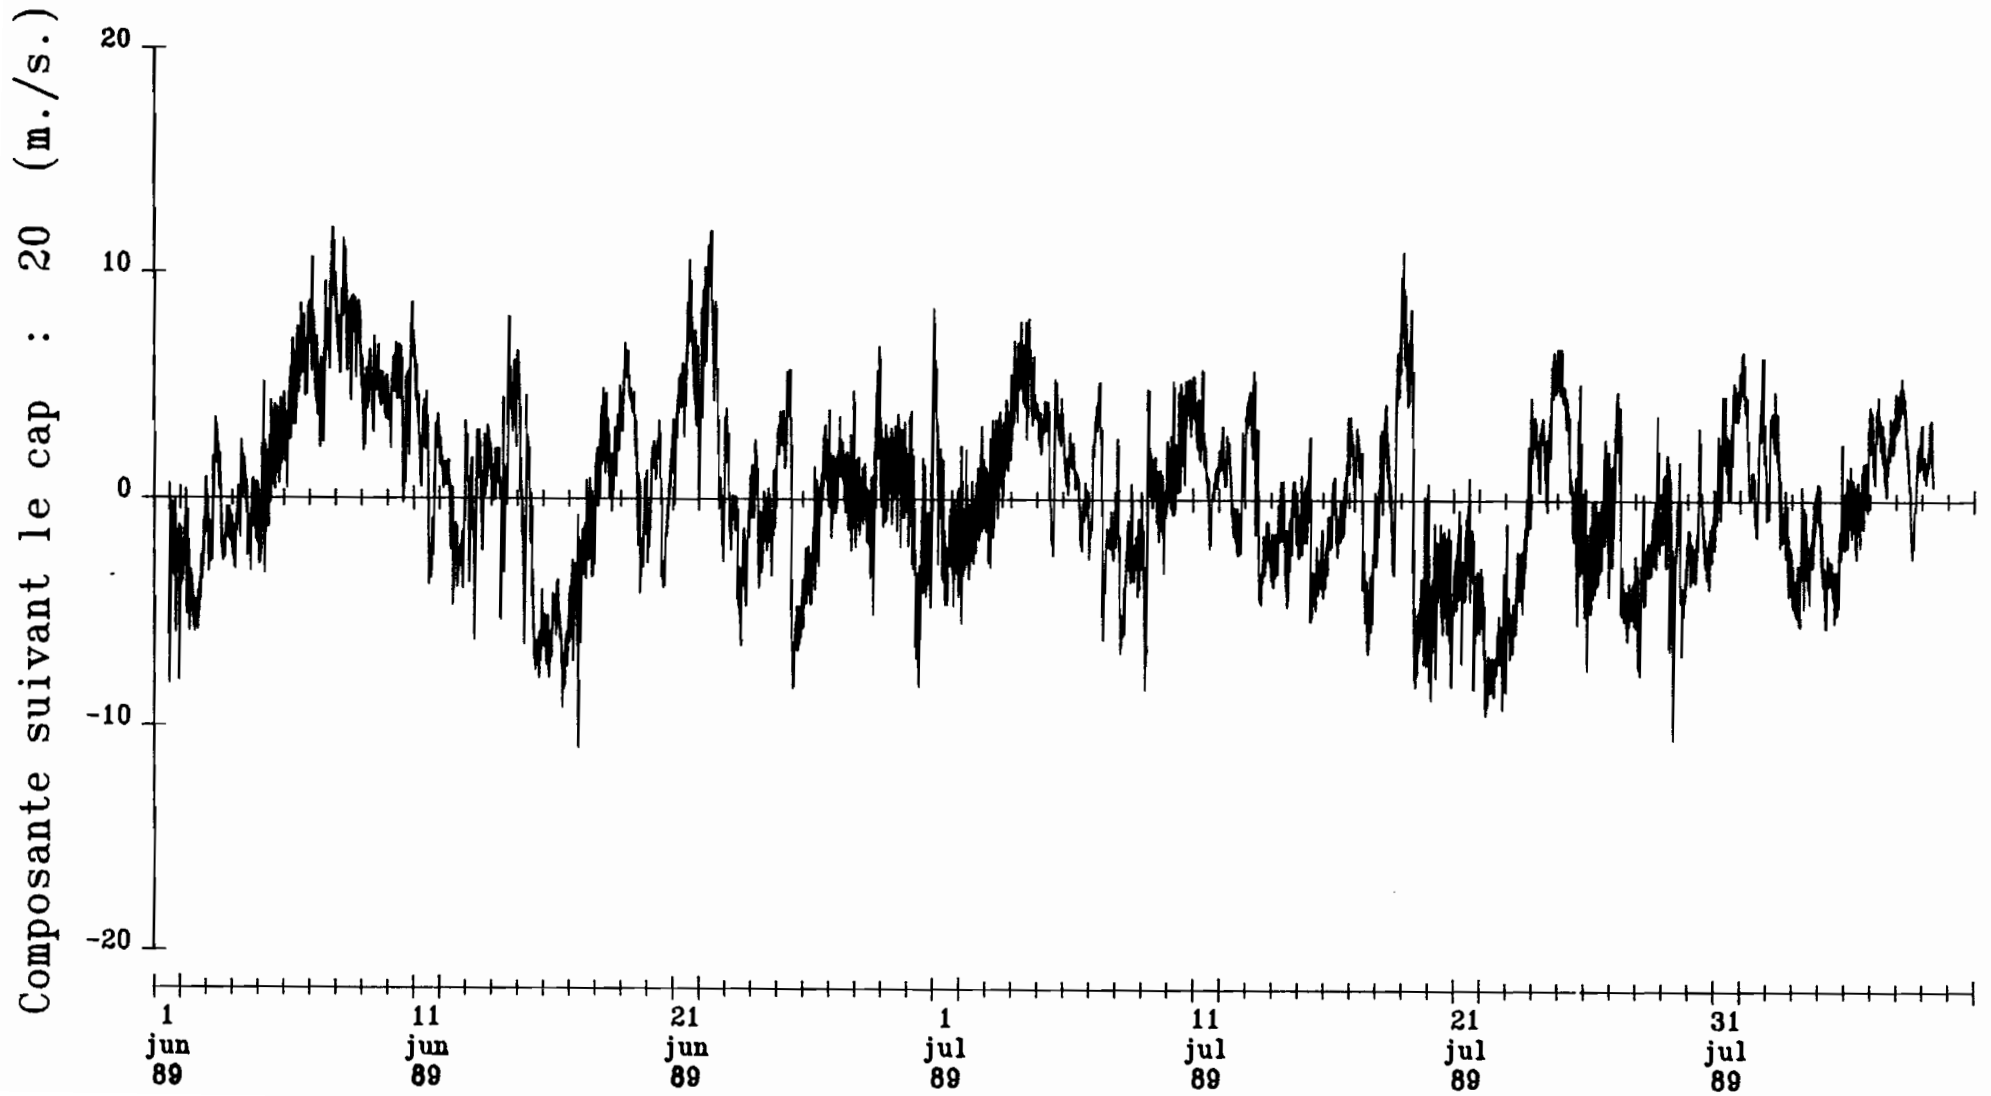
Station météorologique posée par 166° 26' 45" Est et 22° 24' 3" Sud  
Hauteur : 10 m.    Fichier : WLA30002    Site : "Récif Tabou"
