## Lecciones extraídas del pasado: perspectiva histórica de la hidrología forestal y la conservación del suelo al norte y al sur de la cuenca mediterránea

# Agua para los Bosques y la Sociedad en el Mediterráneo

Yves Birot, Carlos Gracia y Marc Palahí (editores)

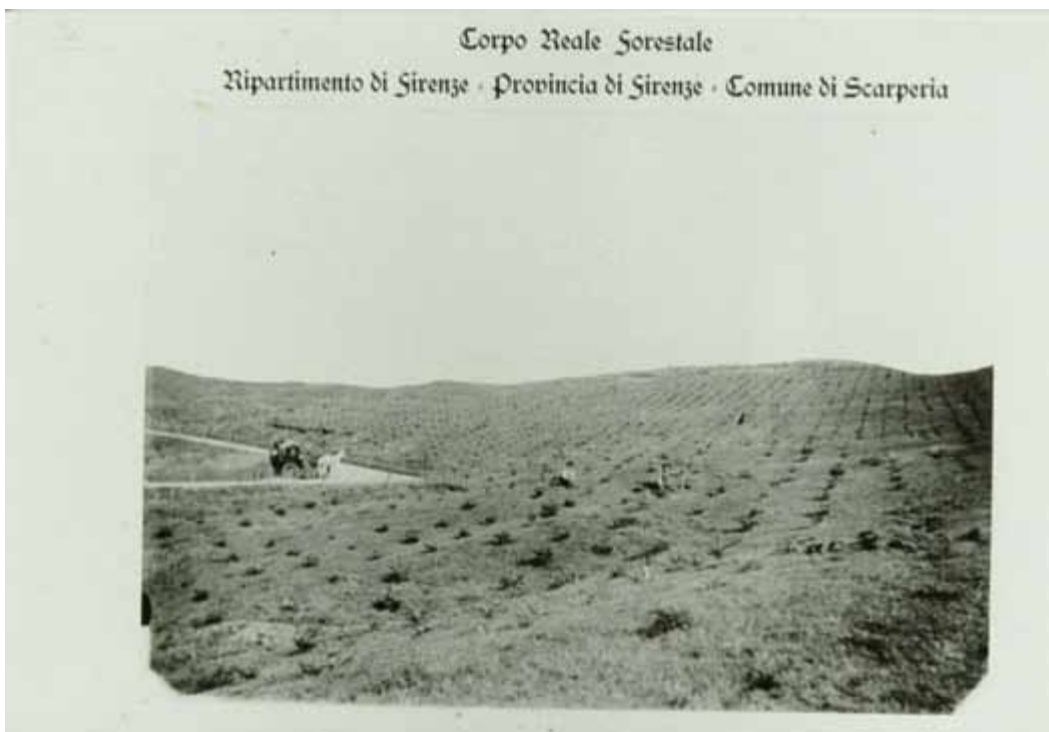
Figura 57. Operaciones de reforestación en Italia en 1895.

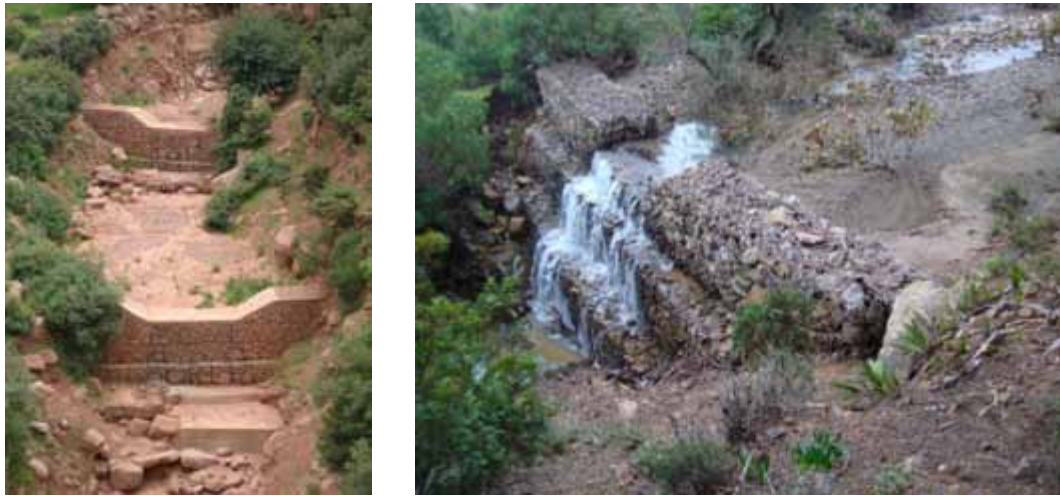
**Figura 58.** Equipos de control de torrentes en Marruecos. Fotos de Mohamed Sabir.
