RECONNAISSANCE PEDOLOGIQUE
DU PERIMETRE DE LA TAHEZA - Rive Gauche
Province de TULEAR

Michel SOURDAT

Section : Pédologie

PERIMETRE DE LA TAHEZA
RIVE GAUCHE
CARTE SCHEMATIQUE DES SOLS

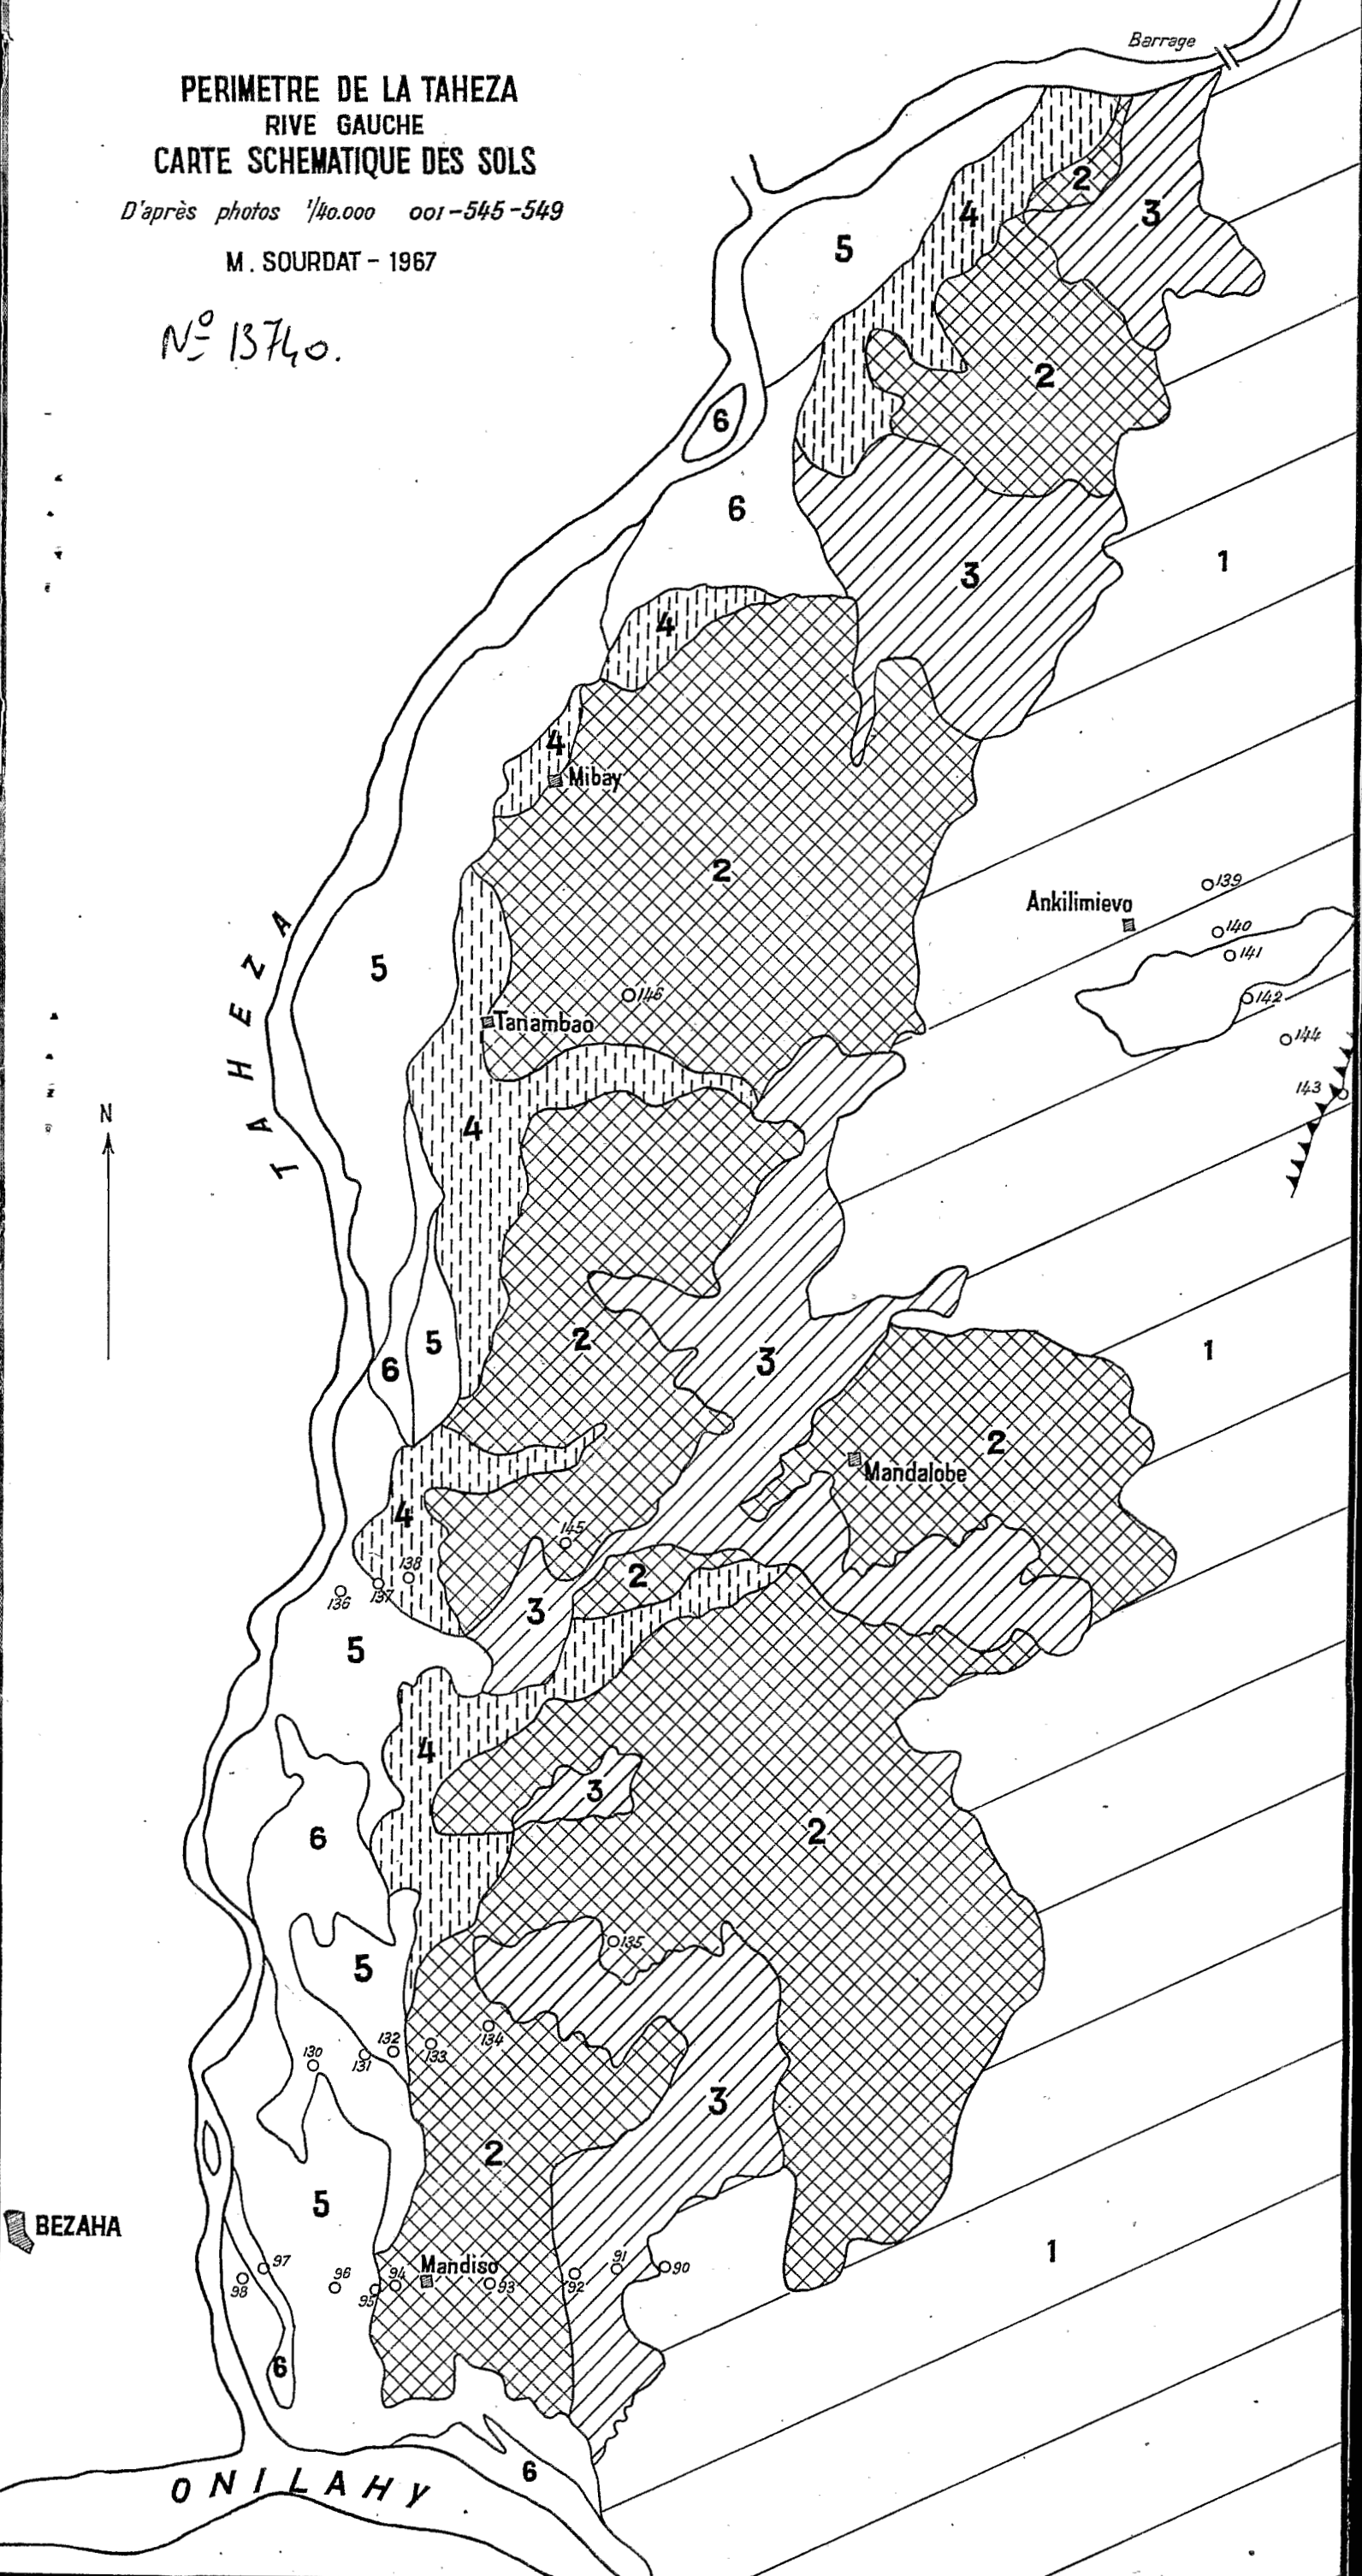
D'après photos 1/40.000 001-545-549

D - CLASSIFICATION SOMMAIRE ET CARTOGRAPHIE

Zones 1

Zones 2

Zones 3

Zones 4

Zones 5

Zones 6
