Mission Hydrologique de l'île de La Réunion

Détermination des Pertes par Infiltration

à l'amont de la prise d'eau
de l'Usine de L A N G . E V I N

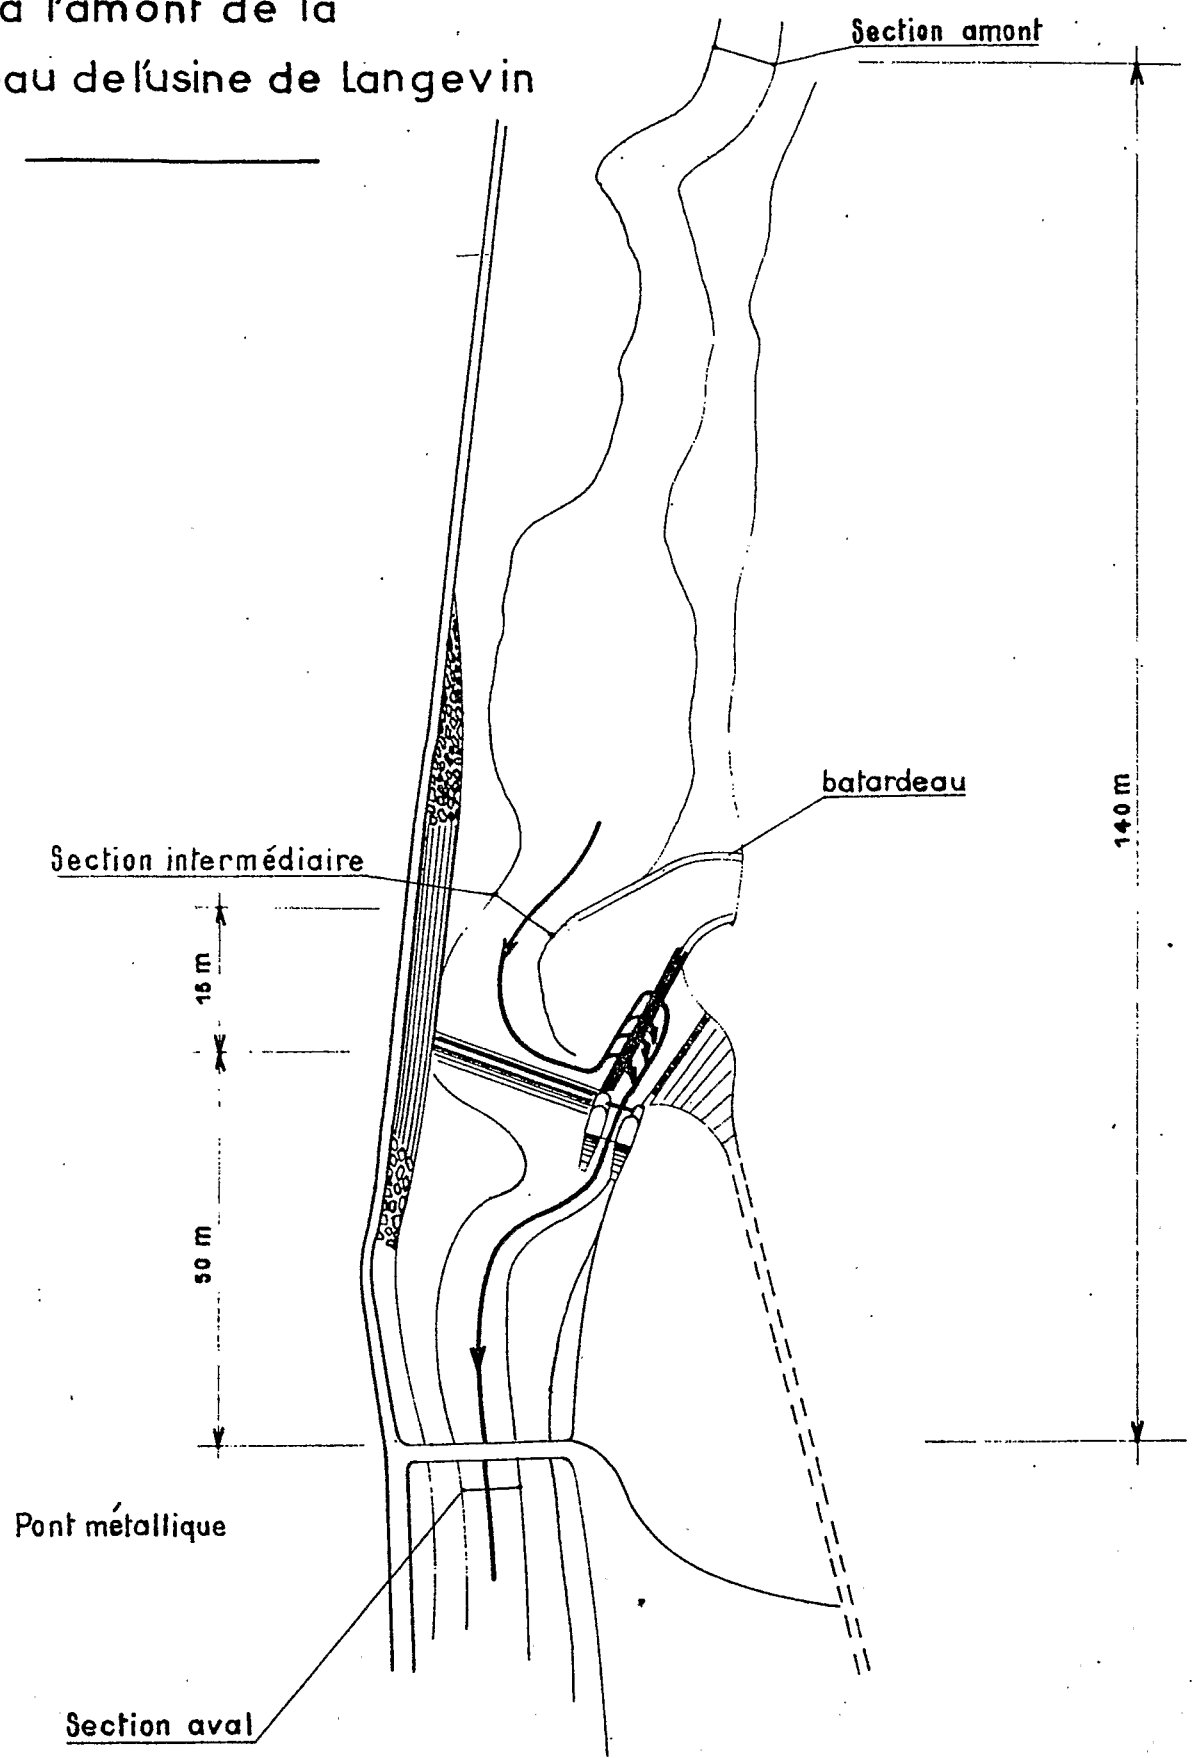
Détermination des pertes à l'amont de la prise d'eau de l'usine de Langevin

Un jaugeage dans une section aménagée, située à ce point et la prise d'eau, à 15 mètres environ du seuil déversant, côté rive droite, a été exécuté : Le batardeau rive gauche au moment des mesures, n'était pas encore démolie; aussi la rive rejoignait-elle la vanne de chasse en faisant un petit détour la rive droite (voir schéma).
