# **Défaillance d'un système IRM**

## **La maintenance en échec**

Werner, J.-F. 2019 « Défaillance d'un système IRM. La maintenance en échec », *Techniques&Culture* 72 « En cas de panne », p. 50-63.

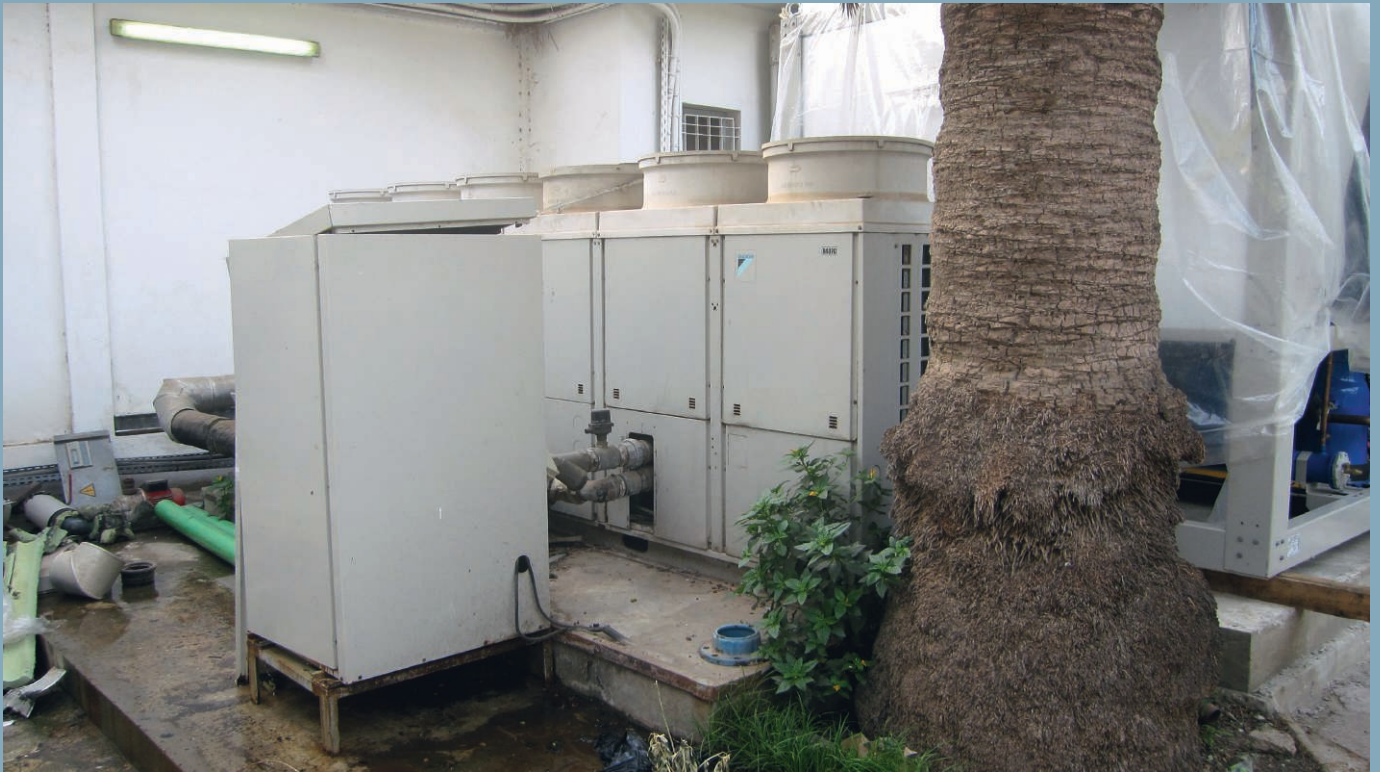
**Image d'ouverture.** Les deux groupes de froid sont hors d'usage. Le désordre financier a fini par l'emporter sur l'ordre technicien. © Werner 2015.

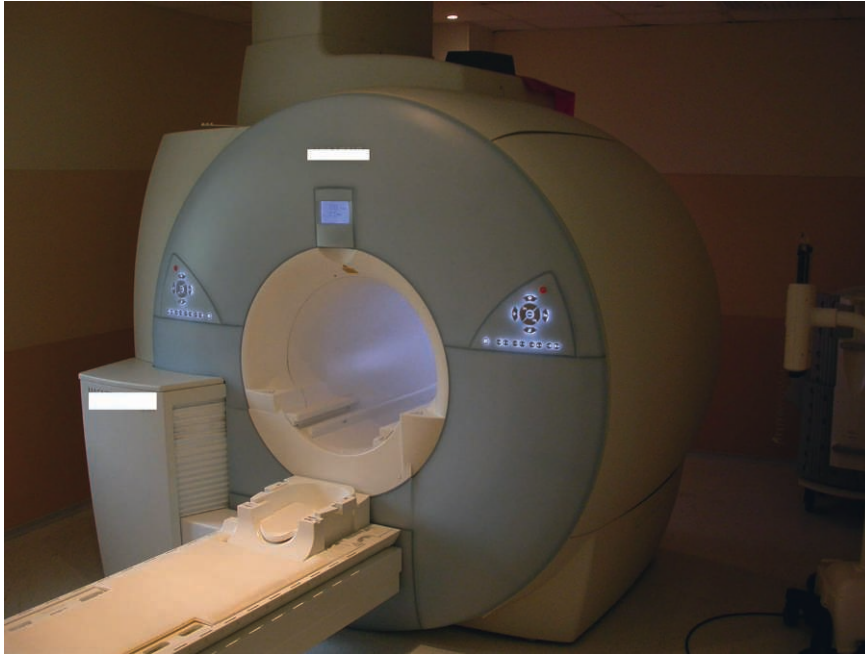
1. **IRM.** Appareil d'imagerie par résonance magnétique de 1,5 tesla. Noter au-dessus de l'aimant, la présence d'un conduit qui, en cas de quench, sert à l'évacuation de l'hélium gazeux à l'extérieur de la salle d'examen.

L'IRM est une technique de représentation visuelle à usage médical fondée sur l'utilisation d'un champ magnétique qui mobilise les protons des noyaux d'hydrogène du corps humain (Coussement 2015). En pratique, la personne à examiner est placée au centre d'un aimant qui, selon l'intensité du champ magnétique, appartient à la catégorie des aimants permanents pour des intensités inférieures à 1 tesla<sup>3</sup> ou à celle des aimants supraconducteurs pour des intensités supérieures. Le terme de supraconducteur fait référence à la propriété qu'acquièrent certains matériaux conducteurs de ne plus opposer, dans certaines conditions, de résistance au passage du courant électrique. Dans une machine de 1,5 tesla, comme celle installée dans cet hôpital (Figure 1), ce résultat est atteint en immergeant les bobinages dans une cuve contenant entre 1 600 et 1 800 litres d'hélium liquide conservés 24 h/24 à une température de -269 °C. Lorsque, pour une raison ou une autre, le niveau d'hélium baisse de façon importante, le risque majeur est la survenue d'un « quench » ['kwɛ̃ntʃ]. Ce phénomène, défini comme la perte soudaine de l'état de supraconductivité et le passage à l'état gazeux de l'hélium contenu dans la cuve, est dangereux pour les personnes se trouvant à proximité (risque d'asphyxie) et peut causer de graves dommages à la machine comme cela est souligné dans les échanges précédents.

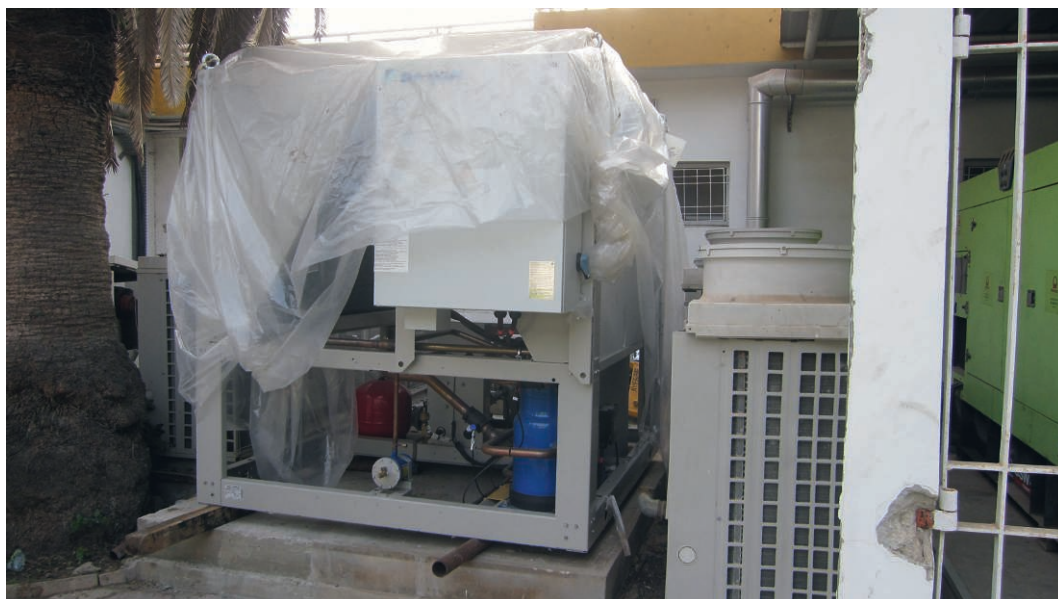
2. Recouvert d'une bâche en plastique, le nouveau groupe de froid attend d'être connecté au système de refroidissement. À sa droite, on aperçoit le groupe n°1 poussé sur le côté en attendant d'être mis au rebut.

Contrairement à ce que pensait le fournisseur, la direction de l'hôpital n'était pas restée inactive. Mais, l'achat d'un nouveau groupe de froid s'était révélé plus difficile que prévu suite à l'échec d'un premier appel d'offres pour des raisons sur lesquelles je reviendrai. La direction a donc été obligée de réitérer sa commande : une démarche qui s'est avérée longue et compliquée

puisqu'il a fallu attendre la livraison d'un nouveau groupe, et recharger l'aimant en hélium avant de pouvoir remettre l'IRM en service. Cette opération effectuée le 1<sup>er</sup> juin 2015 a mis fin à une cessation d'activité de 38 semaines qui a entraîné un manque à gagner conséquent pour l'hôpital (que j'ai estimé à 473 000 €), et a porté préjudice aux patients dont la pathologie n'avait pu être explorée par une autre technique d'imagerie médicale.

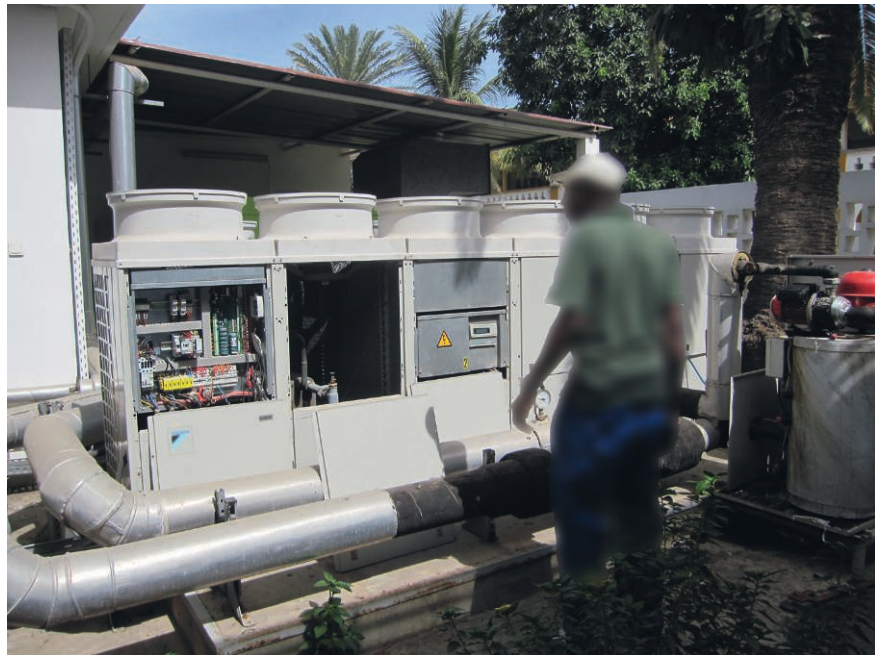
3. Le groupe de froid n°1 en cours de maintenance. Chaque groupe comprend trois modules équipés chacun d'un compresseur et d'un ventilateur.

Le mode d'existence spécifique d'un système IRM à haut champ nécessite, entre autres contraintes, qu'il soit approvisionné sans interruption et en grande quantité (90 litres par minute) en eau froide. Celle-ci était fournie ici par deux machines identiques – des groupes de froid numérotés 1 et 2 – fonctionnant en alternance. Cette eau servait, d'une part, à refroidir le cryocompresseur (*chiller*) qui, en tandem avec la tête froide, joue un rôle important dans le maintien de la supraconductivité et, d'autre part, à créer et entretenir (par le biais de climatiseurs appelés ventilo-convecteurs) un microclimat relativement sec et froid dans les locaux abritant les équipements indispensables au fonctionnement et à l'utilisation d'un aimant supraconducteur. La duplication inhabituelle des groupes de froid faisait partie des conditions imposées dans le cahier des charges par l'ingénieur de l'hôpital qui voulait prévenir leur usure trop rapide et souhaitait disposer d'une solution de rechange en cas de défaillance de l'un d'entre eux. En plus des opérations de maintenance préventive et curative réalisées périodiquement par les employés du SAV local de l'industriel européen qui les avait fournis, ces groupes faisaient l'objet d'une surveillance quotidienne par un technicien de l'hôpital. De mon côté, tant que ces machines ont fonctionné de manière satisfaisante, je n'y ai prêté qu'une attention distraite : il a fallu que l'une d'entre elles tombe en panne pour que je commence à m'intéresser à leur fonctionnement.

7. Chaque groupe était équipé de trois compresseurs alimentés en eau par une pompe. En cas de panne d'un compresseur, le groupe pouvait continuer à fonctionner au ralenti. En revanche, la panne d'une pompe entraînait l'arrêt complet du groupe qui en dépendait.
8. Dans les hôpitaux publics, sa stricte et brutale application a entraîné des retards importants dans la passation des marchés avec des effets dommageables sur la qualité des soins du fait des discontinuités survenues dans l'approvisionnement en consommables (médicaments, réactifs, produits de contraste, etc.) et la maintenance des équipements.
9. Si elle est une source de profit pour le fournisseur, la maintenance est onéreuse pour le client. Ainsi, pendant les 10 premières années de vie du système IRM en question, elle a coûté au total 1 million d'euros, une somme qui représente plus de la moitié de son prix d'achat.

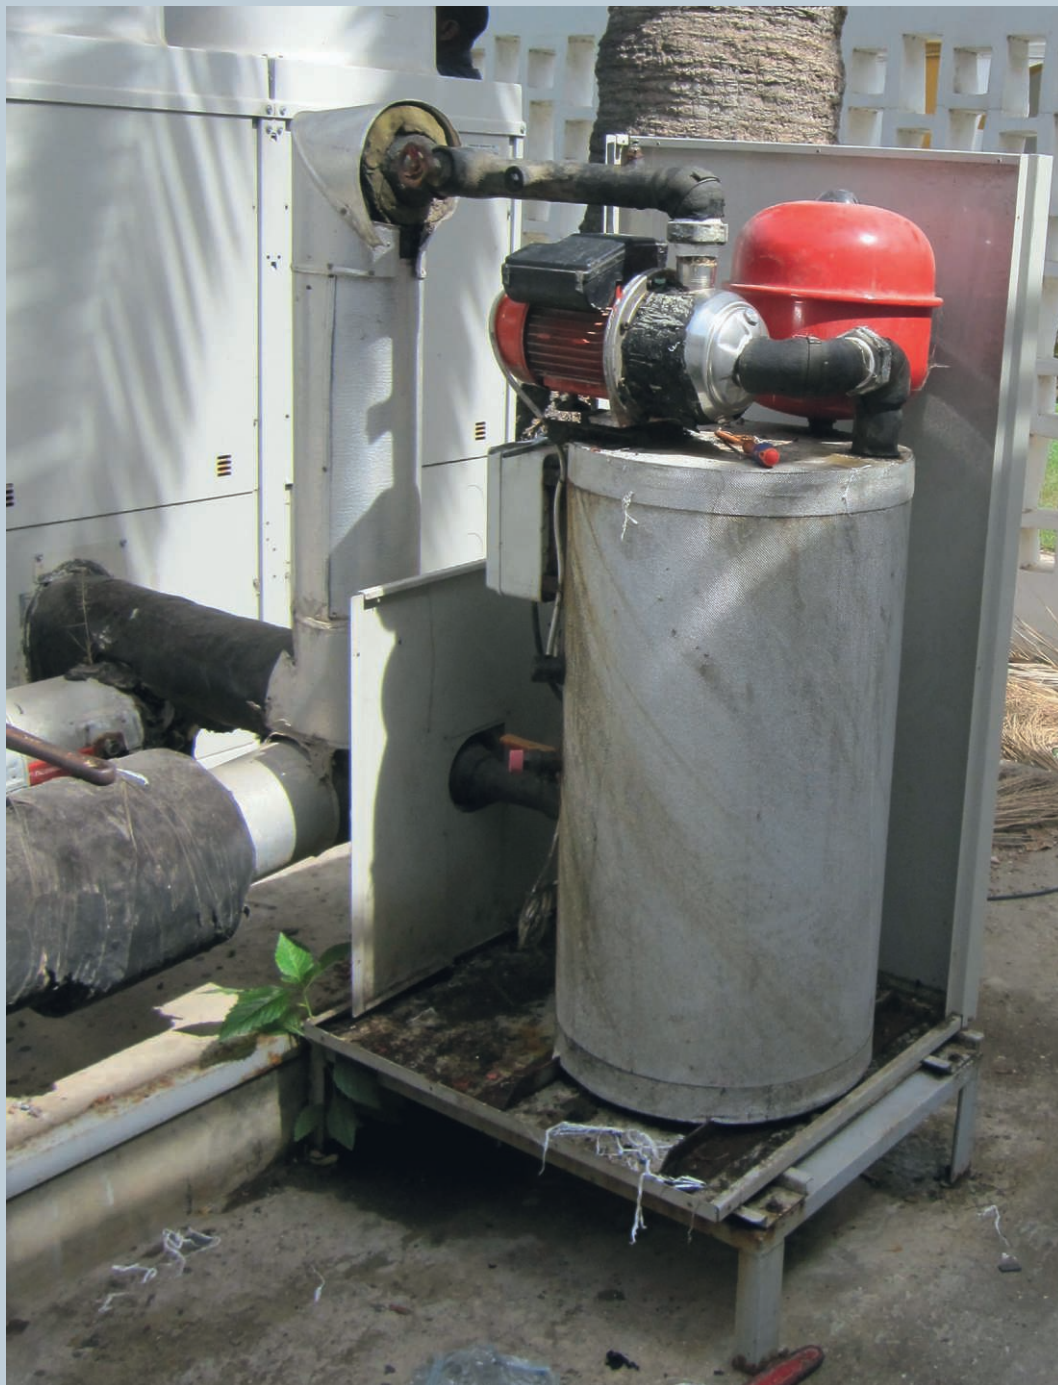
4. La pompe du groupe de froid n°2 (cannibalisée sur le groupe n°1) telle qu'elle apparaissait en décembre 2012, six mois avant que ce groupe ne tombe définitivement en panne.

Il s'ensuivit des pannes à répétition qui sont devenues encore plus fréquentes à partir de février 2012 lorsque la fourniture d'eau froide n'a plus été assurée que par le n° 2 sur lequel avait été branchée la pompe prélevée sur son jumeau défaillant :

L'affaire traînant en longueur, le groupe n° 1 n'avait pas encore été remis en service lorsque le n° 2 est lui aussi tombé en panne le 24 juin 2013 provoquant une déperdition d'hélium. Le niveau est tombé à 78 % puis à 63 % avant que le fournisseur européen, informé de l'aggravation de la situation par son *remote control center* (chargé de la surveillance à distance de toutes les IRM installées par cet industriel dans le monde), ne prît les choses en main et obligeât son SAV à remettre en marche le groupe n° 1, ce qu'il fit en juillet 2013.
