## Réflexions sur l'utilisation de certains types de banquettes de « Défense et Restauration des Sols » en Algérie

Gérard AUBERT

### III. OBSERVATIONS 30 ANS APRÈS LA MISE EN PLACE DES BANQUETTES

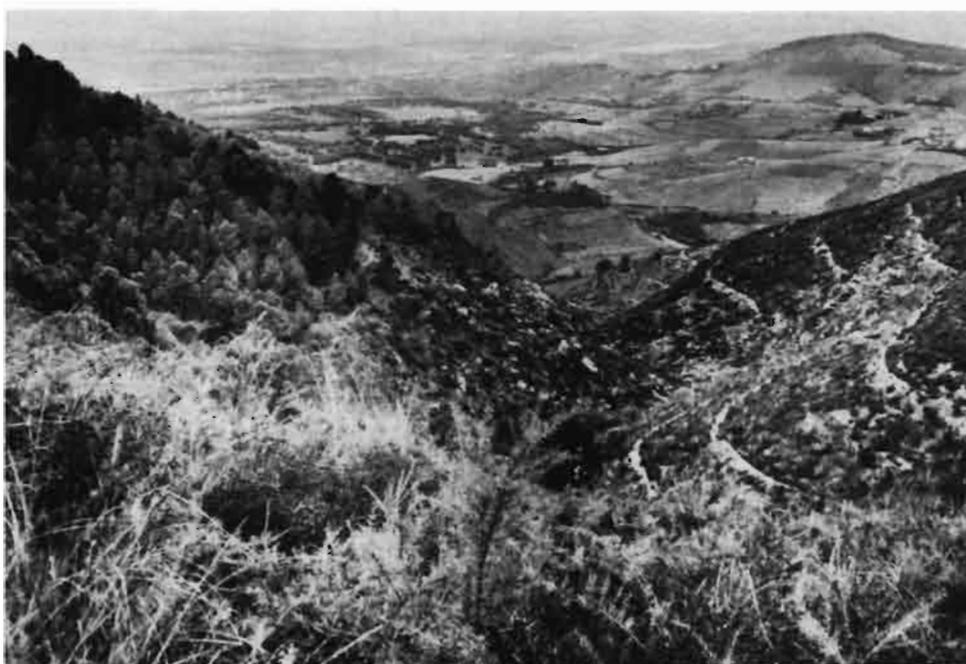
Photo 1.  
Vue d'ensemble de pentes traitées en banquettes qui ont bien résisté à l'épreuve du temps : l'une des pentes a été reforestée ; l'autre est couverte d'une végétation sans intérêt économique. Région de Nedrouma (N.O. Algérie) vue prise en 1975.

est principalement constituée de buissons, fréquemment épineux, en particulier de bruyères, de genêts (*Genista furox*) et de quelques arbustes, pratiquement sans valeur économique. Entre les banquettes le diss, la lavande et le cyste de Montpellier prennent plus d'importance. Sur le fond de la banquette, le sol s'est peu transformé, sauf parfois à la suite d'apports colluviaux. Dans le cas des sols sur calcaire friable, un début d'évolution s'observe sur les banquettes ou sur les bandes interbanquettes même là où la roche était à nu en 1945 (cf. photos 1 et 2).

Les terrasses et leurs bourrelets ont donc eu un rôle efficace dans la lutte contre l'érosion, mais l'amélioration escomptée de la végétation, comme aliment pour les troupeaux, n'a pas été obtenue. Par contre, les reboisements, sur des pentes armées de banquettes, de pins d'Alep et d'acacias (en particulier *A. cyanophylla*) sur sol brun calcaire très érodé, sur calcaire friable profond près de Ghazawet, ont réussi, quoique en présentant une croissance assez lente ; il est d'ailleurs à remarquer que la décomposition des résidus végétaux y était limitée, surtout dans le plat des banquettes où ils s'accumulaient.

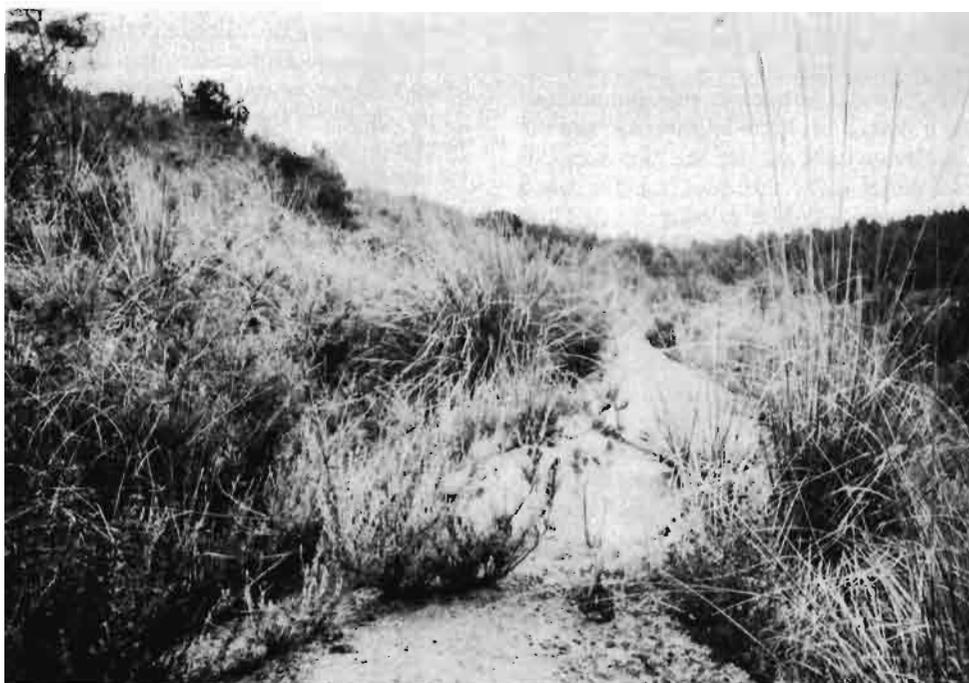
Photo 2.  
Haut de bourrelet dénudé, séparant banquettes et interbanquettes envahies d'une végétation buissonnante très efficace contre l'érosion.  
Vue prise en 1975 dans la même région.
