# Méthodes et efficacité de la lutte contre l'érosion hydrique au Burkina Faso

M. MIETTON

Département de Géographie — Université de Savoie — BP 1104, 73000 Chambéry

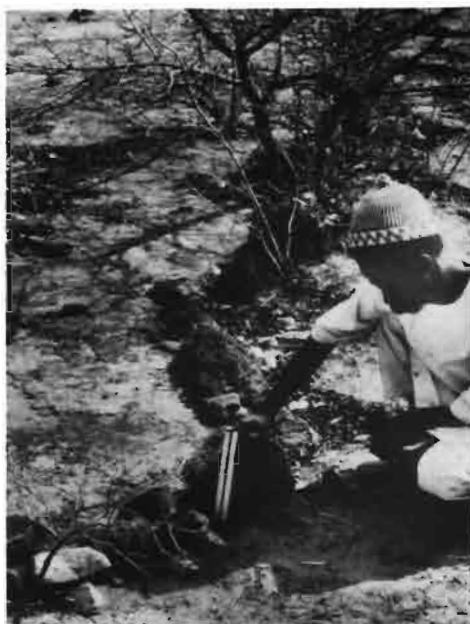
1 — Ancien cordon de pierres (50 ans d'âge) et atterrissement de sables (à gauche). (Imiga — nord-ouest de Zorgho).

— *La mise en place d'alignements de blocs de cuirasse ferrugineuse*, grossièrement perpendiculaires à la pente, sur les champs eux-mêmes le plus souvent, ou bien, hors des terres de culture, sur des rigoles d'écoulement concentré ou des plaques de ruissellement intense. Ces aménagements se rencontrent à proximité d'affleurements cuirassés, principalement dans les régions birrimiennes, plus rarement dans des secteurs à substratum granitique, sur des hauts de versants ou des convexités de bas de pente.

Le barrage conserve quoi qu'il en soit une grande porosité qui évite les ruptures brutales. En outre, lors des débordements, les blocs dépassent généralement la compétence du ruissellement, hormis au pied des reliefs résiduels (collines birrimiennes, buttes cuirassées). Dans le meilleur des cas, des atterrissements de sable et de limon se constituent en amont de ce microbarrage comme nous l'avons constaté à Imiga (nord-ouest de Zorgho) (1) sur des dispositifs ayant 50 ans d'âge (photo 1). L'effet de frein est alors lié à la diminution de la pente entre chaque alignement et aussi à une possible végétalisation du cordon si des graines ont été piégées entre les cailloux (ROOSE, 1985).

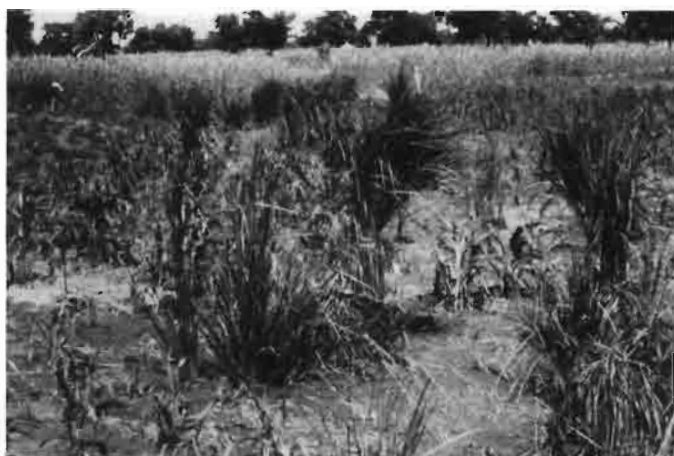
2 — Transplantation de *Vetiveria nigritana* dans les rigoles de bas de versant. (Songo — sud-est de Pô).

La transplantation d'espèces à fort enracinement telles que *Vetiveria nigriflora*, dont les grosses touffes poussent spontanément dans les bas-fonds, correspond à une pratique, semble-t-il peu courante, observée dans le sud du pays (MIETTON, 1981, p. 59). Ces espèces hygrophiles, transplantées à partir de juillet, sont disposées sur les ravineaux de bas de versant (photo 2) où elles freinent l'érosion régressive tout en réduisant les apports de sable et de graines dans les bas-fonds cultivés.

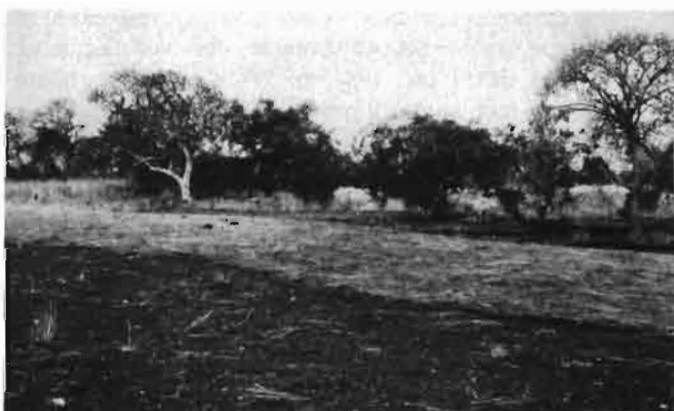
3 — Pratique du paillage sur champ de bas de versant. (Imiga — nord-ouest de Zorgho).

*Le recours au paillage* représente également plusieurs aspects bénéfiques (ROOSE, 1971, p.9), diminuant l'érosion pluviale et la déflation, favorisant les apports organiques et la vie microbienne, piégeant l'eau de ruissellement et limitant l'évaporation. Cette pratique apparaît très inégale non pas tant suivant les régions qu'à l'intérieur d'un même terroir. A proximité de l'habitat, les tiges de mil, de sorgho ou de maïs sont d'abord utilisées à des fins domestiques, comme matériau de

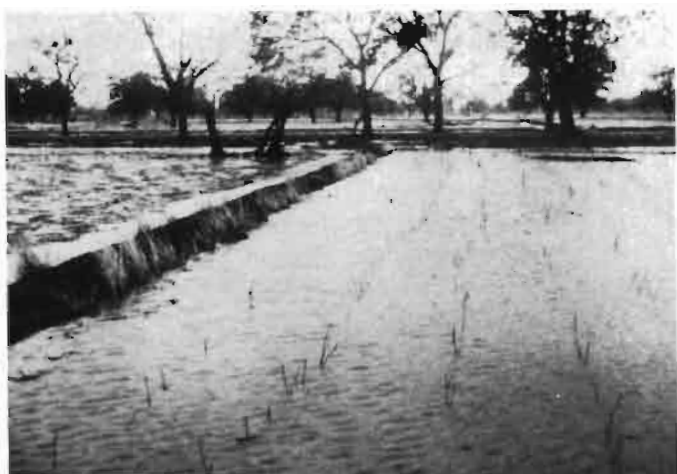
4 — Mise en charge d'une terrasse de diversion. Hauteur suffisante du bourrelet mais faible enherbement. (Sirgui — sud-ouest de Kaya).

Deux éléments d'information permettent une meilleure appréciation de ces résultats : l'aménagement, de deux ans d'âge au moment des mesures, est relativement bien entretenu (photo 4) ; en revanche les façons culturales (rayonnage, sarclage, buttage) ne sont pas pratiquées parallèlement aux courbes de niveau comme le recommandent les consignes officielles. On constate enfin que l'humidité du sol est toujours la plus forte en amont (A) ; ceci est confirmé neuf fois sur dix si l'on considère les valeurs journalières. La partie supérieure de l'intervalle entre deux banquettes ne semble donc pas souffrir d'un déficit relatif en eau mais au contraire bénéficier d'une infiltration différée sous la banquette amont.

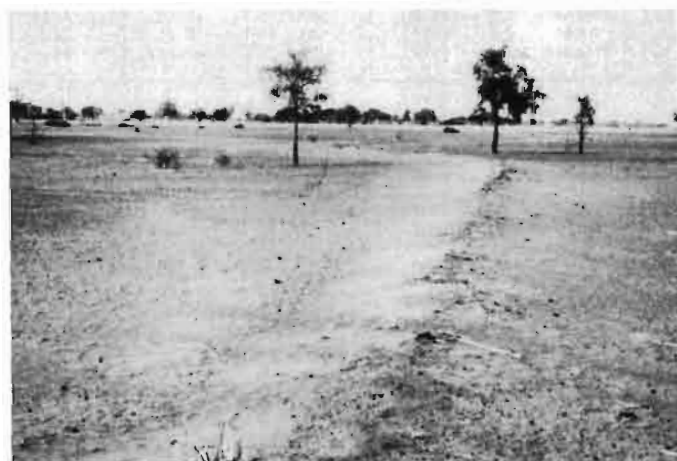
5 — Dégradation d'un aménagement antiérosif de versant (Sabouna — nord de Ouahigouya). Matériau sableux poussé à l'ouest (à gauche) du bourrelet.

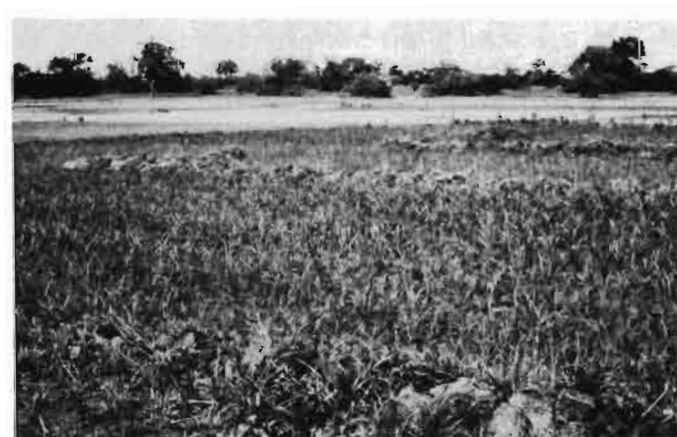
6 — Terrasse perméable sur site aménagé par l'OXFAM et riziculture sur versant (Kao — est de Ouahigouya).

— d'autre part, elle assure une extension des terroirs par reconquête d'un espace qu'on pouvait croire stérile. Même si cette reconquête ne devait être que momentanée du fait d'un nouvel appauvrissement des sols, les productions gagnées dans l'intervalle bénéficient de rendements surprenants, de l'ordre de 800 kg à 1 tonne par hectare de sorgho ou même de riz cultivé ici sur versant ! (photo 6).

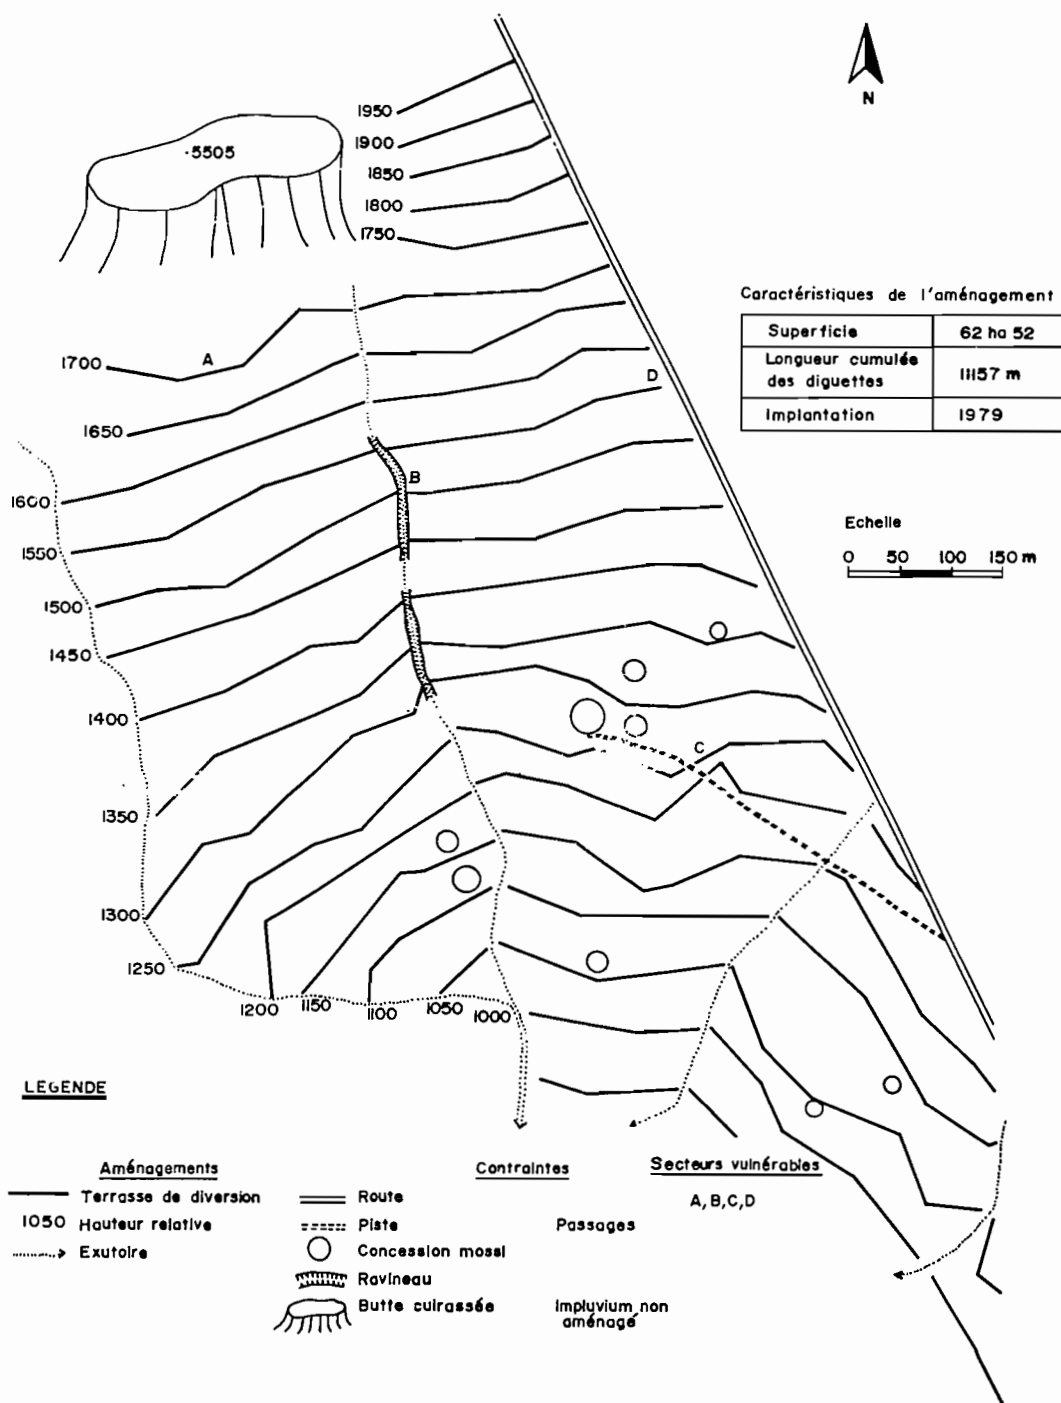
Fig.5. — Exemple d'aménagement antiérosif de versant : Ipelce (région de Sapone)

frapper la partie haute du dispositif (A - fig.5). Dans le meilleur des cas, les eaux en excès sont évacuées par les exutoires où se développent des ravineaux, siège d'une érosion régressive linéaire mais aussi latérale aux dépens des banquettes elles-mêmes (B - fig.5). Il faut

Cette vulnérabilité des ouvrages peut enfin être appréciée à l'échelle du versant. Les aménagements antiérosifs sont en effet particulièrement menacés lorsqu'ils sont situés à l'aval d'impluviums non aménagés où les ruissellements les plus efficaces se concentrent avant de
