Estudio de la crecida 2014 en la cuenca del rio Madera

Philippe Vauchel

Abril 2014

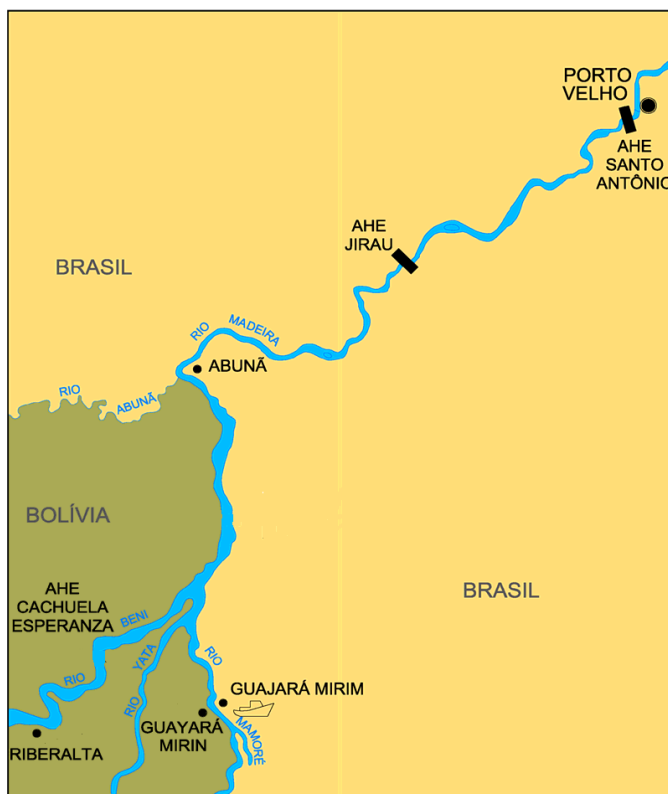
Figura 1: mapa de ubicación de las represas brasileñas

En los últimos años, Brasil ha construido sobre el río Madera dos unidades de producción hidroeléctrica, en Santo Antonio (inmediatamente aguas arriba de Porto Velho) y en Jirau (a unos 135 kilómetros aguas abajo de la confluencia del río Madera con el río Abuná), ver figura 1. En forma evidente, la única represa que pueda tener un efecto sobre los niveles del río Madera en Bolivia es la represa de Jirau, que es la más cerca de la frontera. Uno de los efectos de la represa de Jirau es de aumentar localmente los niveles del río Madera, a fin de disponer de un desnivel para producir energía eléctrica. Por lo tanto, es válido preguntarse si el aumento de nivel provocado en la represa de Jirau puede tener un efecto en el territorio boliviano.

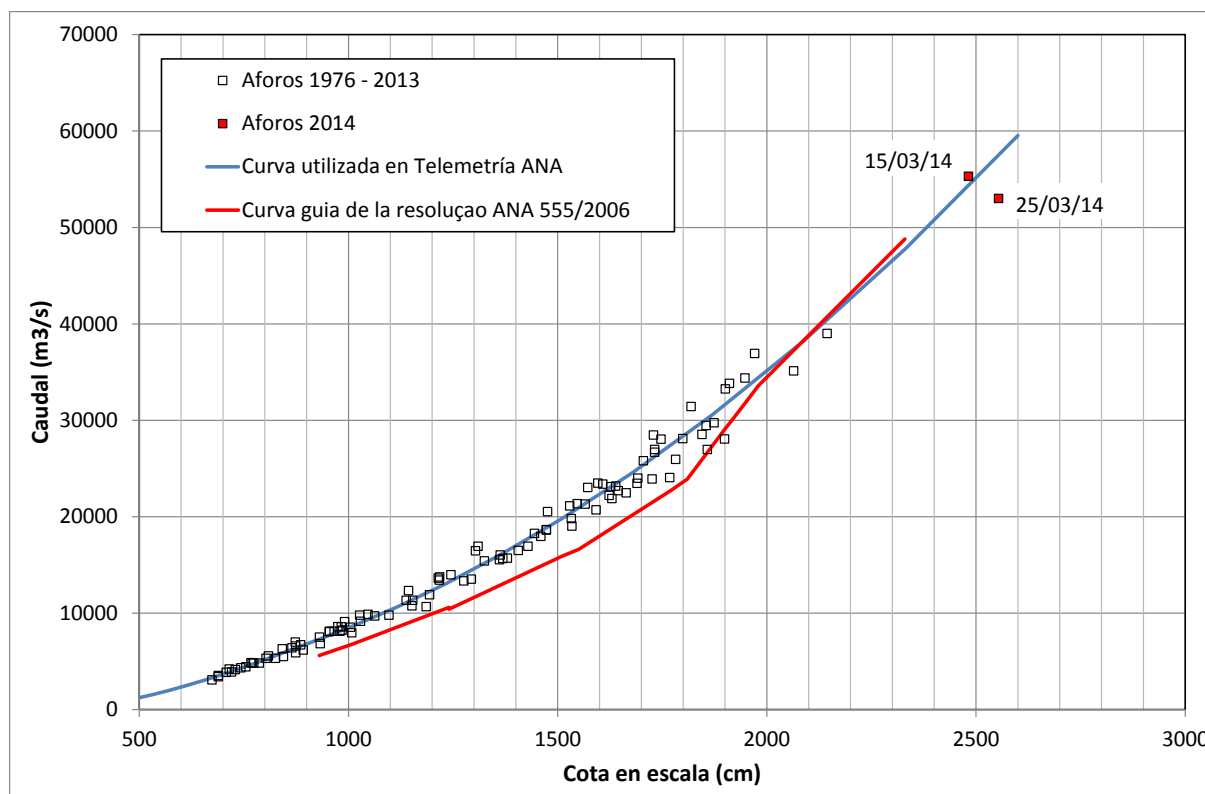
Figura 2: Curva de descarga de la estación de Abuná, y posición de los aforos 2014

Por la dispersión de los aforos, no se puede tener un trazado exacto e indiscutible de la curva de descarga de Abuná en condiciones naturales (tal como era antes de la construcción de la represa de Jirau), especialmente para niveles superiores a 2000 cm para las cuales la curva se puede considerar como extrapolada. Sin embargo, podemos considerar que la curva azul, elaborada por la ANA/CPRM de Brasil para convertir los niveles de la telemetría a caudales da una representación aceptable de las condiciones naturales. En referencia a dicha curva de descarga azul, observamos que en primera aproximación, los aforos de la crecida 2014 no muestran un cambio indiscutible en la curva de descarga. El aforo del 15/03/14 parece confirmar la curva, cuando al contrario el aforo del 25/03/14, realizado aguas abajo de la confluencia Beni – Mamoré con una técnica apropiada (ADCP RDI 600 KHz con referencia GPS), parece un poco bajo y podría indicar una sobre elevación de los niveles de alrededor de un metro en referencia a las condiciones naturales. Pero los aforos de la crecida 2014 no permiten afirmar, en forma conclusiva, si hubo o no una modificación de los niveles del río Madera en Abuná.

Hemos puesto en el gráfico de la figura 2 la curva guía mencionada en la resolución de la ANA, tomando en cuenta un nivel cero de la escala de Abuná a 74.4 metros como aconsejado por la ANA para convertir las altitudes en niveles en la escala de Abuná. A pesar de que no aparezca bien claramente en la resolución ANA 555/2006, podemos entender que la curva guía constituye una especie de límite inferior que se debería respetar para las mediciones de caudal en Abuná. En teoría, cuando una medición de caudal se ubica por debajo de la curva, los operadores de la UHE Jirau deberían abrir sus compuertas para bajar el nivel del río, y hacer que la medición se mantenga por encima de la curva guía. Durante la crecida 2014, si bien podemos ver que las mediciones de caudal se ubican en una zona para la cual la curva guía no se ha dibujado, queda patente que las mediciones están por debajo de la extrapolación de la curva guía.

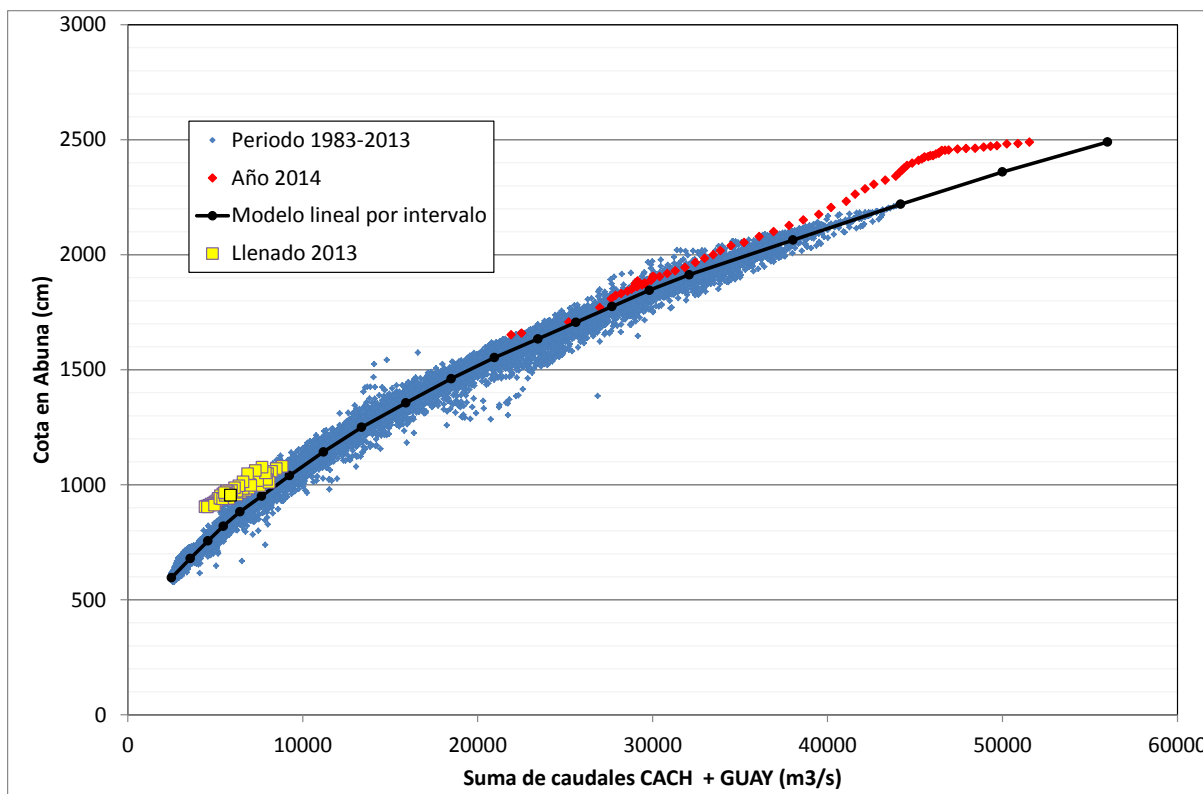
Figura 4: Relación entre las cotas en Abuná y la suma de los caudales de Cachuela Esperanza y Guayaramerín.

La figura 4 muestra la relación entre las cotas en Abuná y la suma de caudales de Cachuela Esperanza y Guayaramerín. Se puede identificar una relación “promedio” representada por el modelo lineal. Los puntos aislados que se alejan de la tendencia central corresponden generalmente a errores en una de las series. Podemos notar que la relación en el año 2014 se aleja notablemente de la tendencia general, y muestra una sobre-elevación de los niveles en Abuná de un poco más de un metro., comparado con lo que se podía prever.

Las figuras 3 y 4 muestran también una sobre-elevación de los niveles en Abuna durante el llenado de la represa, de agosto a noviembre 2013 (puntos amarillos).

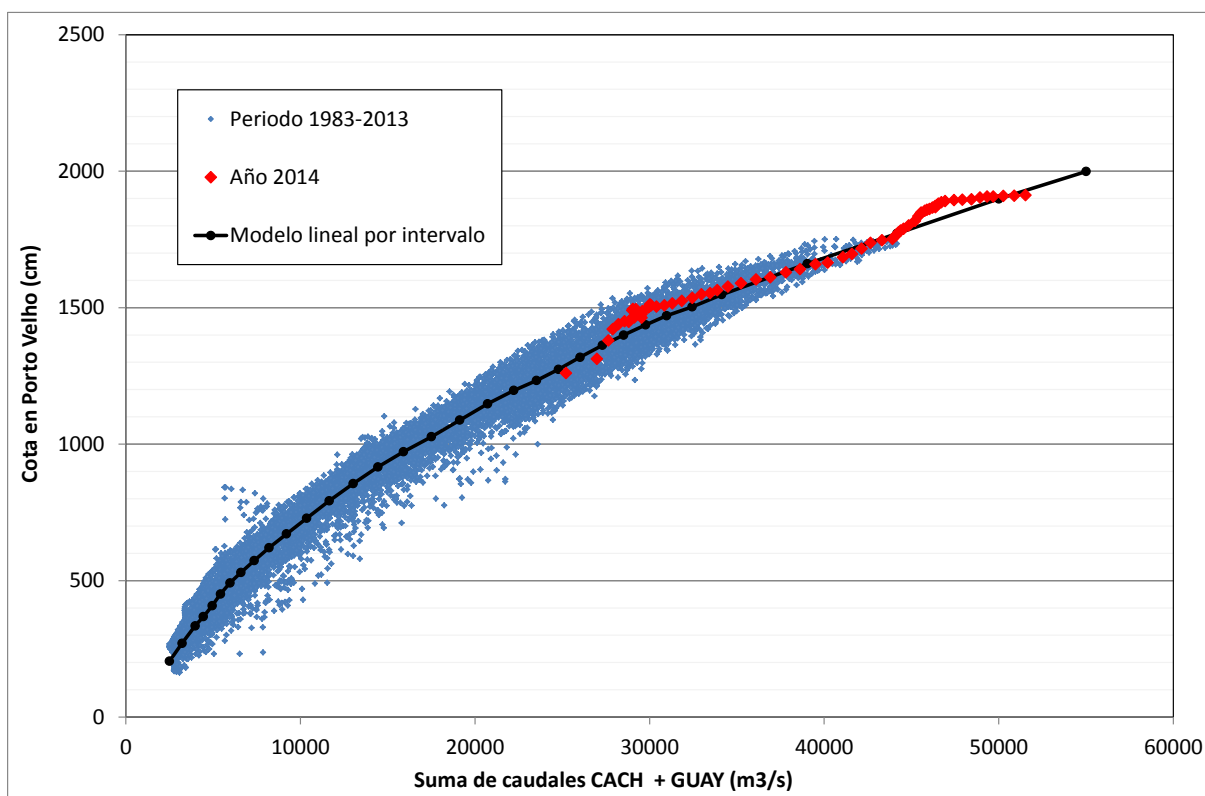
La figura 8 muestra la relación entre las cotas en Porto Velho y la suma de caudales de Cachuela Esperanza y Guayaramerín. Se puede identificar una relación “promedio” representada por el modelo lineal por intervalo. Los puntos que se alejan mucho de la tendencia central corresponden generalmente a errores en una de las series, y las pequeñas desviaciones se deben a variaciones de los aportes de la cuenca intermedia. Podemos notar que en el año 2014, la relación entre las cotas de Porto Velho y los caudales de las estaciones bolivianas se mantiene estable, y que no ha sido afectada por los fenómenos de almacenamiento o vaciado en las represas de Jirau y de Sao Antonio.

Figura 8: Relación entre cotas de Porto Velho y caudales de Cachuela Esperanza y Guayaramerín

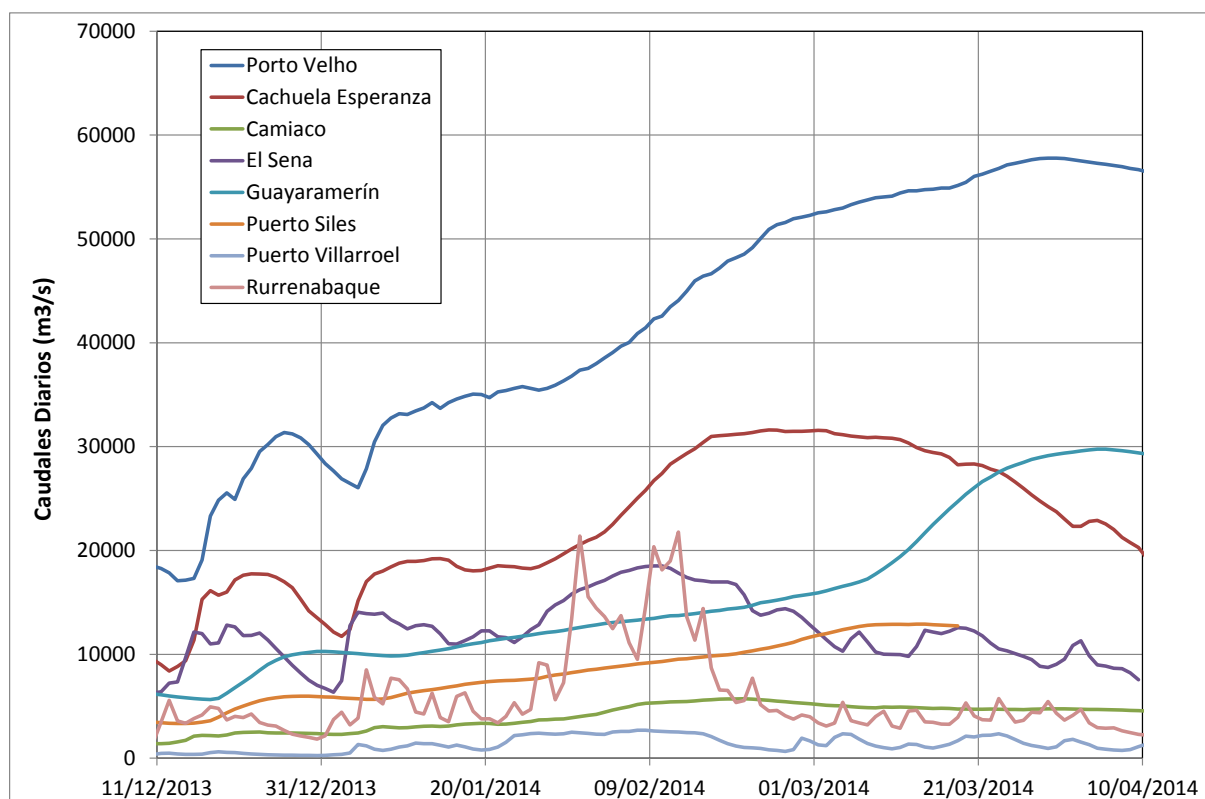
La figura 10 muestra los caudales observados en las estaciones durante la crecida 2014. Se puede notar como los caudales se han propagado desde las estaciones de pie de monte (Rurrenabaque, Puerto Villarroel, El Sena) hacia las estaciones de la zona fronteriza (Cachuela Esperanza, Guayaramerín). En las estaciones de pie de monte, la crecida es bastante precoz y ocurre durante la primera quincena de febrero. La crecida se propaga más rápidamente en la cuenca del río Beni, donde los niveles máximos ocurrieron a principio de marzo, que en la cuenca del río Mamoré, donde los caudales máximos aún no se han alcanzado a final de marzo.

Figura 10: Caudales diarios observados en las principales estaciones de la cuenca del río Madera

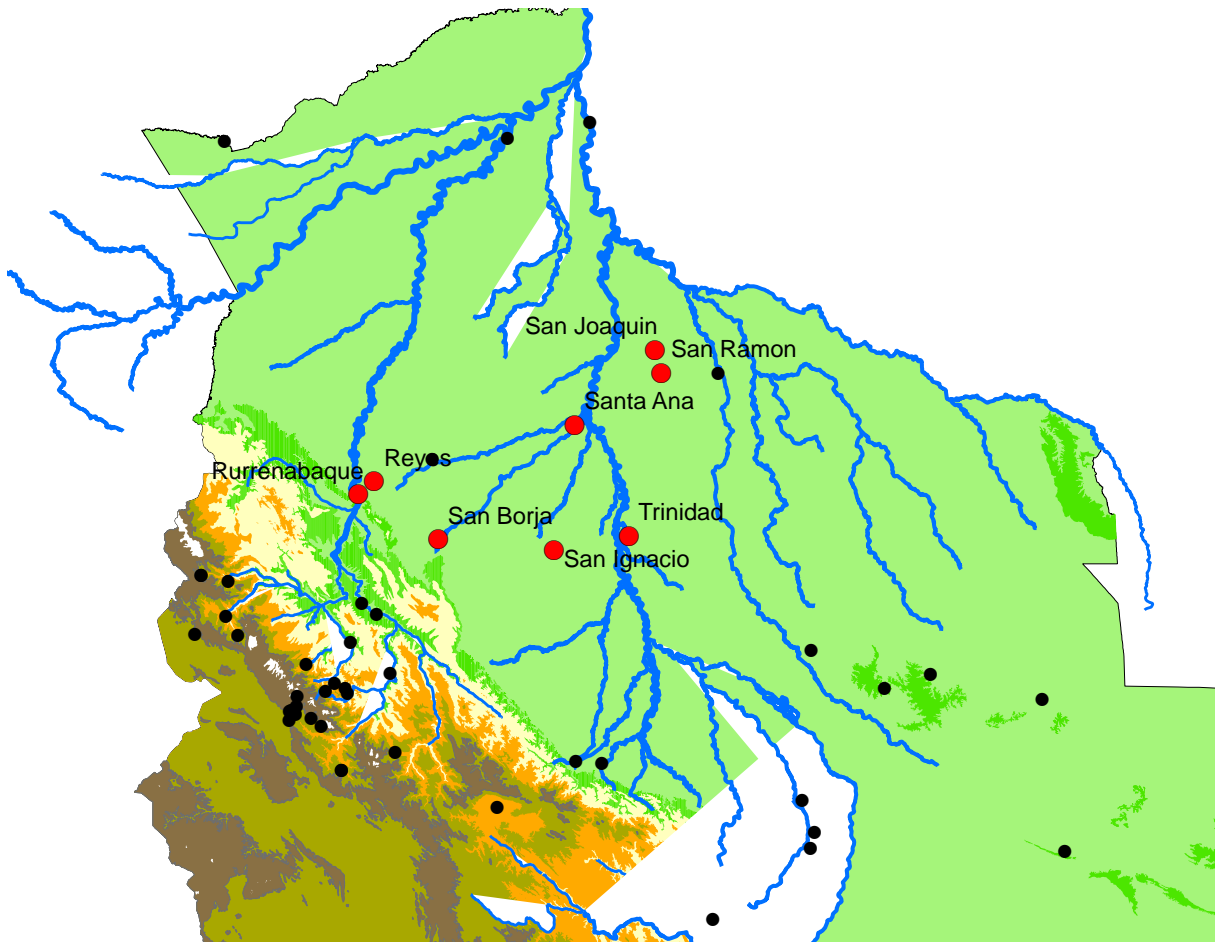
Figura 11: Mapa de las estaciones pluviométricas (puntos negros). Las estaciones con pluviosidad excepcional en enero y febrero 2014 son resaltadas en color rojo.

El SENAMHI monitorea los datos climatológicos de las estaciones de la cuenca del río Madera. Presentamos en la figura 11 aquí abajo las estaciones para las cuales fue posible tener datos de lluvia actualizados hasta febrero del 2014, son generalmente estaciones de los aeropuertos y de ciudades con buenos medios de comunicación. Los datos muestran precipitaciones abundantes para los meses de enero y febrero del 2014, especialmente en los llanos del Beni.

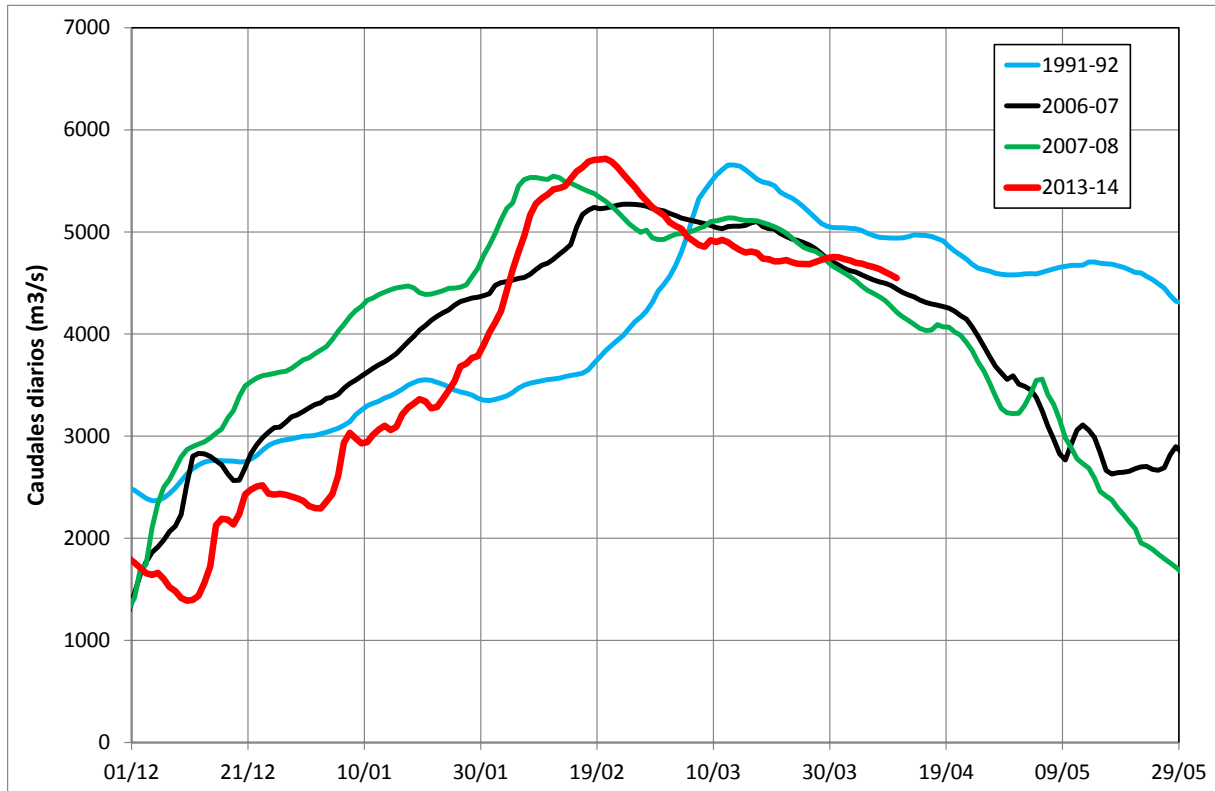
Figura 17: crecidas excepcionales del rio Mamoré en Camiaco sobre el periodo 1986-2014

Para mejor ilustración de la crecida del 2014, presentamos en el anexo 1 los gráficos de las 4 crecidas más fuertes observadas en cada una de las estaciones. Los gráficos permiten ver a cual punto la crecida 2014 es excepcional.

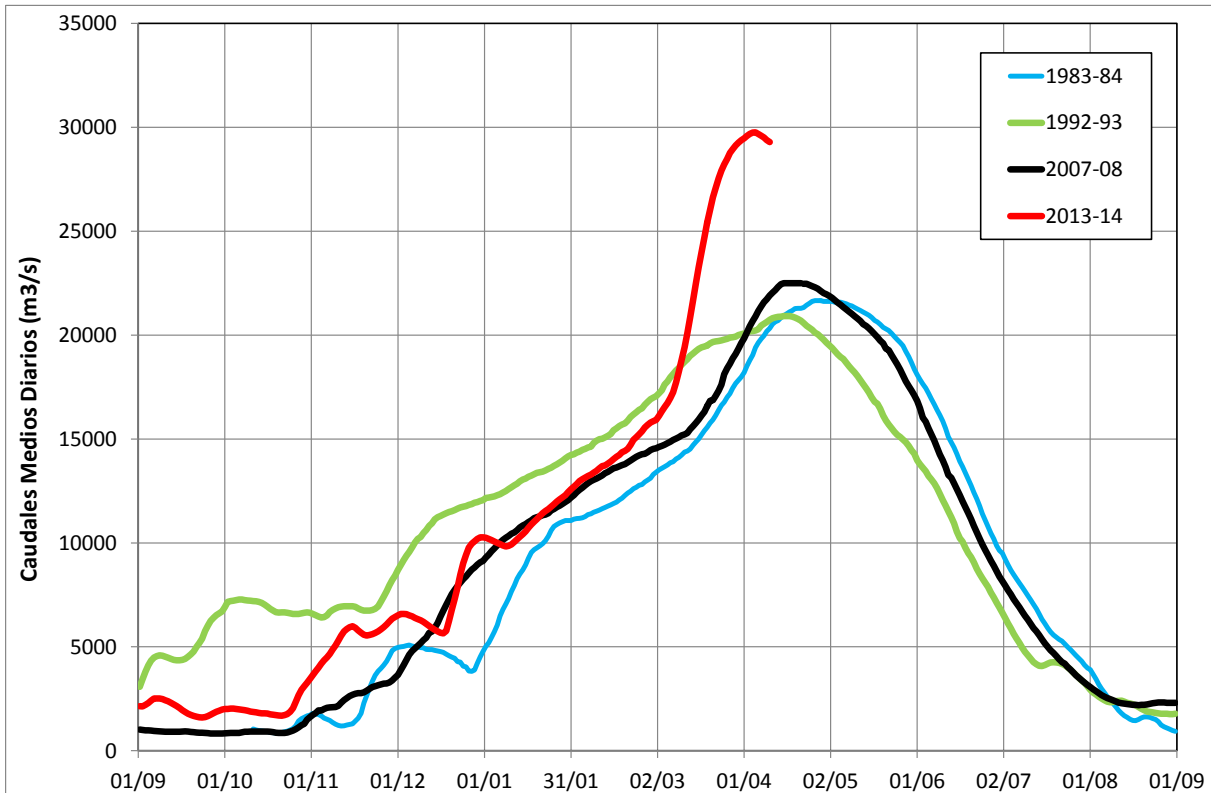
Figura 19: crecidas excepcionales del río Mamoré en Guayaramerín sobre el periodo 1983-2014
