**ESTACIONES HIDROLOGICAS
CUENCA DEL RIO PAUTE**

-Serie INSEQ N° 11 -

ESTACIONES HIDROLOGICAS

Abril de 1995

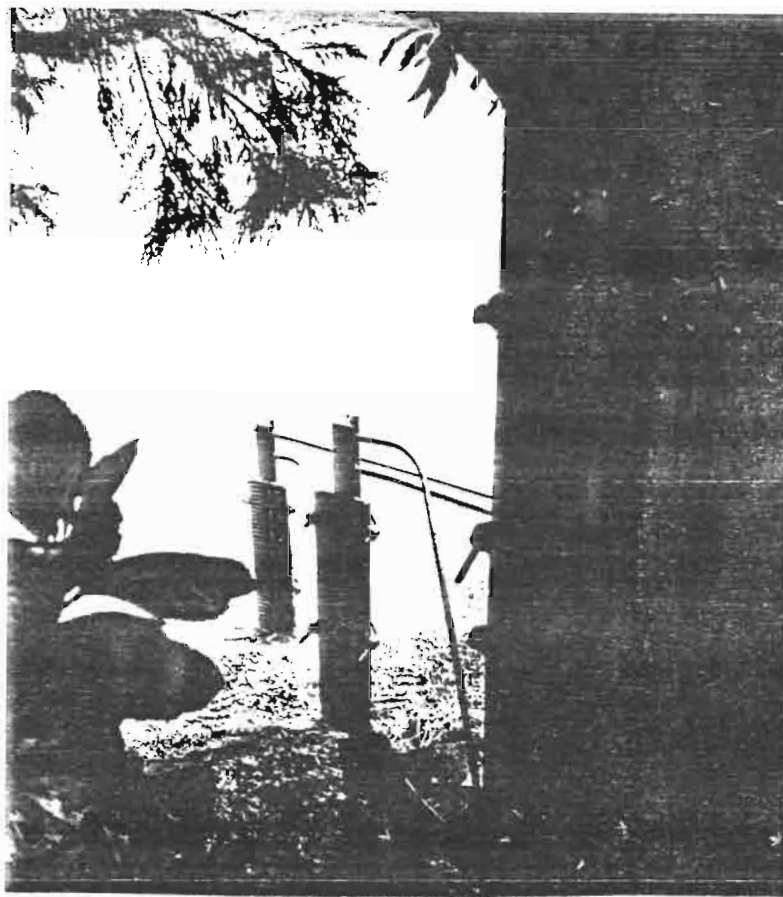
PLANCHAS LIMNIMETRICAS

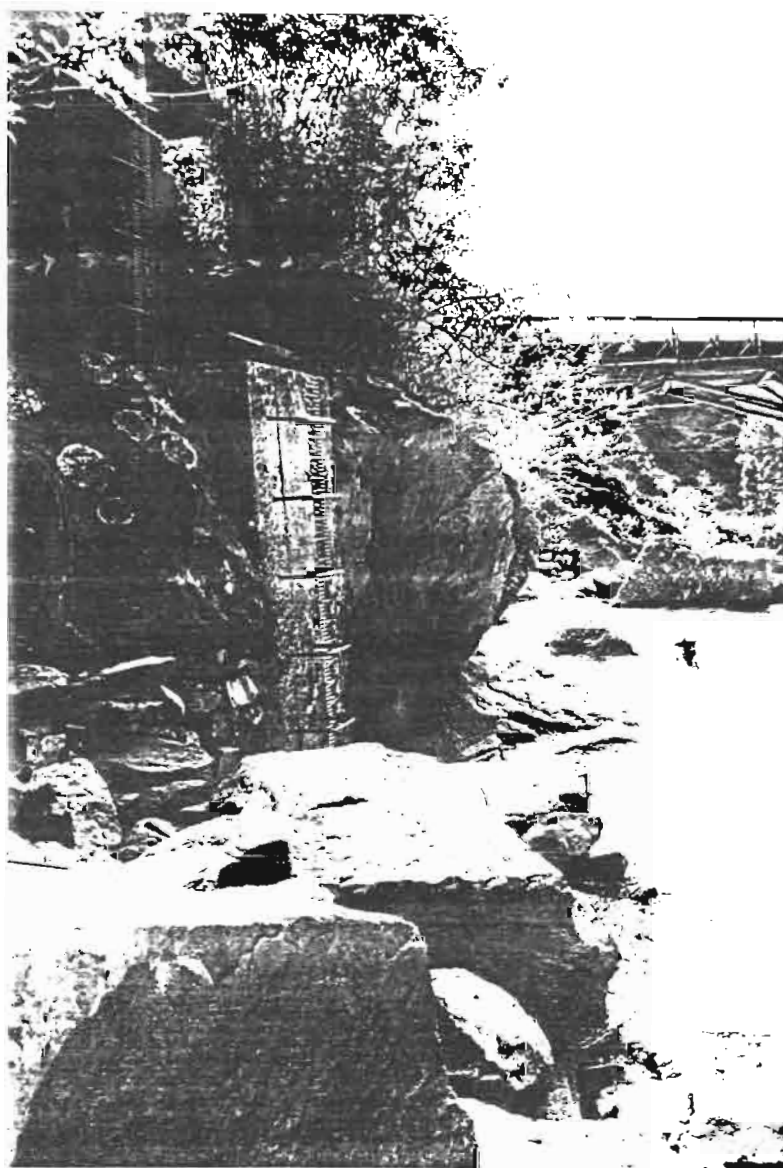
PLANCHAS LIMNIMÉTRICAS

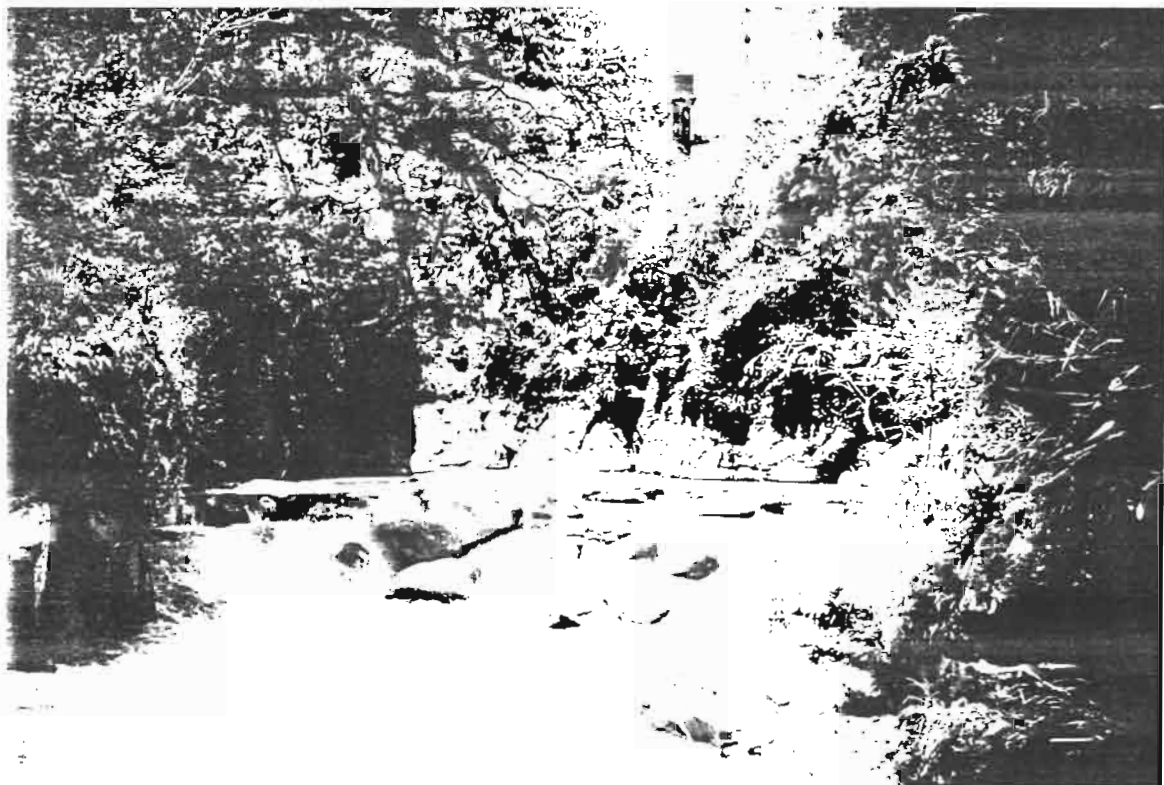
VISTA GENERAL DE LA ESTACION

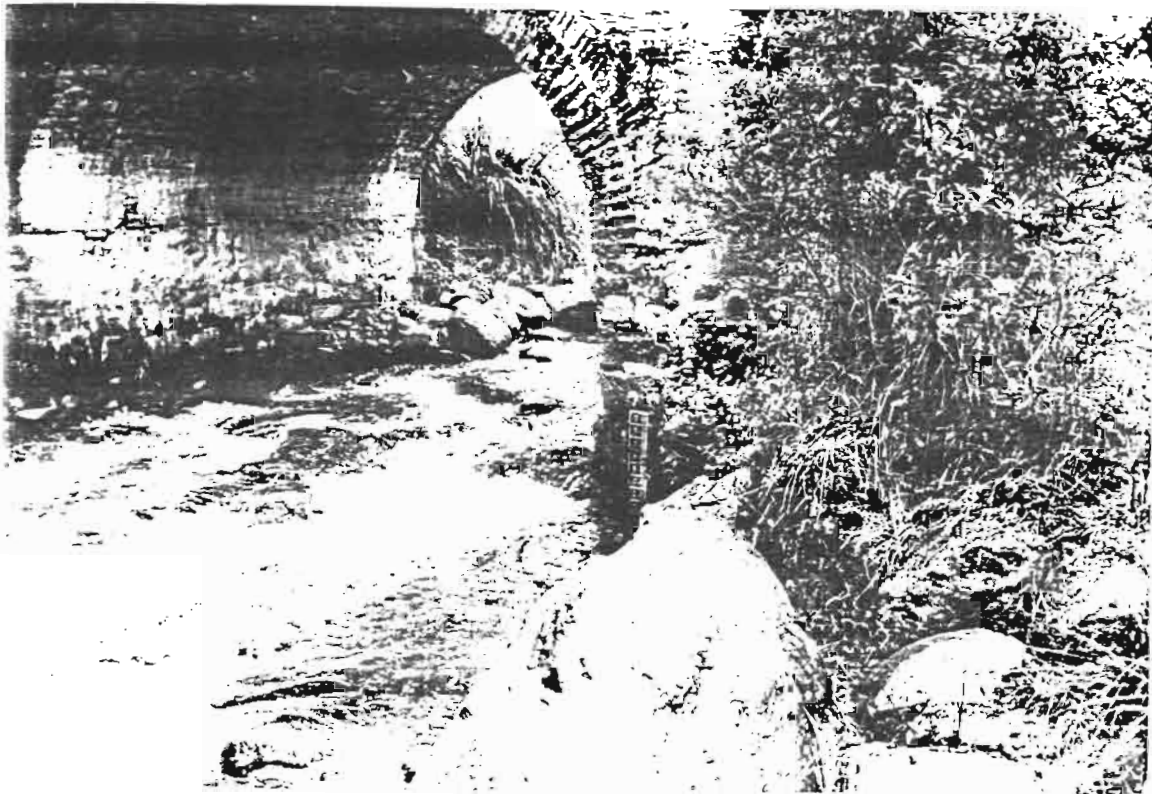
SECCION LIMNIMETRICA

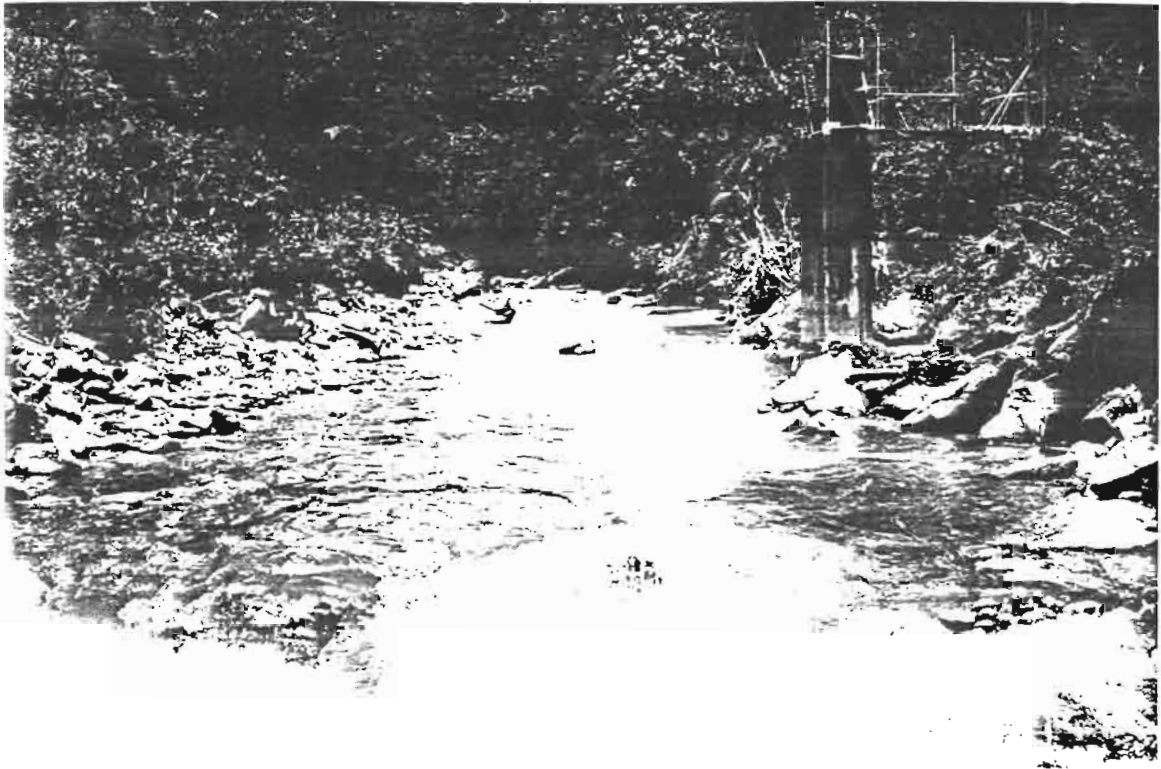
SECCIONES LIMNIMETRICA Y LIMNIGRAFICA

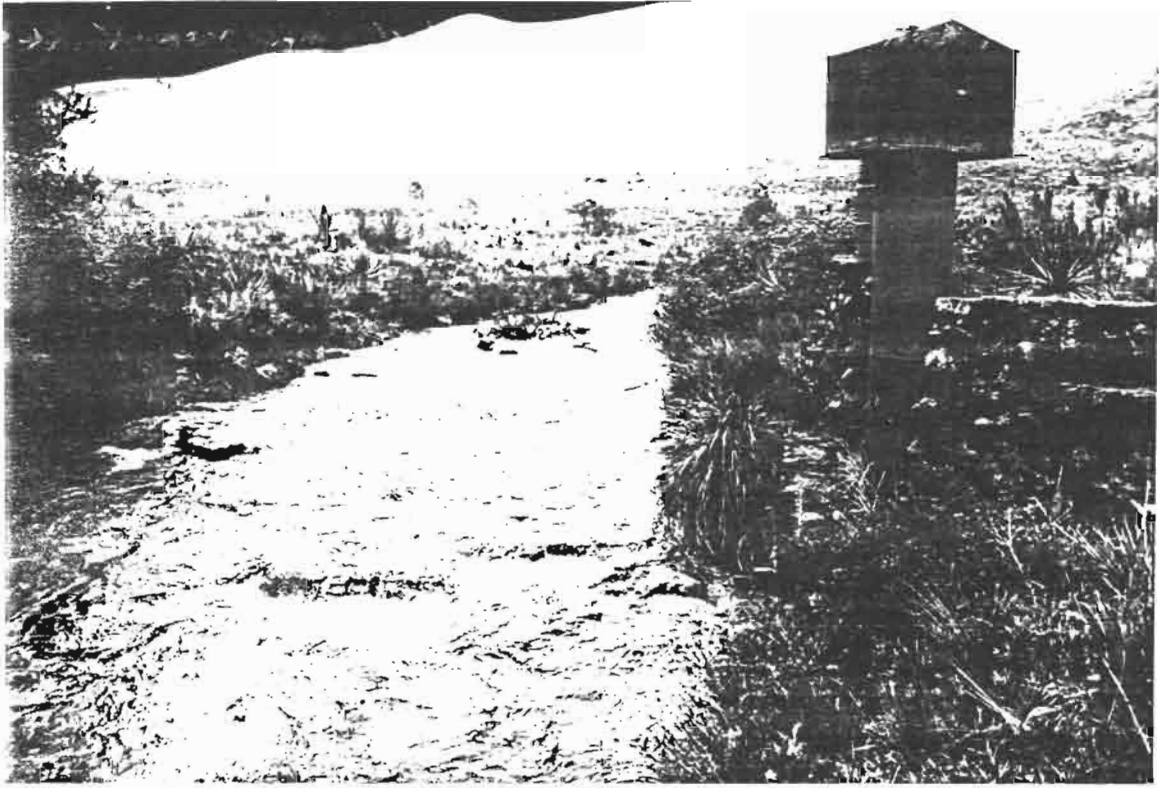
SECCIONES LIMNIMETRICA Y LIMNIGRAFICA

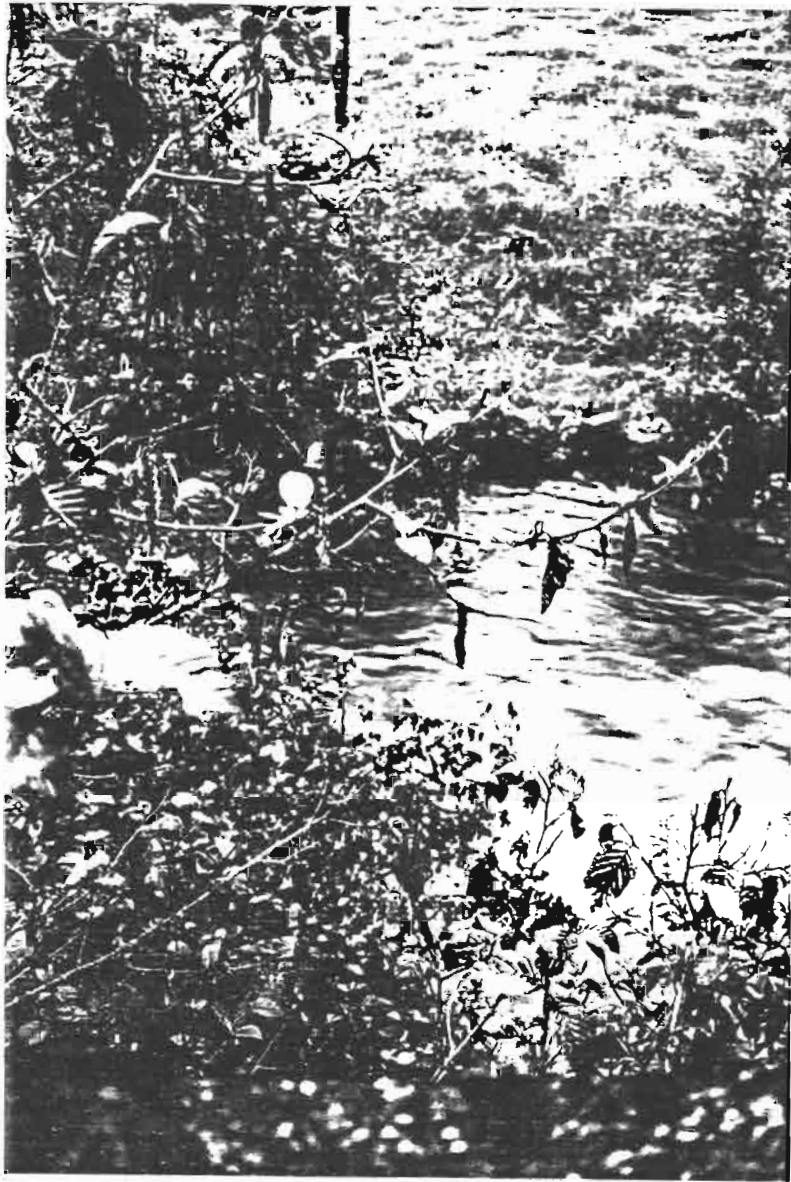
4. Estado general de la estación : *abandonada, la vegetación cubre todo lo que queda*

Estado y accesibilidad de las escalas limnimétricas : *el acceso a la sección limnimétrica es un poco difícil, hay que cruzar pastos lodosos cerrados con alambre. Falta mantenimiento por ser abandonada, no se pudieron ver las escalas por crecimiento de vegetación*

***Puede ser reinstalada aquí, hay que cortar toda la vegetación.
Es una buena estación para estimar el aporte del río chulco.***

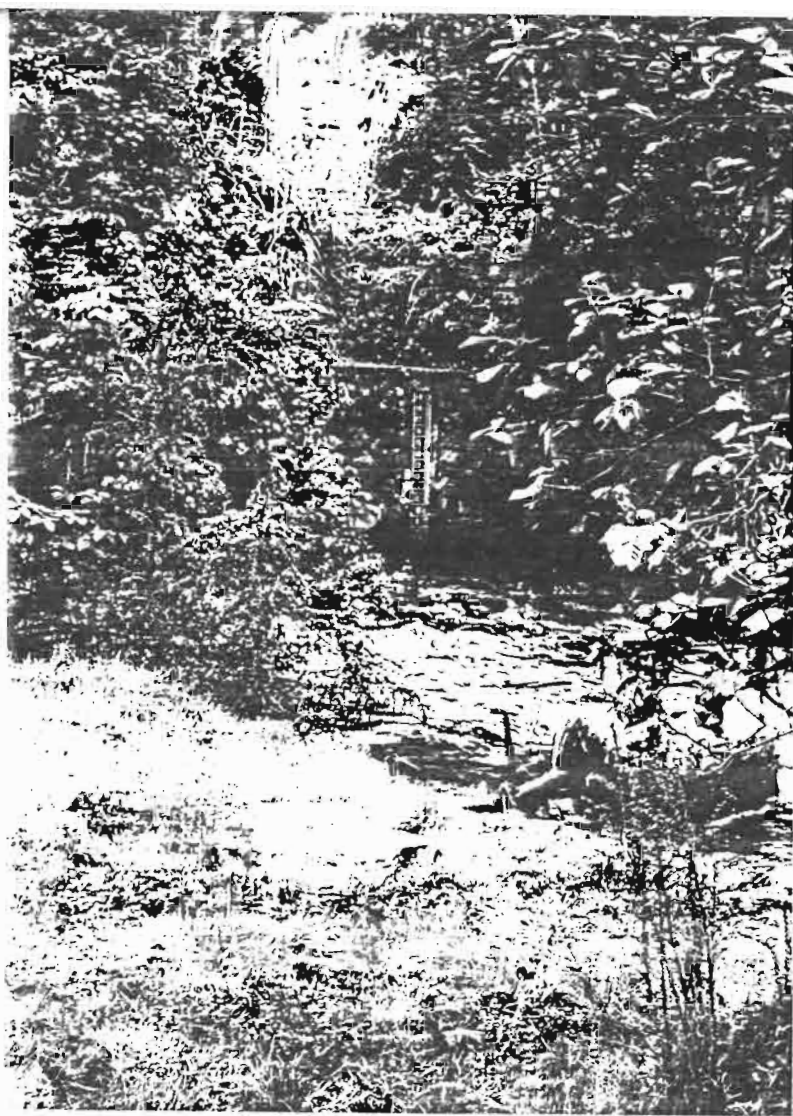
No es una buena sección, hay bastante socavamiento, la primera escala está cubierta por hormigón.

SECCION LIMIMETRICA

La sección unos 50m aguas abajo es mucho más adecuada.

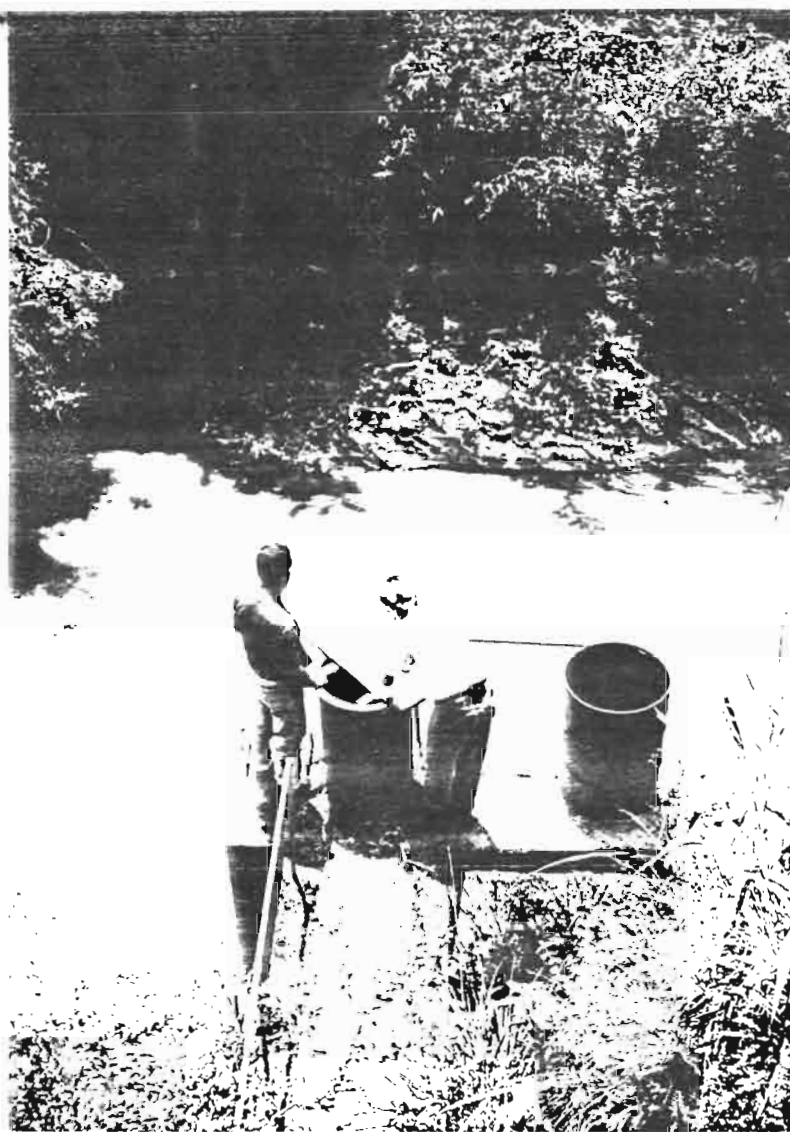
Levantada por sedimentación.

SECCION LIMNIMETRICA Y LIMNIGRAFICA

El puente puede servir para hacer los aforos en aguas medias y altas de la nueva estación.

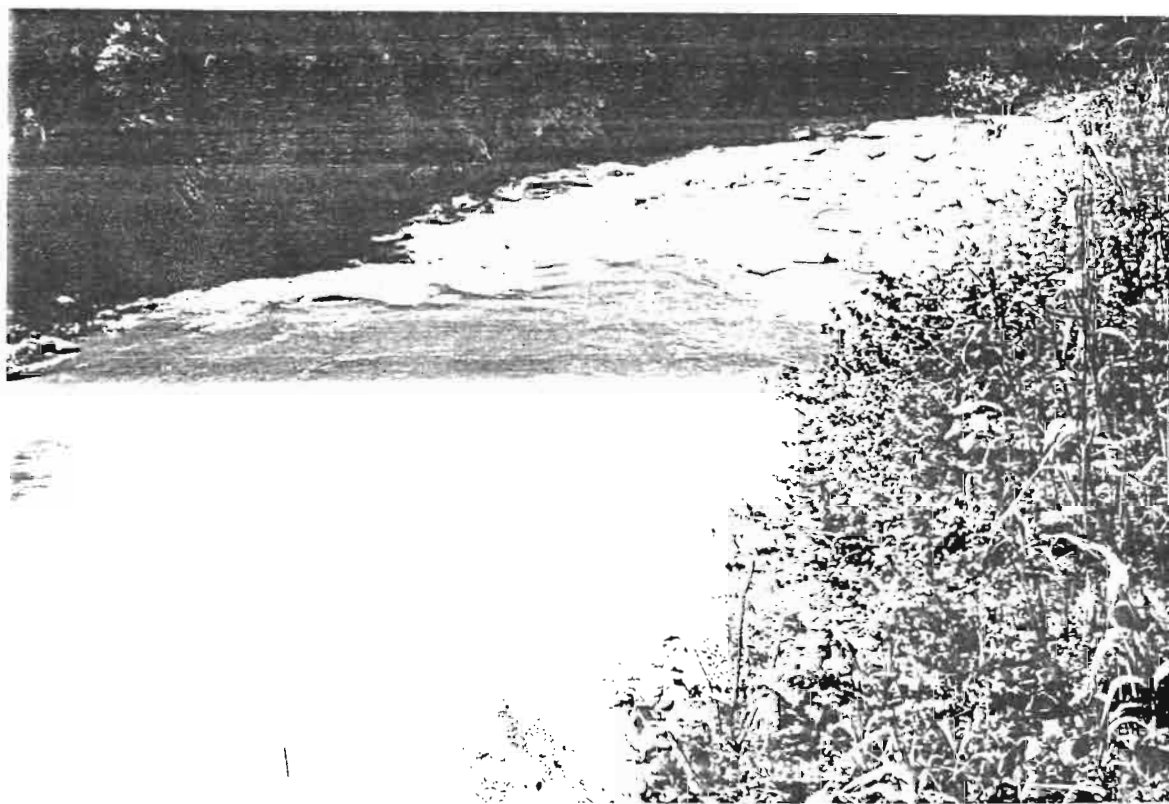
SECCION DE CONTROL
